Defekte Steuerketten beim VW/AUDI VR6 MPI 3,2-Liter Aggregat BDB, BMJ, BUB & BFH, BML

**Christian Schlenger & Michael Lorch
2009**

**Ursachenforschung der Steuerkettenlängung
sowie Ausarbeitung von Lösungen zur
Vermeidung erneuter Kettenlängung und
Kettenbrüchen beim VW/AUDI VR6 MPI
3,2-Liter Aggregat**

15.08.2009
Christian Schlenger
Chris1985@a3-quattro.de

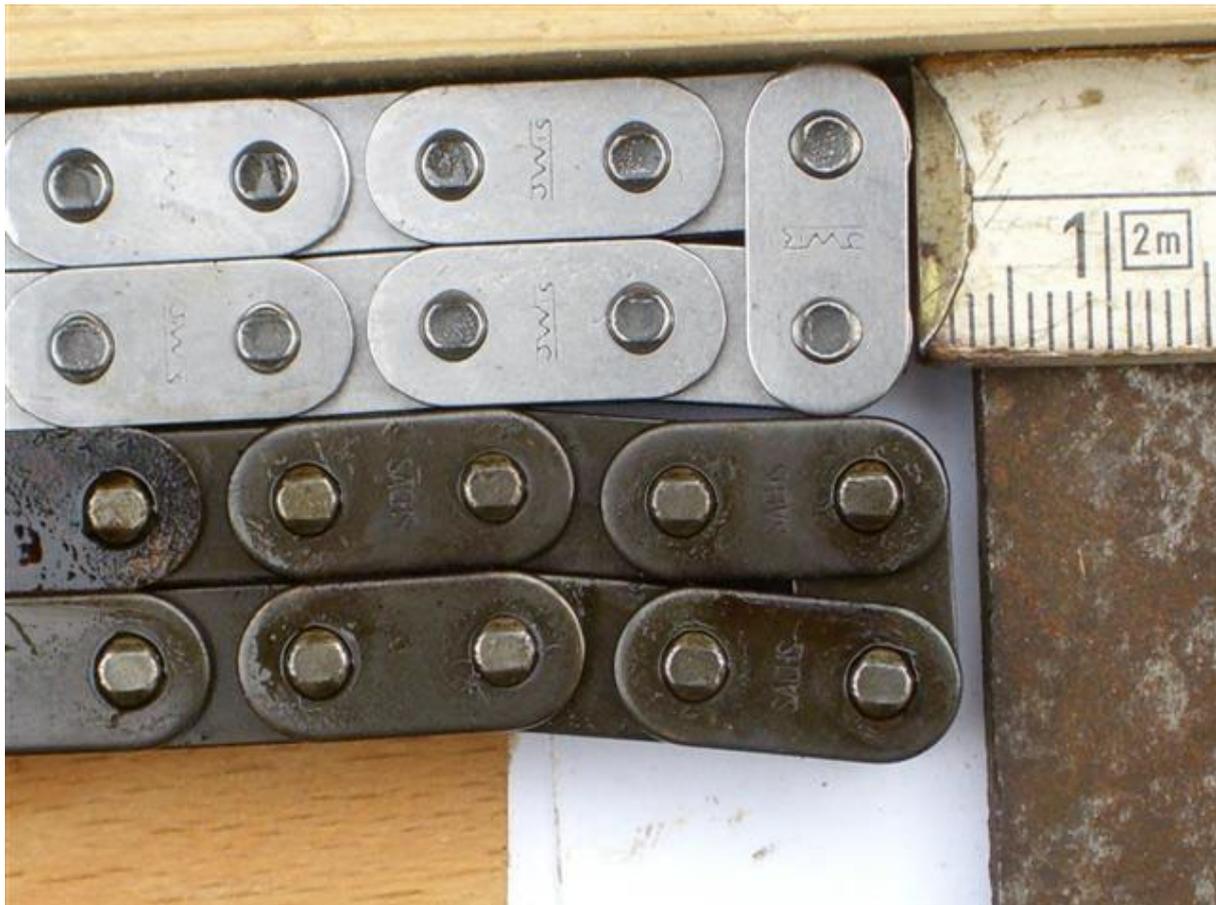
Bild 3.3_2 - Oben die neue Iwis-Kette, unten die gelängte Sachs-Kette im Vergleich

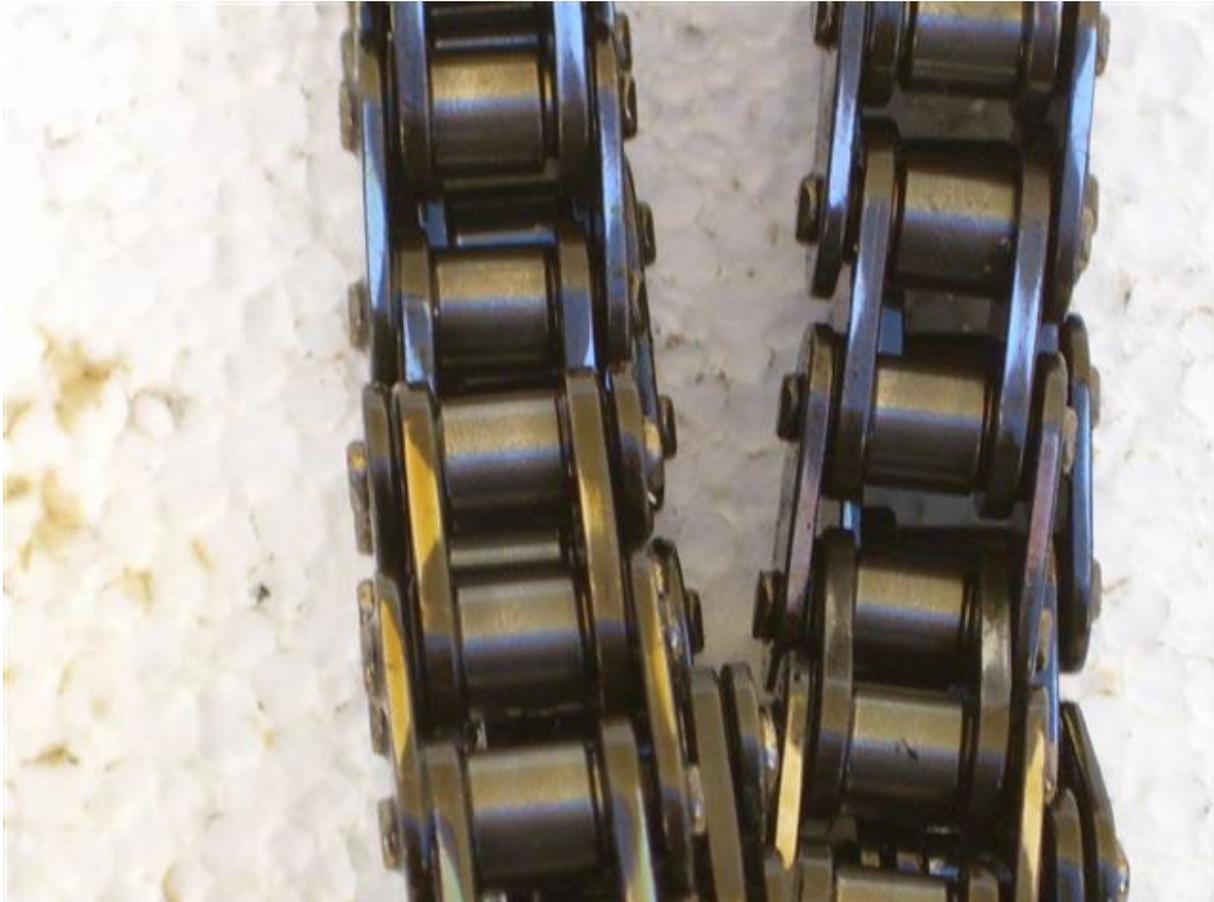
Bild 3.3_3 - verschlissene Sachs-Kette

Durch den abrasiven Verschleiß von in Öl befindlichen Teilen (Ruß, Ölkohle, Glasfaser) verschleifen alle Kettenteile rundherum und werden dünner. Sie bekommen Untermaß, die Passungen haben dadurch mehr Spiel. Die Folge davon ist eine größere seitliche Durchbiegung, sowie eine Längung durch die Teile die nicht mehr in der Toleranz liegen.

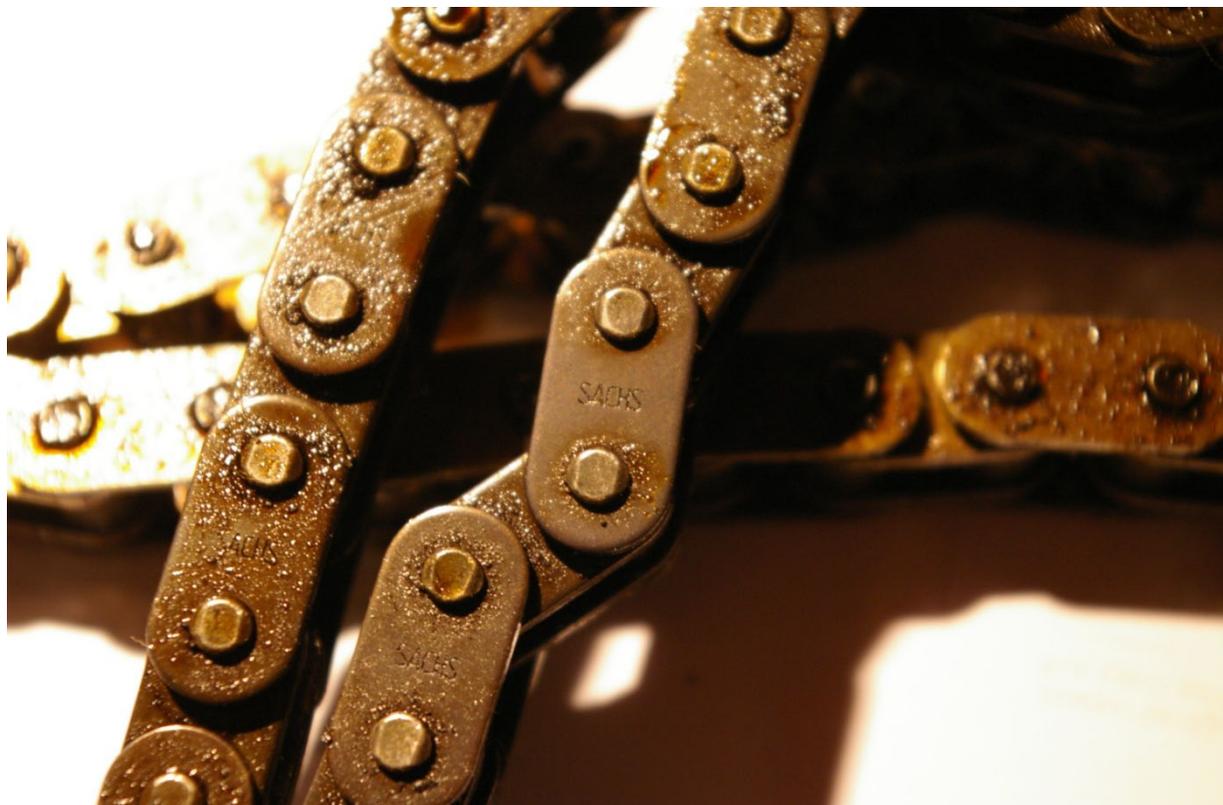
Ein weiterer Punkt bei der zuvor eingesetzten Sachs-Kette war das in der Kettenlasche seitlich eingeprägte Firmen-Logo. Erste Vermutungen ließen darauf schließen, dass wohl die tiefe und scharfkantige Prägung mit für die Brüche beim Golf R32 verantwortlich gewesen sein könnte. Bei der REM-Analyse konnte dies bestätigt werden, dass es in Folge Kerbwirkung durch die Prägung zur Rissbildung kam, welche ihren Ursprung im Logo hatte. In diesem Falle waren Dauerschwell-Belastungen die Ursache gewesen. Siehe **Anlage 2.3_2**

Bild 3.3_4 - Prägung des Wortes „Sachs“ in der Kettenlasche

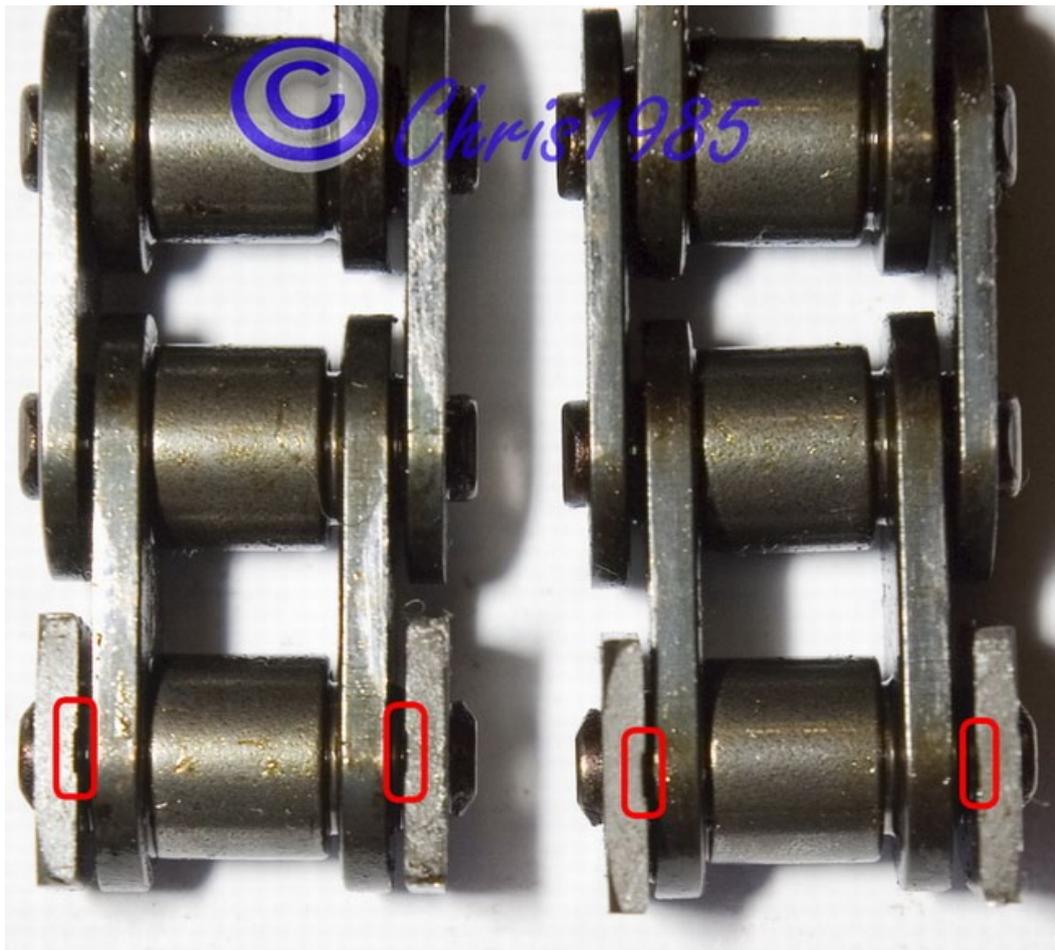
Bild 3.3_5 - Prägung des Wortes „Sachs“ in der Kettenlasche.
Deutlich zu sehen wie tief die Prägung ist (roter Rahmen).

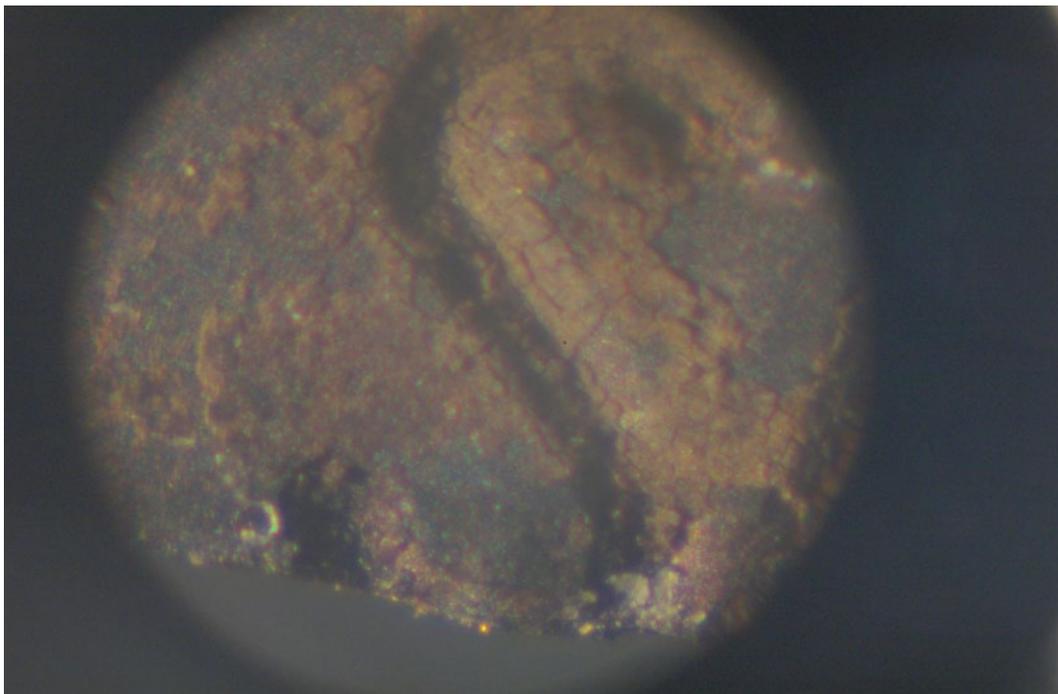
Der bei der gerissenen Kette auf den Laschen ermittelte Härtewert betrug im Mittel 470HV10. Als Vorgabe zur Produktion bei Ketten der Firma Iwis wird ein Härtewert von HRC 43+5 gefordert. Gleicht man die Härtewerte nach Vickers (HV10 nach DIN EN ISO 6507) den Werten nach Rockwell (HRC nach DIN EN ISO 6508) an, so läge die gerissene Kette der Firma Sachs im Mittel ca.40-50HV10 über der Anforderung. Sie wären also härter/spröder. Anmerkung: Der Vergleich von Härtewerten, die mit unterschiedlichen Verfahren ermittelt werden, wird auch als *Umwertung* bezeichnet (siehe DIN 50150).

Bild 3.3_6 – Prägung (Buchstabe S von Sachs) mit Bruchfläche

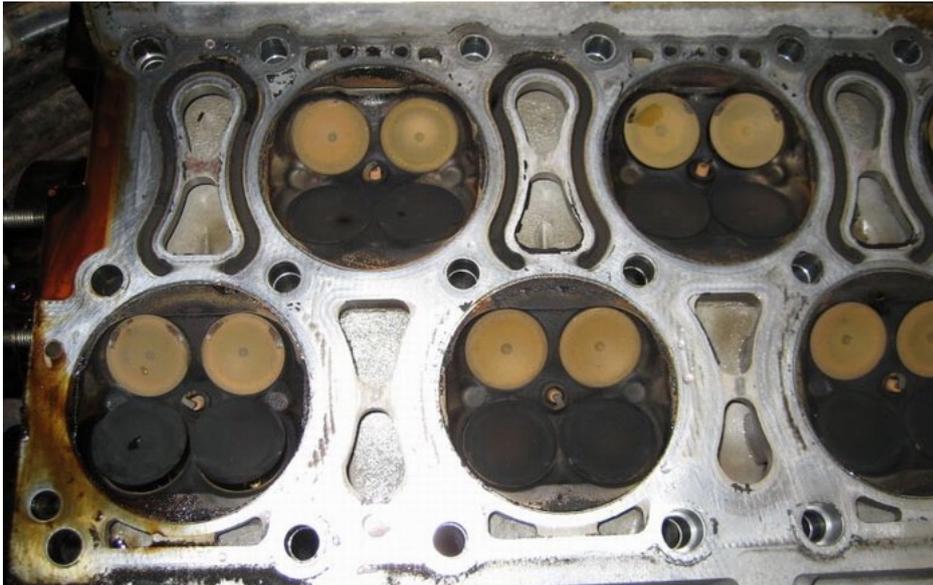
Bild 3.5_1 - Motorschaden nach Steuerkettenriss beim VR6

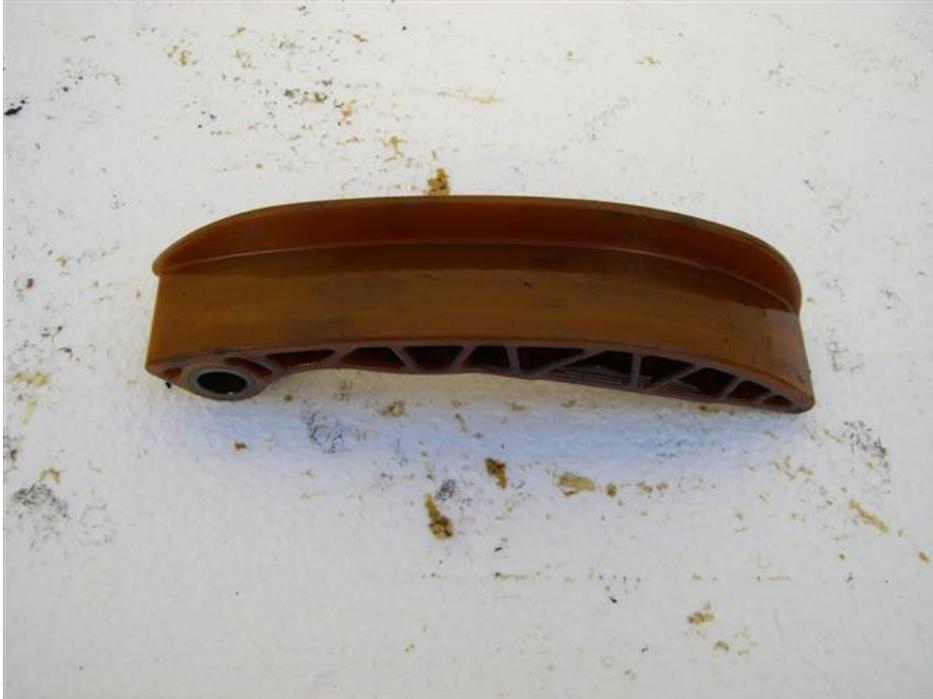
Die ausgebauten Laufschiene zeigten unterschiedliche Verschleißgrade auf.

Bild 3.5_3 - Laufschiene mit Laufspuren der Steuerkette

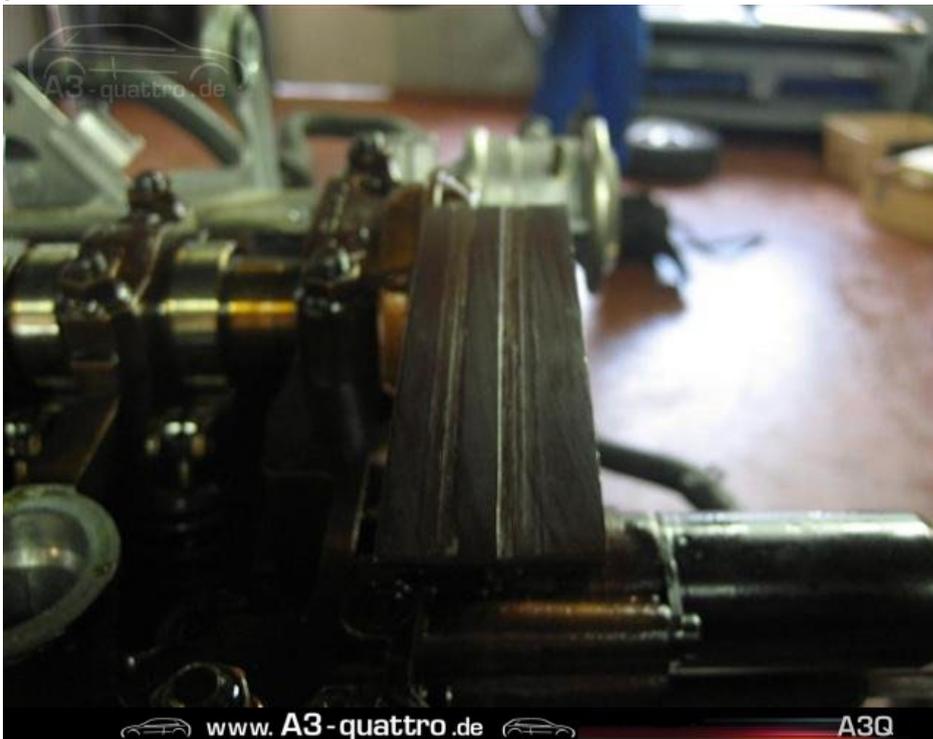
Viele Laufleisten im Kettentrieb zeigten erhebliche Vertiefungen. Hervorgerufen durch das Eingraben der Kette in den Werkstoff der Laufschiene. Diese Thematik wird unter **Punkt 6.4** genauer untersucht.

Bild 3.5_4 - stark geschädigte Laufschiene

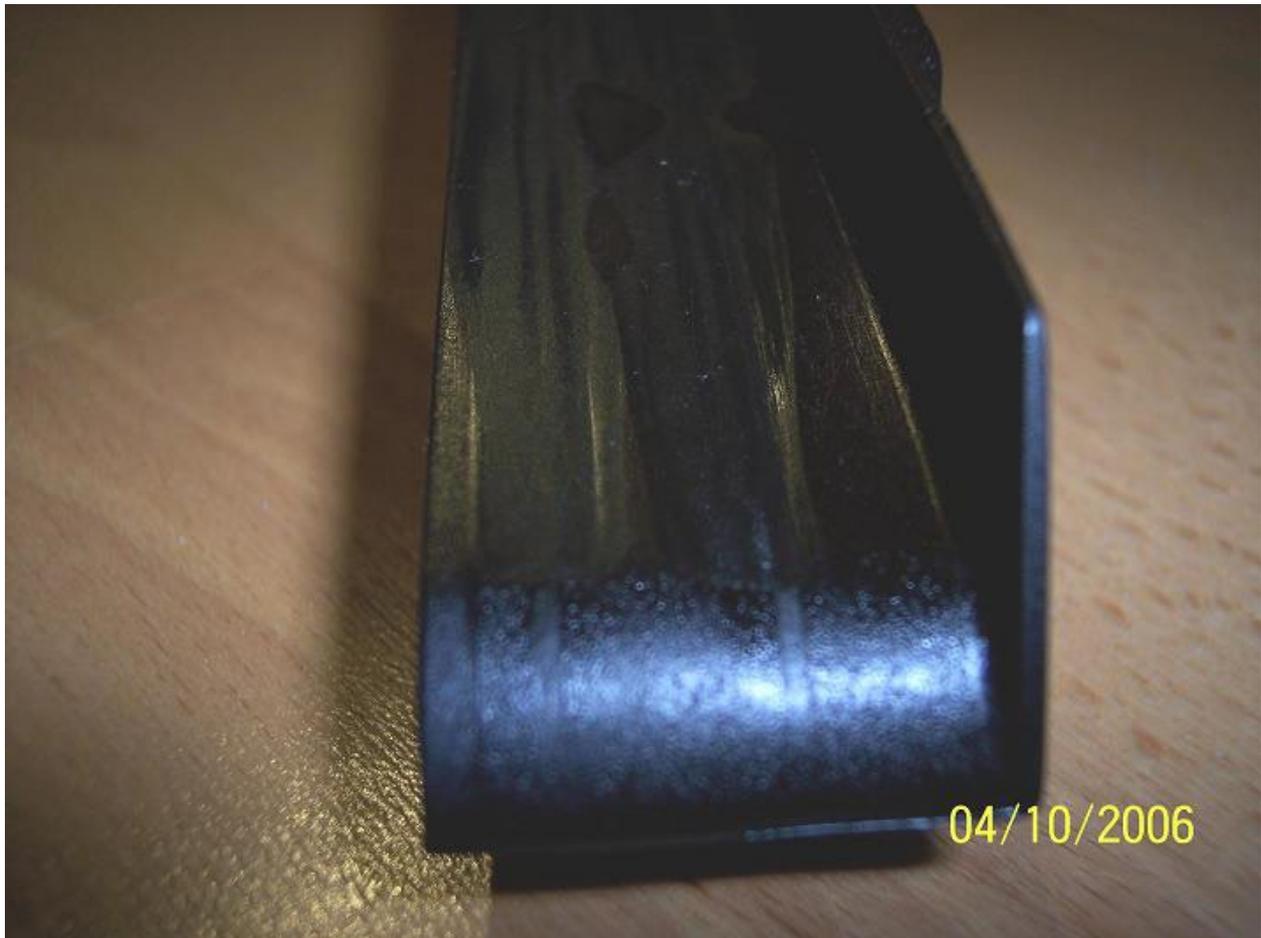
Bild 3.5_5 - stark geschädigte Laufschiene

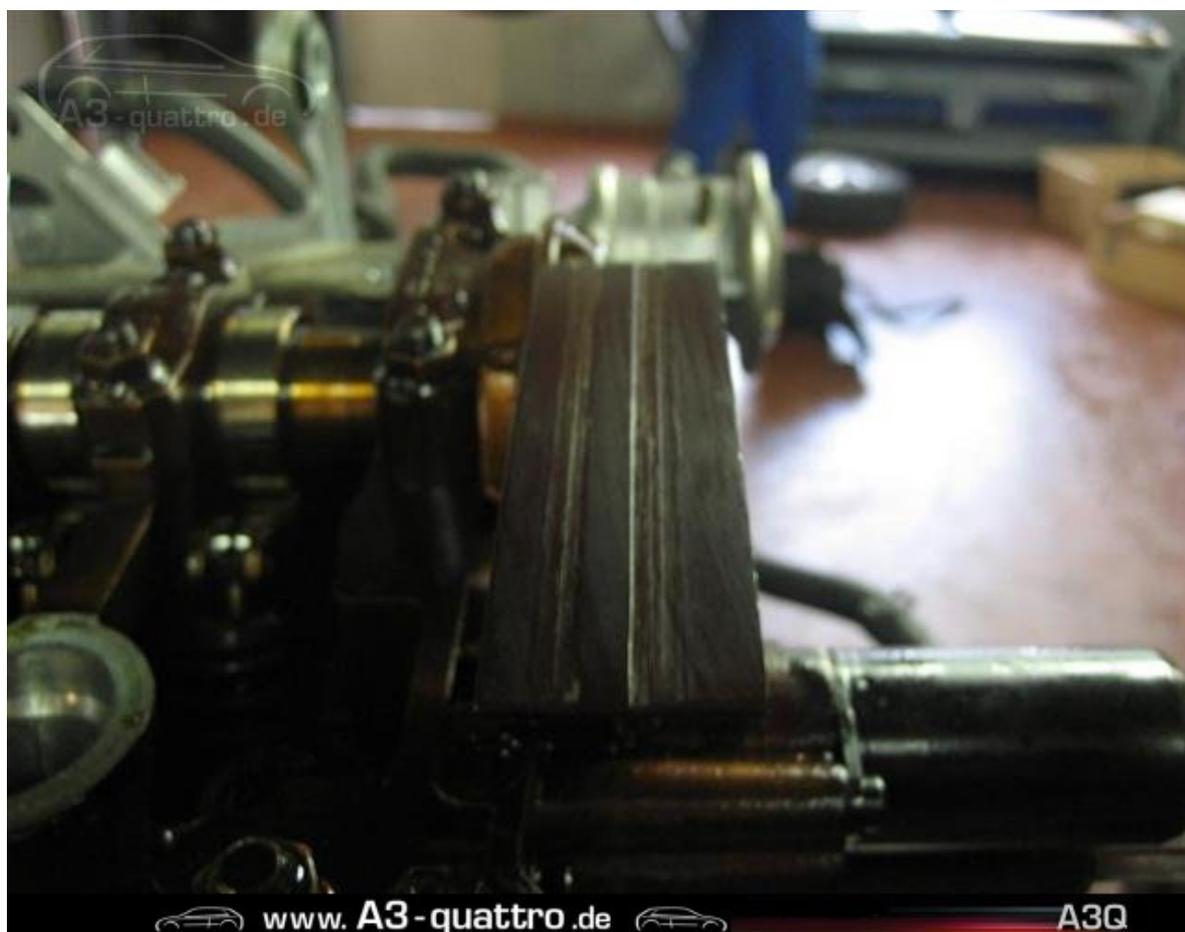
Wir vermuten hier eine große Mitschuld beim Verschleiß. Die schwingende und geschwächte Kette wird angeregt und in ihrer Grundschiwingung verstärkt, wodurch sie nicht mehr rund und sauber läuft. Der Beweis wäre die Laufschiene im folgenden Bild.

Bild 5.4_4 – Geschädigte Laufschiene

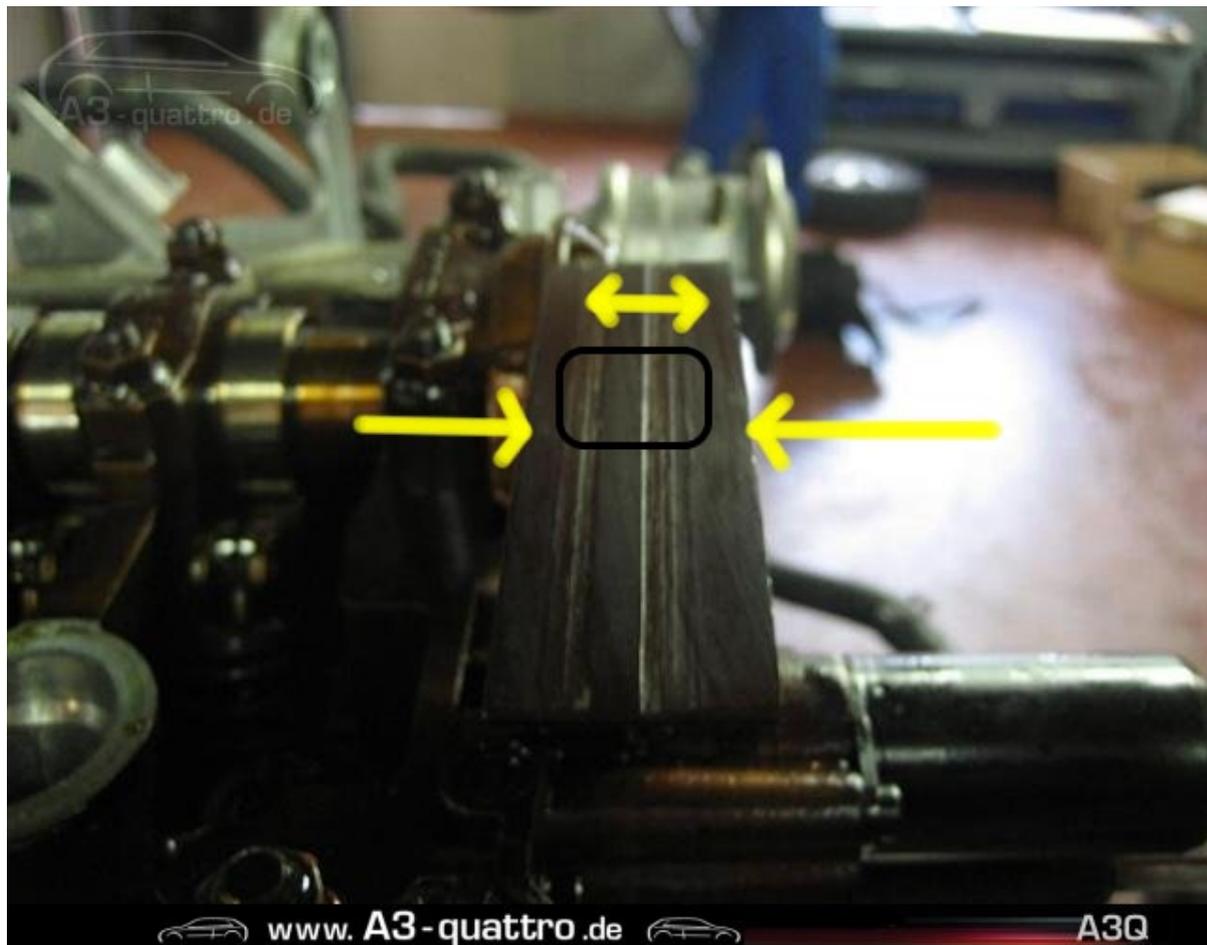
Die Schmierwirkung des modifizierten PA66 lässt rapide nach, da das Bauteil verletzt ist. Das Motoröl wäscht die letzten Schmierstoffe aus dem Werkstoff. Das eigentliche Motoröl schmiert nicht mehr richtig und die Kettenglieder graben sich in einer Laufspur in die Schiene ein.

Bild 6.4_1 - Ausgebaute Laufschiene mit Beschädigungen durch die Kette

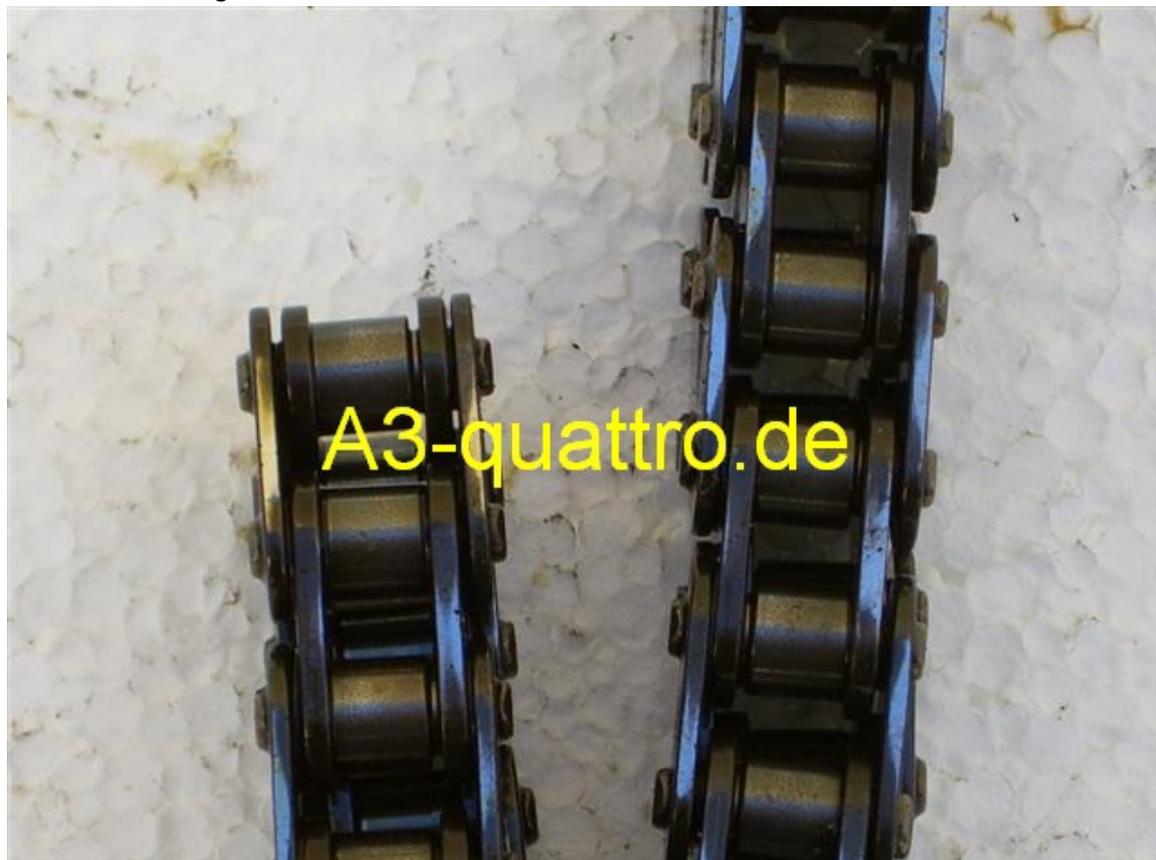
Auch die Kettenteile werden so verschlissen. Die Kette erhält mehr Spiel in Längsrichtung. Zusätzlich schlägt sie seitlich stärker aus.

Bild 6.4_2 - Verschleißspuren an den Kettenlaschen

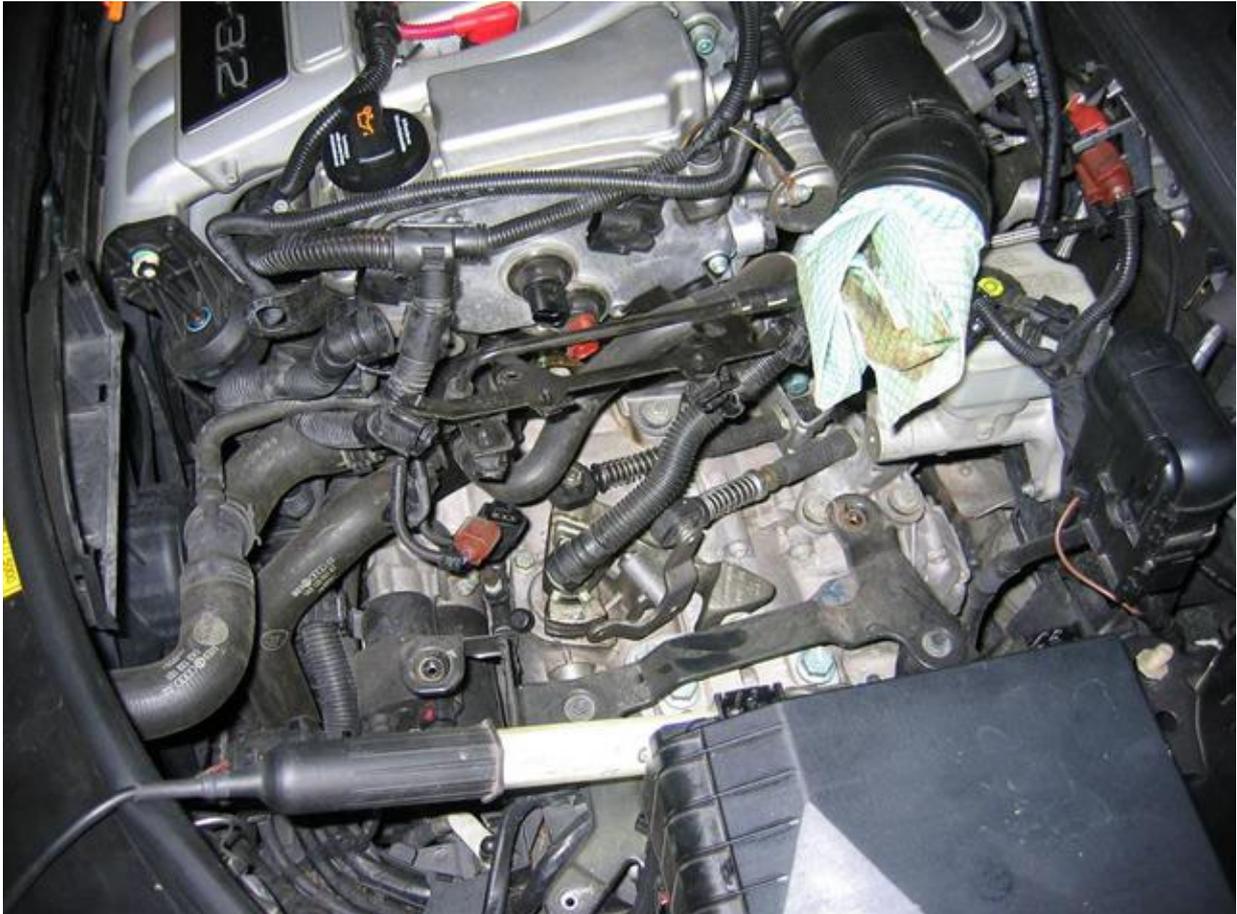
Zum Beispiel im Bereich des Kettenkastens. Zwischen Motor und Luftfilter ist ein größerer Spalt. Der Kettenkasten liegt fast bis zum Getriebe frei und ist ungeschützt gegen kühlere Luft.

Bild 6.5_1 – durch Kühlluft gefährdeter Bereich beim VR6-Motor

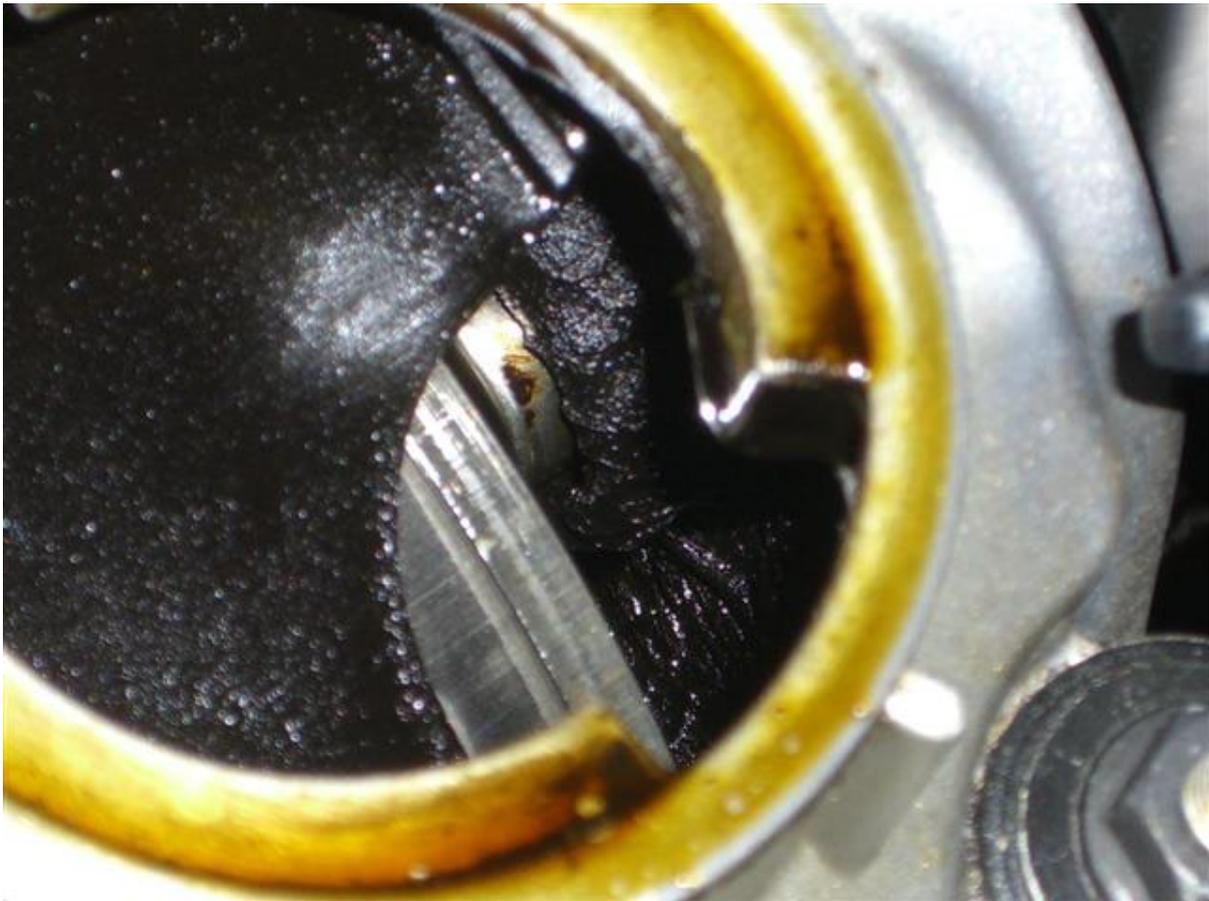
Auch im Bereich nahe dem Öleinfüllstutzen. Hier spritzt das Öl durch die Kette immer hoch. Und genau das ist der Bereich in dem sich dieser harte Ölschlamm sammelt.

Bild 6.5_2 – abgelagerter Ölschlamm im Kettenkasten eines VR6 mit ca.60000 Kilometer, Longlifeöl (Castrol SLX II + III) und Longlifewechsel-Intervall

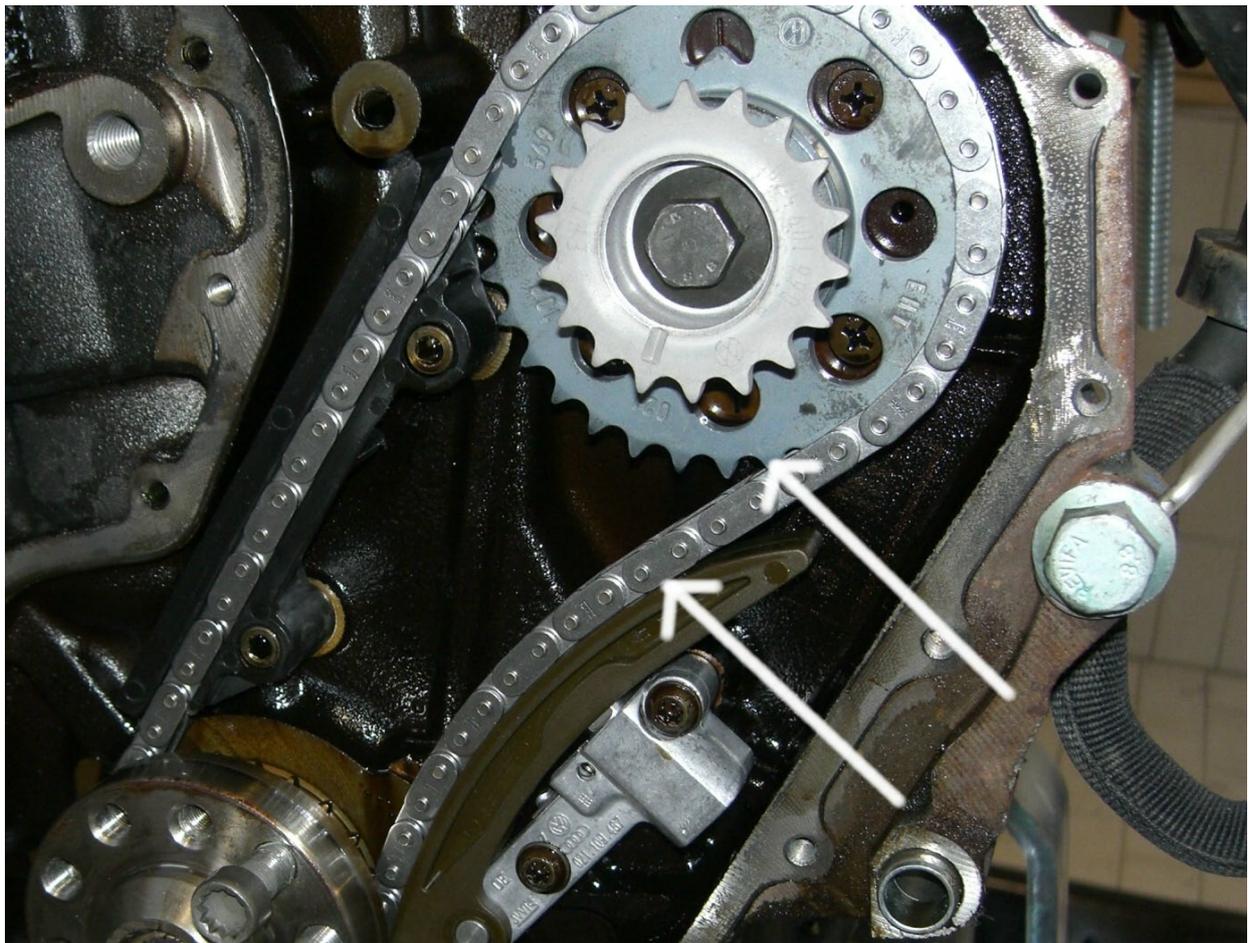
Bild 6.8_1 – zu viel Spielraum

Abhilfe könnten bessere seitliche Führungen und Abstützungen leisten.

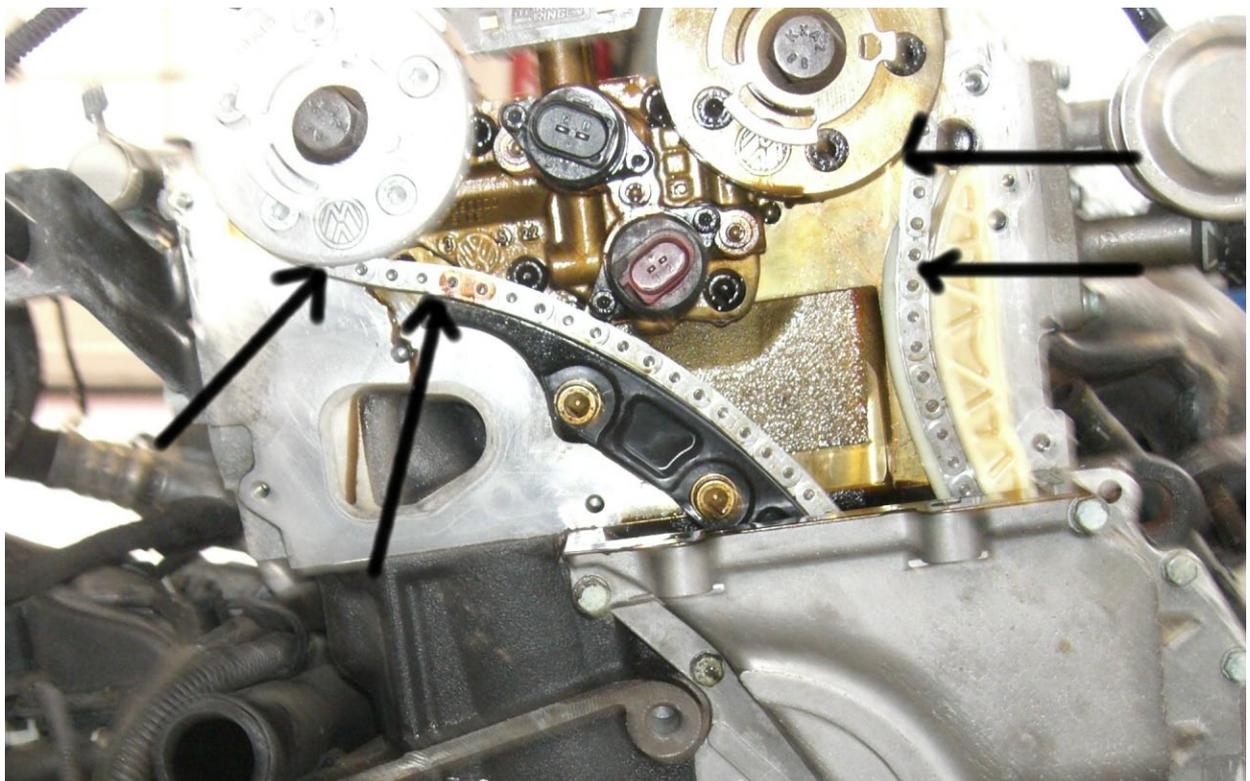
Bild 6.8_2 – zu viel Spielraum

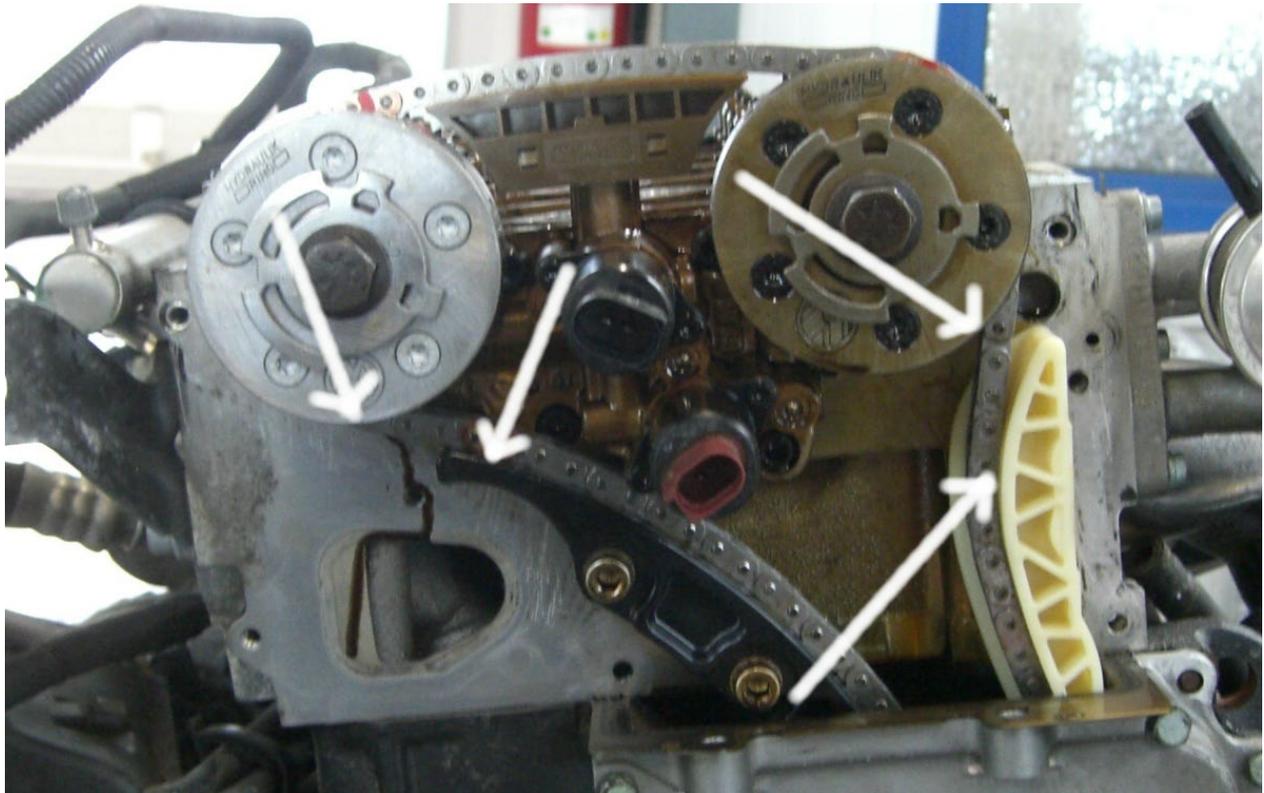
Bild 6.8_2 – zu viel Spielraum

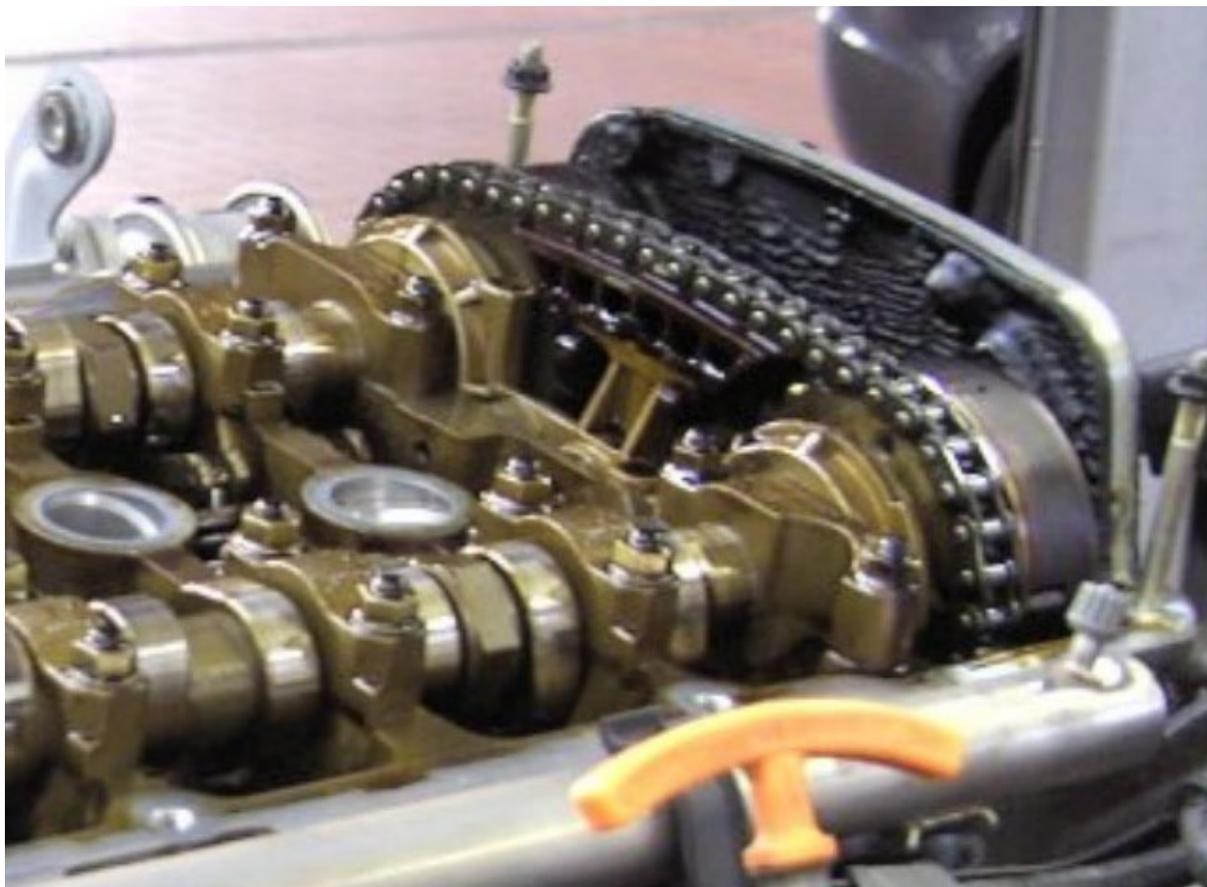
Es zeigt einen Blick durch den Öleinfüllstutzen auf die Wand des Kettenkastens. Deutlich zu sehen der dicke Ölschlamm. Das folgende Bild zeigt die verschlammte Innenseite des Kettenkastens

Bild 7_1 – verschlammte Innenseite des Kettenkastens (rechts neben Nockenwellenversteller)

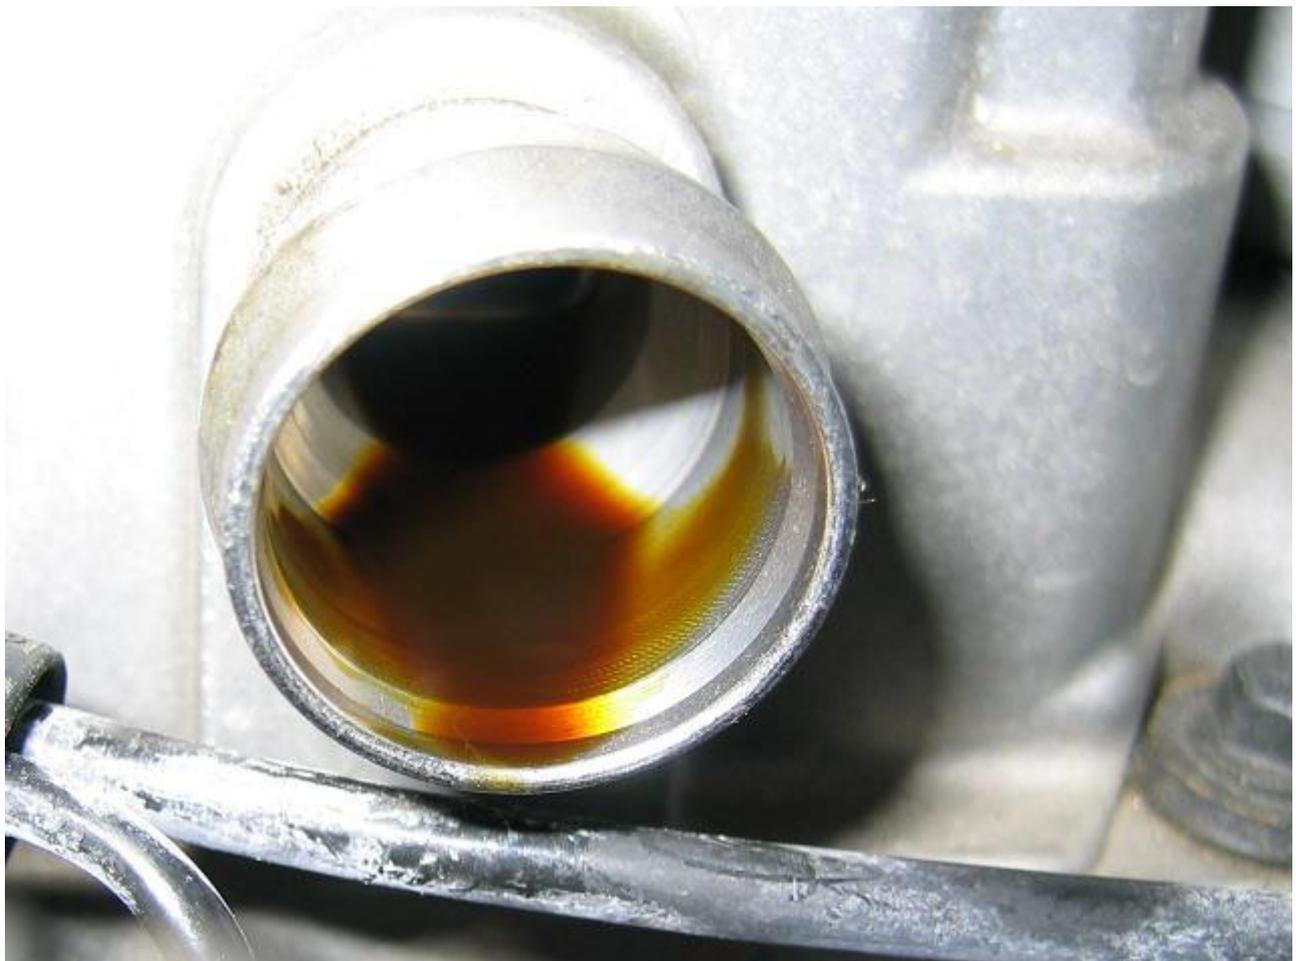
Bild 10.1_4 - Ölsammlung im Stutzenbereich des Ölnebelabscheiders

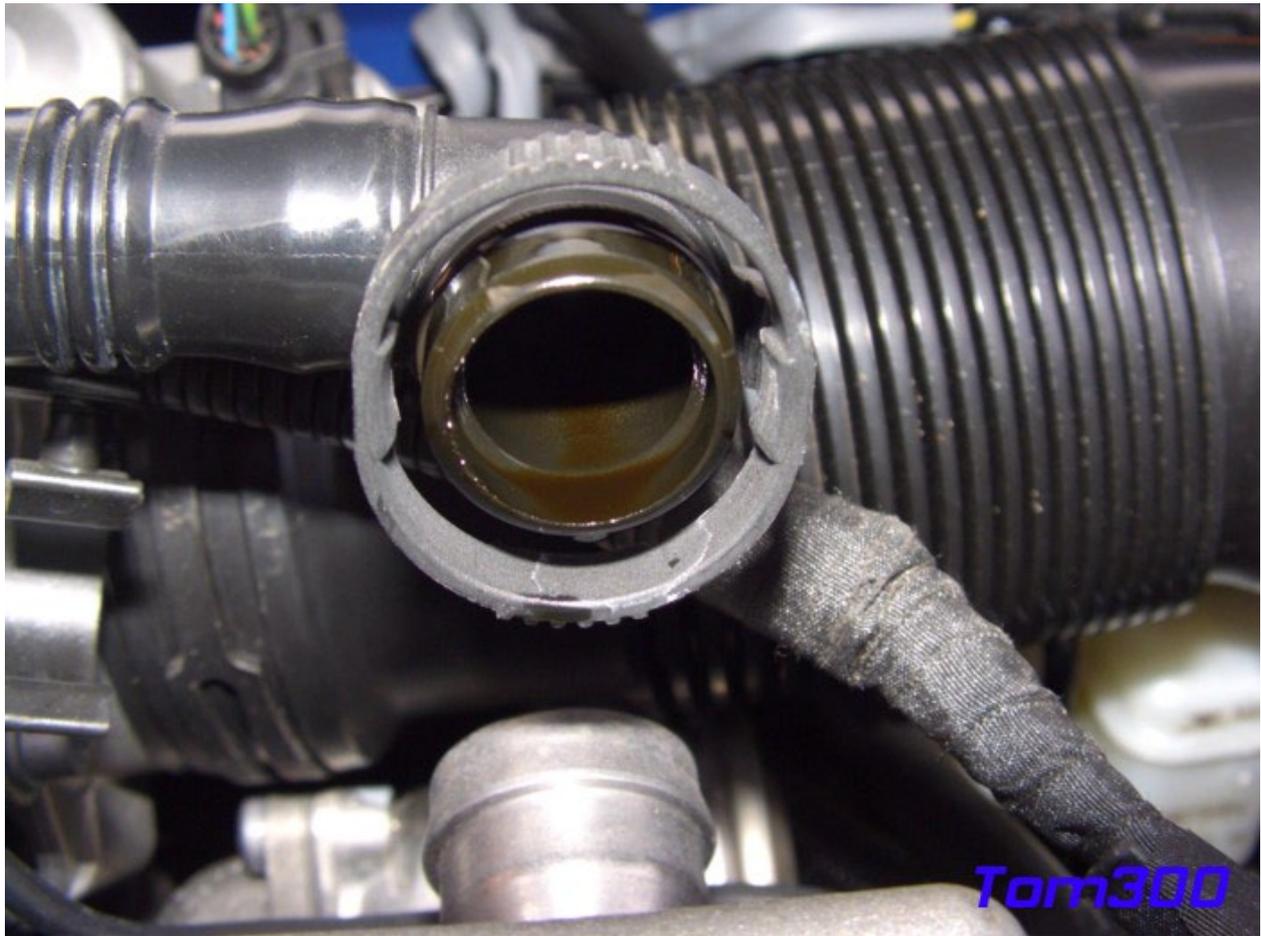
Bild: 10.1_5 – Ölsammlung im Anschlussbereich des Schlauches vom Ölnebelabscheider zur Saugbrücke

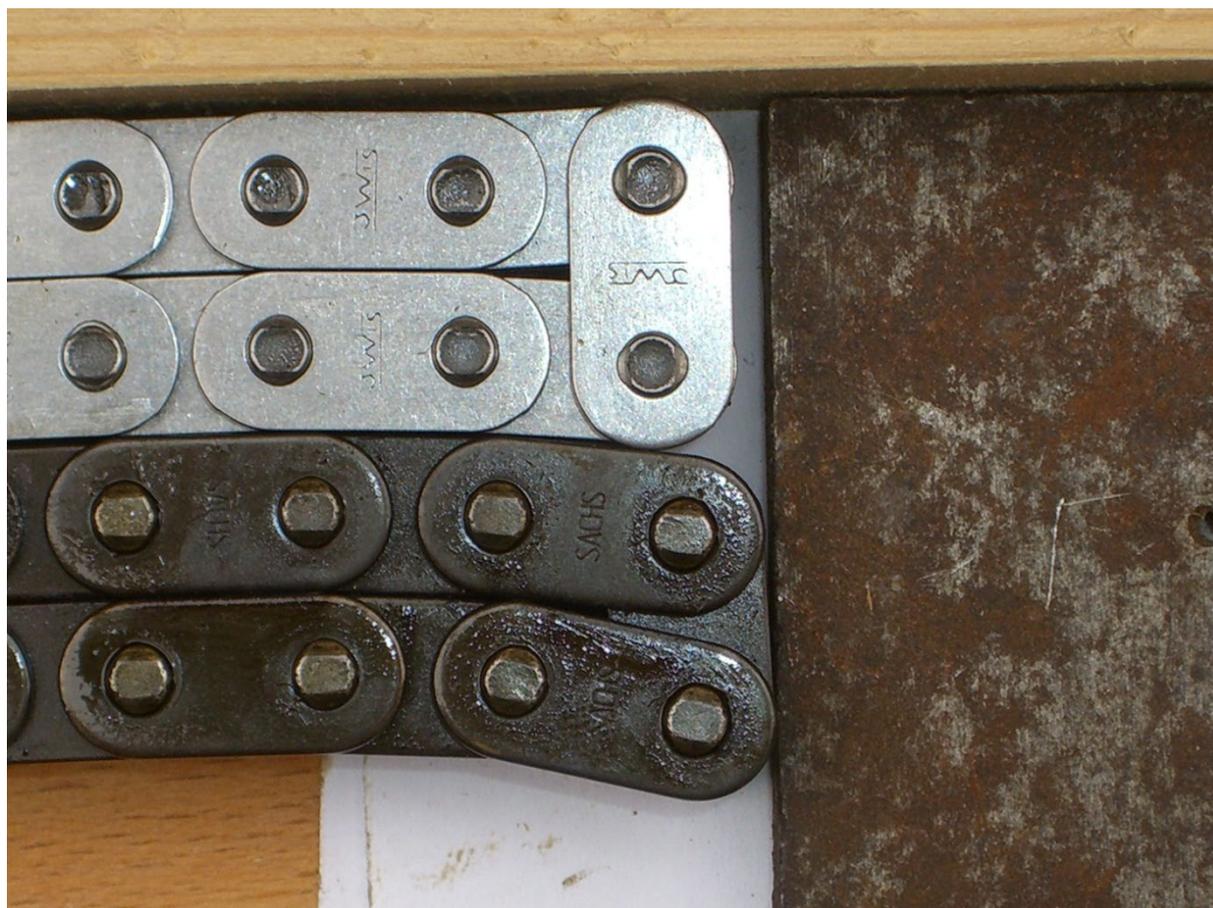
Bild: Anlage 2.3.1_3 – Längung der Sachs-Kette und Iwis-Kette
