Defekte Steuerketten beim VW/AUDI VR6 MPI 3,2-Liter Aggregat BDB, BMJ, BUB & BFH, BML

**Christian Schlenger & Michael Lorch
2009**

**Ursachenforschung der Steuerkettenlängung
sowie Ausarbeitung von Lösungen zur
Vermeidung erneuter Kettenlängung und
Kettenbrüchen beim VW/AUDI VR6 MPI
3,2-Liter Aggregat**

15.08.2009
Christian Schlenger
Chris1985@a3-quattro.de

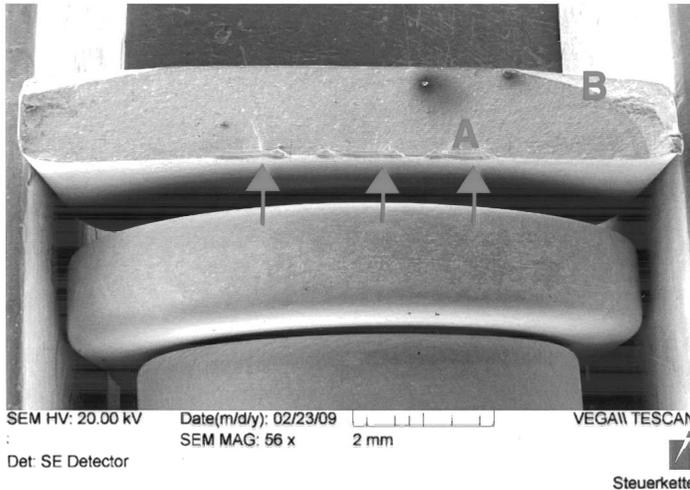
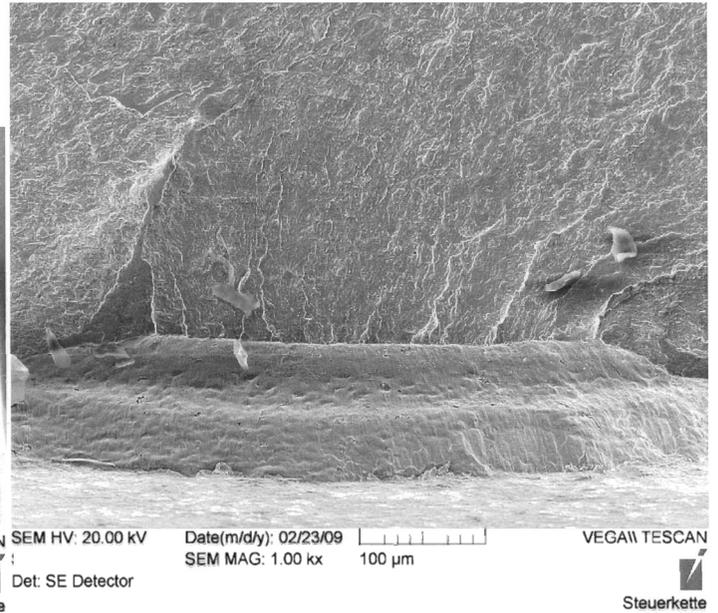
Bild 1: REM-Aufnahme der Bruchfläche
Bruchausgang an eingestempelten Buchstaben (Pfeile)

Bild 2: Bereich A bei höherer Vergrößerung
Bruchausgang im Bereich der Stempelung

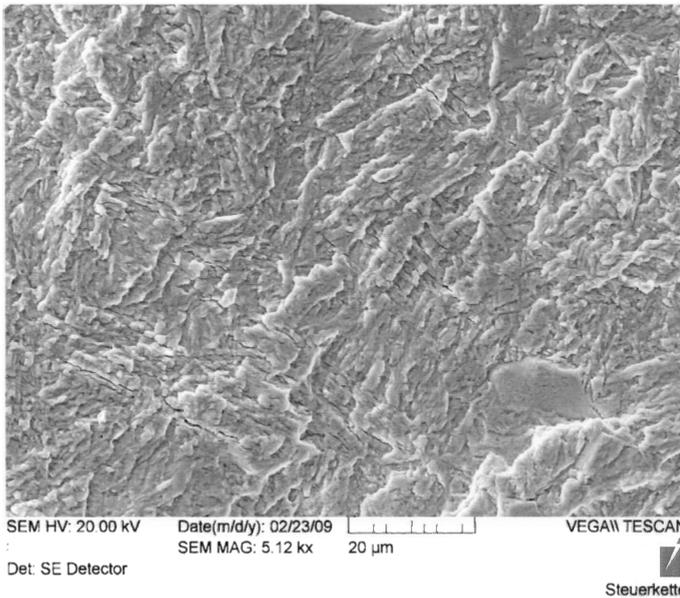
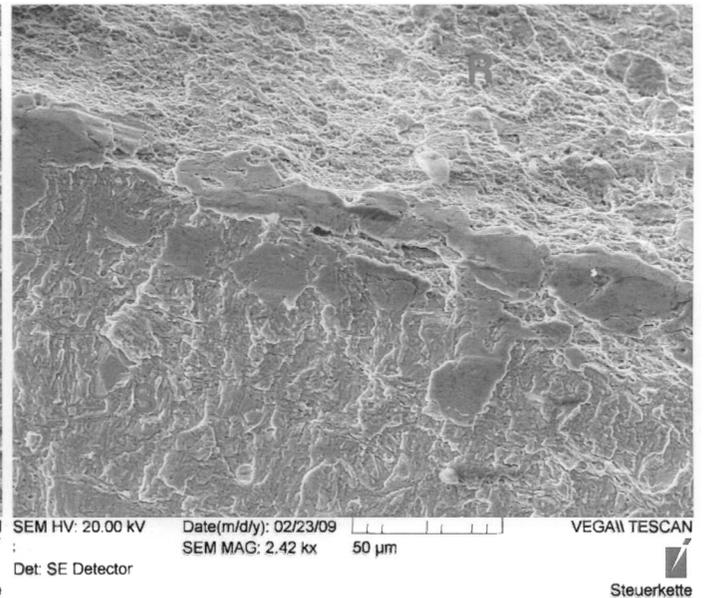
Bild 3: Bruchfläche bei höherer Vergrößerung
Transkristalline, verformungsarme Bruchfläche mit Schwingstreifen und parallelen Rissen

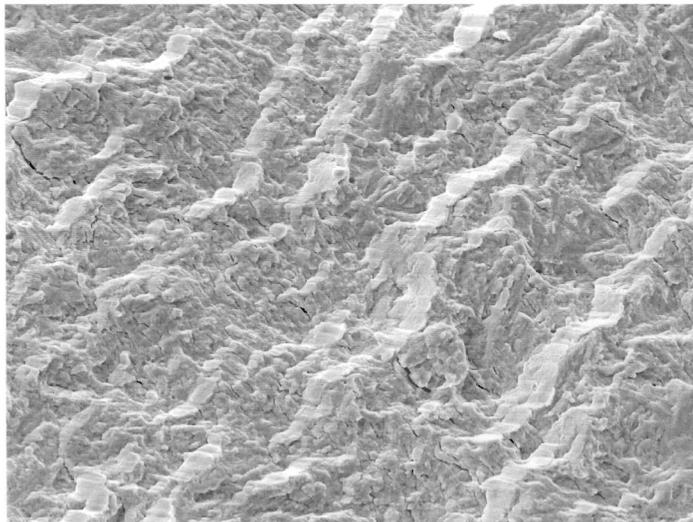
Transkristalline, verformungsarme Bruchfläche mit Schwingstreifen und parallelen Nebenrissen
