## **Defekte Steuerketten beim VW/AUDI VR6 MPI 3,2-Liter Aggregat BDB, BMJ, BUB & BFH, BML**

**Christian Schlenger & Michael Lorch  
2009**

**Ursachenforschung der Steuerkettenlängung  
sowie Ausarbeitung von Lösungen zur  
Vermeidung erneuter Kettenlängung und  
Kettenbrüchen beim VW/AUDI VR6 MPI  
3,2-Liter Aggregat**

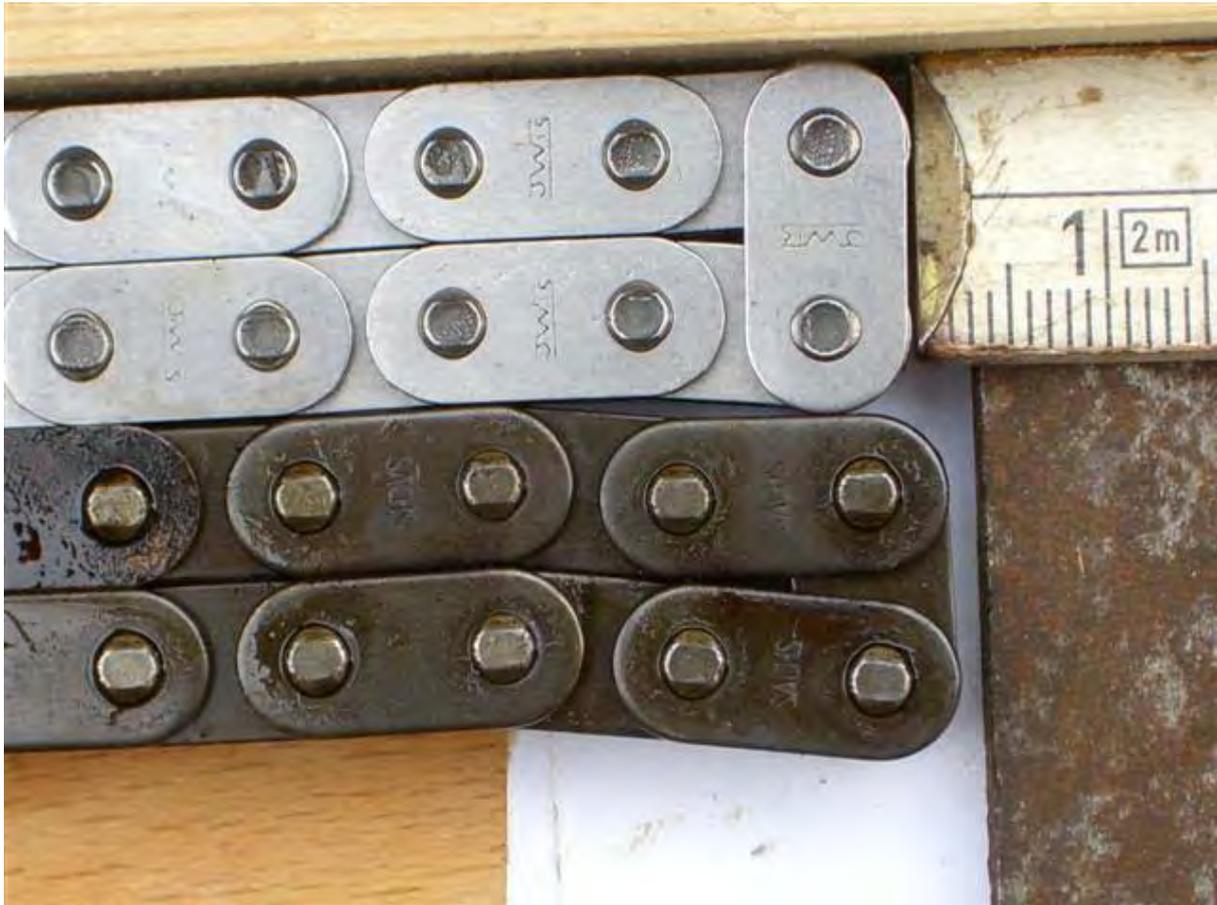
Bild 2.3\_2 - Oben die neue Iwis-Kette, unten die gelängte Sachs-Kette im Vergleich

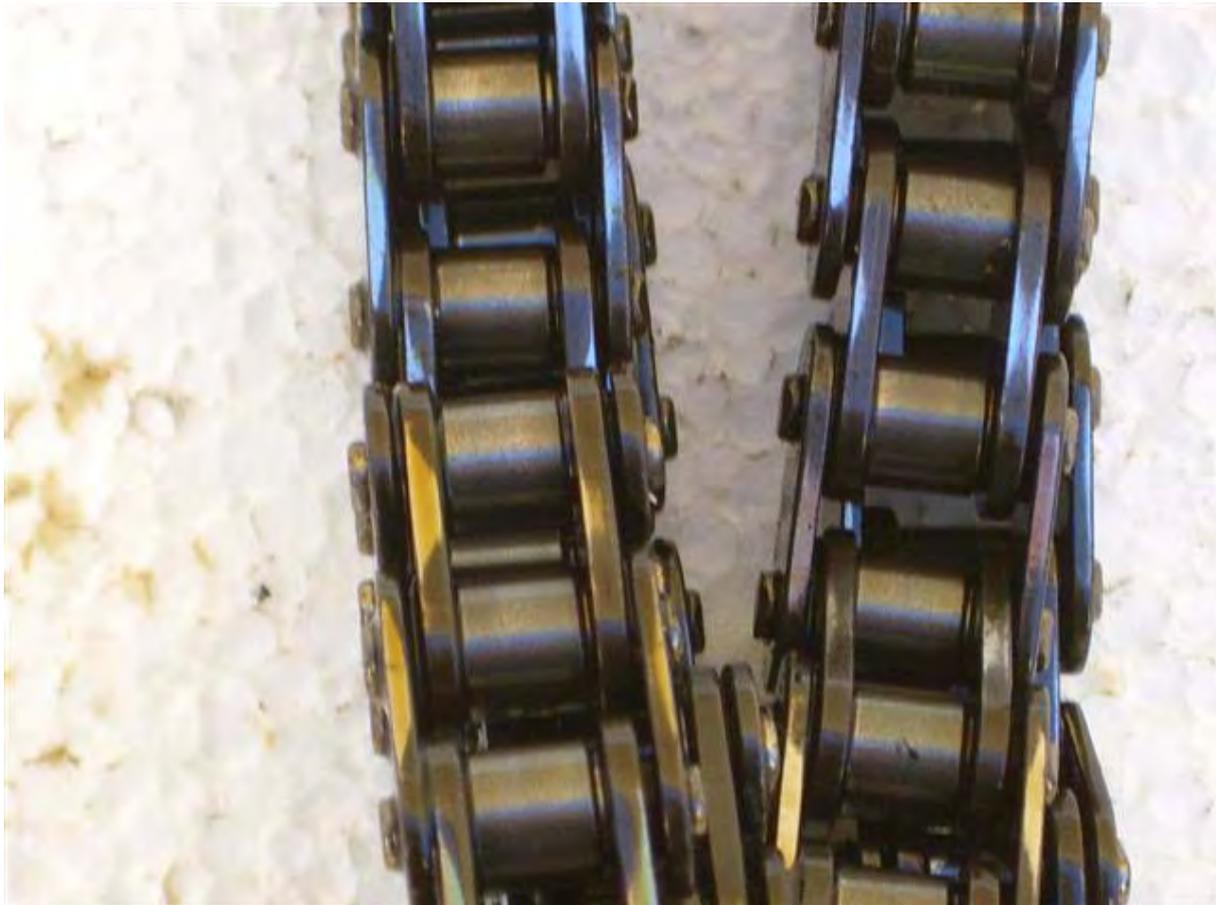
Bild 2.3\_3 - verschlissene Sachs-Kette

Durch den abrasiven Verschleiß von in Öl befindlichen Teilen (Ruß, Ölkohle, Glasfaser) verschleifen alle Kettenteile rundherum und werden dünner. Sie bekommen Untermaß, die Passungen haben dadurch mehr Spiel. Die Folge davon ist eine größere seitliche Durchbiegung, sowie eine Längung durch die Teile die nicht mehr in der Toleranz liegen.

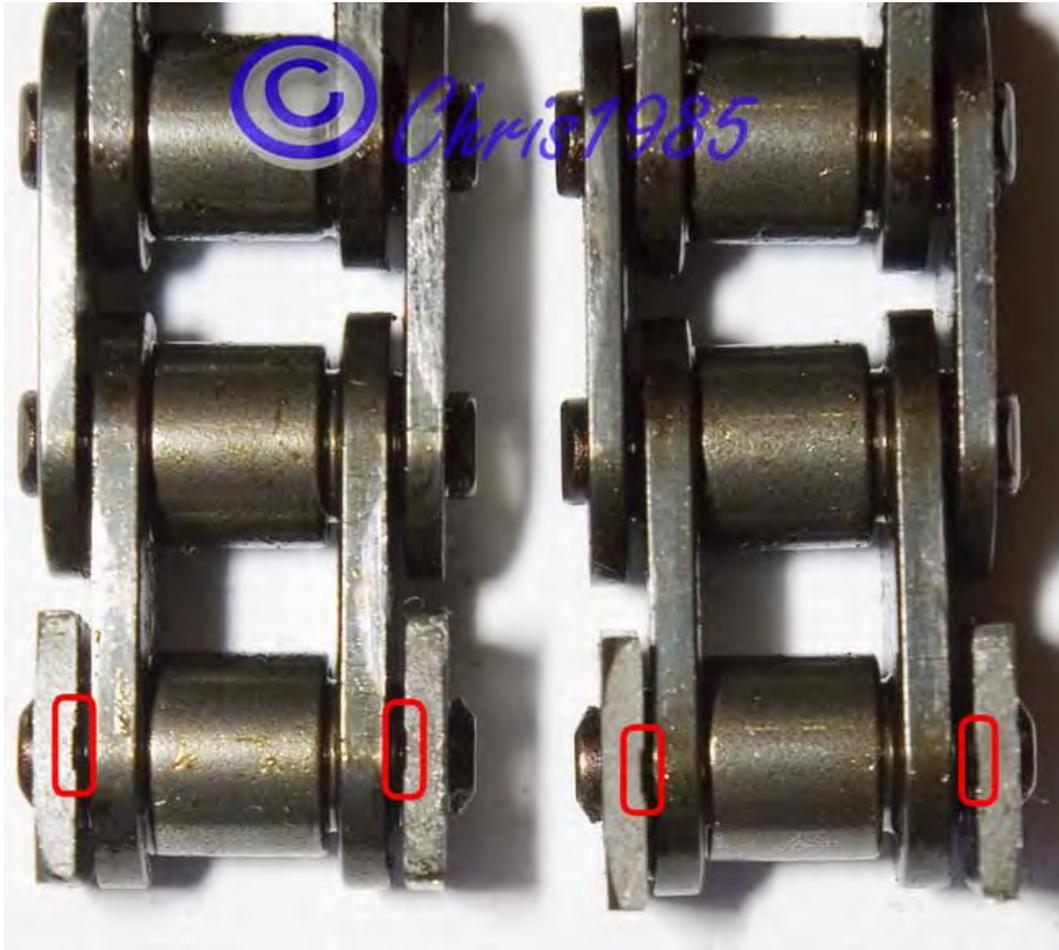
Ein weiterer Punkt bei der zuvor eingesetzten Sachs-Kette war das in der Kettenlasche seitlich eingeprägte Firmen-Logo. Erste Vermutungen ließen darauf schließen, dass wohl die tiefe und scharfkantige Prägung mit für die Brüche beim Golf R32 verantwortlich gewesen sein könnte. Bei der REM-Analyse konnte dies bestätigt werden, dass es in Folge Kerbwirkung durch die Prägung zur Rissbildung kam, welche ihren Ursprung im Logo hatte. In diesem Falle waren Dauerschwell-Belastungen die Ursache gewesen. Siehe **Anlage 2.3\_2**

Bild 2.3\_5 - Prägung des Wortes „Sachs“ in der Kettenlasche.  
Deutlich zu sehen wie tief die Prägung ist ( roter Rahmen ).

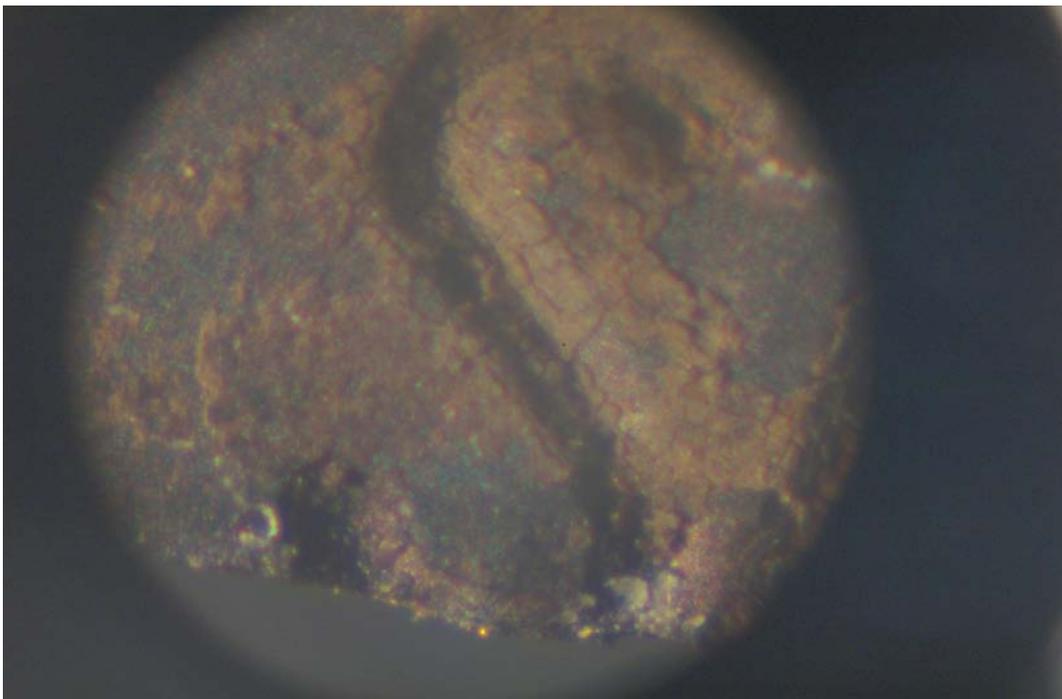
Der bei der gerissenen Kette auf den Laschen ermittelte Härtewert betrug im Mittel 470HV10. Als Vorgabe zur Produktion bei Ketten der Firma Iwis wird ein Härtewert von HRC 43+5 gefordert. Gleicht man die Härtewerte nach Vickers (HV10 nach DIN EN ISO 6507) den Werten nach Rockwell (HRC nach DIN EN ISO 6508) an, so läge die gerissene Kette der Firma Sachs im Mittel ca.40-50HV10 über der Anforderung. Sie wären also härter/spröder. Anmerkung: Der Vergleich von Härtewerten, die mit unterschiedlichen Verfahren ermittelt werden, wird auch als *Umwertung* bezeichnet (siehe DIN 50150).

Bild 2.3\_6 – Prägung (Buchstabe S von Sachs) mit Bruchfläche

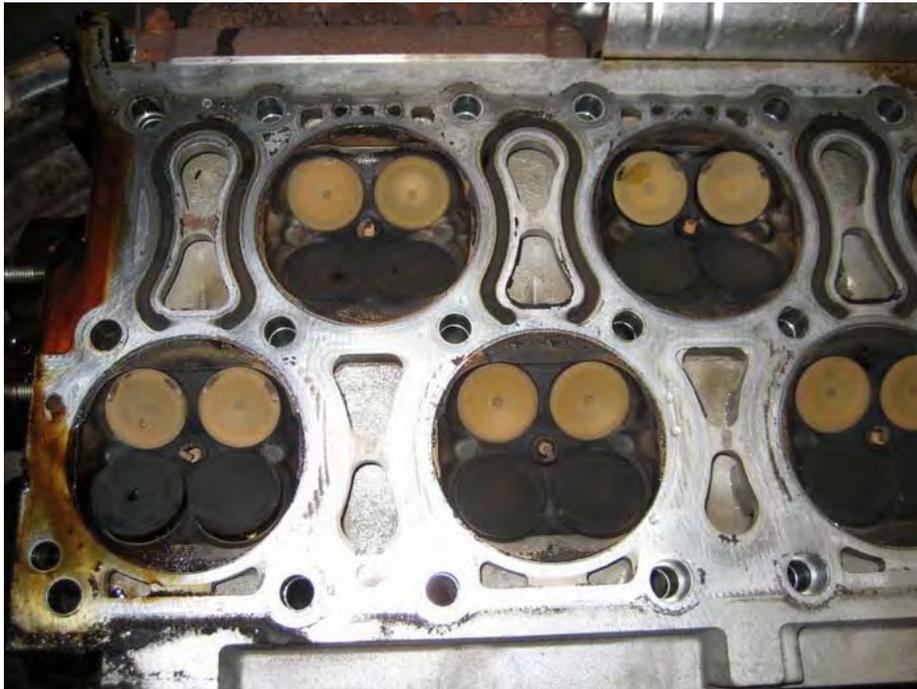
Bild 2.5\_1 - Motorschaden nach Steuerkettenriss beim VR6

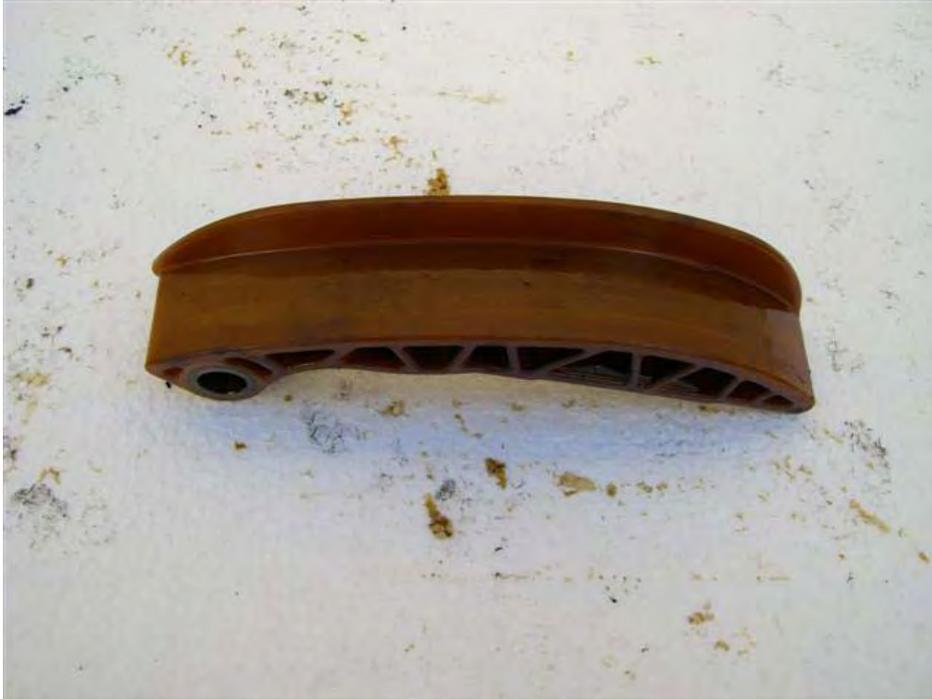
Die ausgebauten Laufschienen zeigten unterschiedliche Verschleißgrade auf. Die unteren Laufschienen, welche auch große Strecken überwinden, waren vom Verschleiß und den Laufspuren her gesehen bei einem Fahrzeug im Toleranzbereich in Bezug auf die Kilometerlaufleistung.

Bild 2.5\_3 - Laufschiene mit Laufspuren der Steuerkette

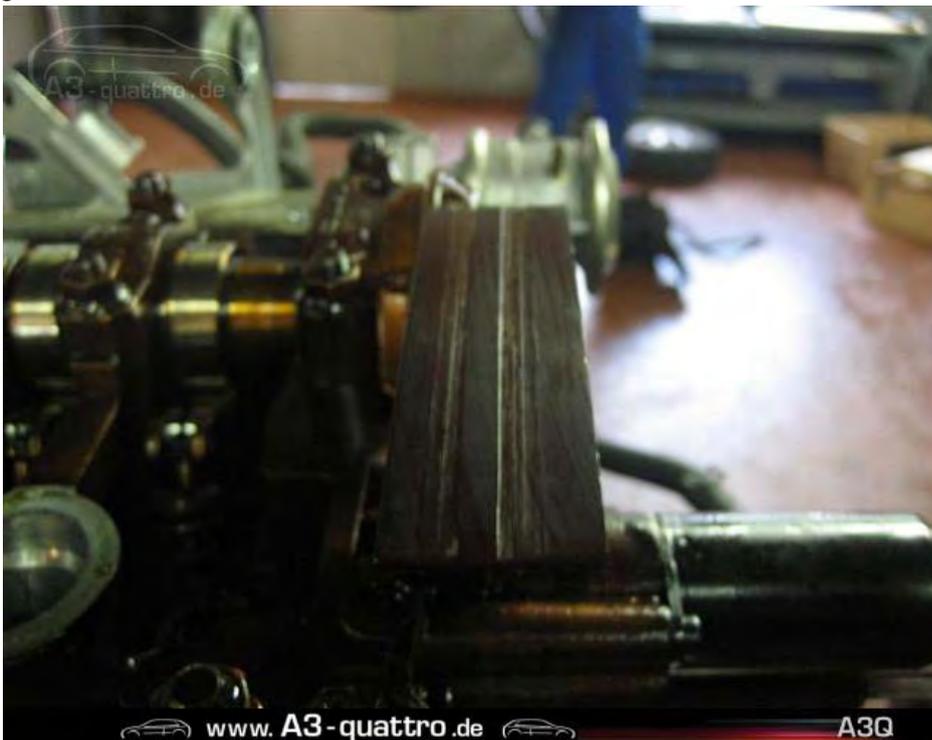
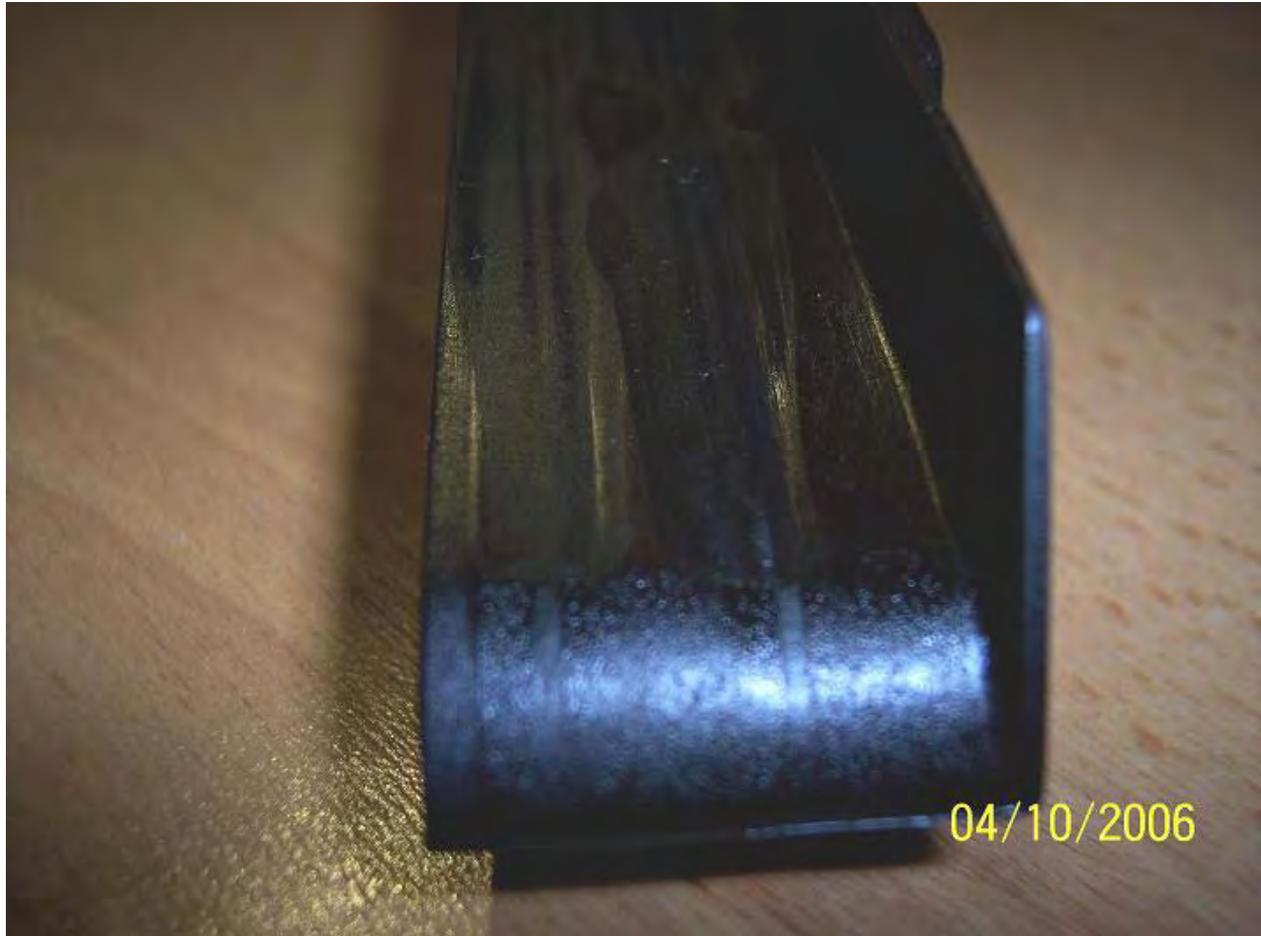
Viele Laufleisten im Kettentrieb zeigten erhebliche Vertiefungen. Hervorgerufen durch das Eingraben der Kette in den Werkstoff der Laufschiene. Diese Thematik wird **unter Punkt 5.7** genauer untersucht.

Bild 2.5\_4 - stark geschädigte Laufschiene

Bild 2.5\_5 - stark geschädigte Laufschiene

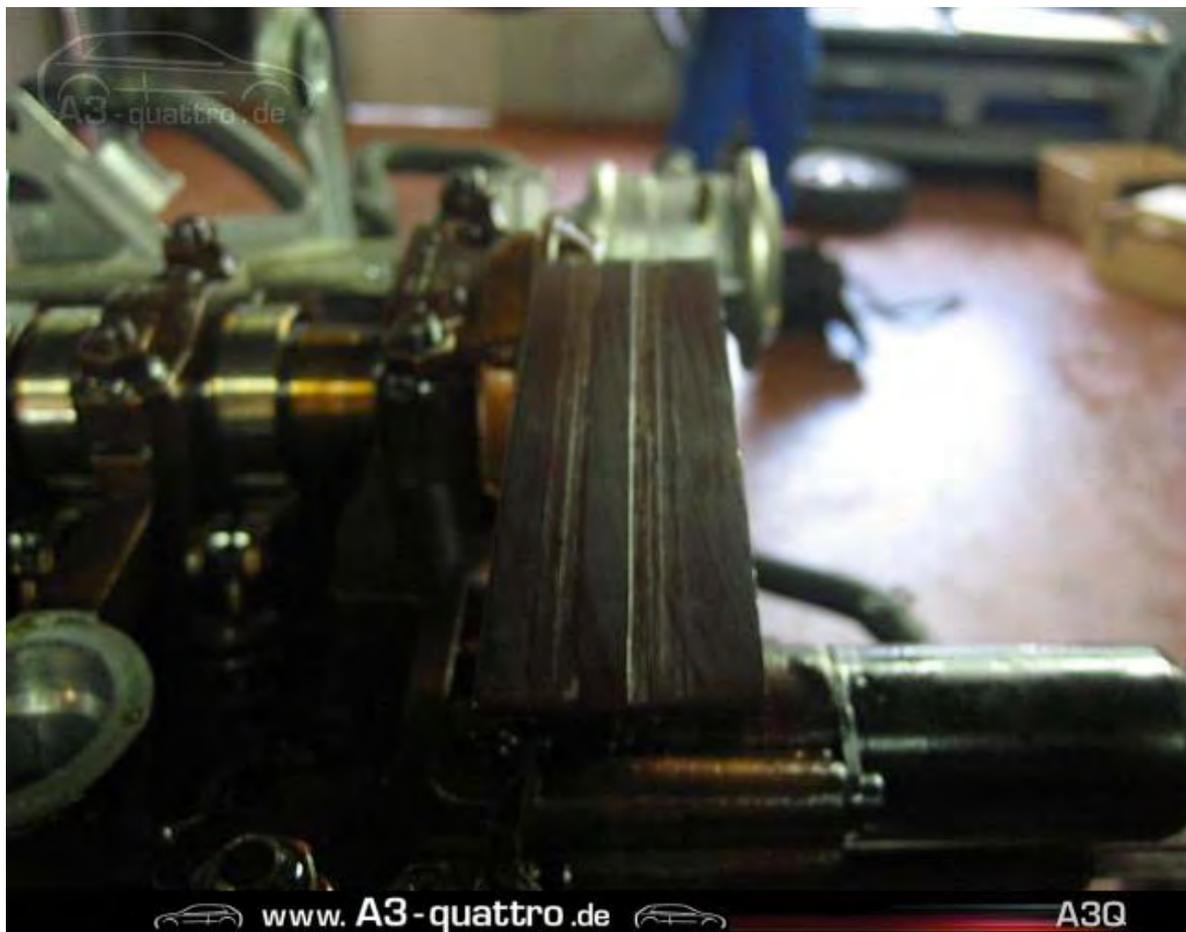
Wir vermuten hier eine große Mitschuld beim Verschleiß. Die schwingende und geschwächte Kette wird angeregt und in ihrer Grundschwingung verstärkt, wodurch sie nicht mehr rund und sauber läuft. Der Beweis wäre die Laufschiene im folgenden Bild.

Bild 4.4\_4 – Geschädigte Laufschiene

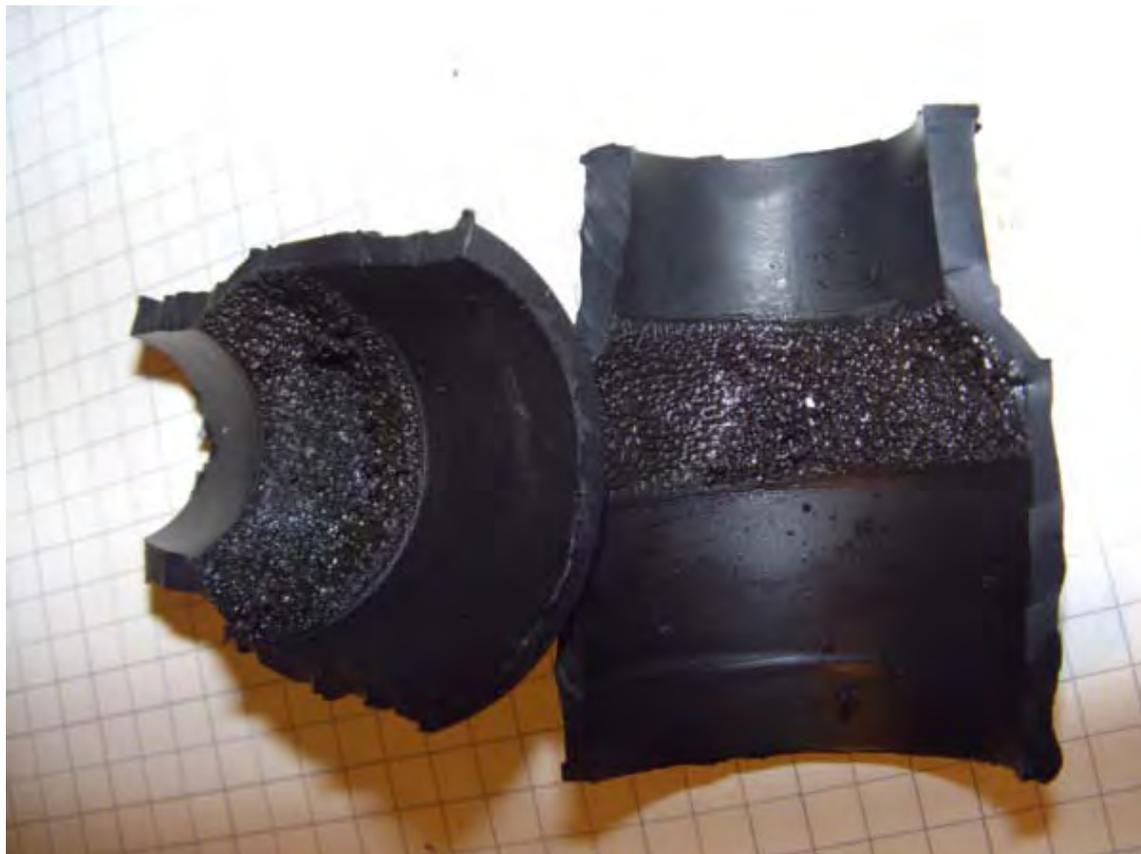
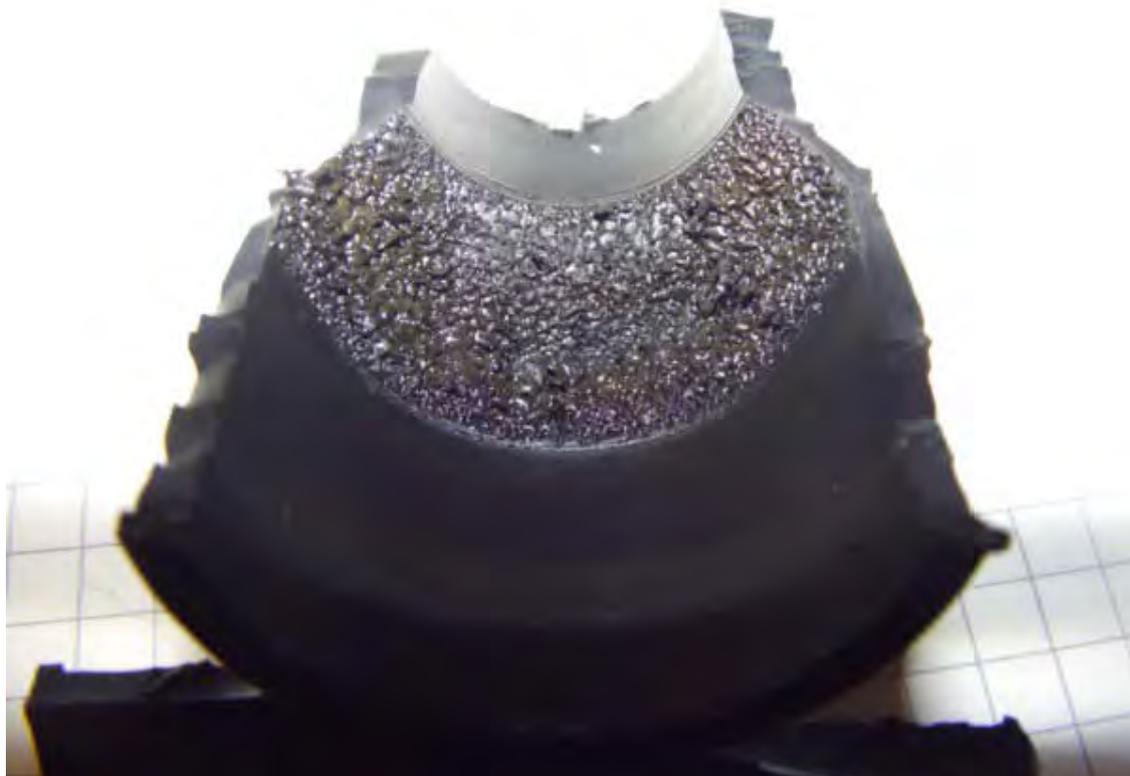
Bild 5.4\_2 – durch Blowby zerstörtes Verbindungsstück der Kurbelgehäuse-Entlüftung

Bild 5.4\_3 – durch Blowby zerstörtes Verbindungsstück der Kurbelgehäuse-Entlüftung

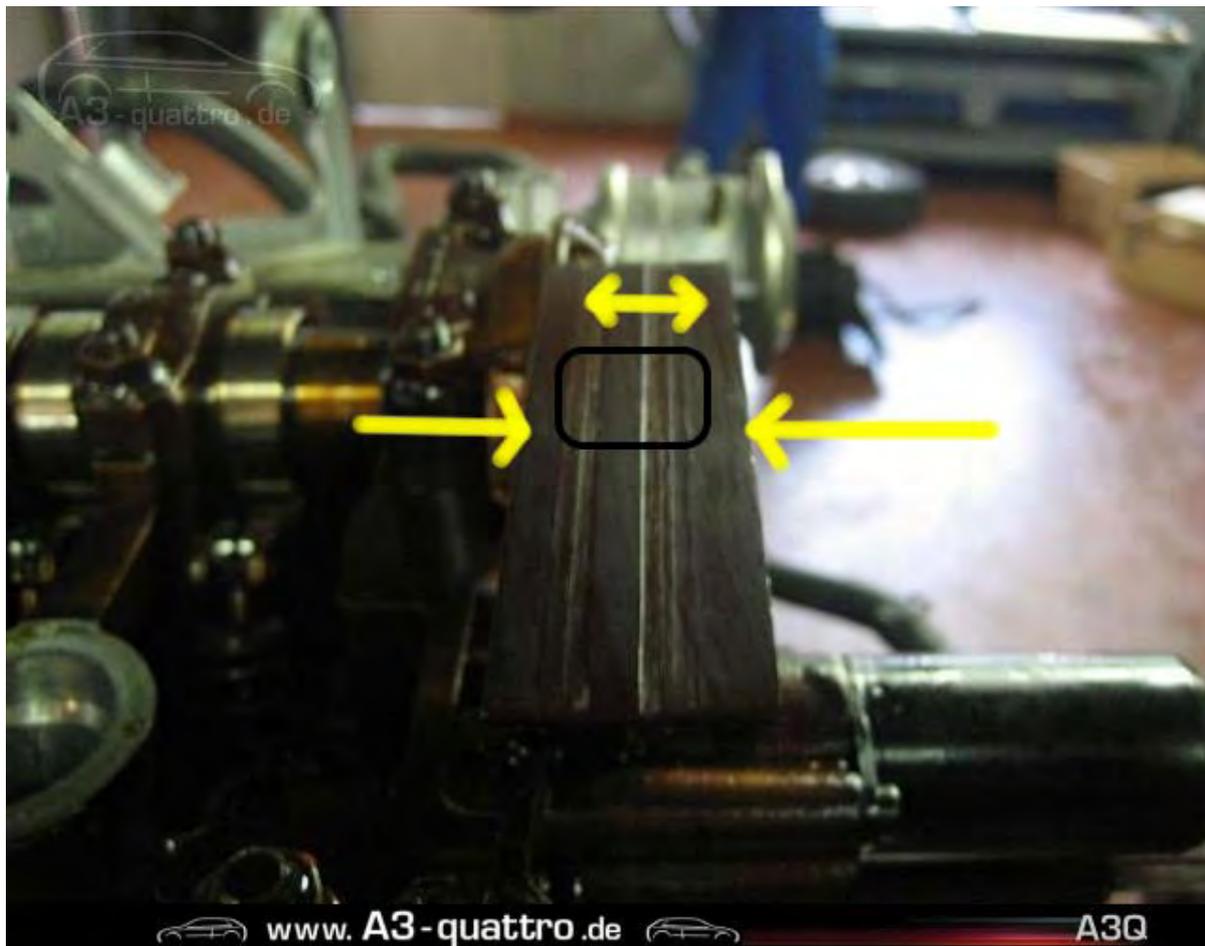
Die Schmierwirkung des modifizierten PA66 lässt rapide nach, da das Bauteil verletzt ist. Das Motoröl wäscht die letzten Schmierstoffe aus dem Werkstoff. Das eigentliche Motoröl schmiert nicht mehr richtig und die Kettenglieder graben sich in einer Laufspur in die Schiene ein.

Bild 5.7\_1 - Ausgebaute Laufschiene mit Beschädigungen durch die Kette

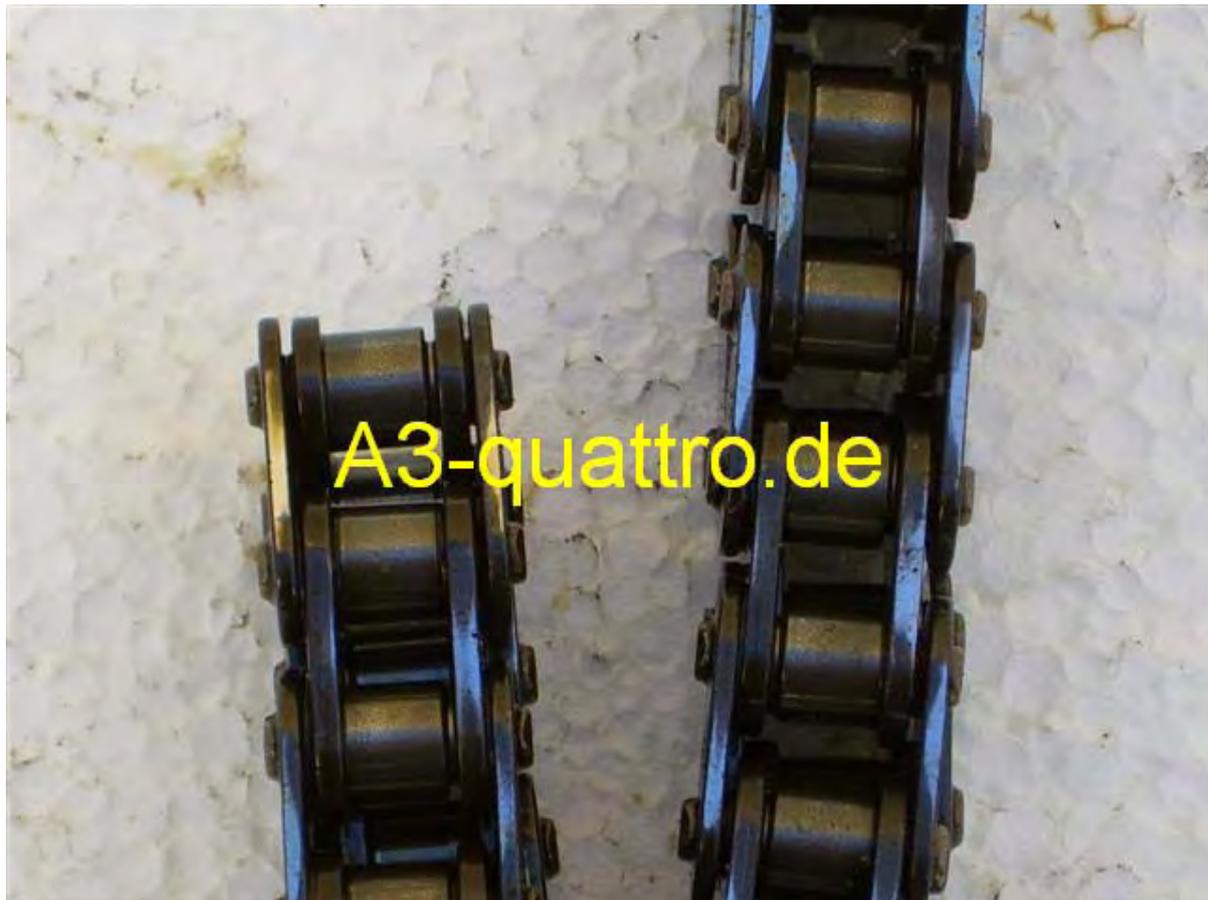
Auch die Kettenteile werden so verschlissen. Die Kette erhält mehr Spiel in Längsrichtung. Zusätzlich schlägt sie seitlich stärker aus.

Bild 5.7\_2 - Verschleißspuren an den Kettenlaschen

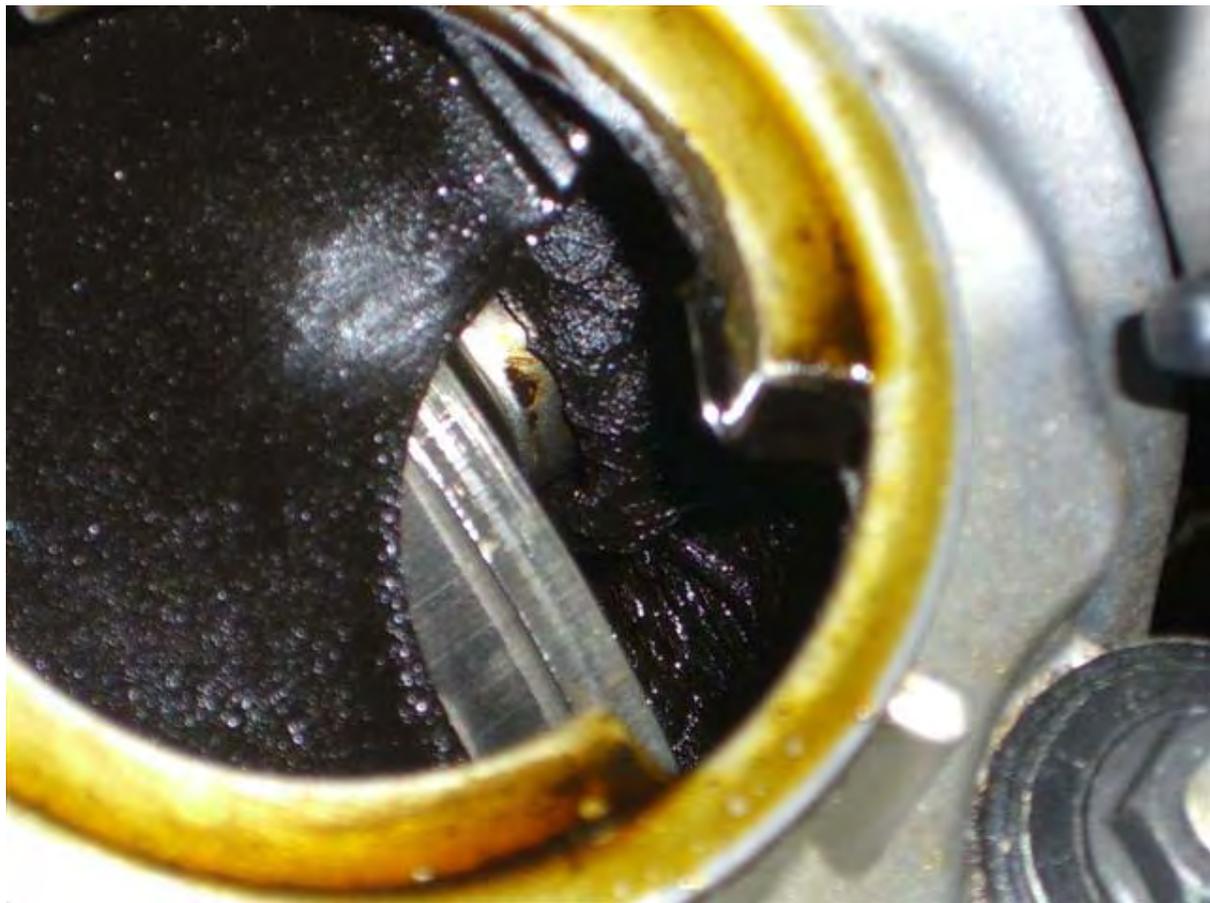
Auch im Bereich nahe dem Öleinfüllstutzen. Hier spritzt das Öl durch die Kette immer hoch. Und genau das ist der Bereich in dem sich dieser harte Ölschlamm sammelt.

Bild 5.8\_1 – abgelagerter Ölschlamm im Kettenkasten eines VR6 mit ca.60000 Kilometer, Longlifeöl (Castrol SLX II + III) und Longlifewechsel-Intervall

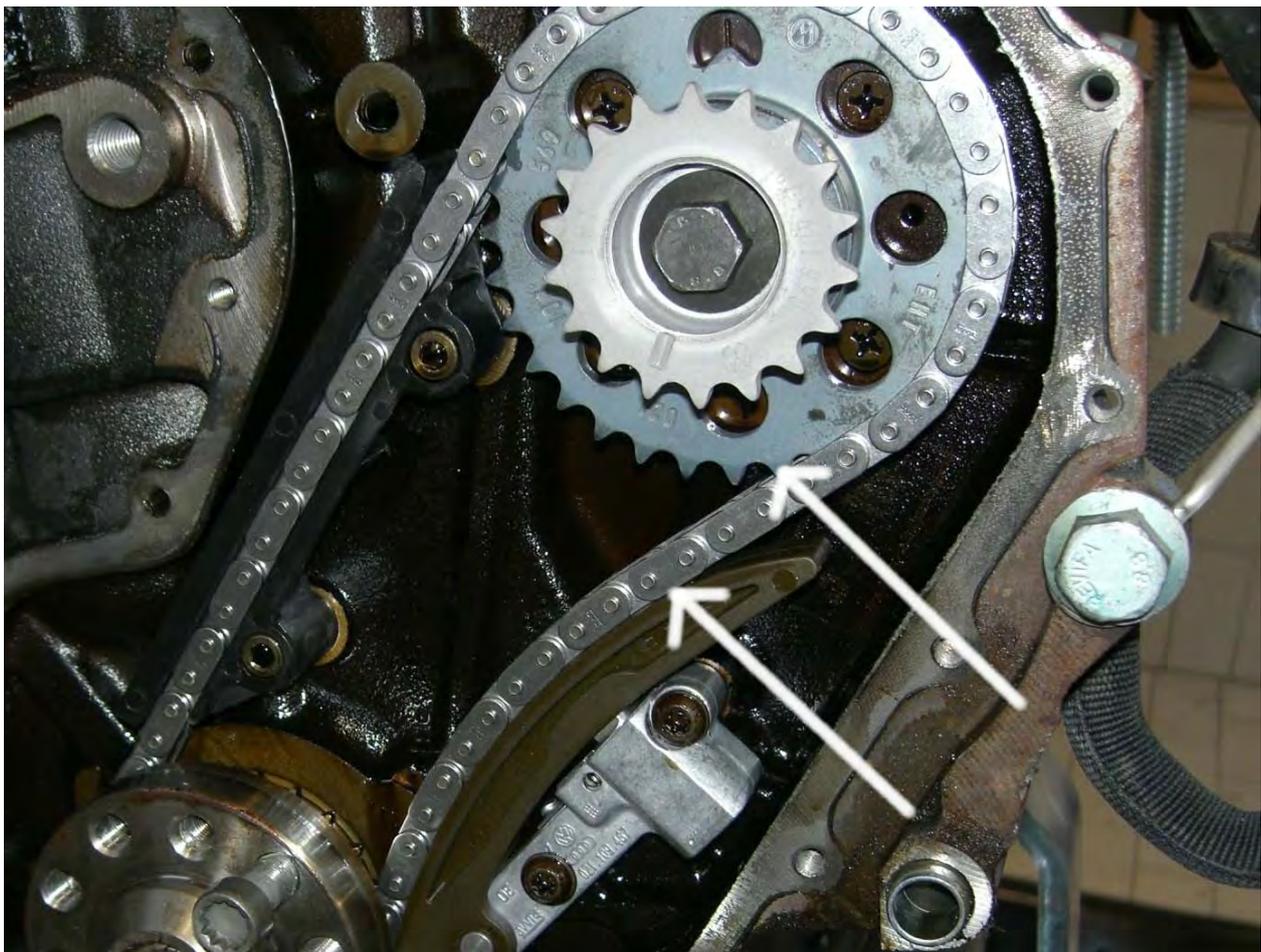
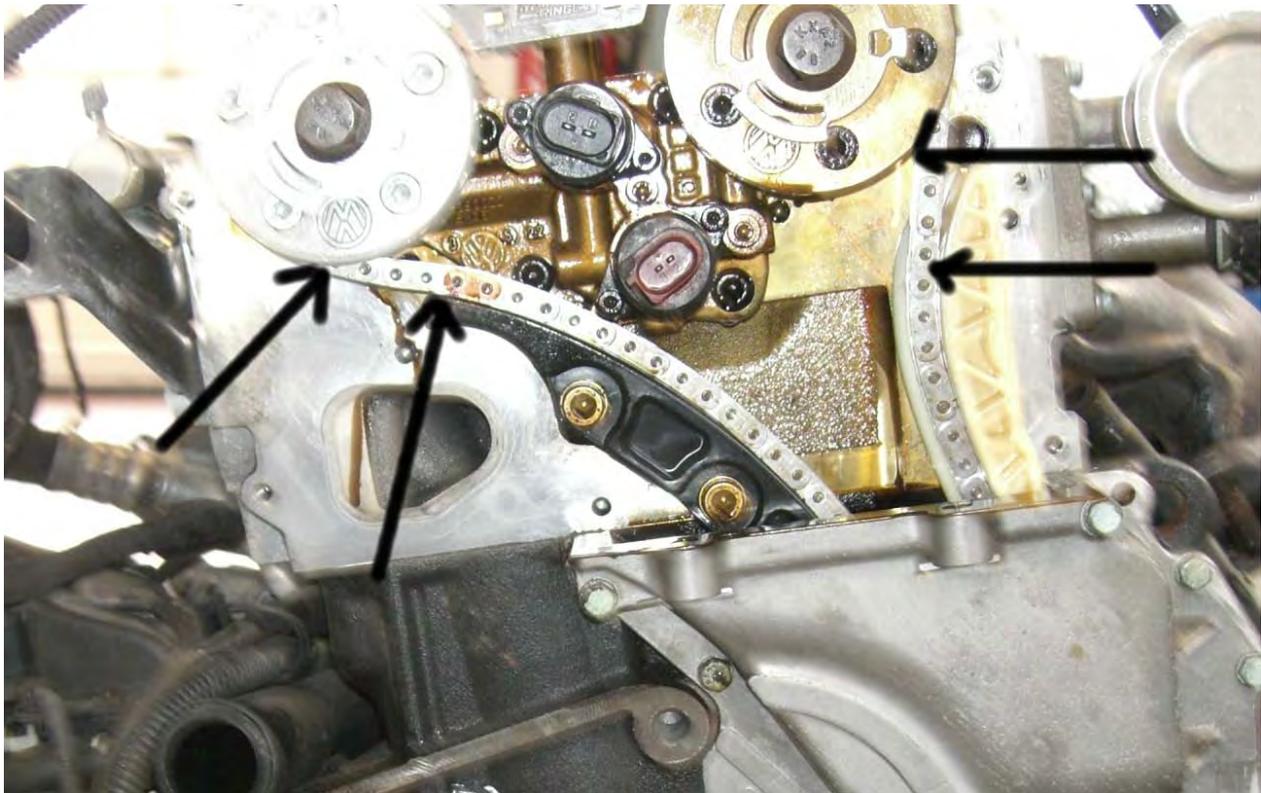
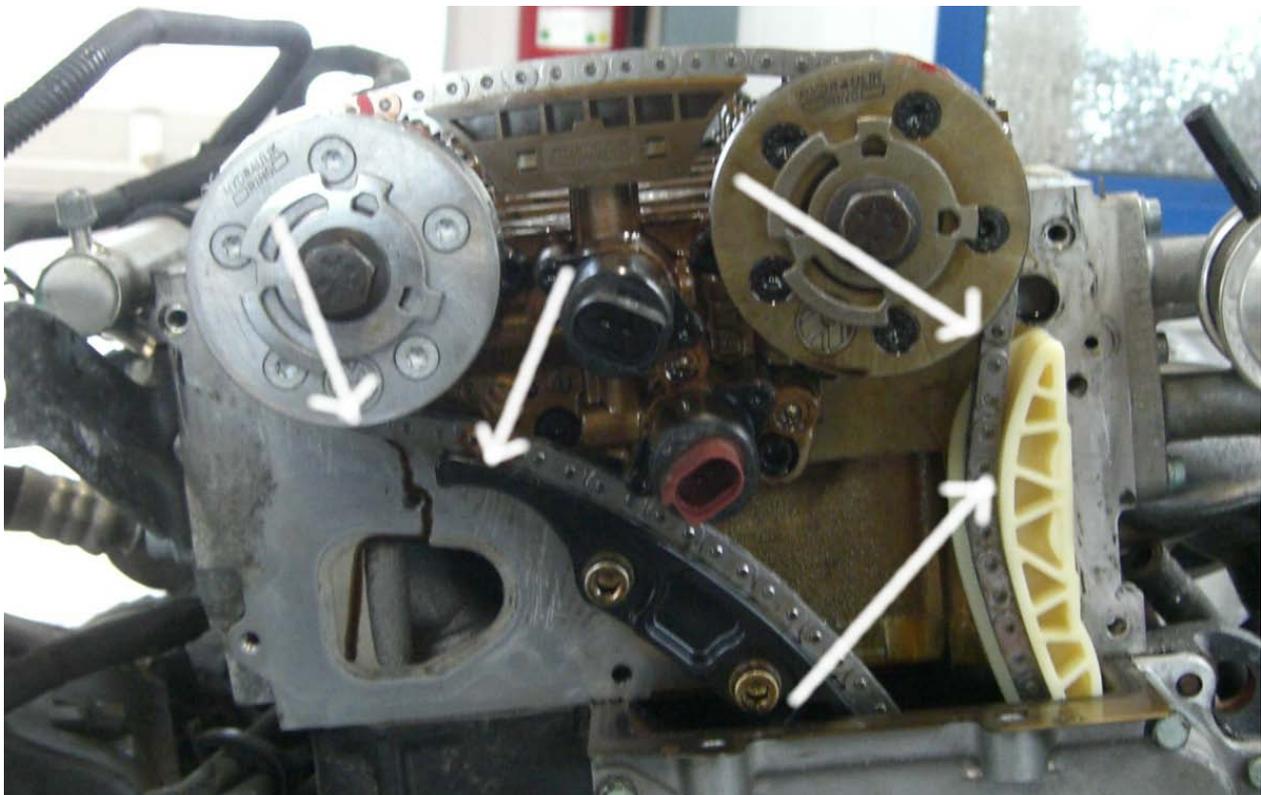
Bild 5.11\_1 – zu viel Spielraum

Bild 5.11\_2 – zu viel Spielraum

Bild 5.11\_3 – zu viel Spielraum

Abhilfe könnten bessere seitliche Führungen und Abstützungen leisten.

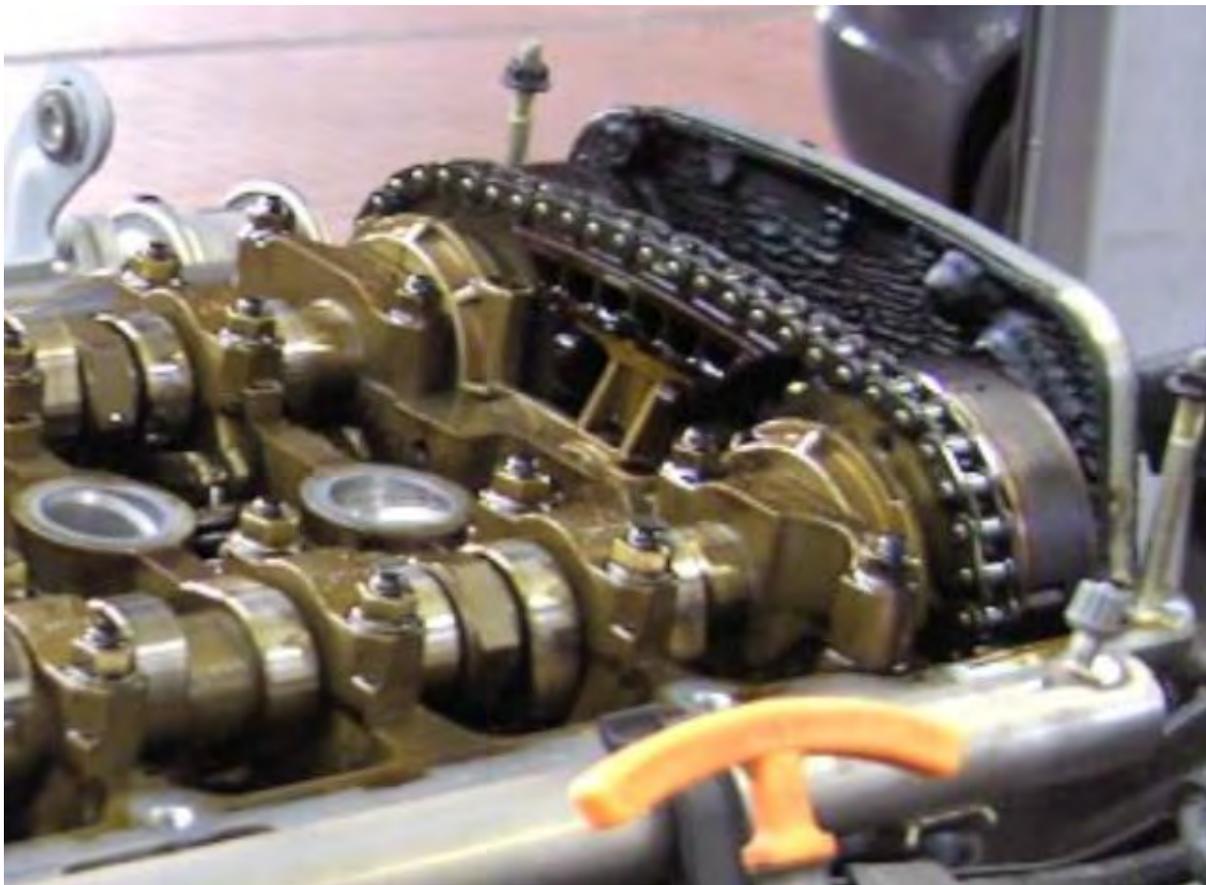
Es zeigt einen Blick durch den Öleinfüllstutzen auf die Wand des Kettenkastens. Deutlich zu sehen der dicke Ölschlamm. Das folgende Bild zeigt die verschlammte Innenseite des Kettenkastens

Bild 6\_1 – verschlammte Innenseite des Kettenkastens (rechts neben Nockenwellenversteller)

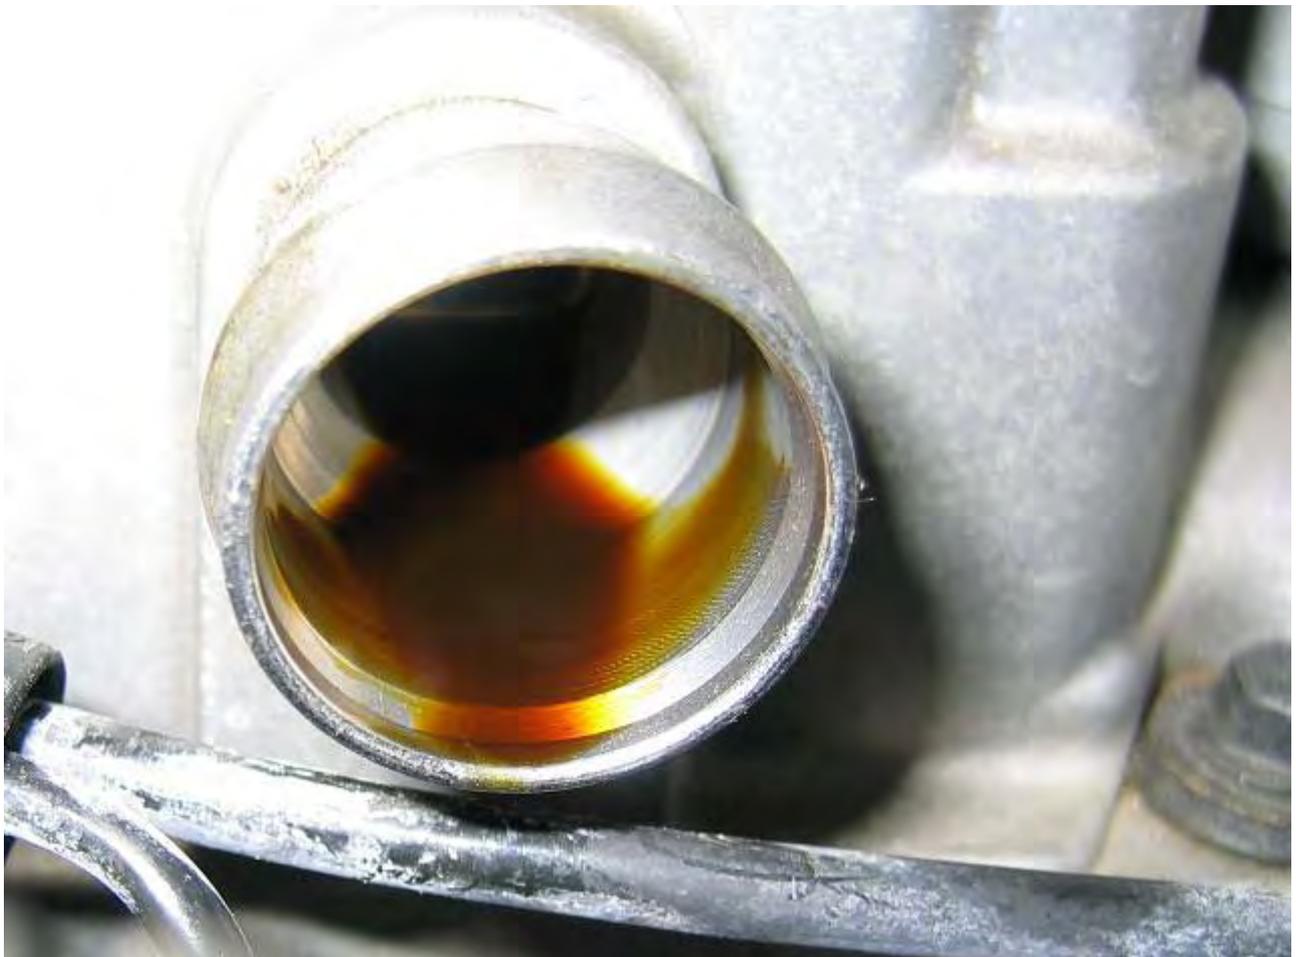
Bild 9\_4 - Ölsammlung im Stutzenbereich des Ölnebelabscheiders

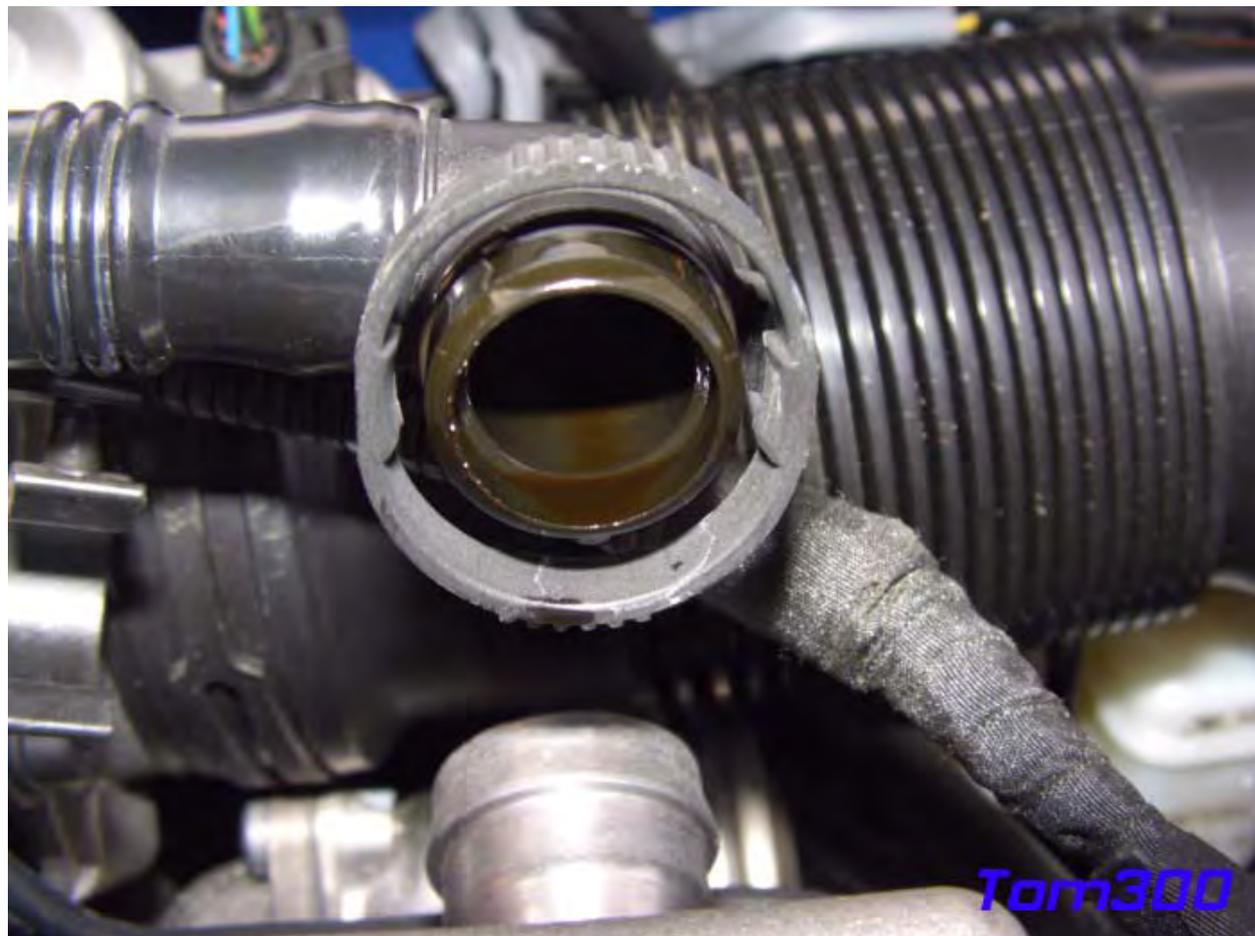
Bild: 9\_5 – Ölsammlung im Anschlussbereich des Schlauches vom Önebelabscheider zur Saugbrücke
