AUDI A3 3.2 quattro

LU SX 25

Schäden nach der Reparatur

Die Schäden nach der Lackierung

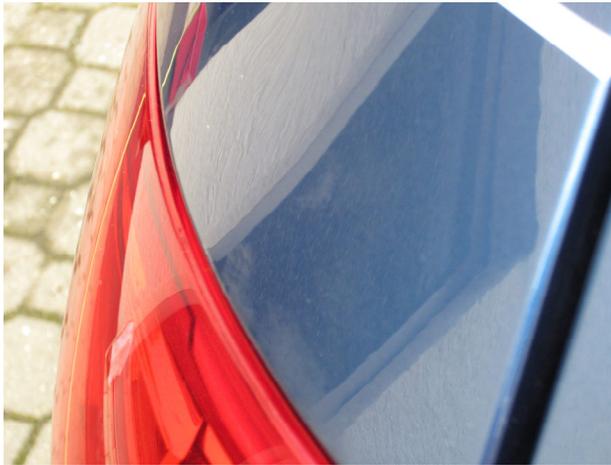
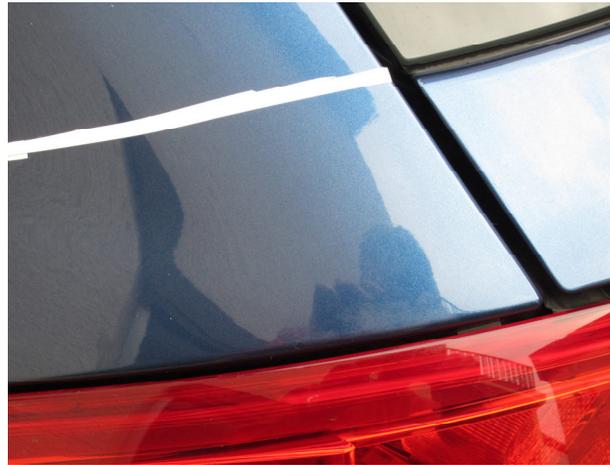
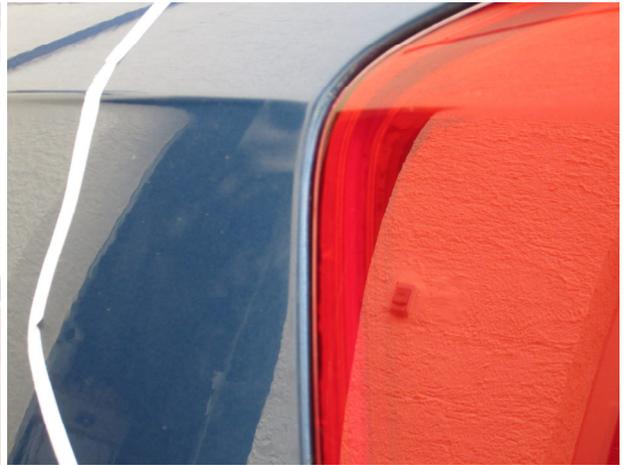
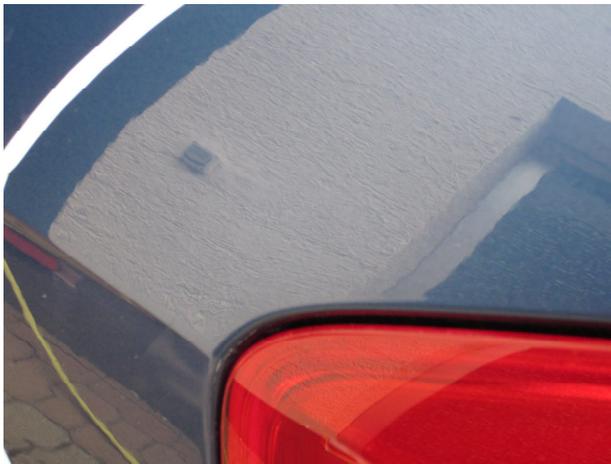
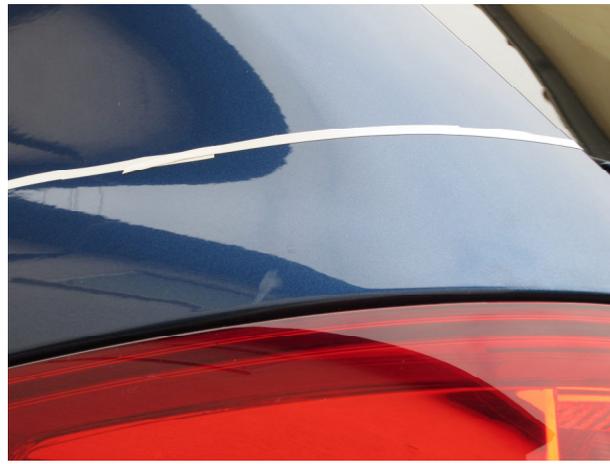
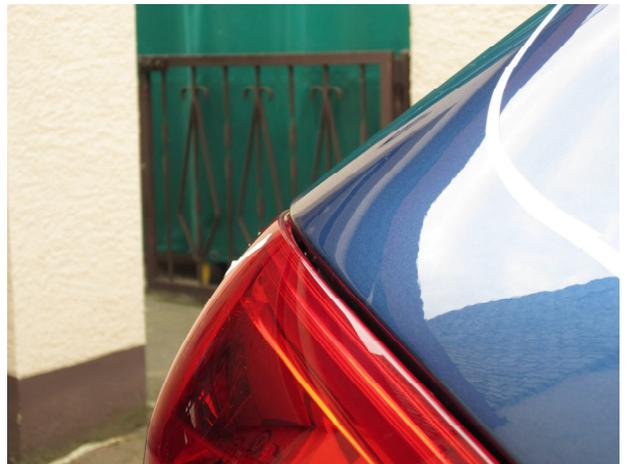
Die Lackschäden

- Auf beiden Heckleuchten ist Klarlacknebel. Beide Leuchten haben Kratzer

- Klarlacknebel und Lackinseln auf den Seitenteilen

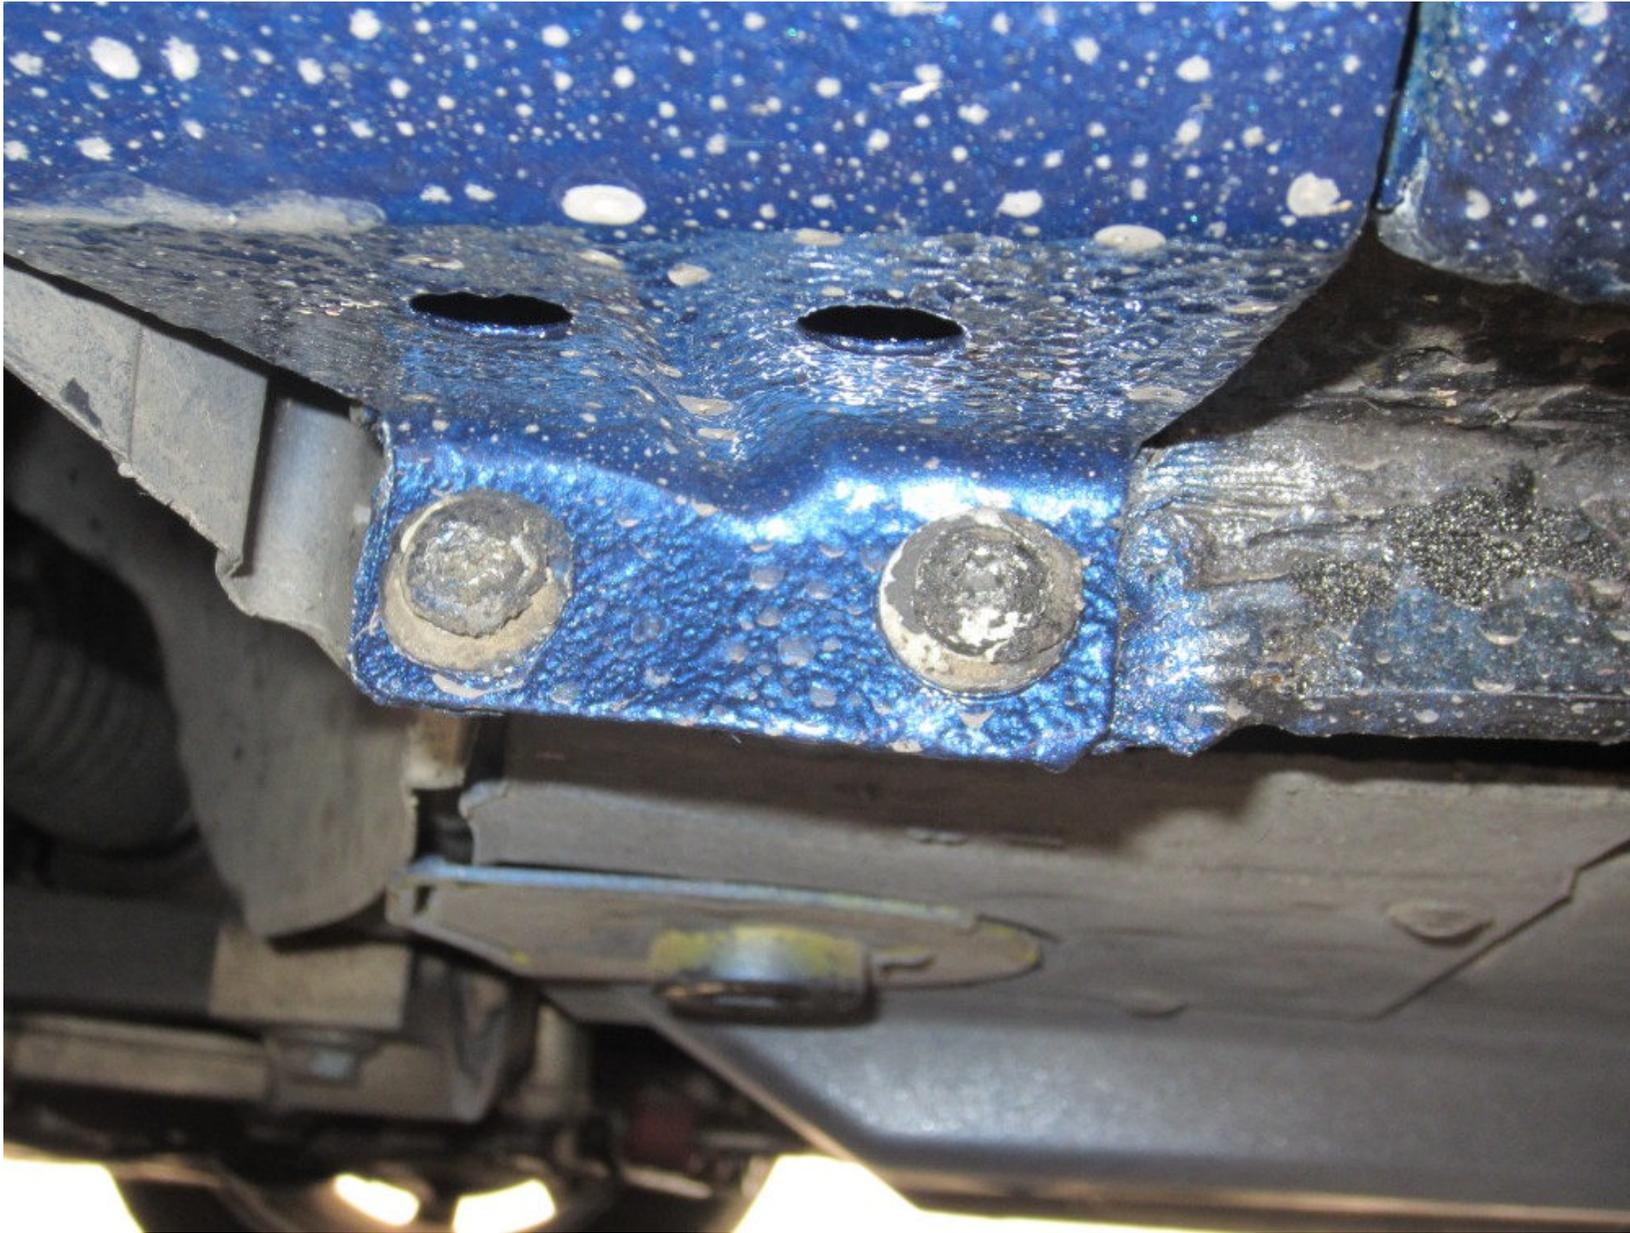
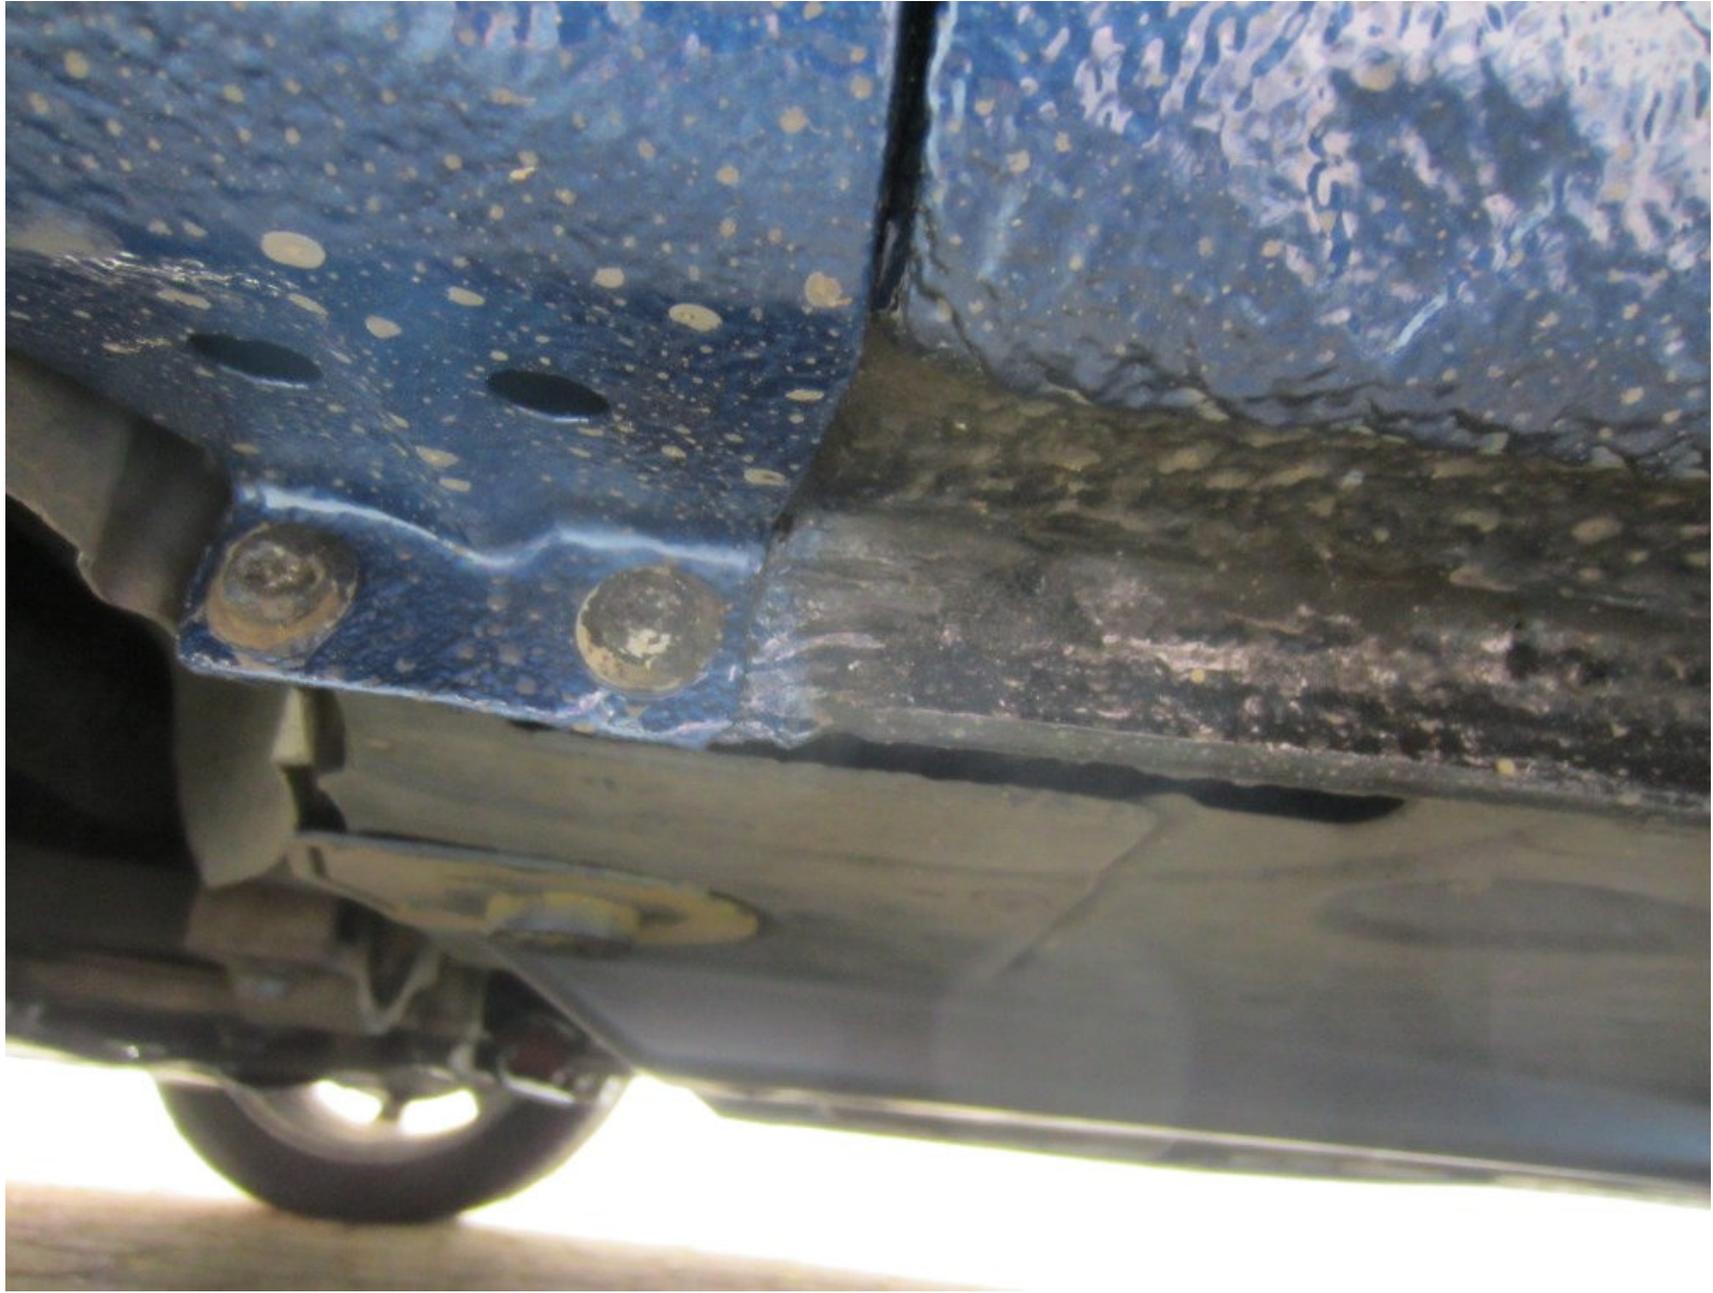
nachher

Es wurden die alten Schrauben verwendet. Hier ist der Schutz vor Kontakt- und Elektro-Korrosion nicht mehr gewährleistet.

Der Falz ist nicht weiter geschützt worden, wie es vorher war. Steinschläge während der Fahrt werden diesen Bereich beschädigen und Rost verursachen.

Abhilfe: NEUE Schrauben und fachlicher Schutz des Unterbodens aufbringen wie vorher

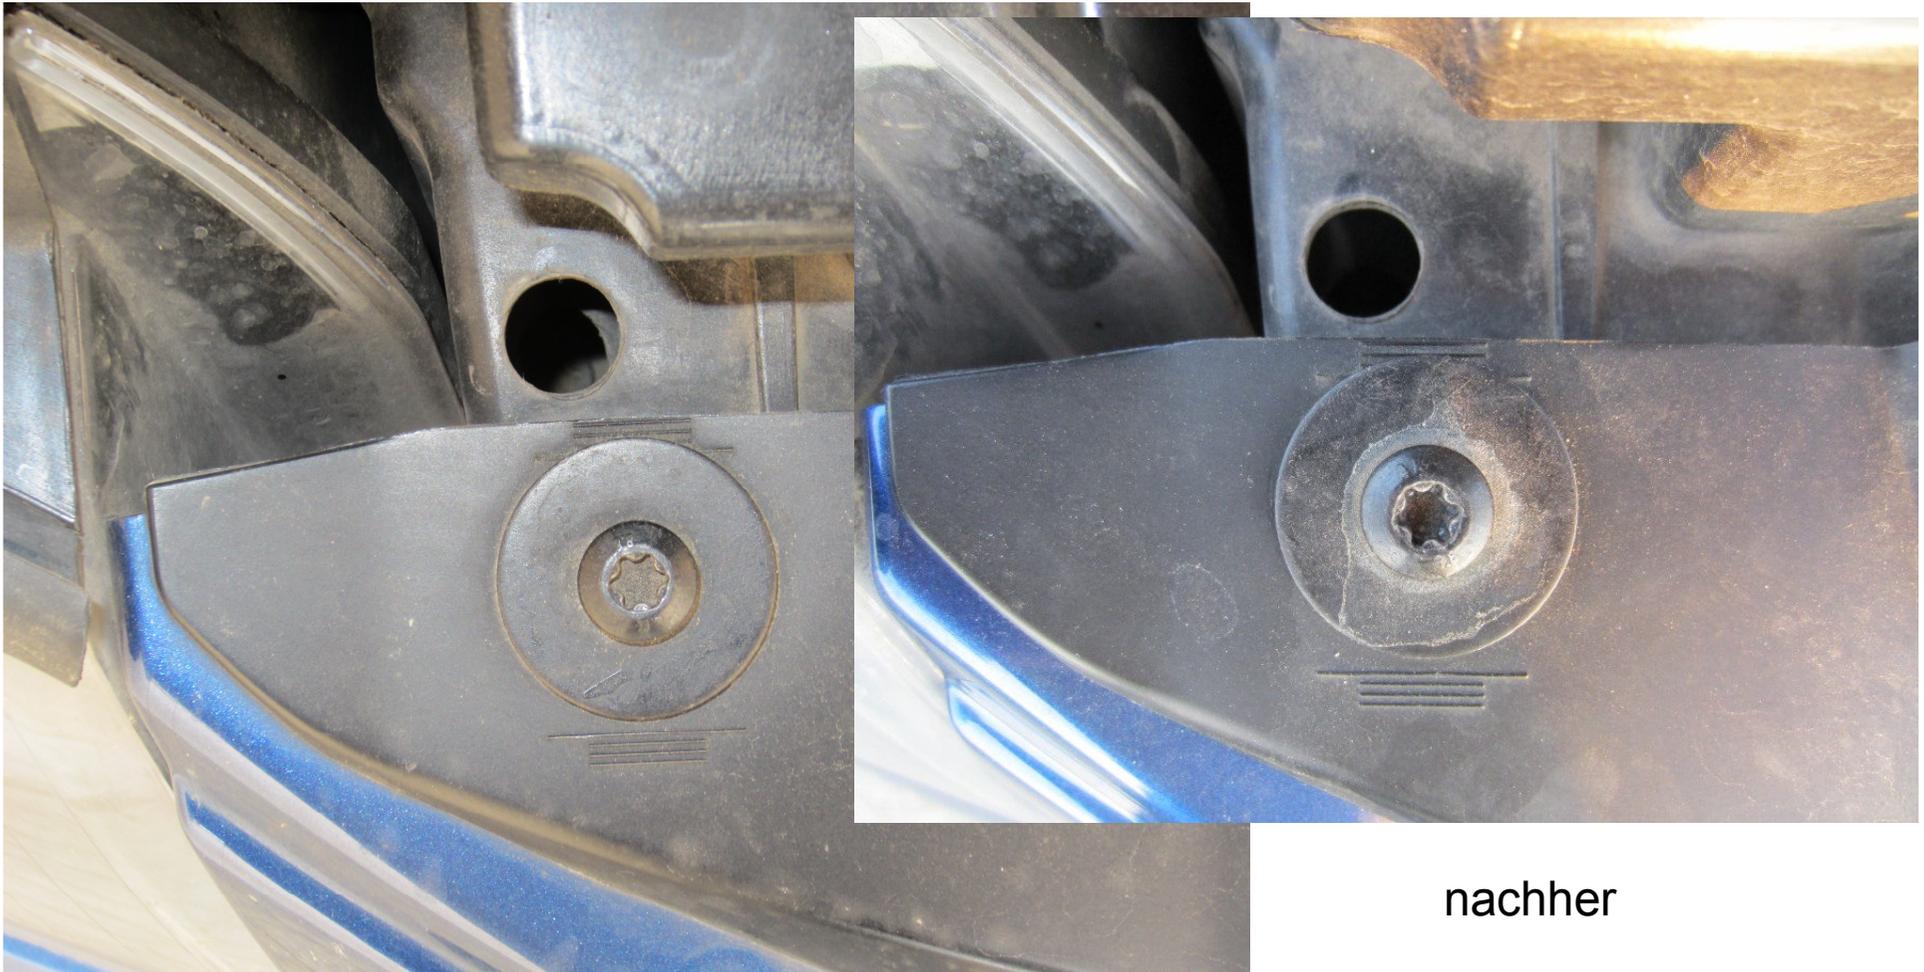
Schloßträger Beifahrer

Trotz mitgereichter Bilder der Einstellpunkte am Türschloß und den Stoßfängerlaschen, wurde nicht der alte Wert übernommen.

FOLGE: Windgeräusche und unpassende Spaltmaße

Abhilfe: NEU einstellen und passend machen

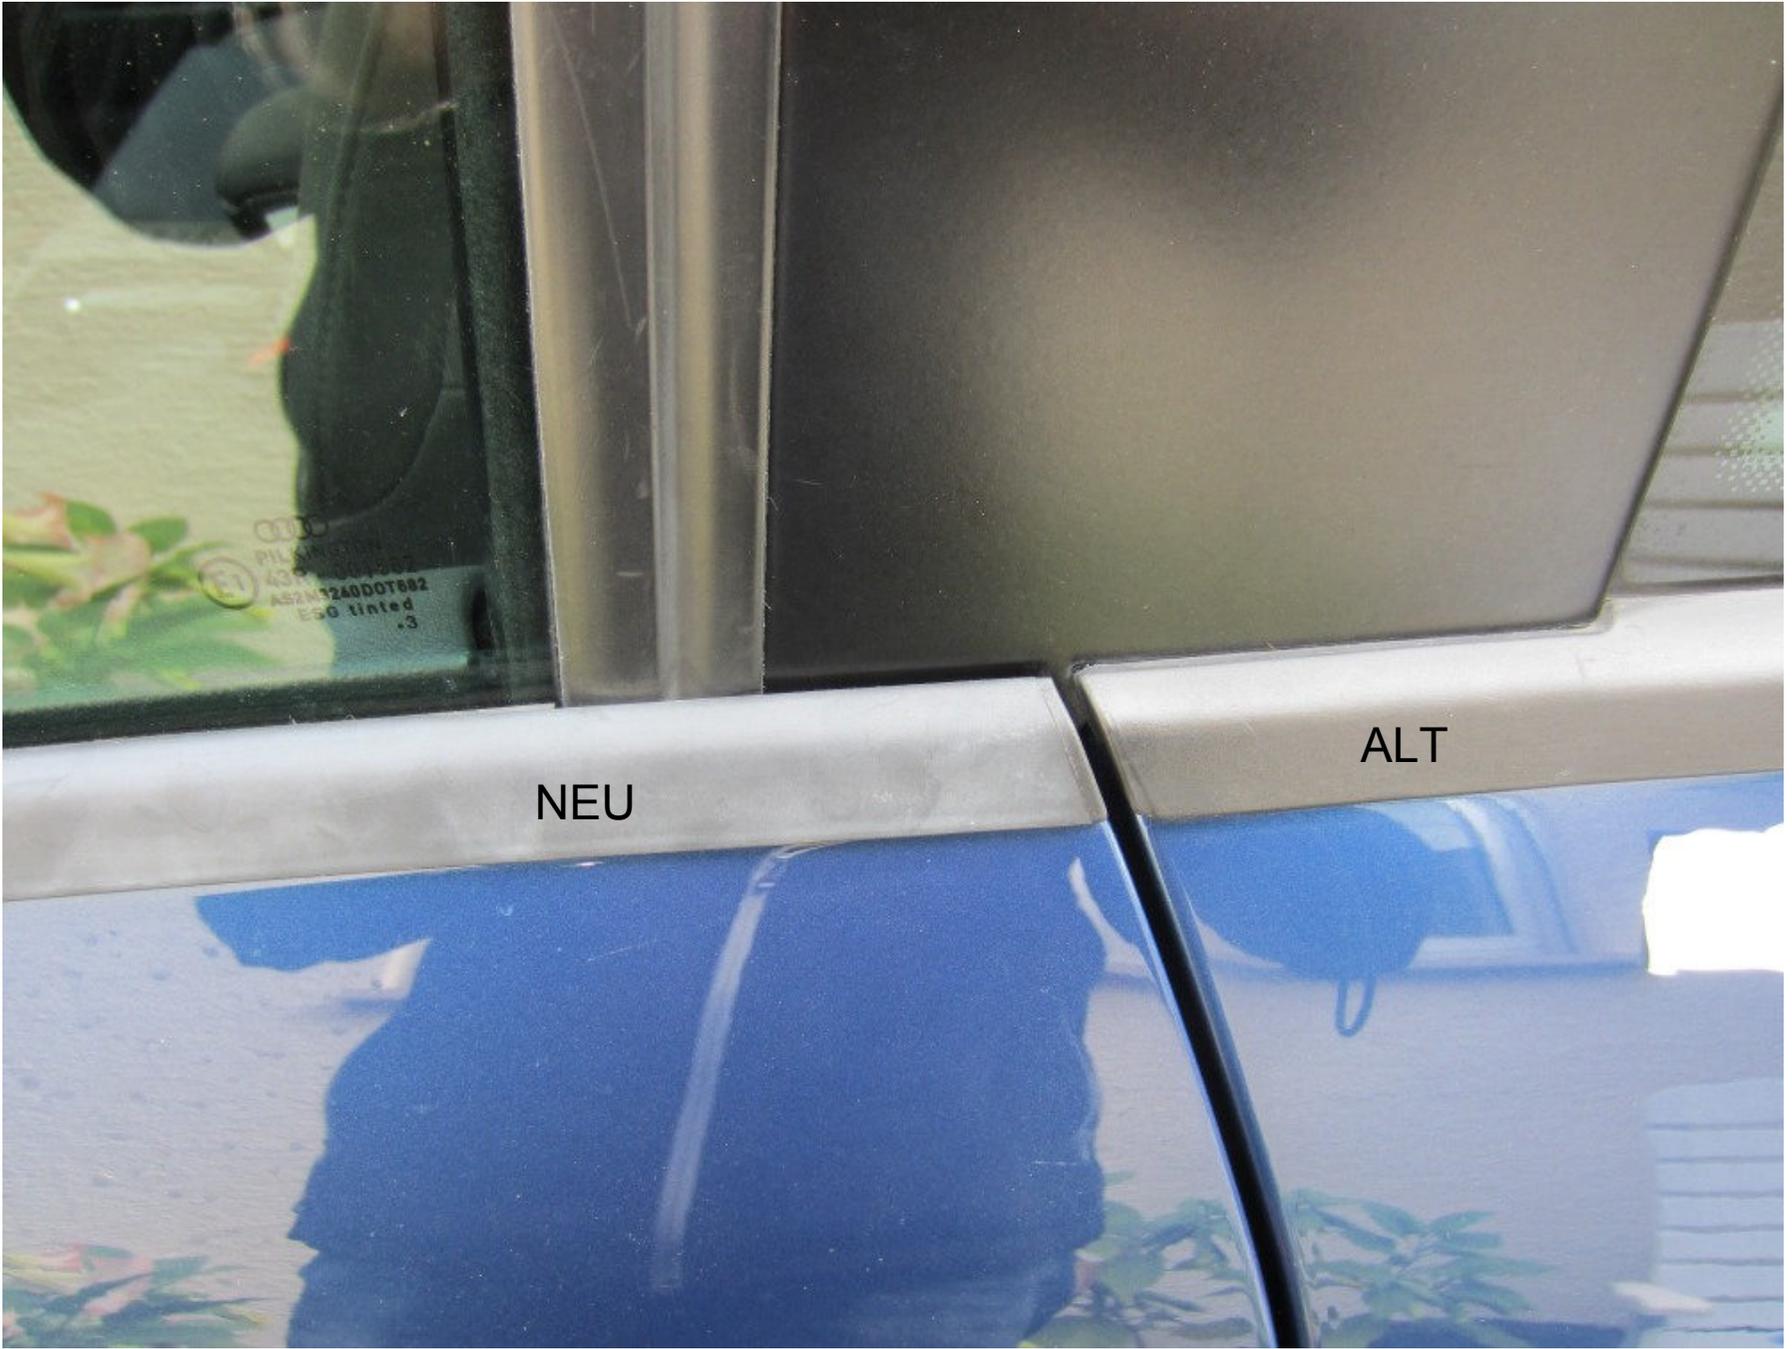
Punkt 15 A
zu helle Türleiste. Meine alte war schwarz und hatte 2 Ratzer

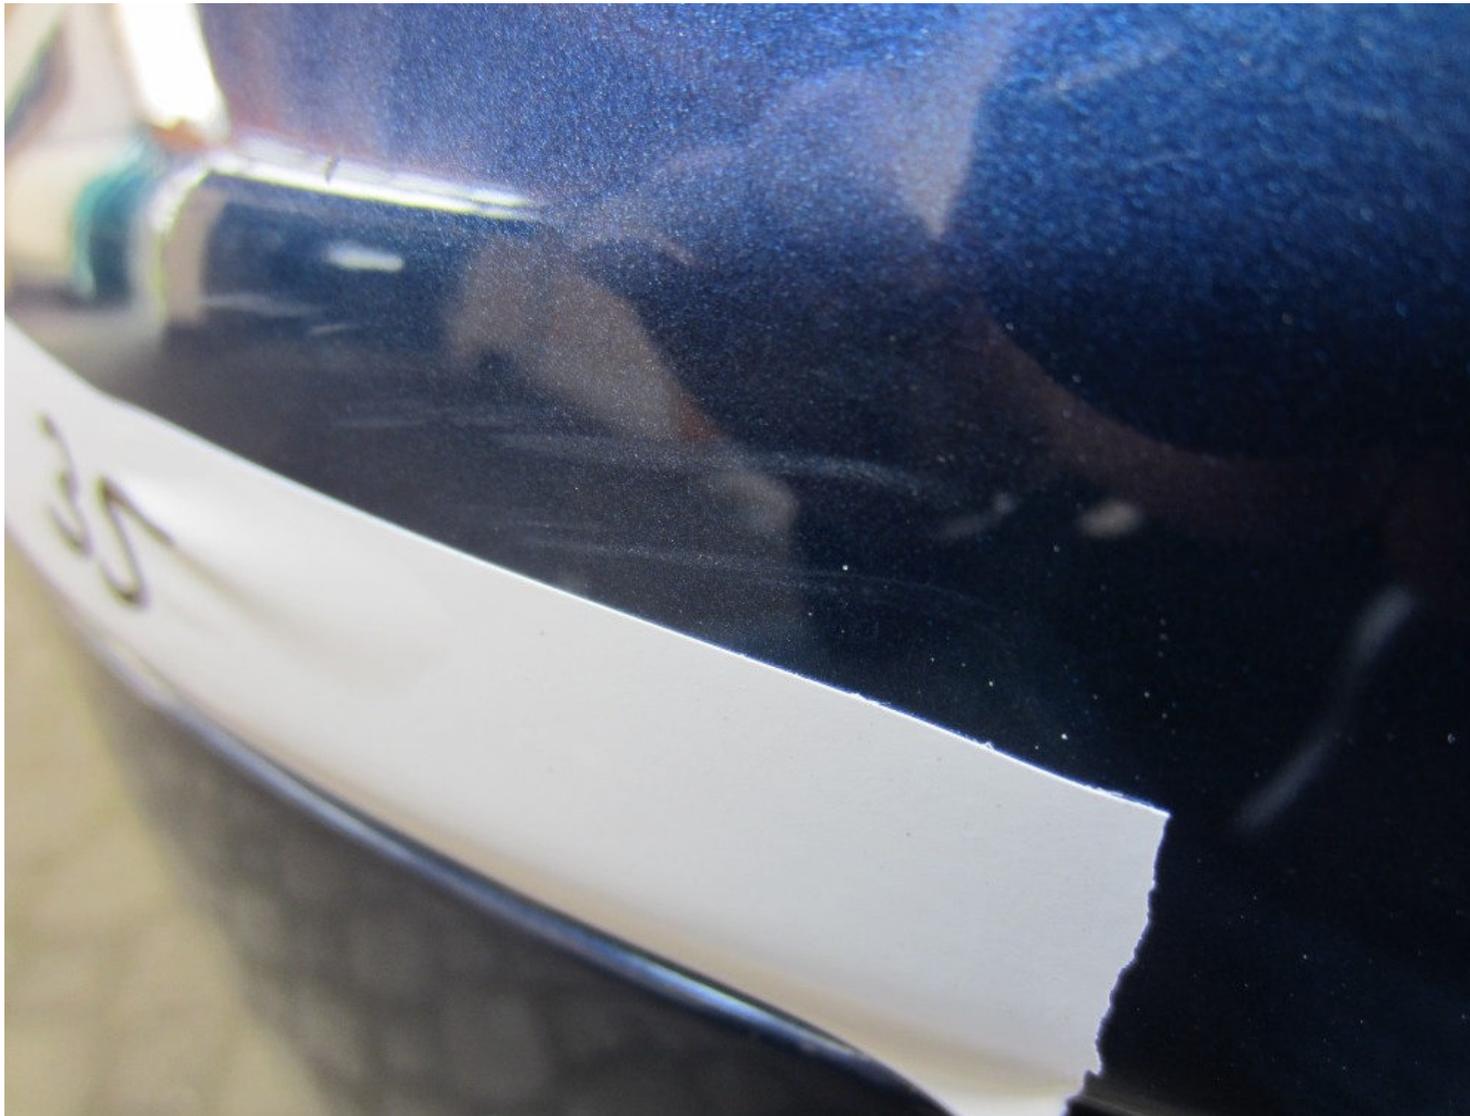
Punkt 35 und Punkt 36 Ratzer im Stoßfänger

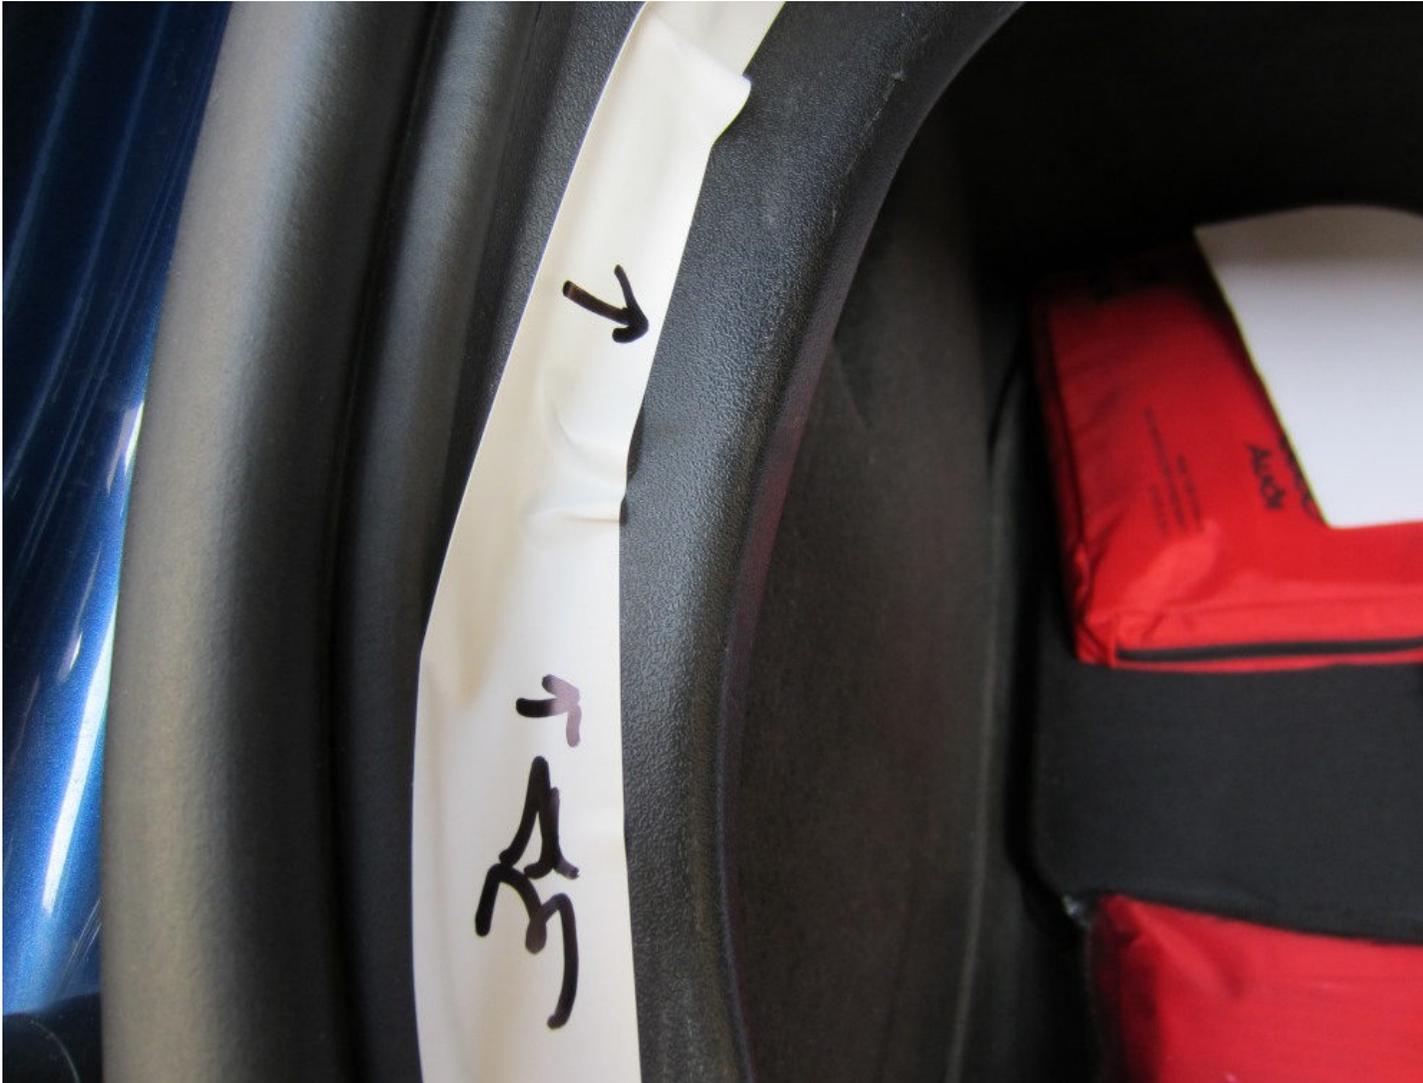
Punkt 37
Kofferraumverkleidung lackiert

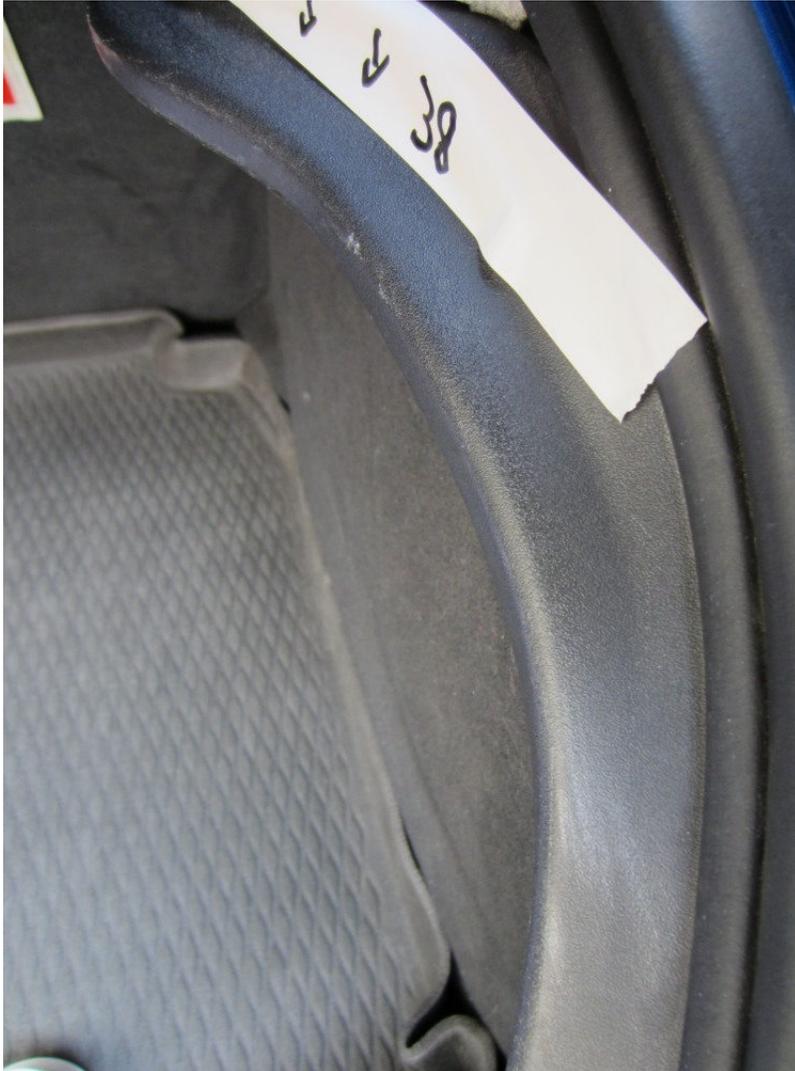
Punkt 38
Kofferraumverkleidung lackiert

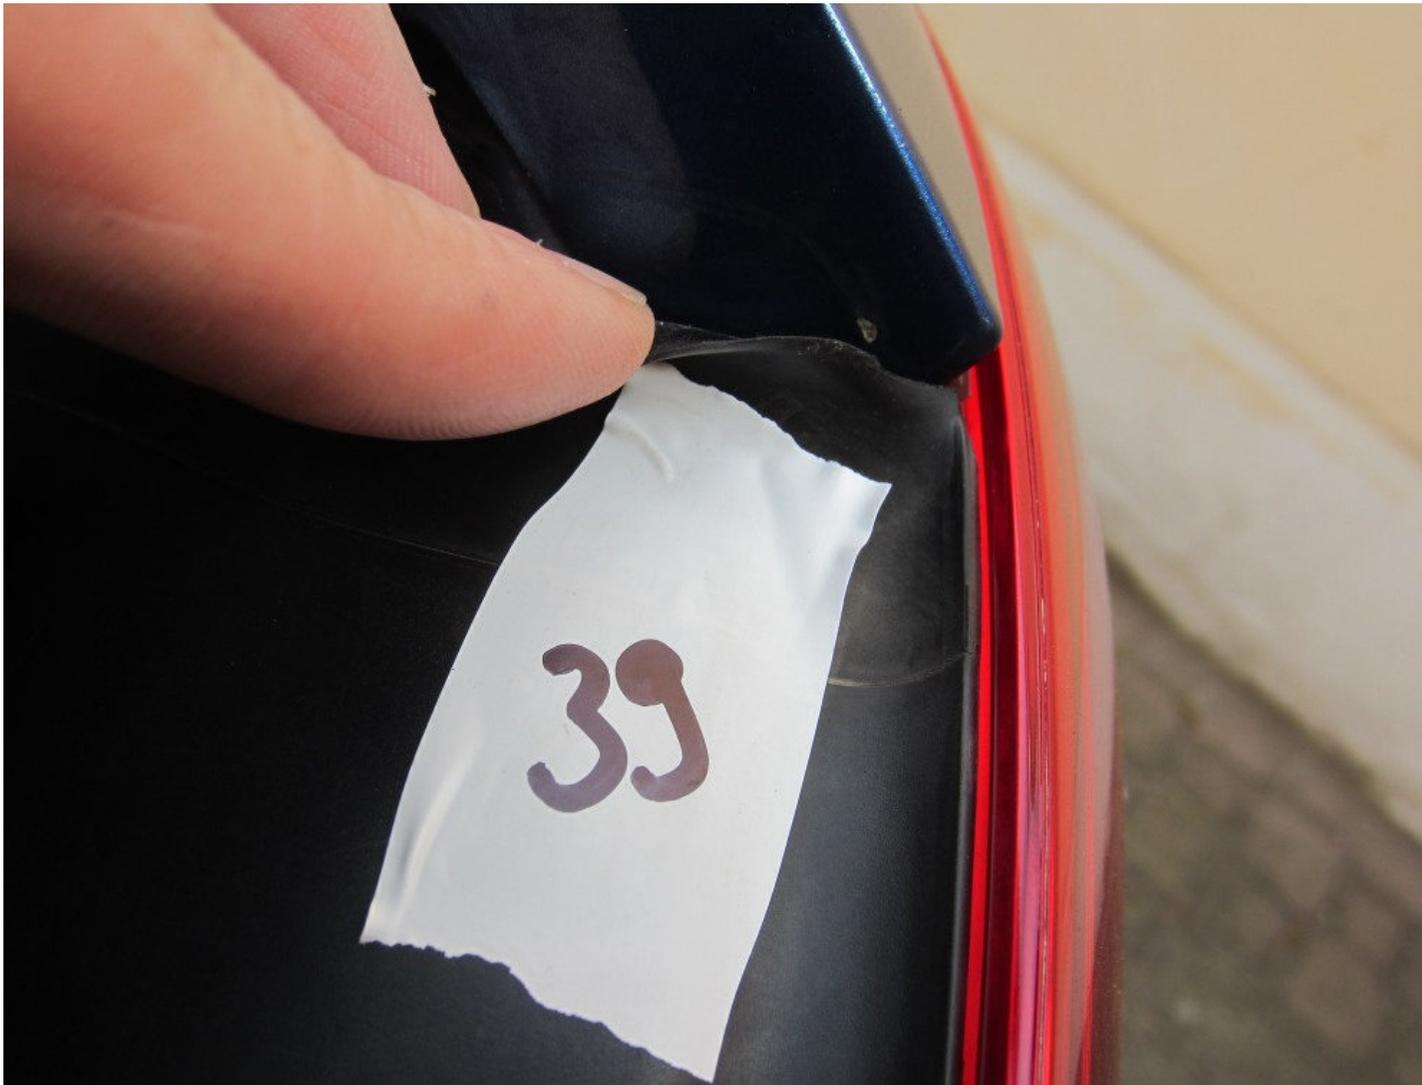
Punkt 39, Rost unter Gummi, Grat am Gummi
Wie kommt hier eine Beschädigung hin?

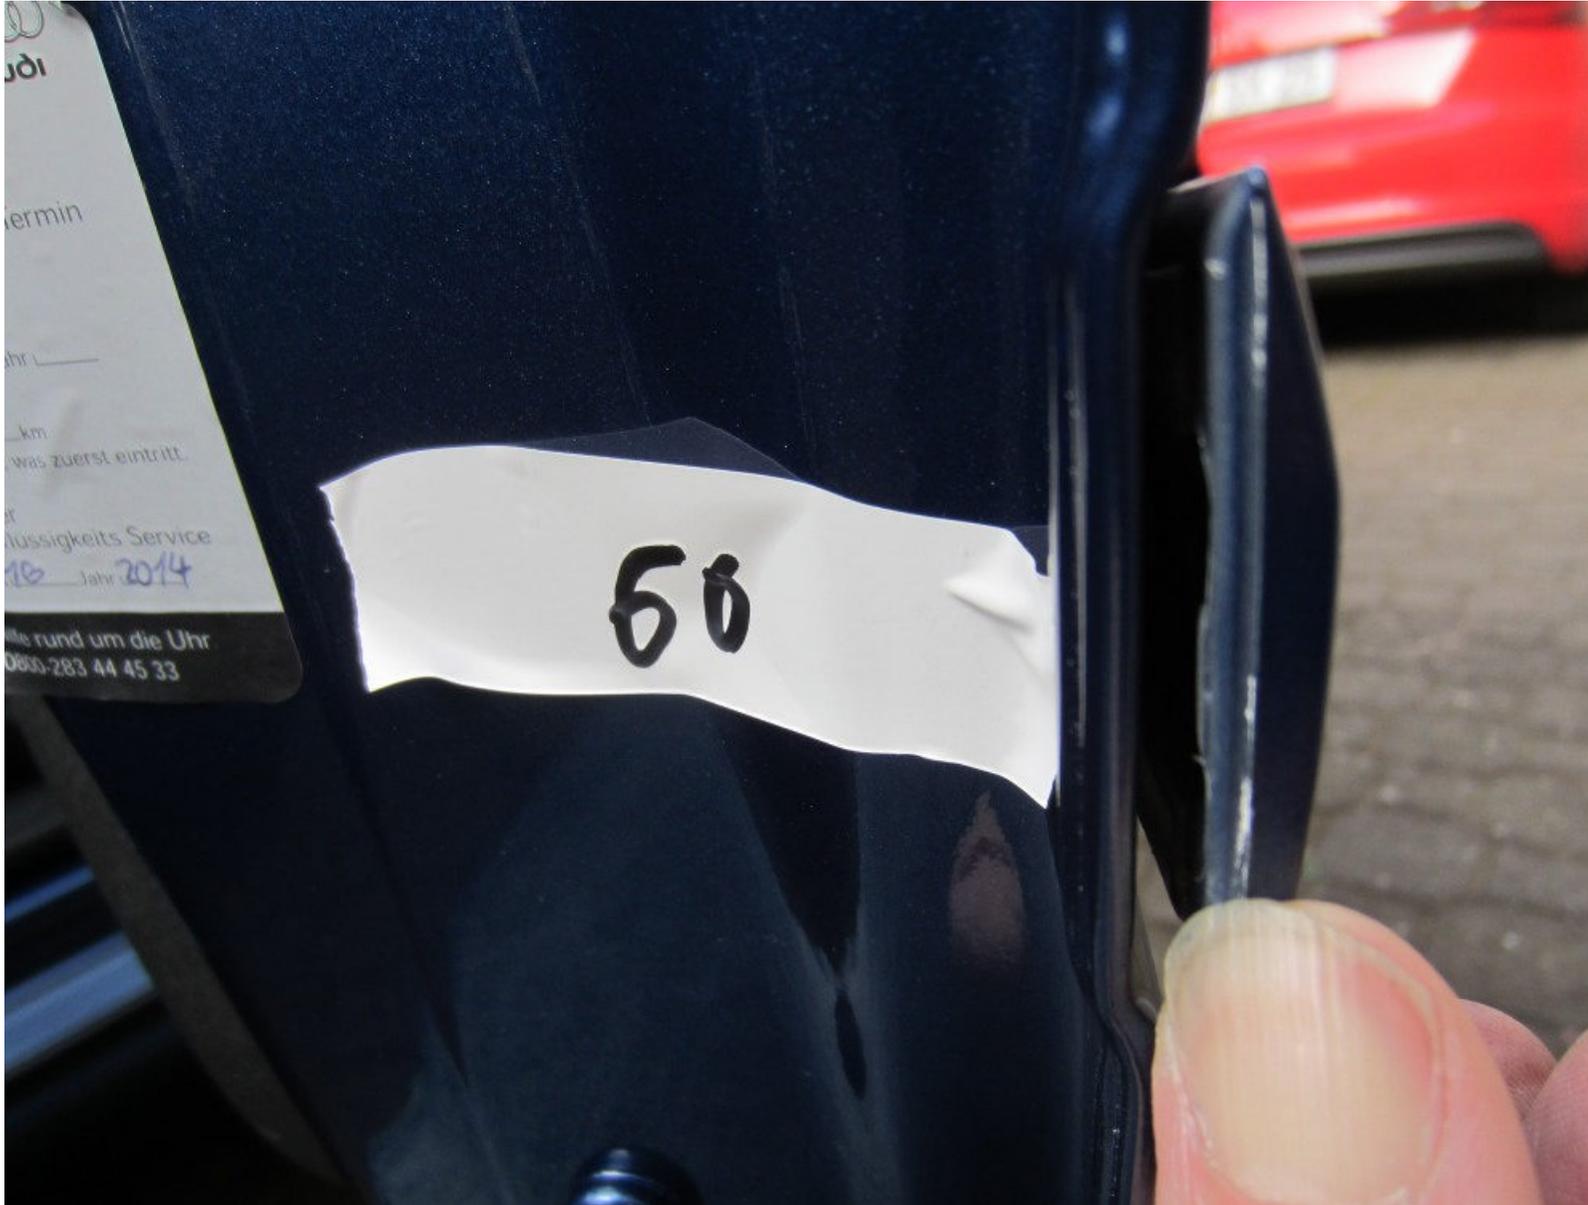
Punkt 60, Stoßleiste ab

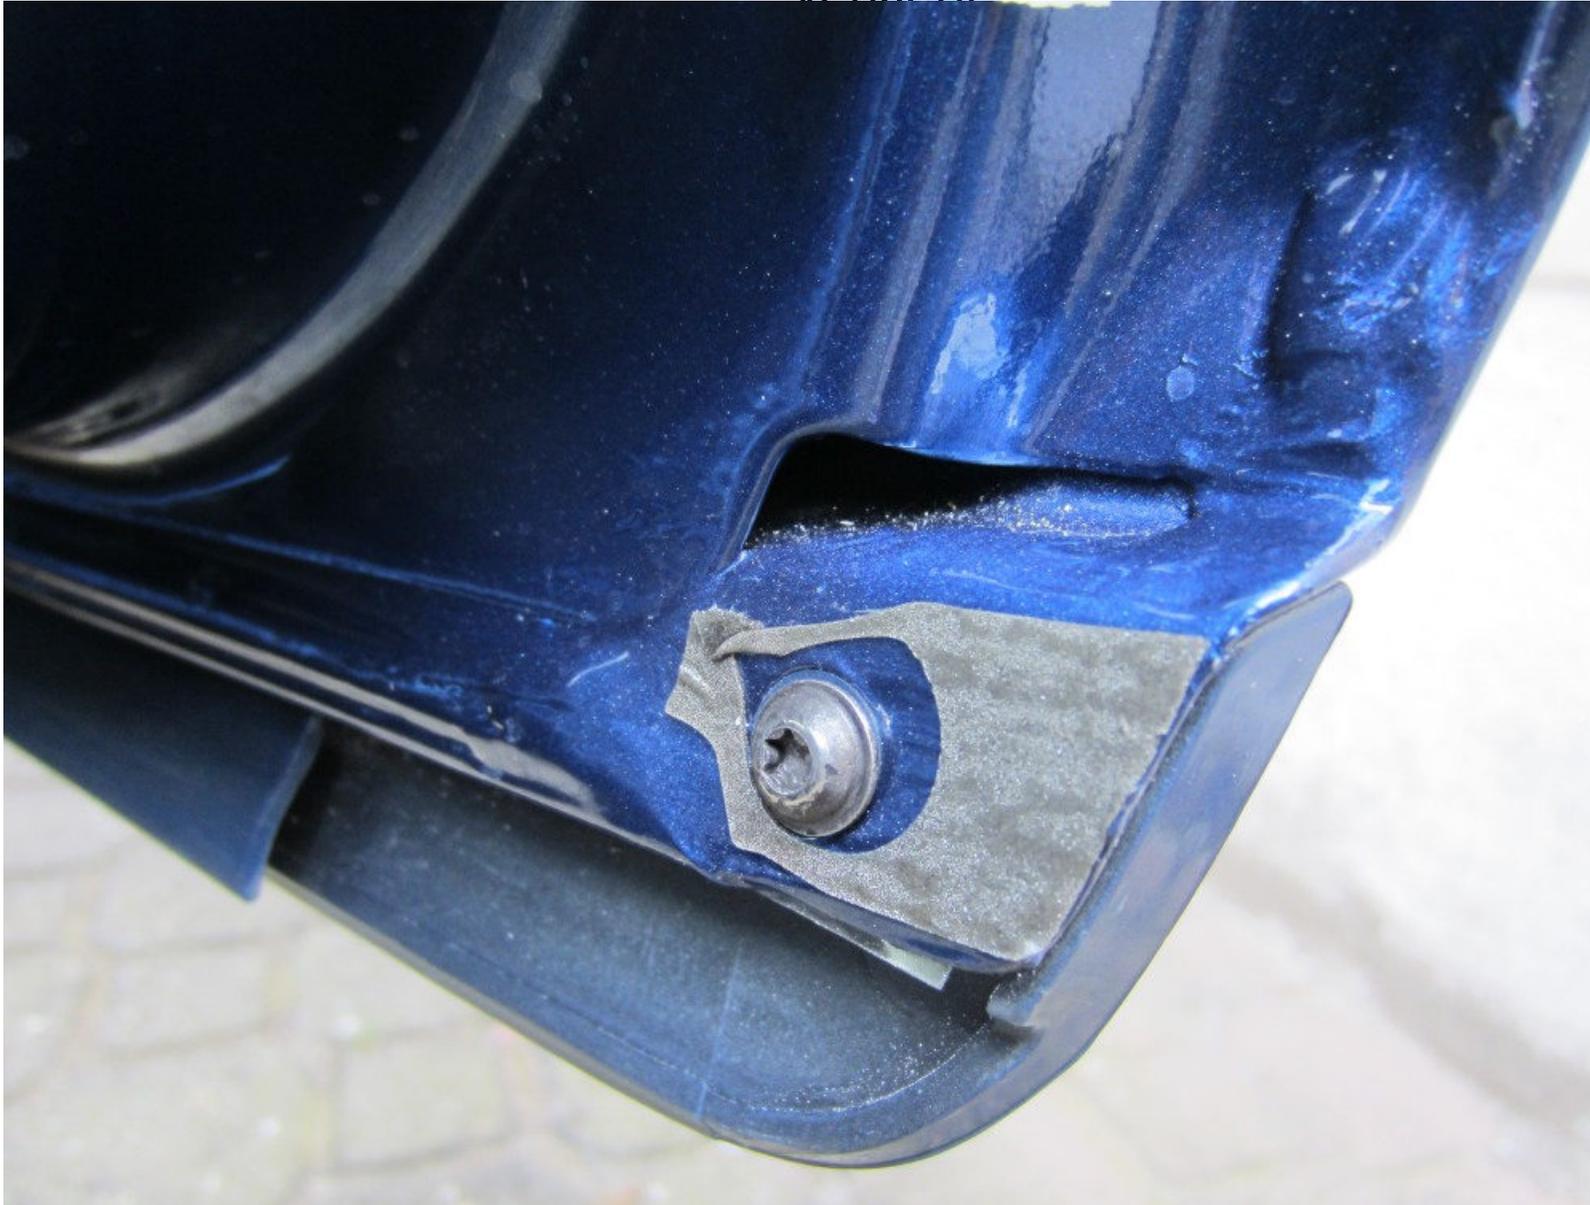
Punkt 61, Plastikteil auf Klebeband fällt ab. Unterlage unsauber
verklebt

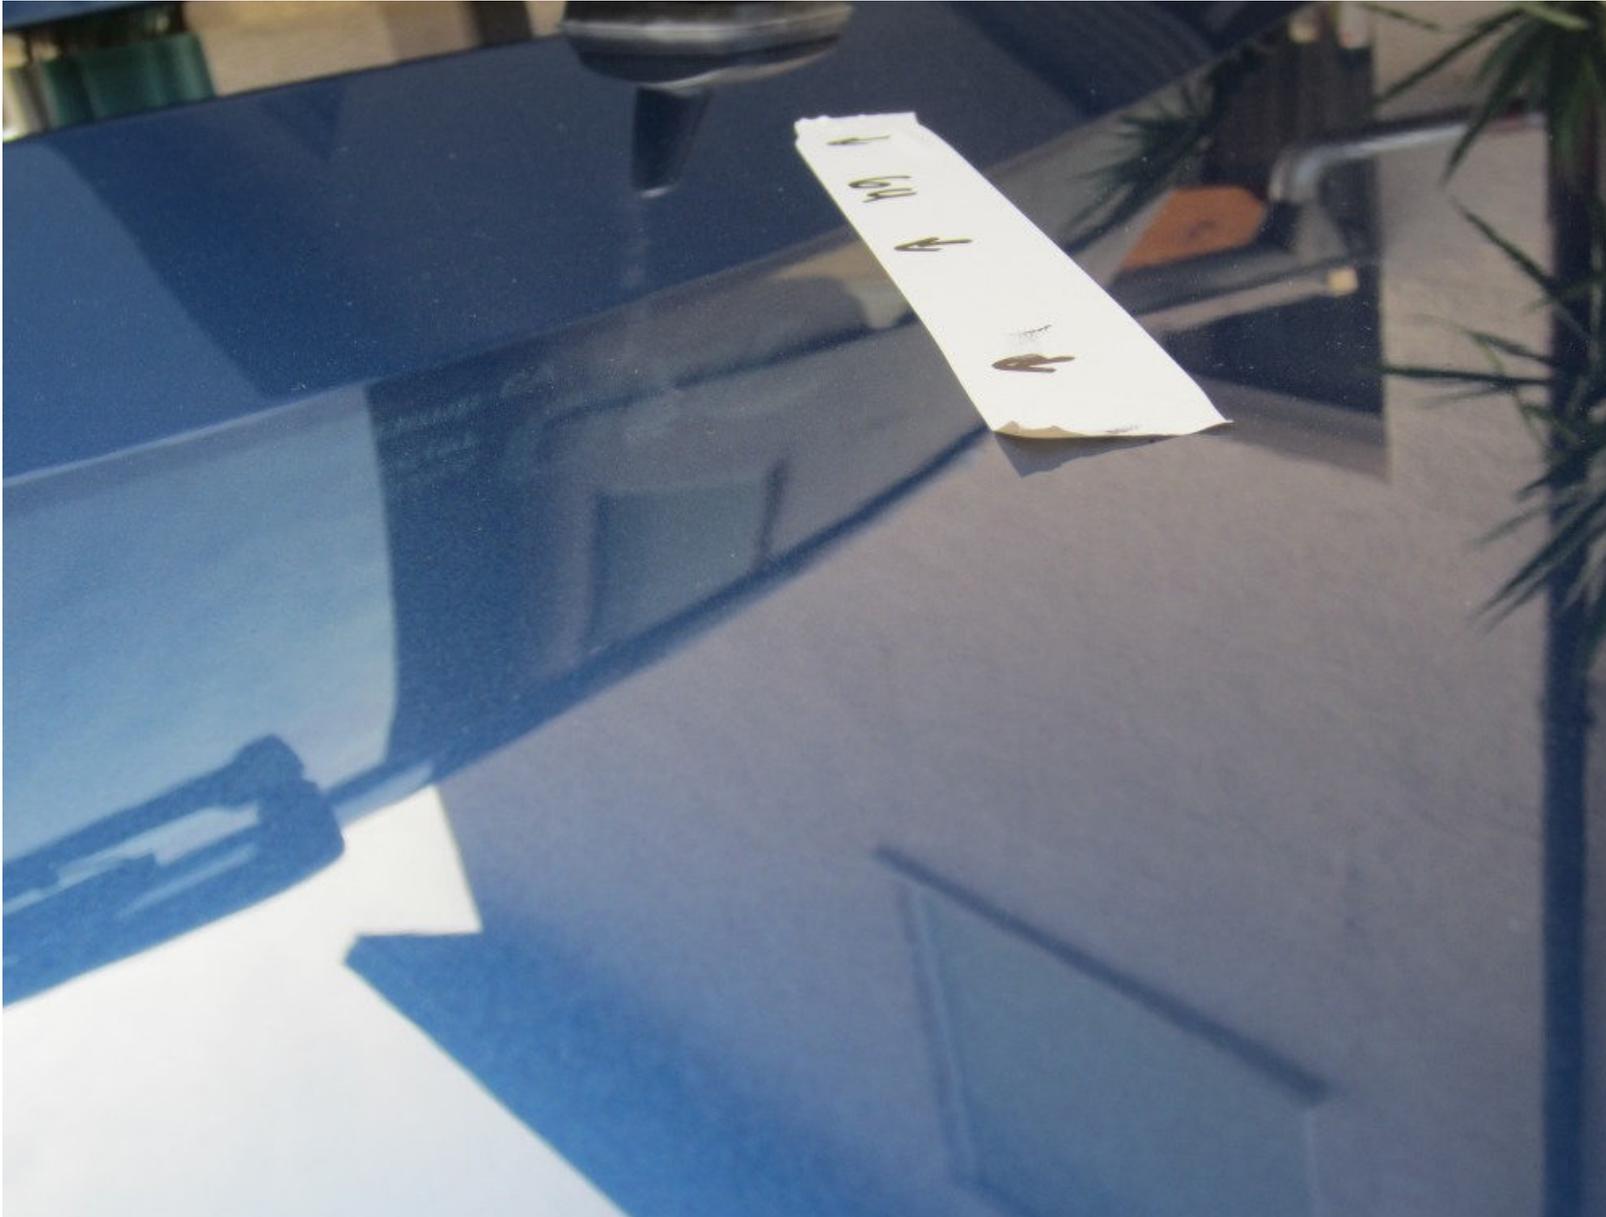
Punkt 64 Klebereste/Klebeband auf Dach
