AUDI A3 3.2 quattro

LU SX 25

Schäden nach der Reparatur

Die Schäden nach der Lackierung

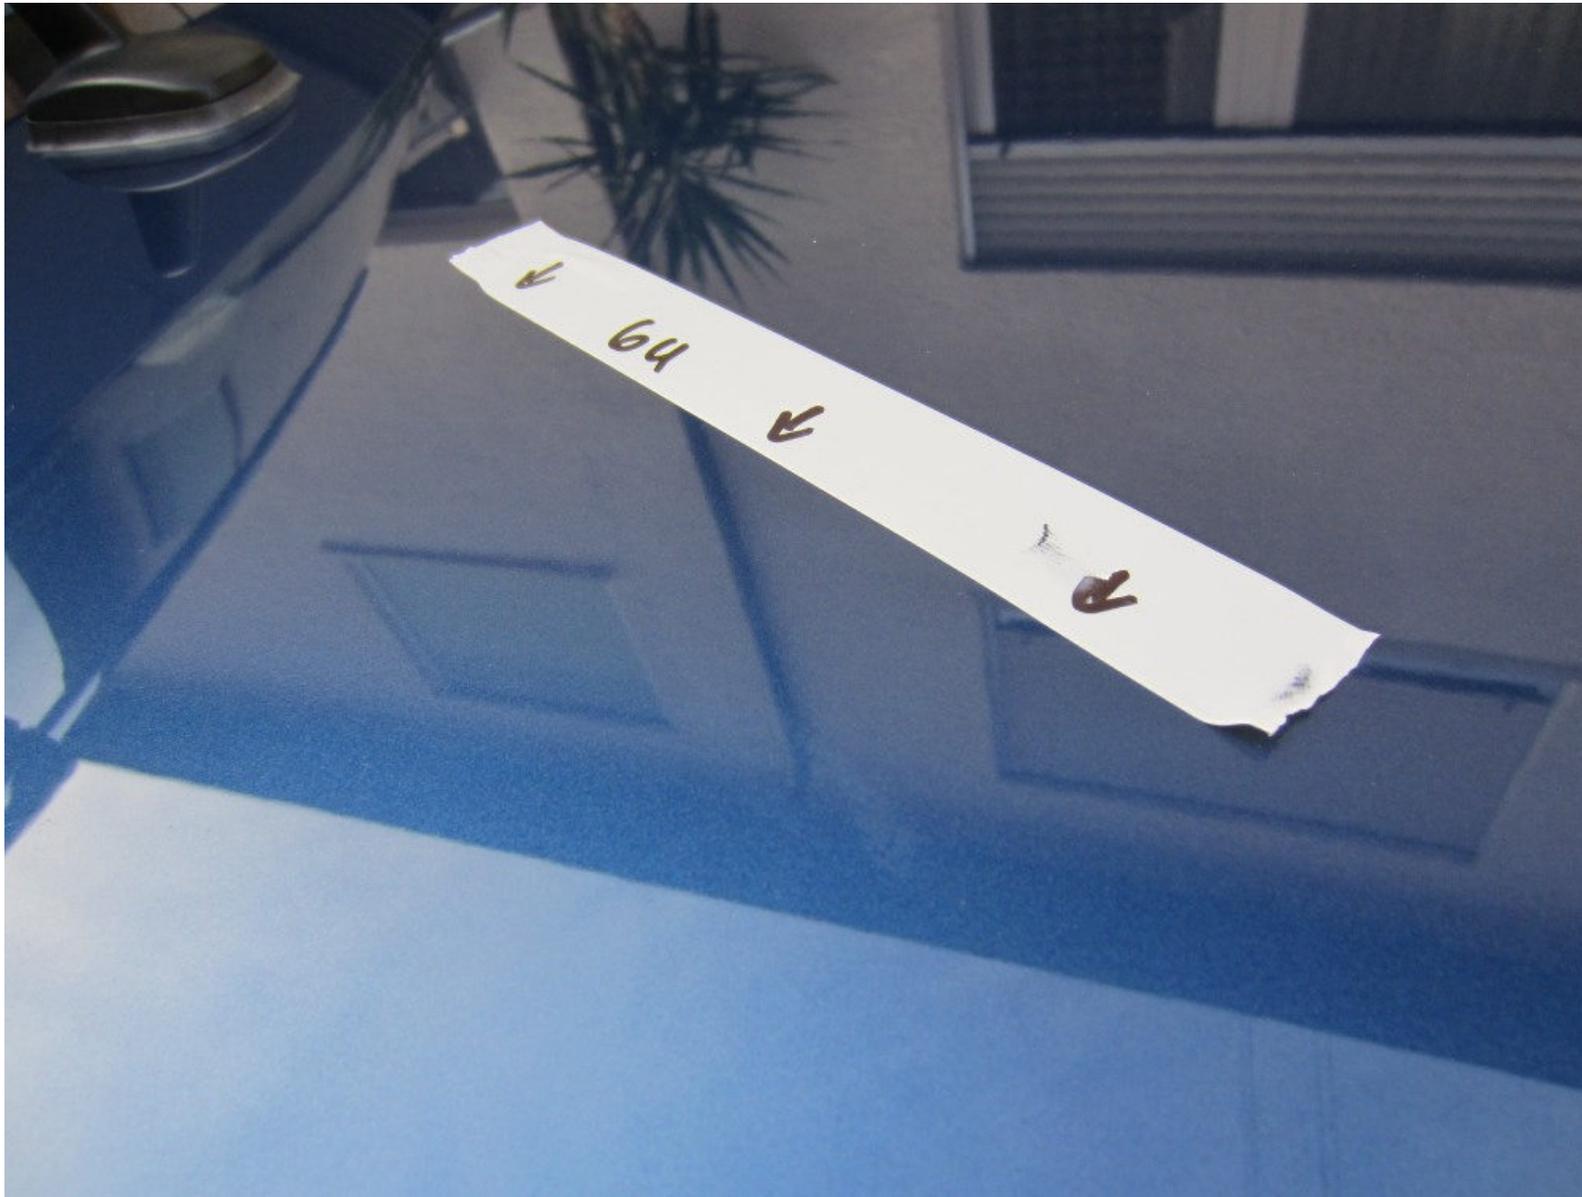
Punkt 64 Klebereste/Klebeband auf Dach

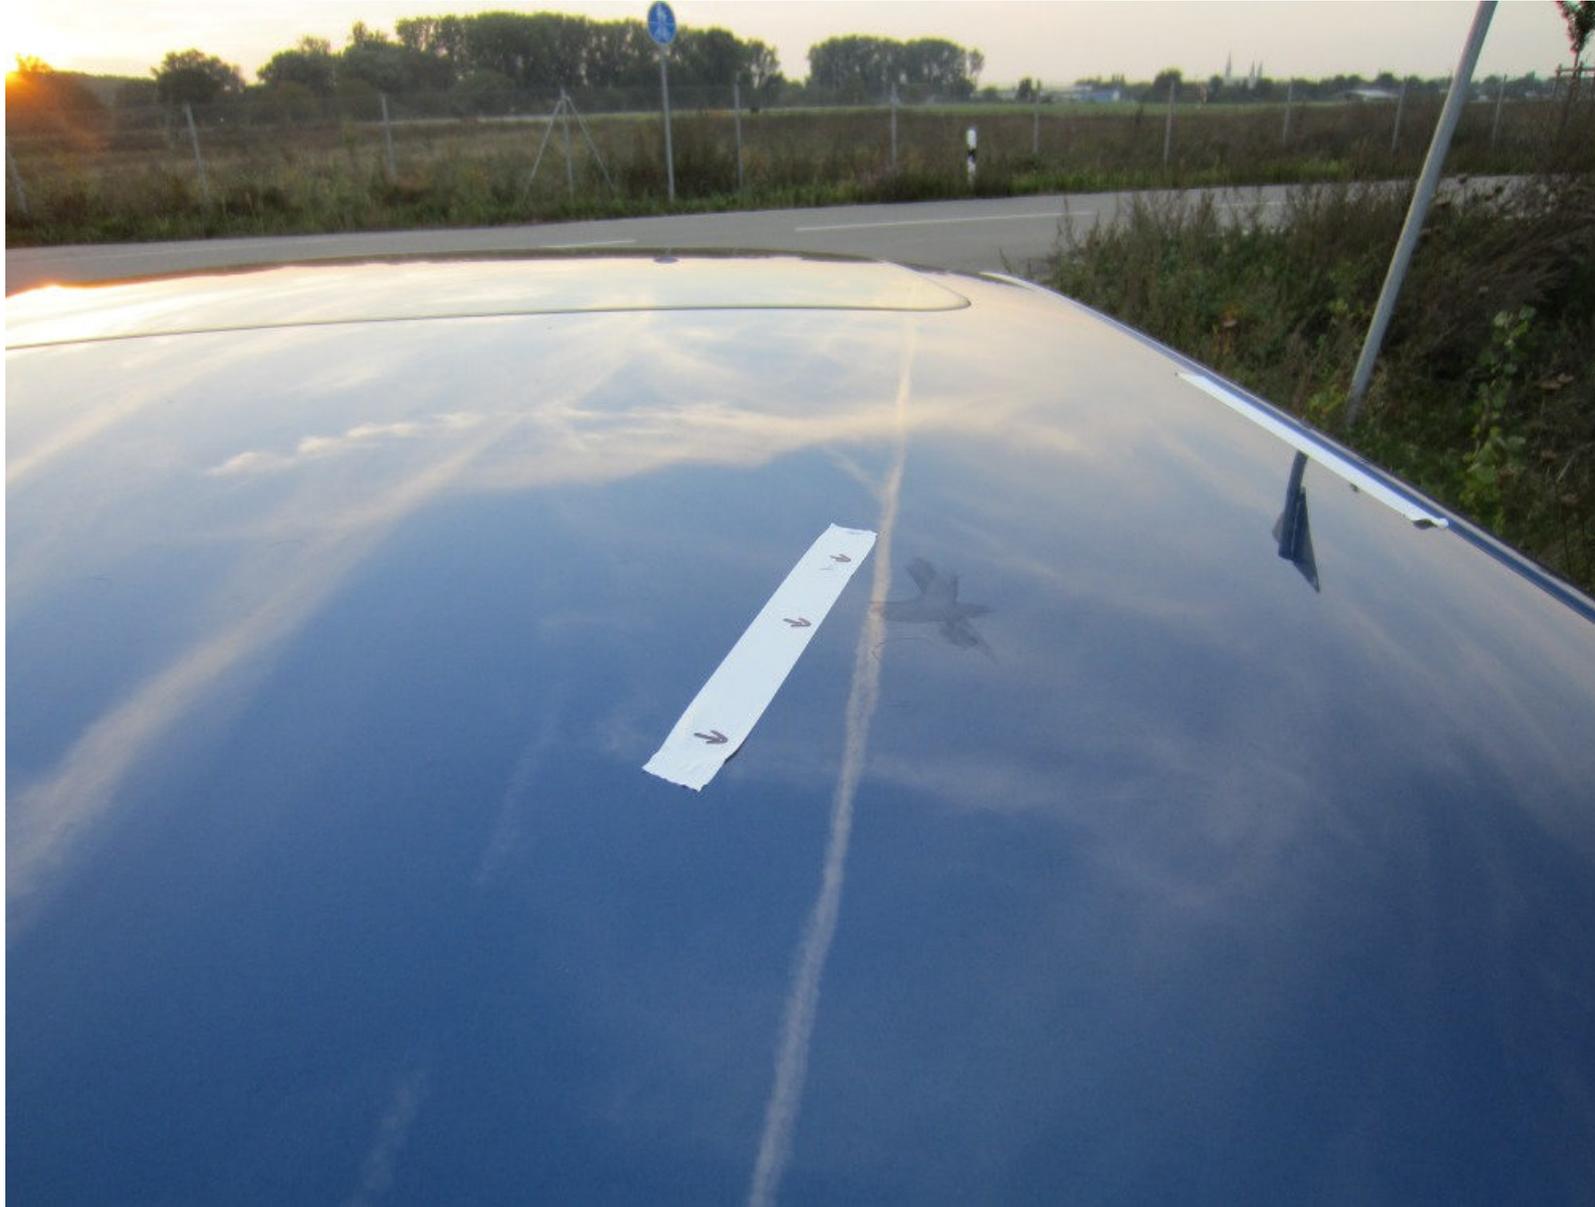
Punkt 64 Klebereste/Klebeband auf Dach

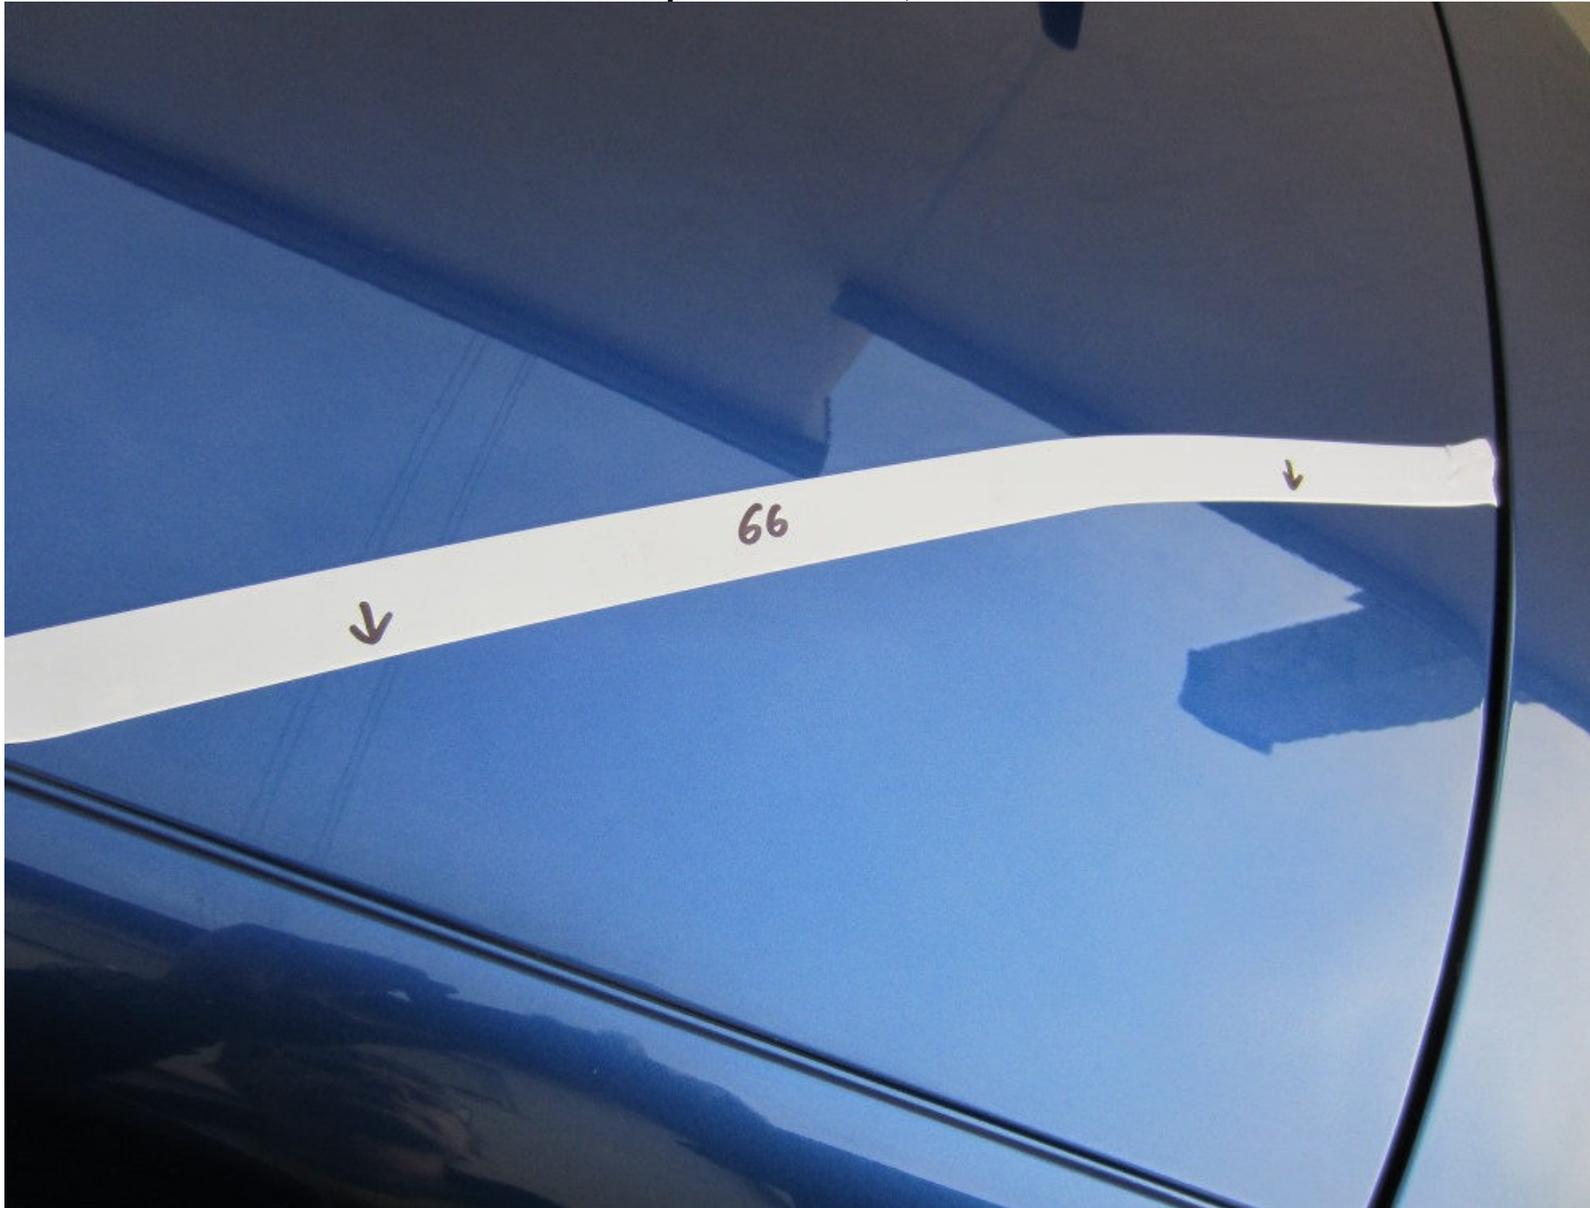
Punkt 66 Sprühnebel, und raue Oberfläche

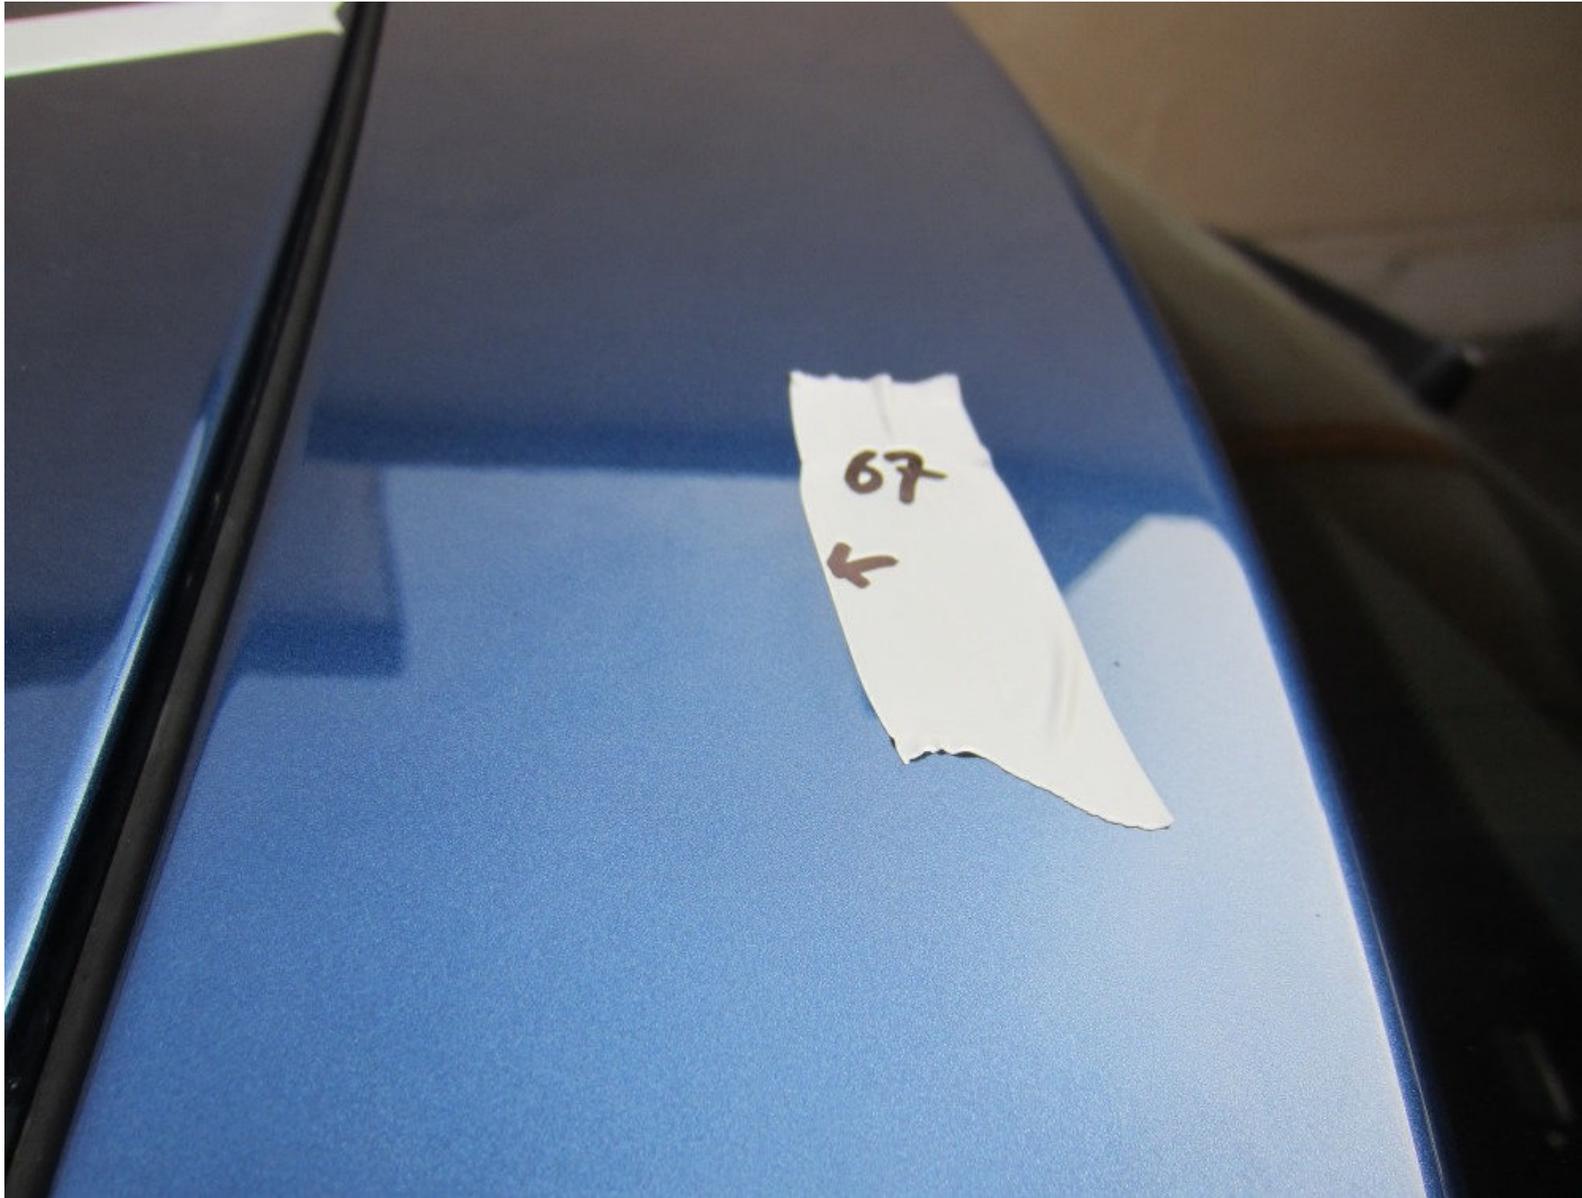
Punkt 67 Klebereste/Klebeband auf Heckklappe, matter Lack, rauhe Oberfläche

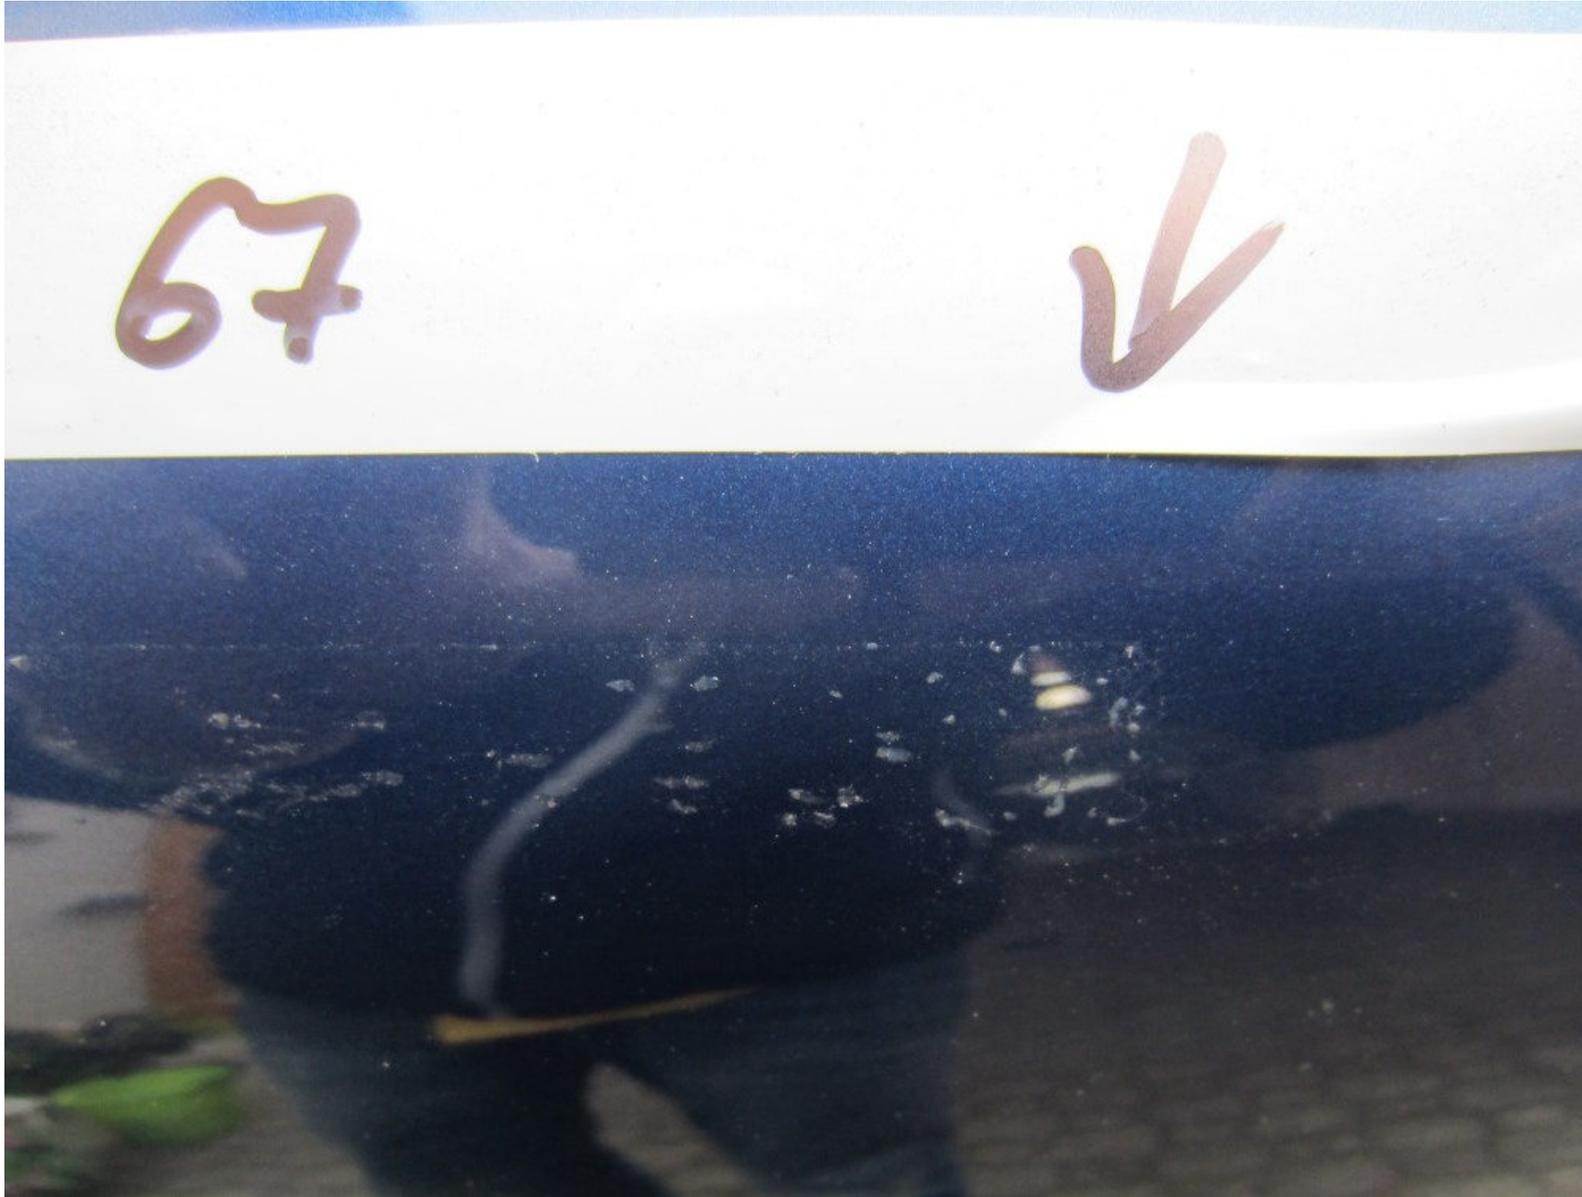
Punkt 67 Klebereste/Klebeband auf Heckklappe

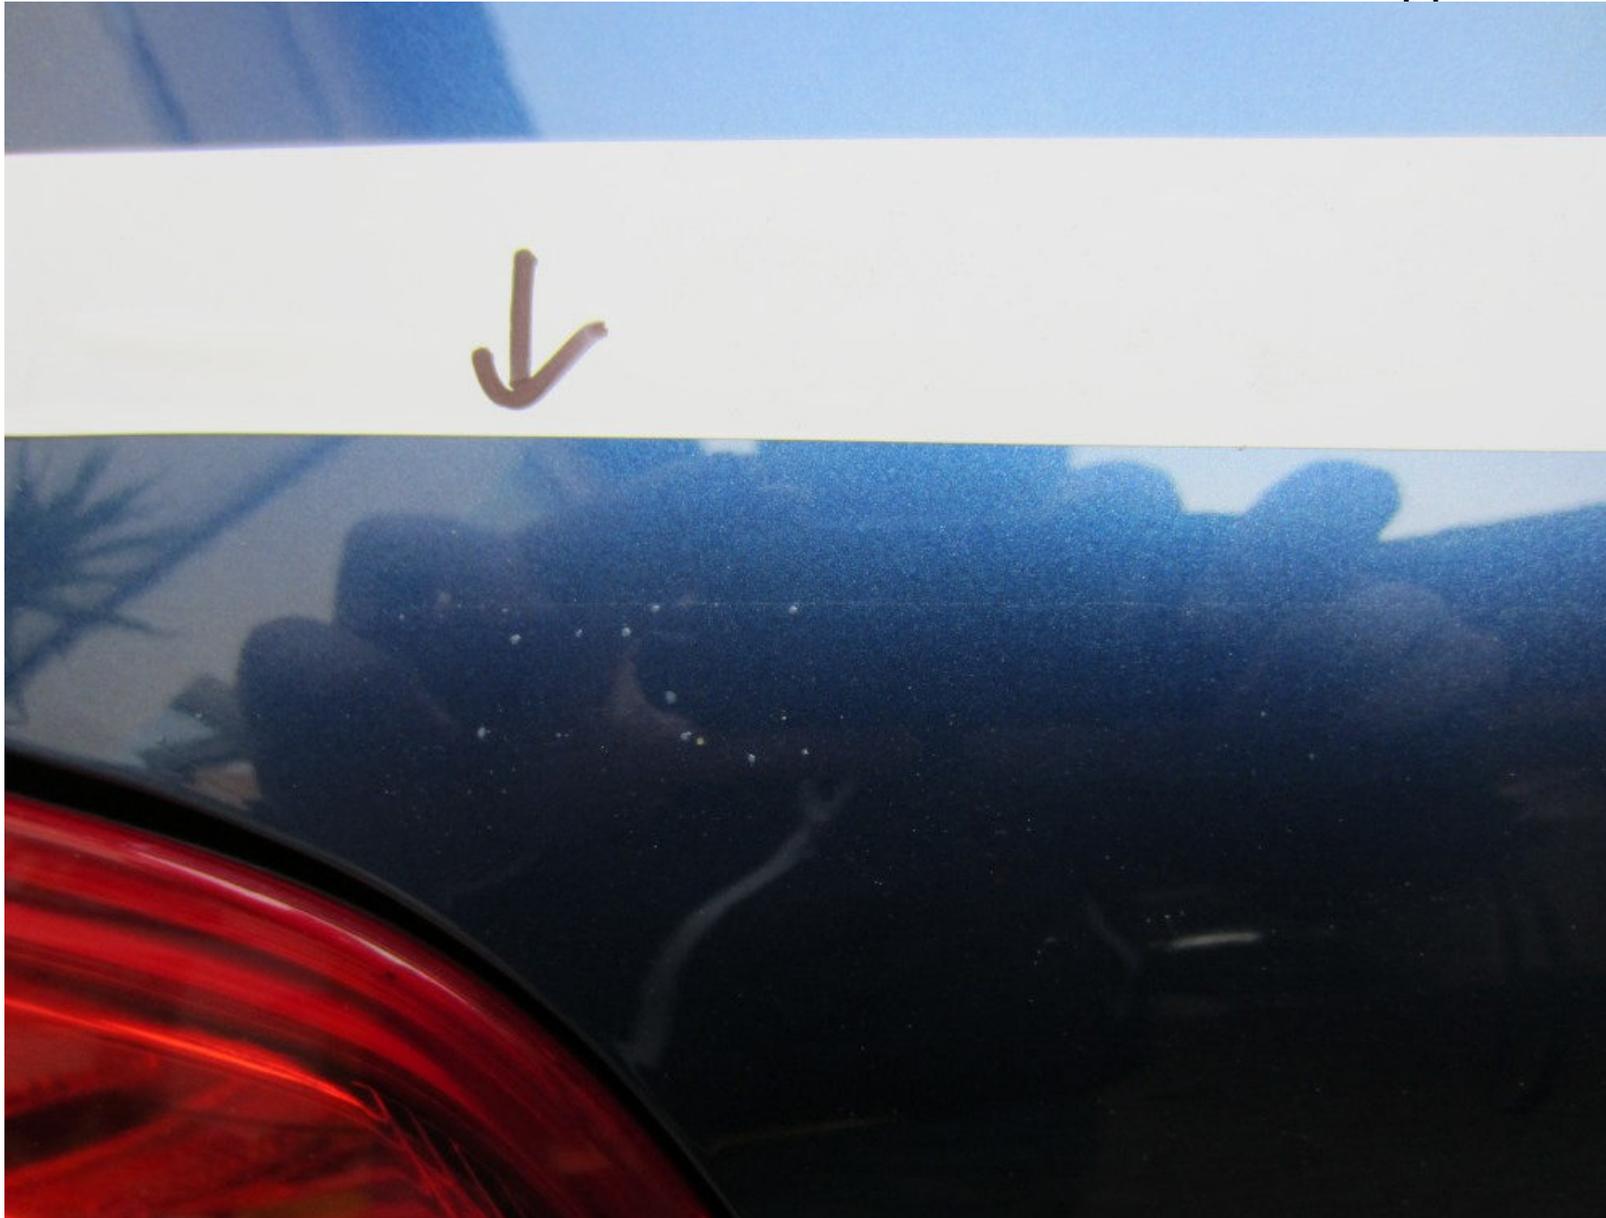
Punkt 67 Klebereste/Klebeband auf Heckklappe

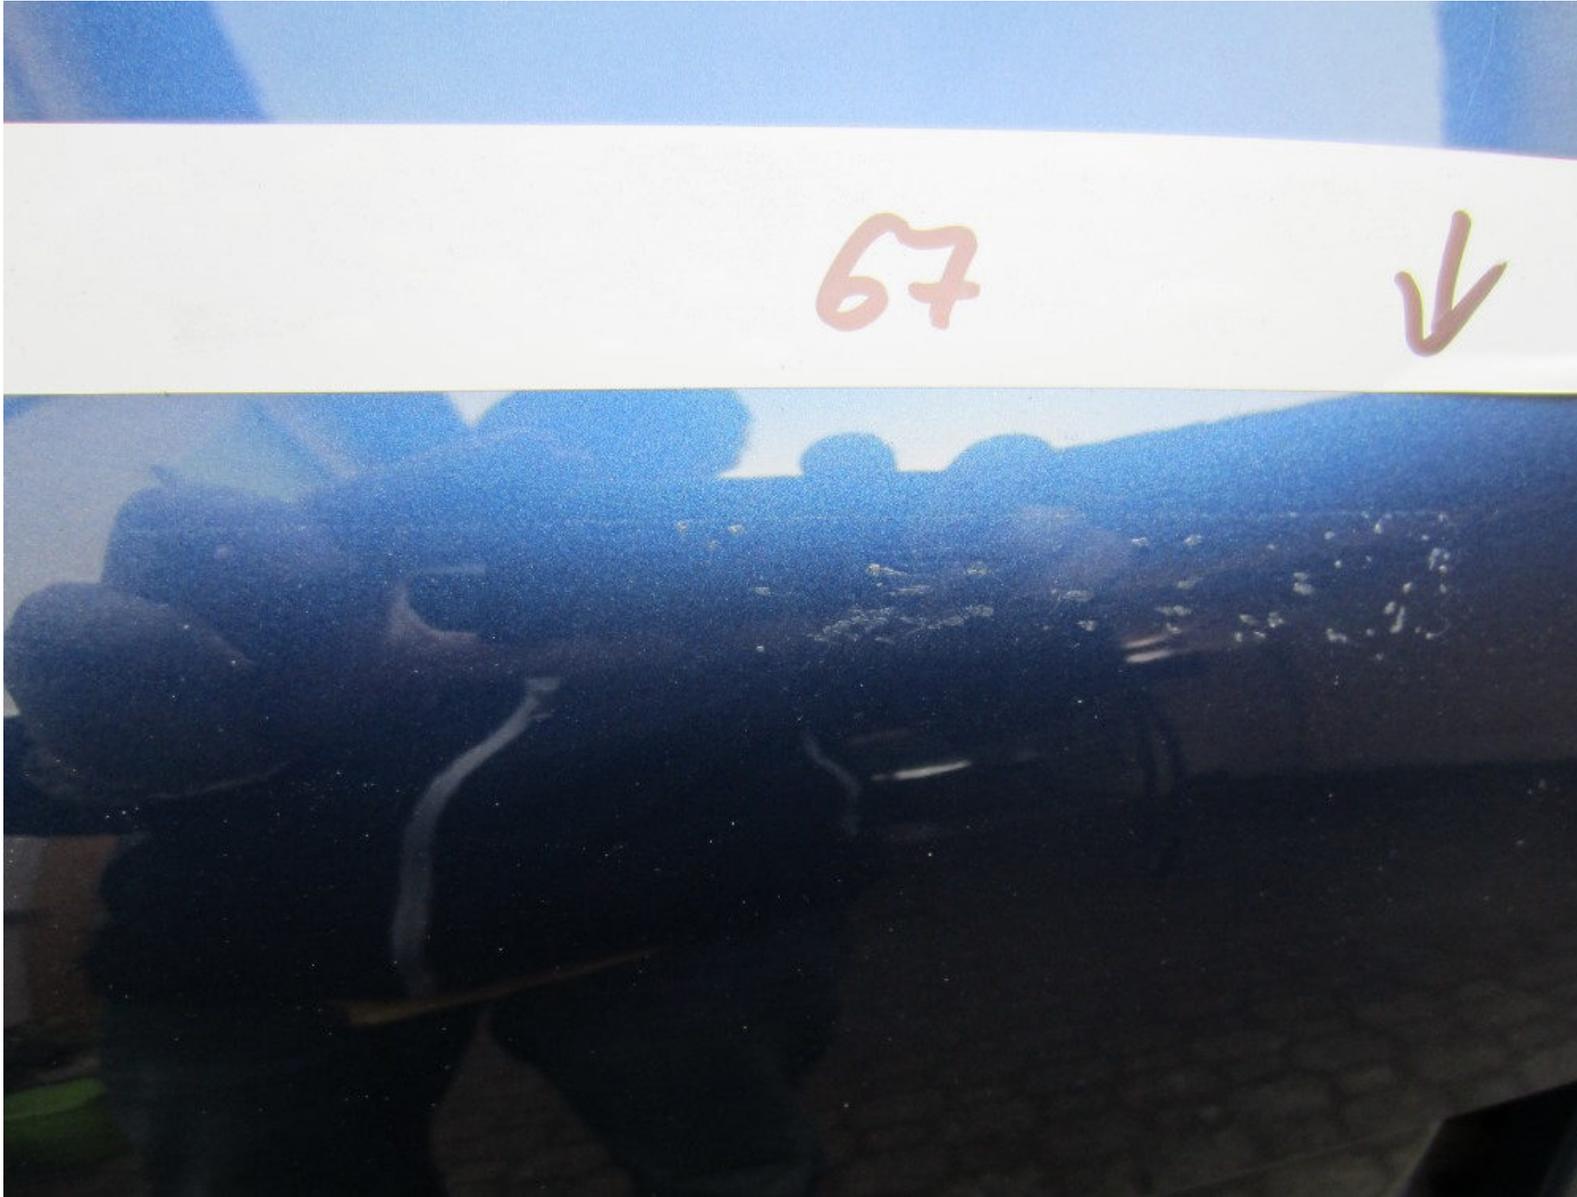
Punkt 67 Klebereste/Klebeband auf Heckklappe

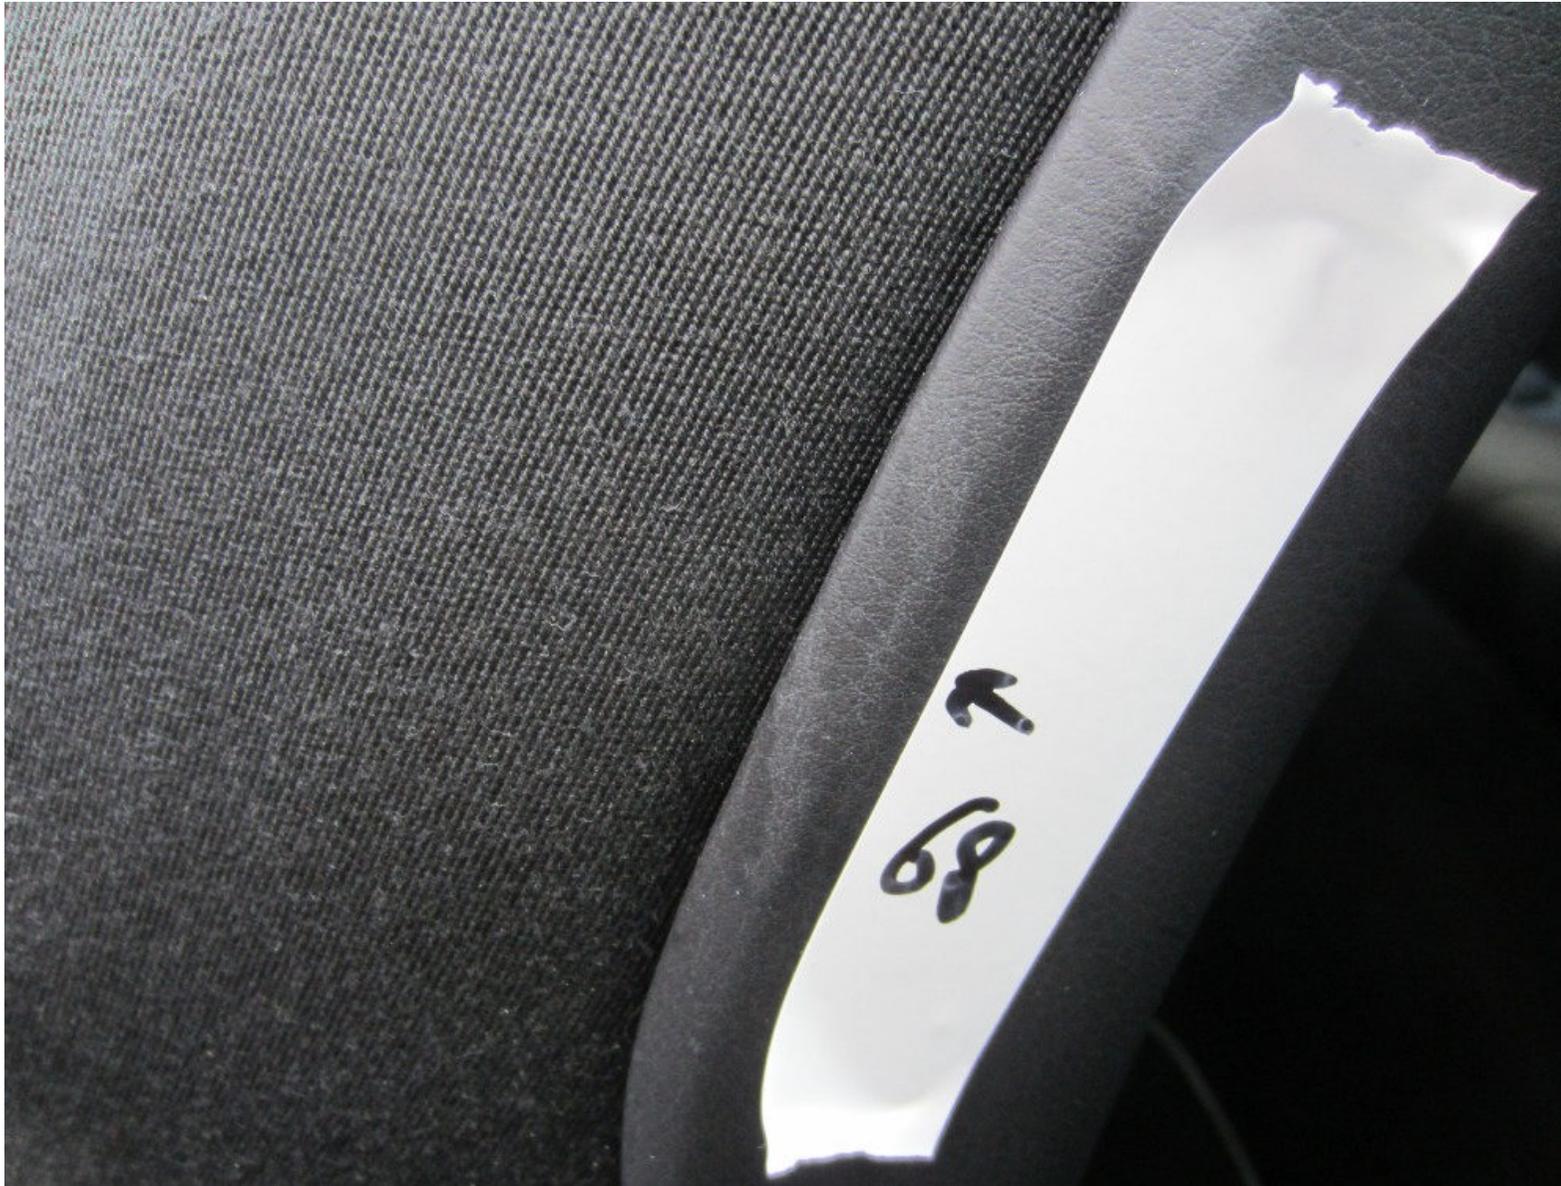
Punkt 68 Sitzlehne verdreht Fahrersitz

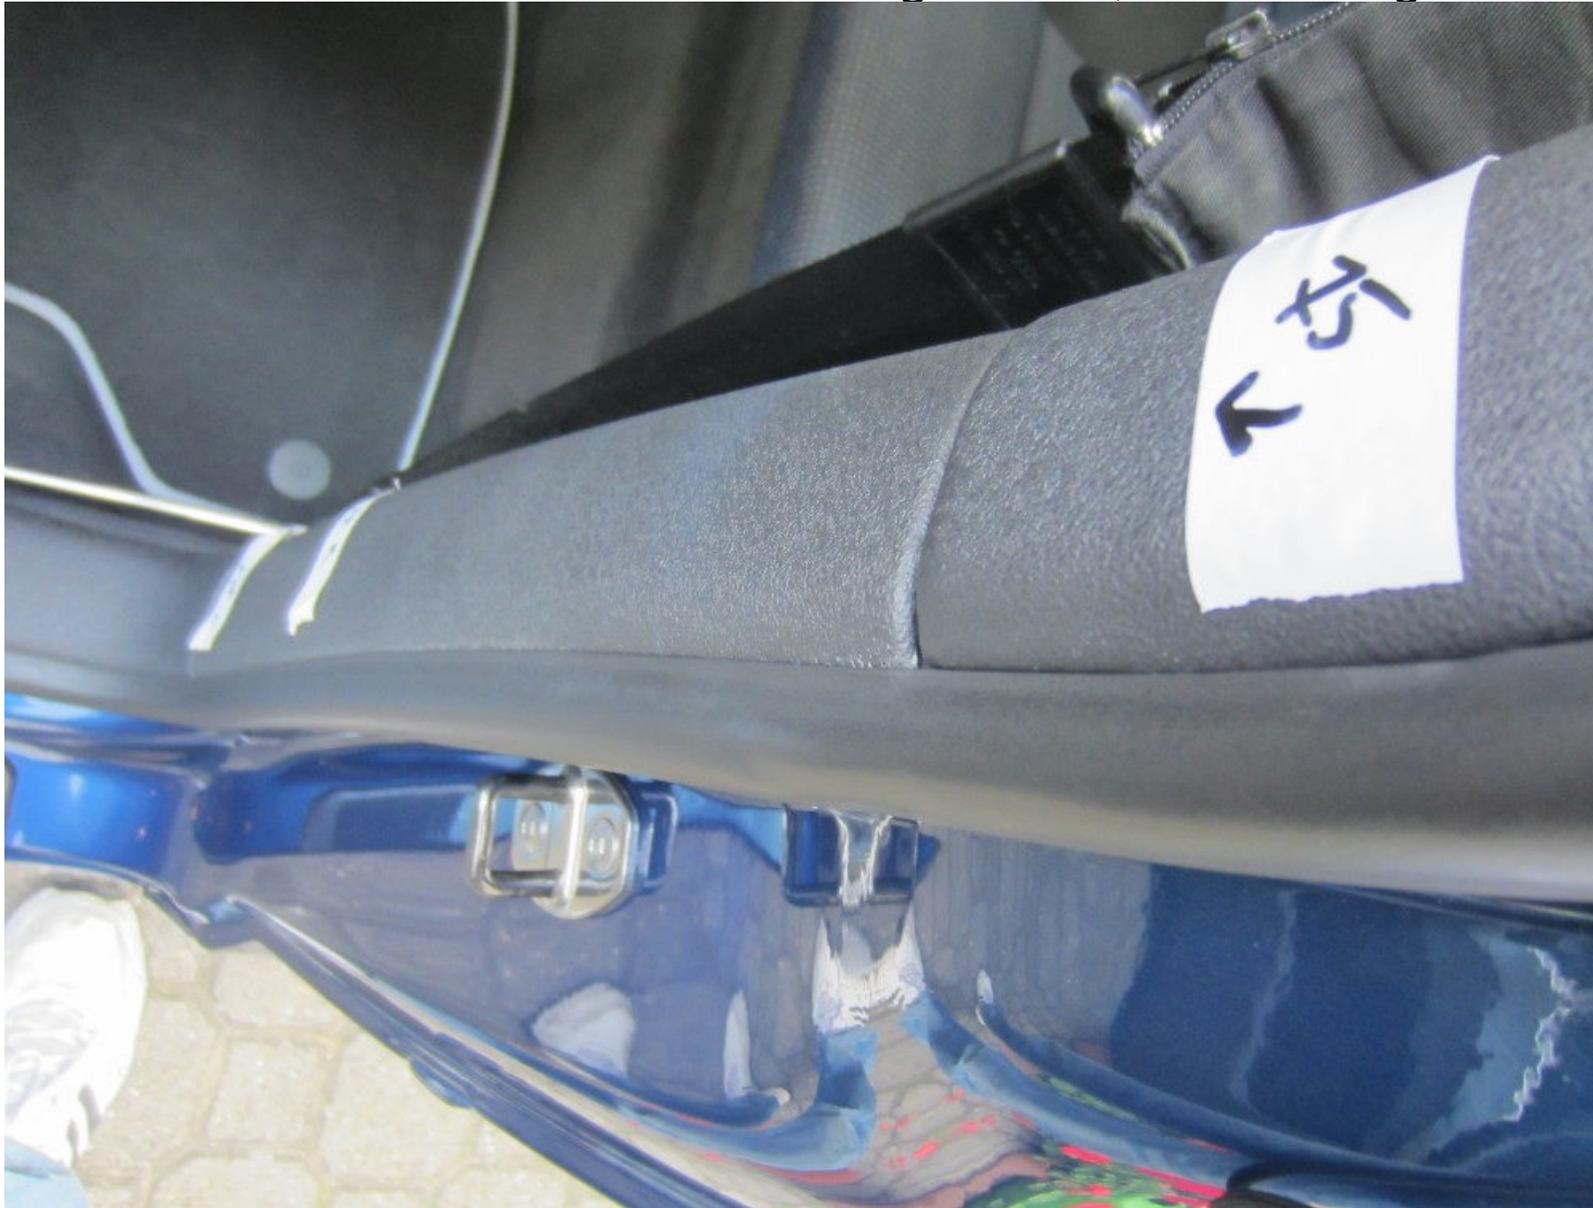
Punkt 75 B-Säulenverkleidung lackiert, Blech wellig lackiert

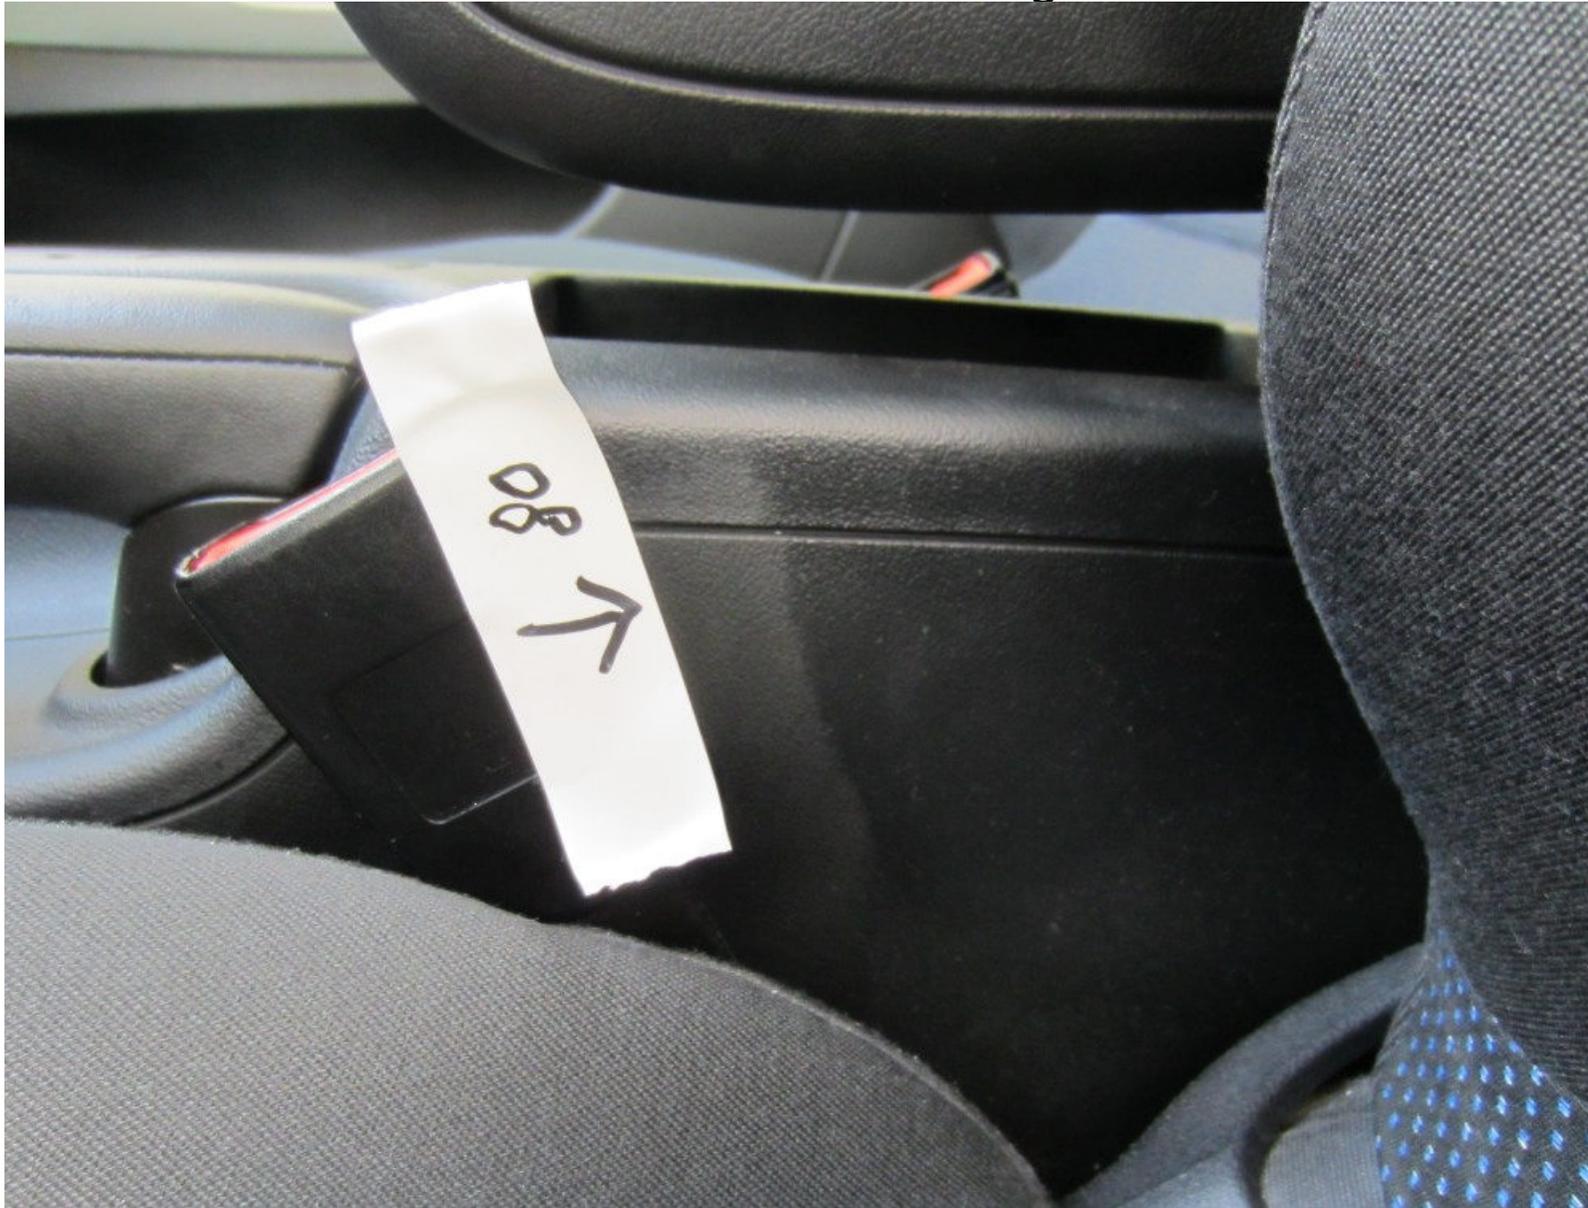
Punkt 80 Mitteltunnelverkleidung verschmutzt/lackiert

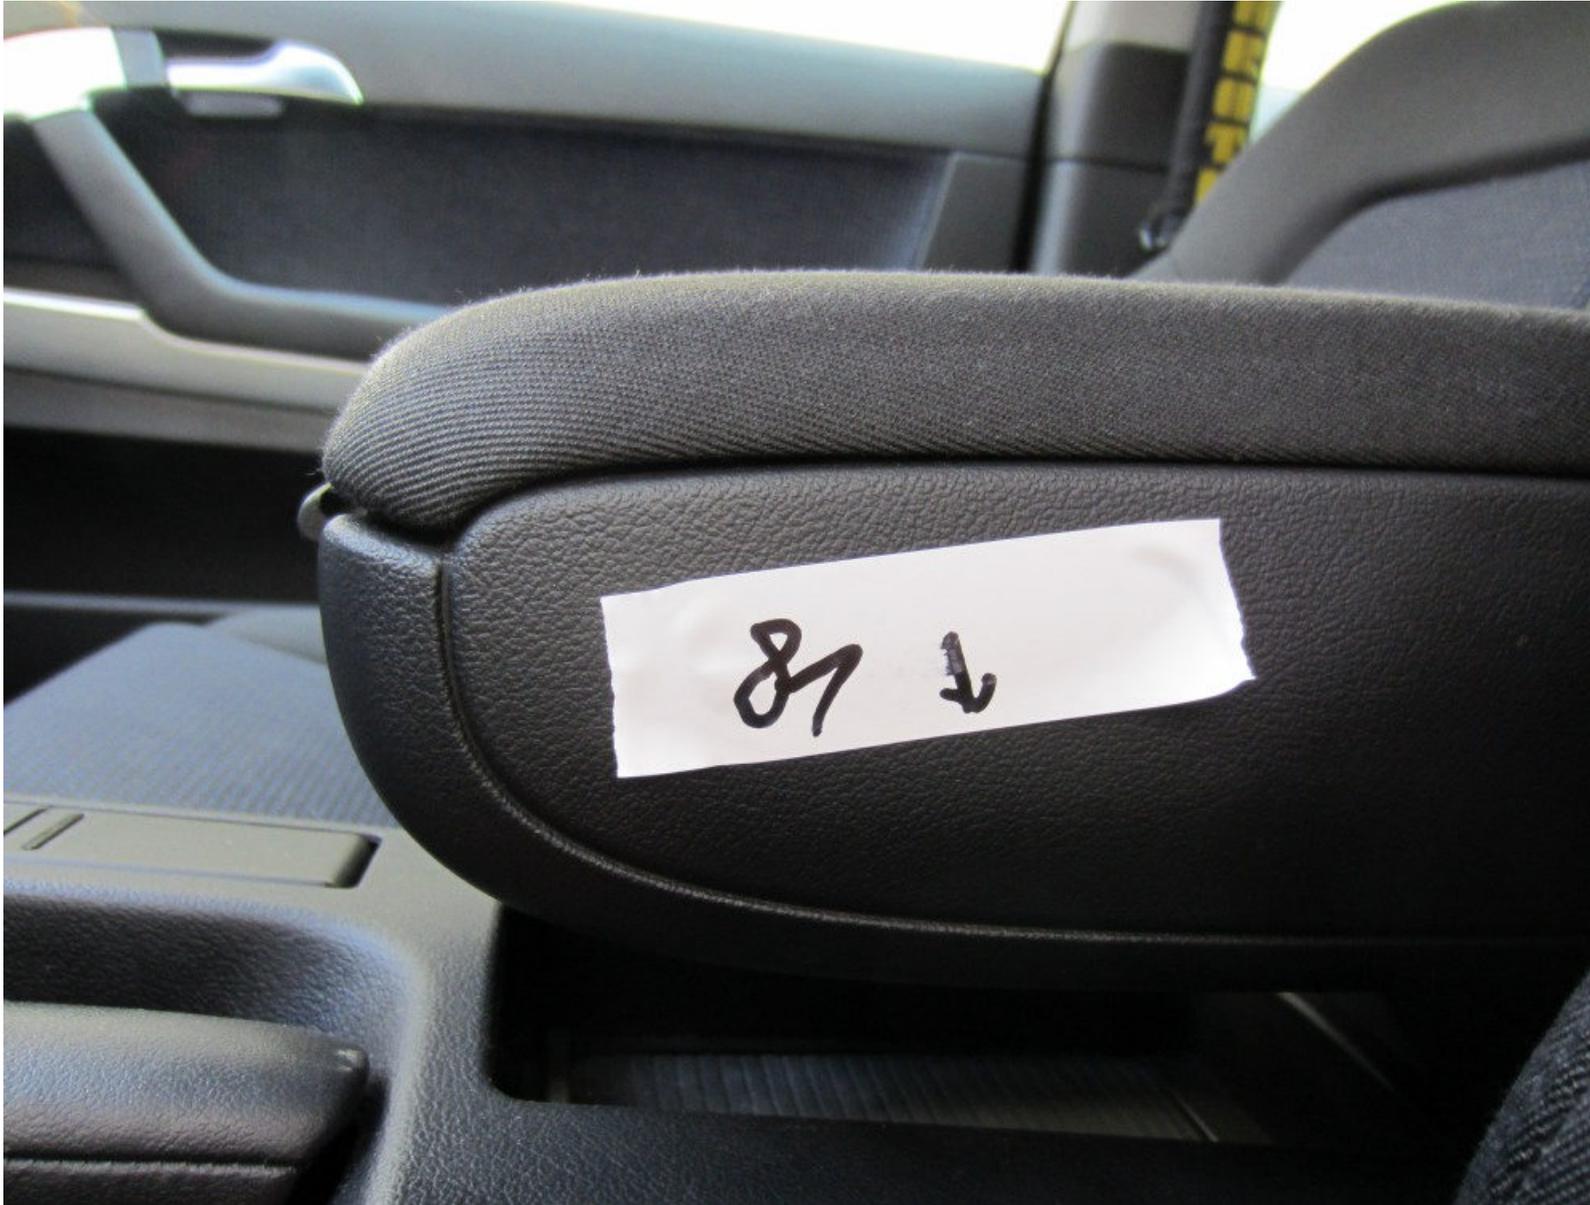
Punkt 81 Mittelarmlehneverkleidung verschmutzt/lackiert

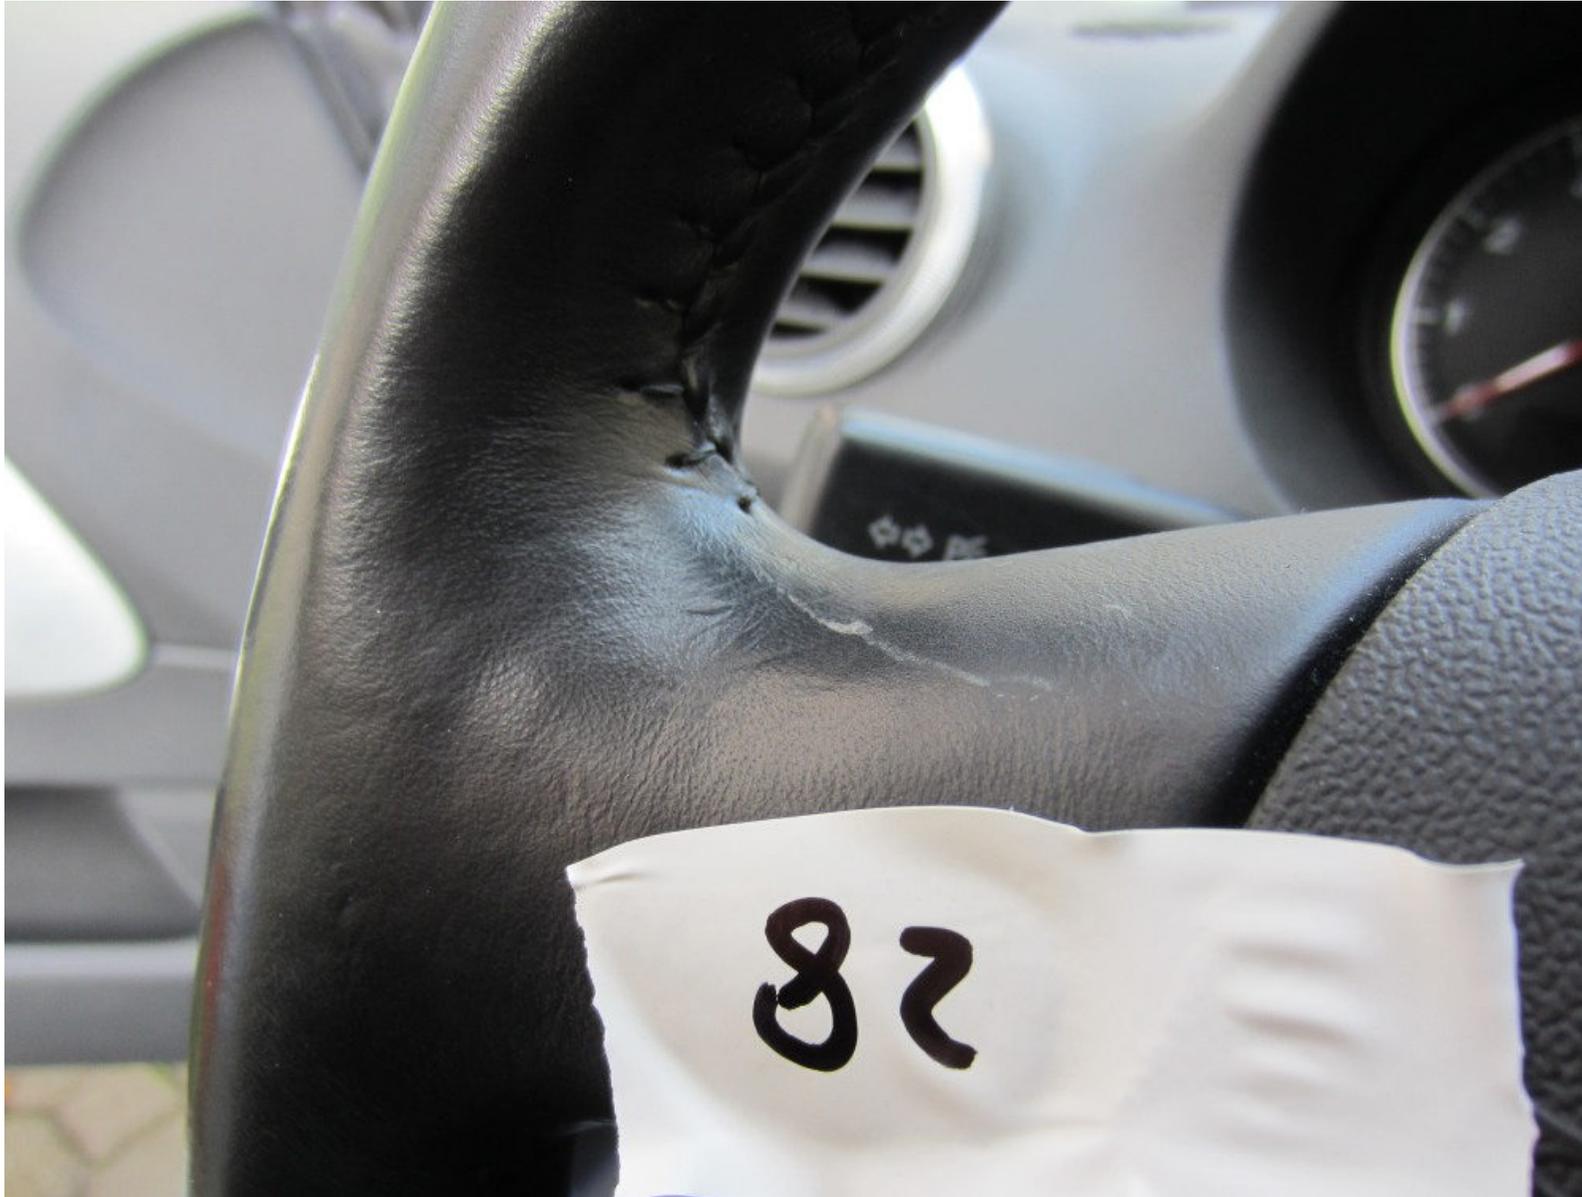
Punkt 82 Lenkrad verdreht/beschädigt
