AUDI A3 3.2 quattro

LU SX 25

Schäden nach der Reparatur

Die Schäden nach der Lackierung

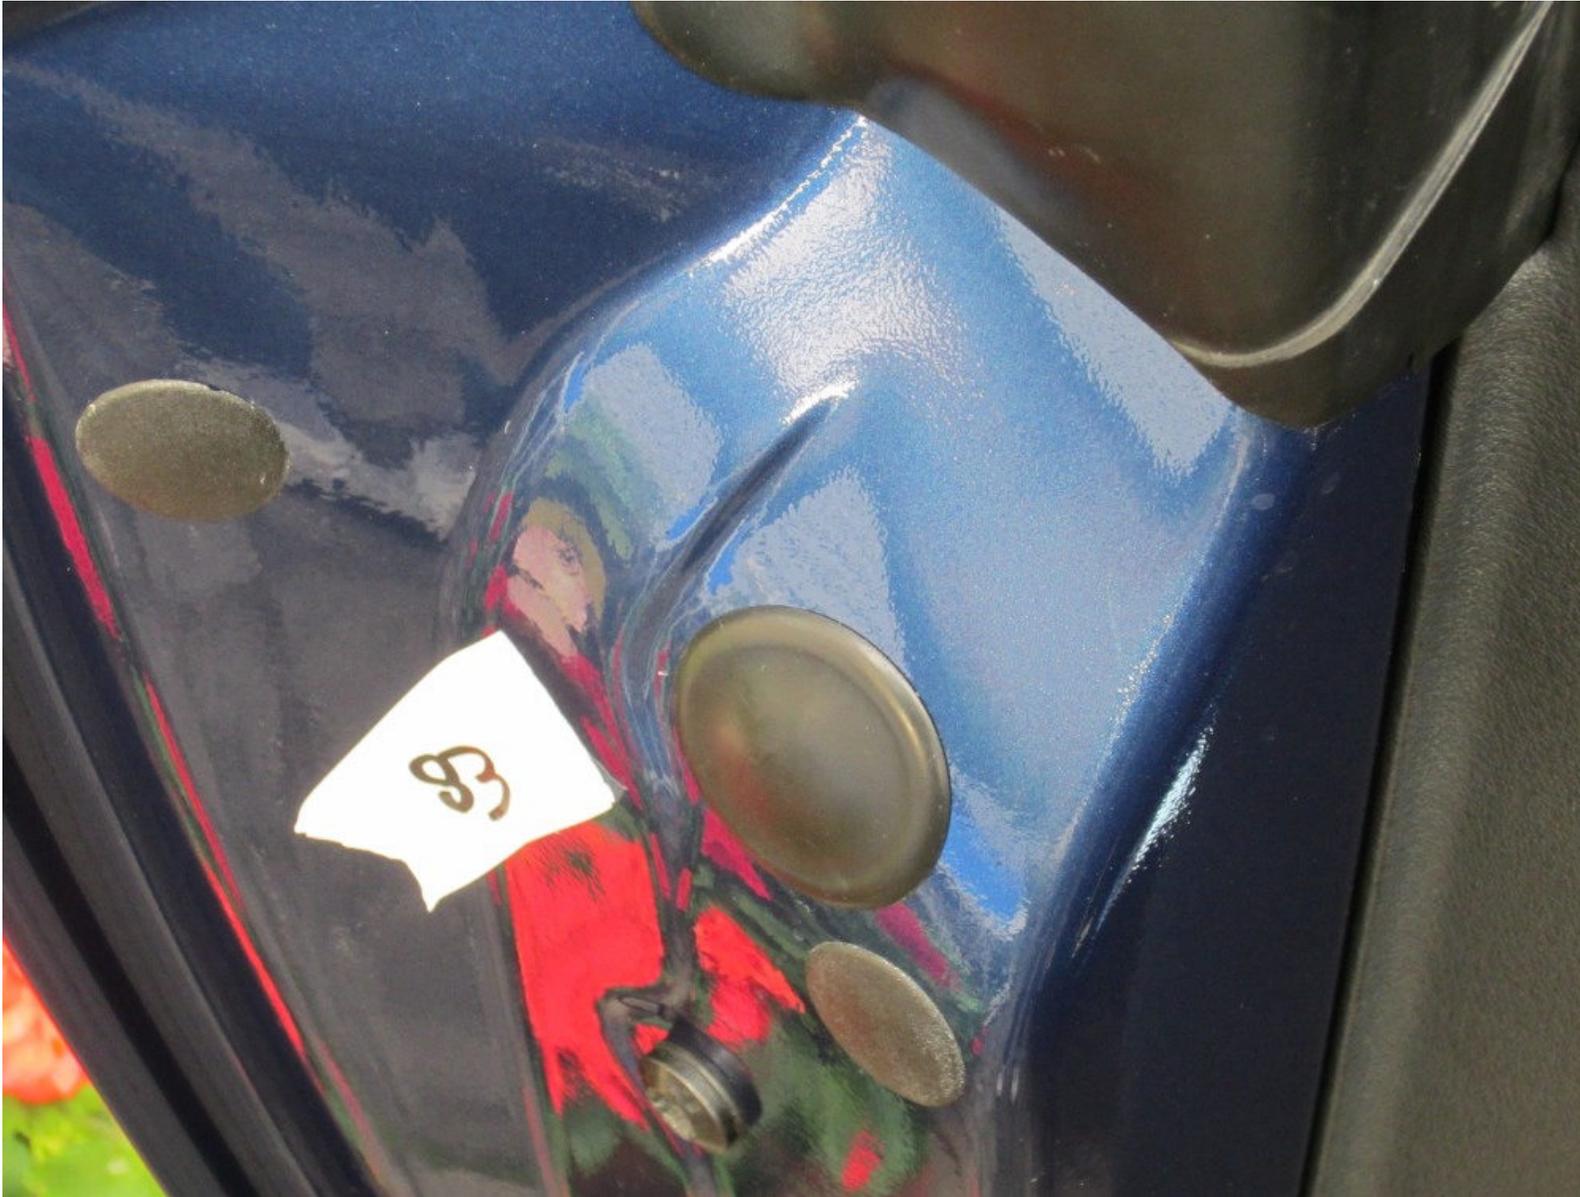
Punkt 83 Fahrertür wellig lackiert

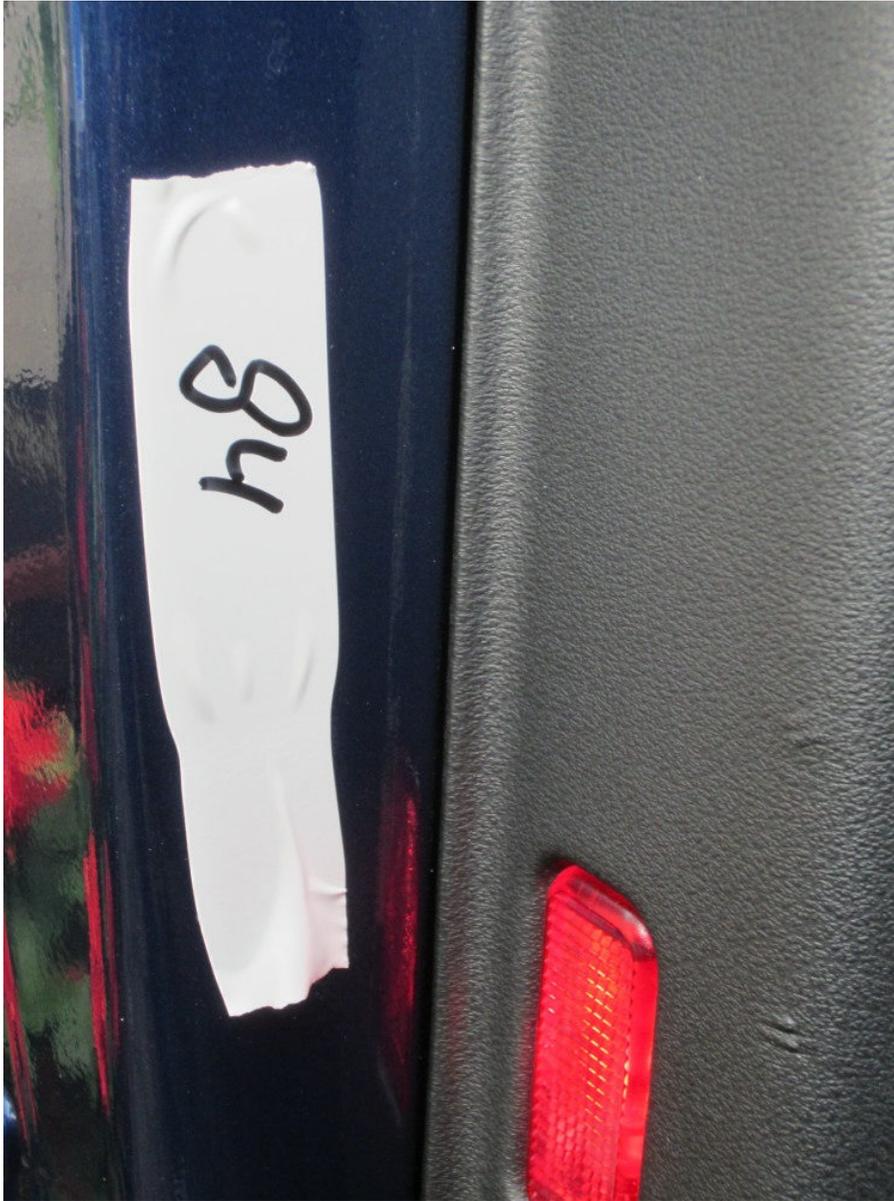
Punkt 84 Klarlackstreifen an Tür und Verkleidung, Verkleidung
beschädigt, Tür wellig lackiert

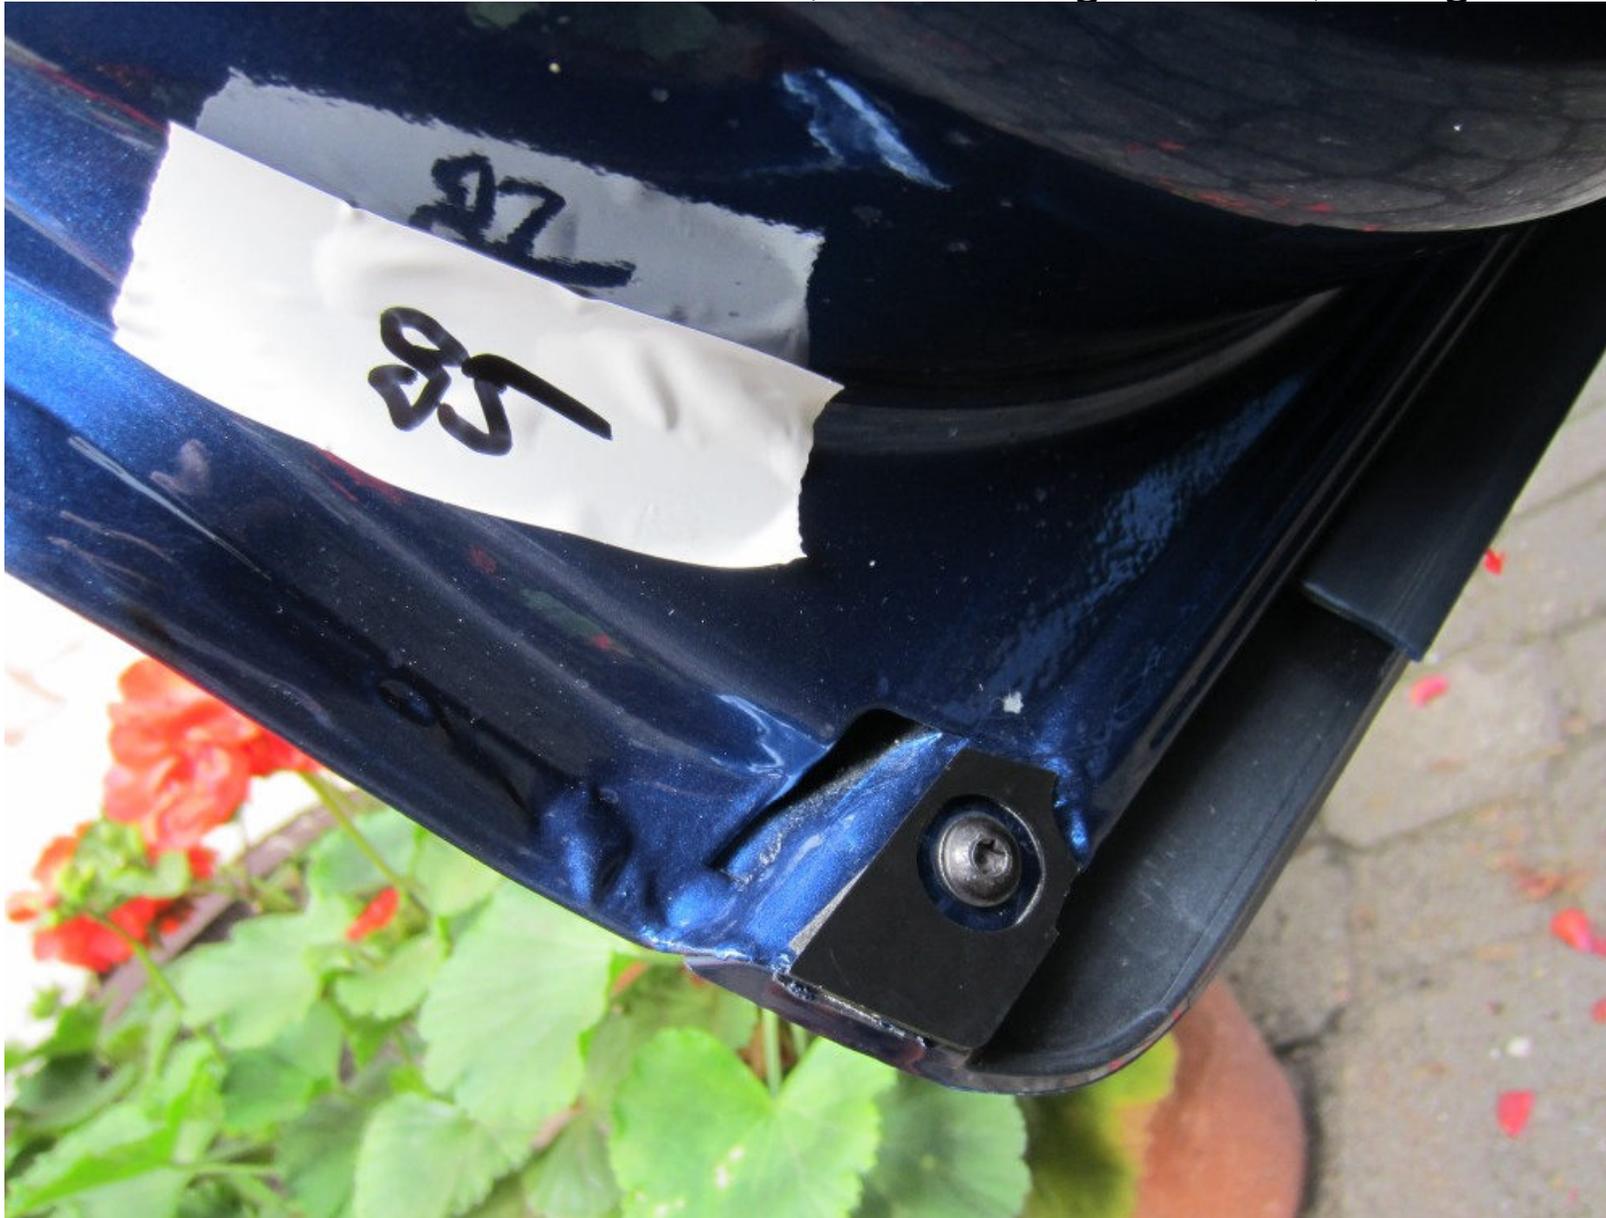
Punkt 85 Plastikteil fällt ab, unsauber gearbeitet, welliger Lack

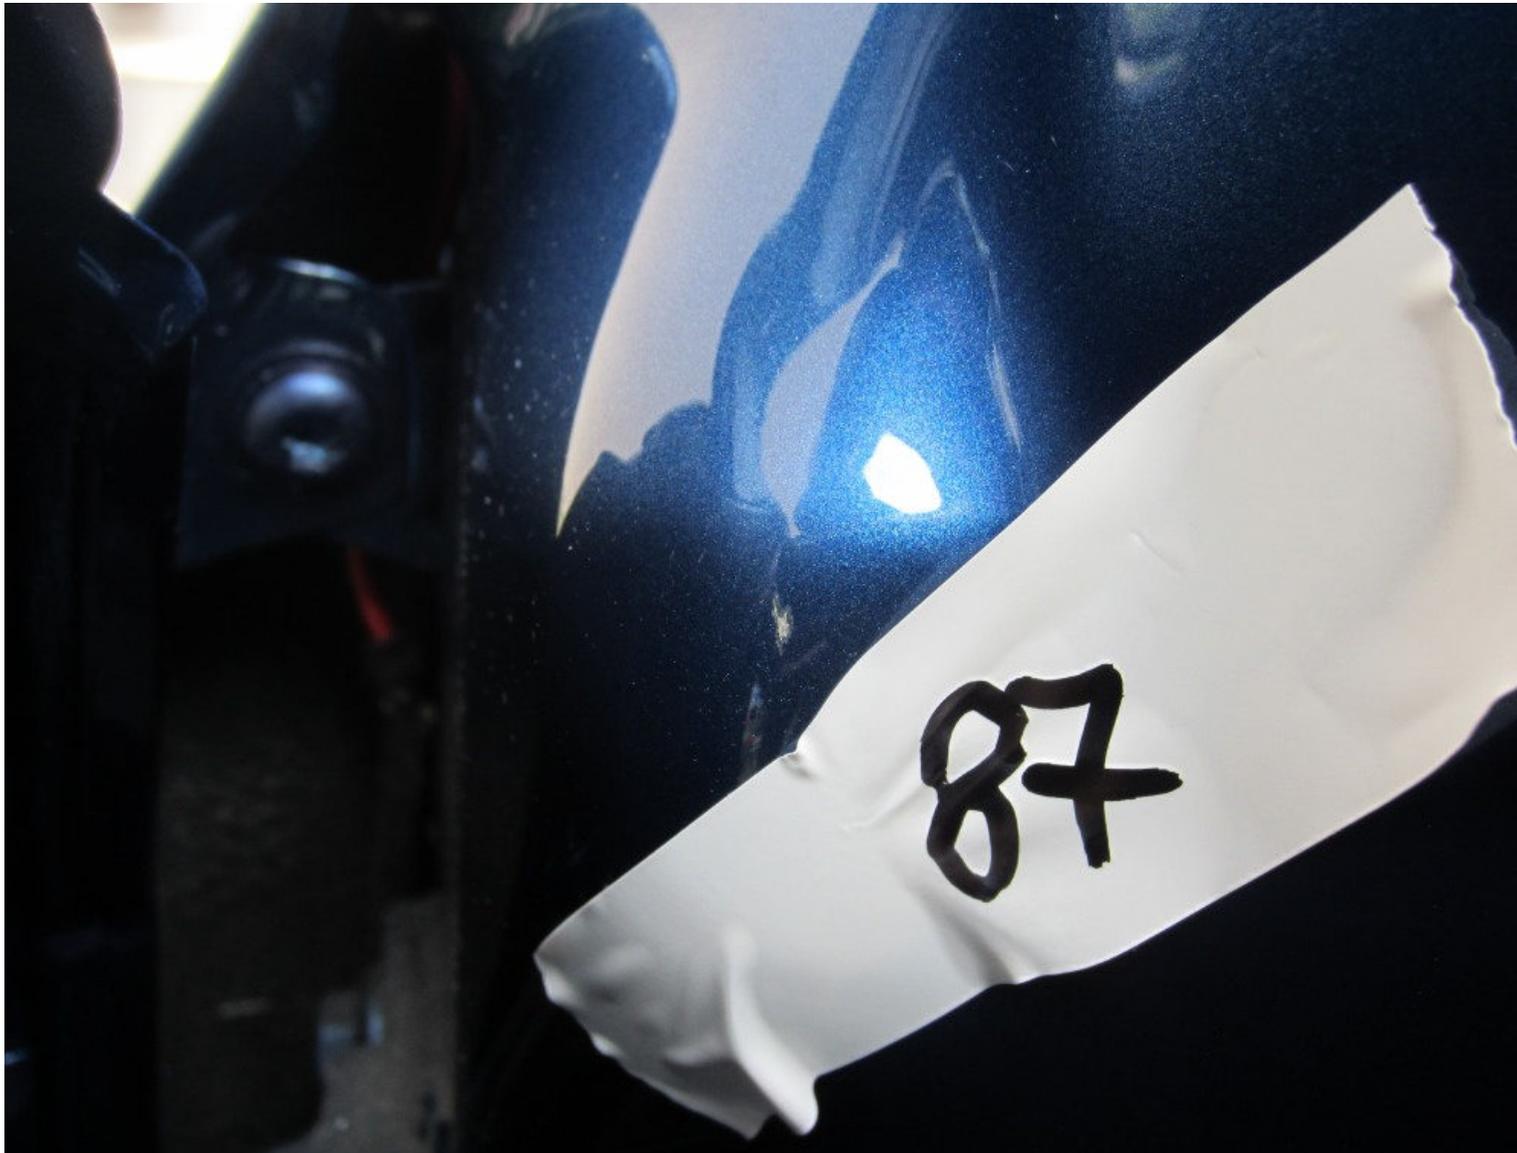
Punkt 87 A-Säule wie auf der Beifahrerseite verratzt. Wahrscheinlich durch Türmontage
