Die manuelle Sichtprüfung sowie deren Auswertung

Unter dem **Menüpunkt 4.3** wurde im Steuerkettenbericht die manuelle Sichtprüfung erläutert. Die sicherste Methode, eine Längung der oberen Steuerkette festzustellen.

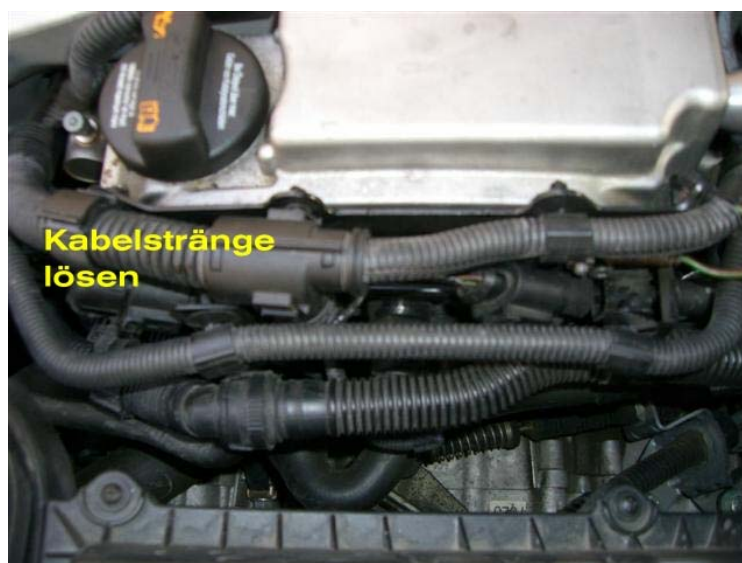
Auf der Höhe des Öleinfüllstutzens werden die Kabelstränge die seitlich am Motor verlaufen gelöst, und beide Halbe gebaut.

Bild: U-1.0.0_4 – Demontage der Kabelstränge

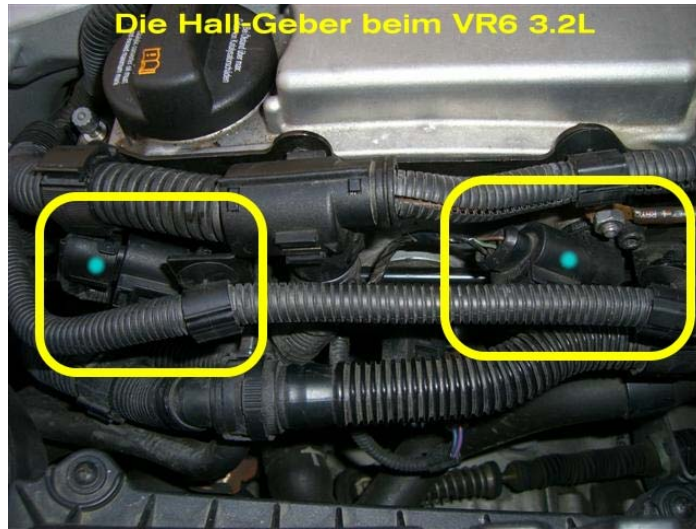
Der Blick auf die Hallsensoren wird somit frei

Bild: U-1.0.0_5 – Sitz der Hallsensoren

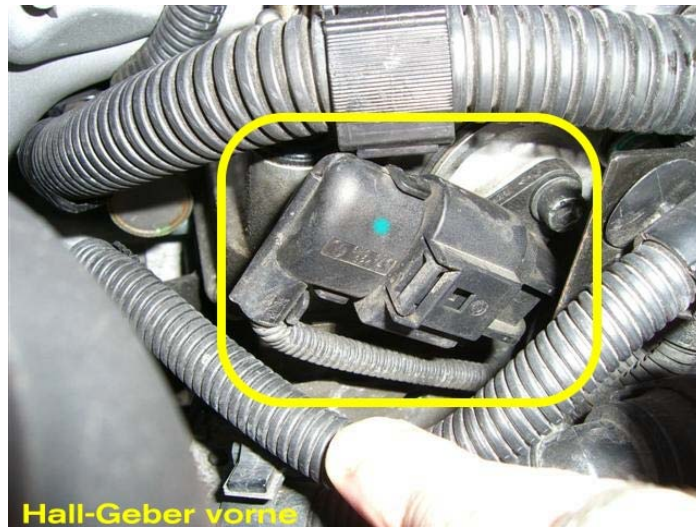
Hall-Geber vorne

Bild: U-1.0.0_6 – Sitz des Hallsensor vorne

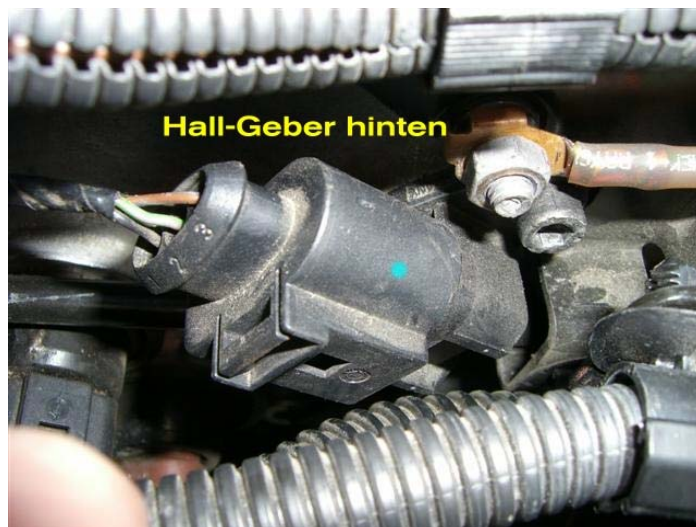
Bild: U-1.0.0_7 – Sitz des Hallsensor hinten

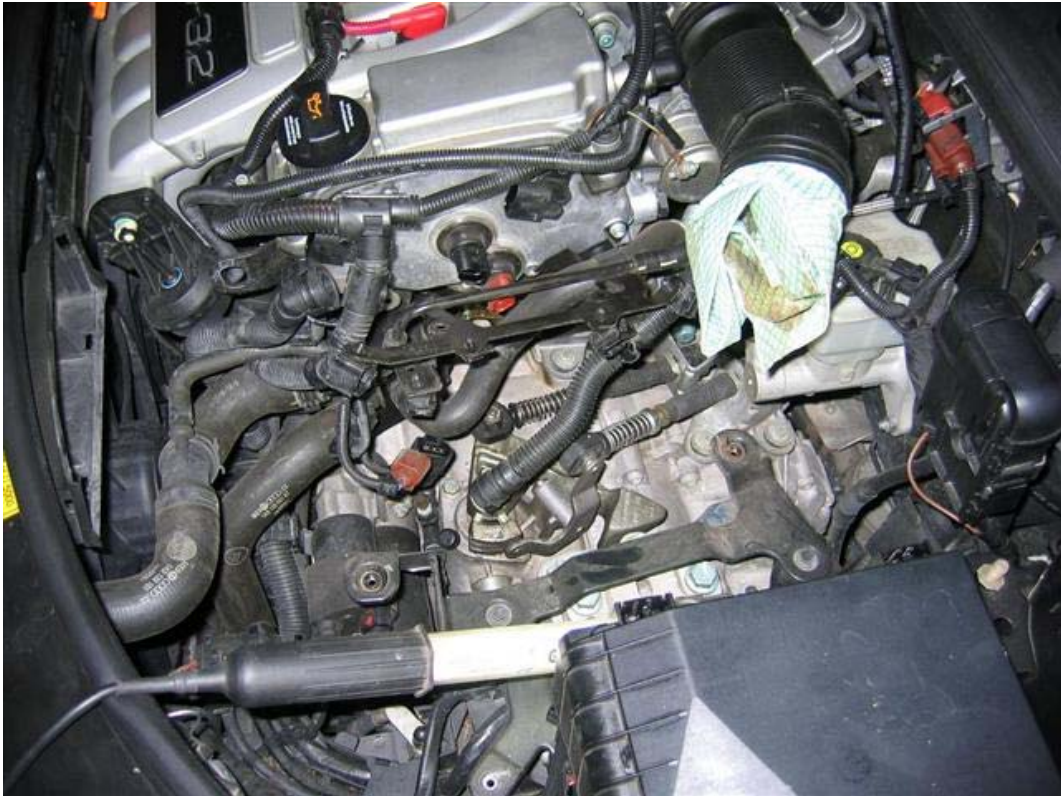
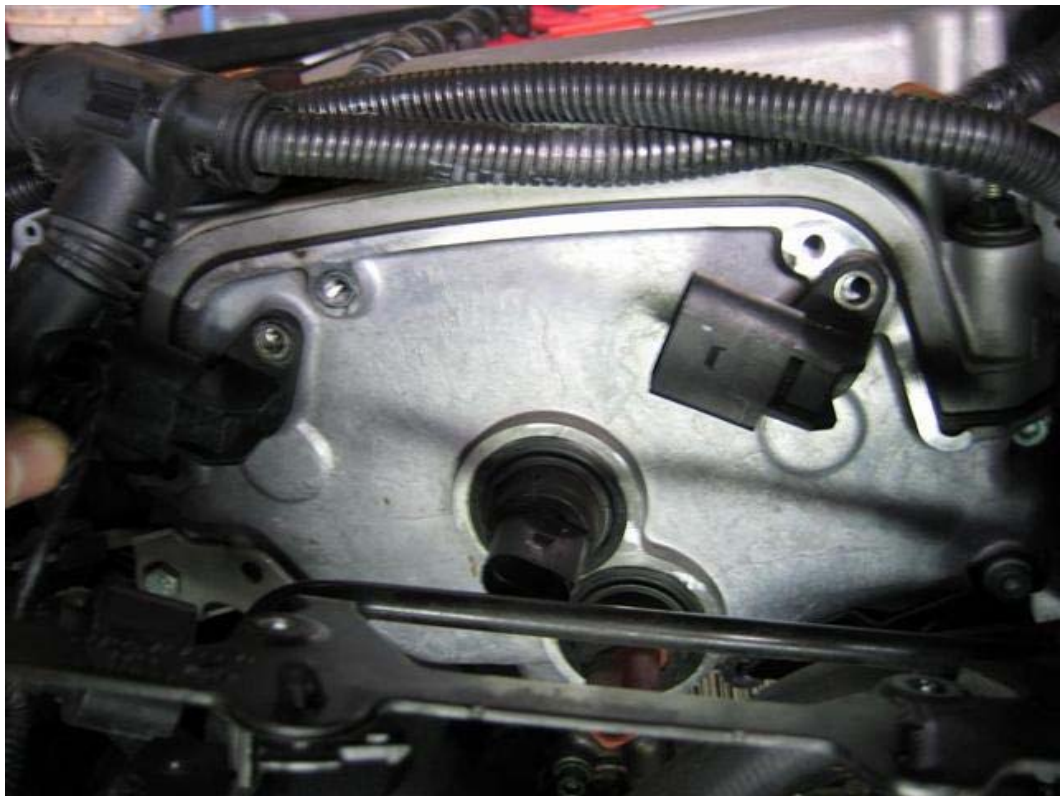
Bild: U-1.0.0_8 – freigelegte Hallsensoren

Bild: U-1.0.0_9 – freigelegte Hallsensoren

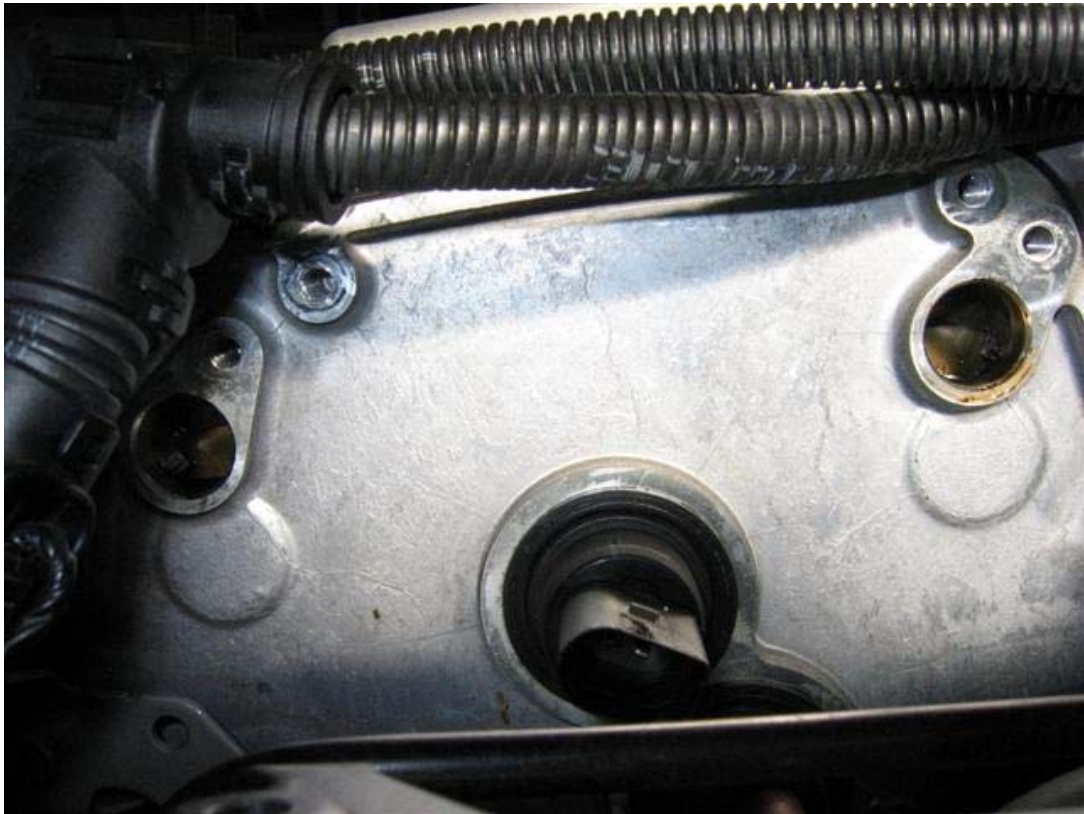
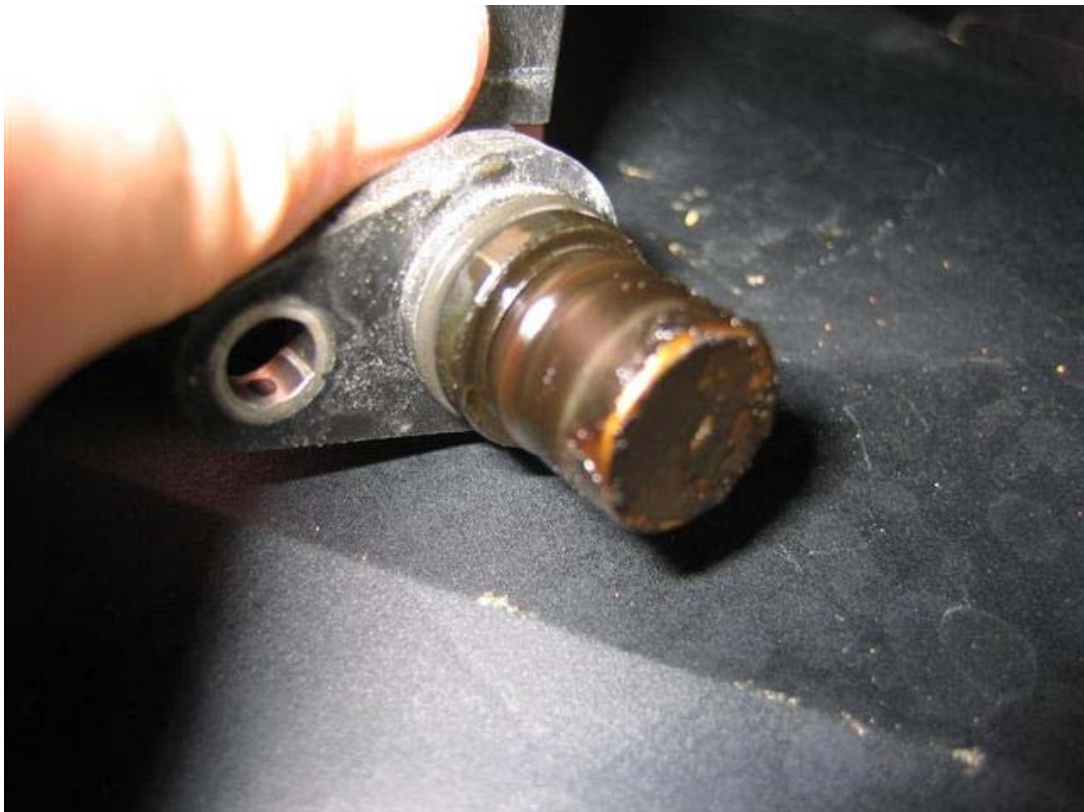
Bild: U-1.0.0_10 – demontierte Hallsensoren

Bild: U-1.0.0_11 – Hallsensor in Großaufnahme

Nachdem die Sensoren mittels Innensechskant-Schlüssel gelöst wurden, kann man durch die Fenster (Sitz der ausgebauten Hallgeber) in den Motor schauen.

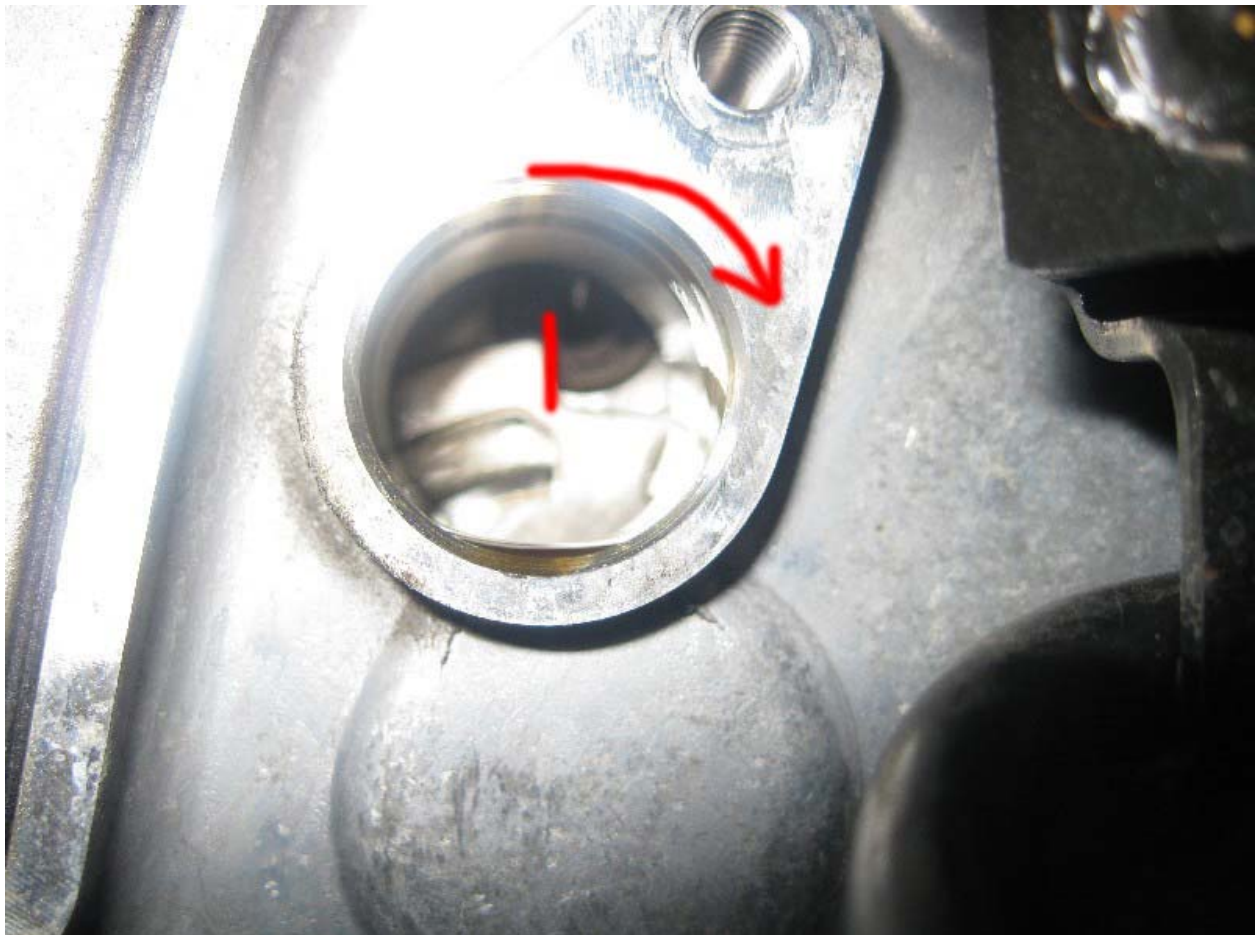
Der IDEAL-FALL wäre wie folgt:

....die rote Kante steht gerade nach oben wenn alles OK ist.
Längt sich die Kette, wandert sie in Pfeilrichtung.

Bild: U-1.0.0_12 – Ideale Stellung eines intakten Steuerkettentrieb

Audi gab an die Werkstätten Reparaturhinweise, in denen 2 Bilder mit der „Normalstellung“ abgebildet sind. Weichen die Steuernocken am PKW von den Bildern ab, so ist zu reparieren, da eine Kettenlängung vorliegt. Der „kritische“ gemessene Grenzwert wäre laut Audi-Vorgabe: -8°KW . Ab hier spricht der Konzern von einer Kettenlängung die repariert werden muss.

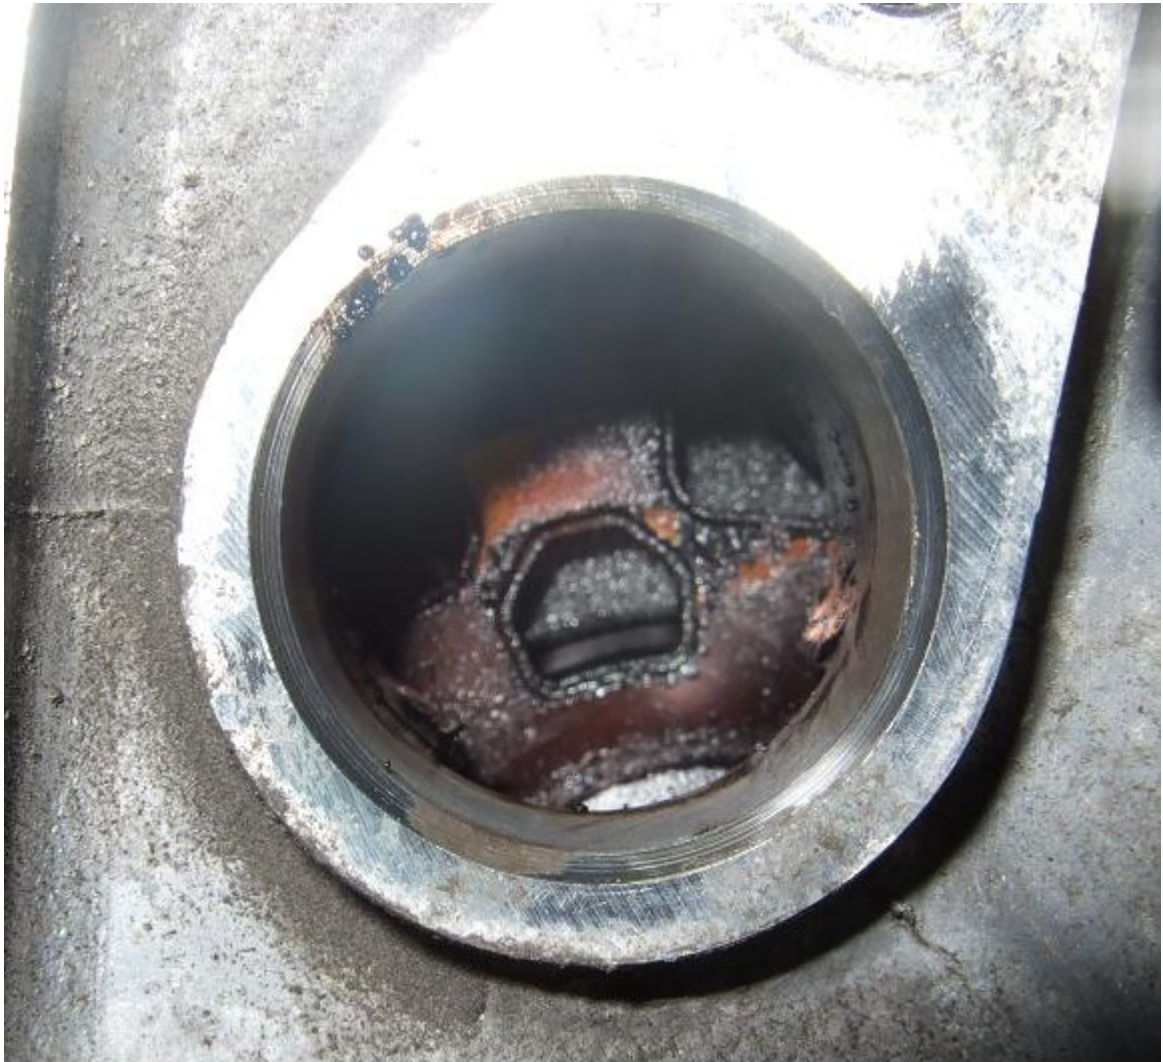
Hier ein besonders schlimmer Fall, da zusätzlich schon der gesamte innere Bereich total verkocht ist. Dank Longlifeintervallen mit Longlifeölen.

Bild: U-1.0.0_13 – Stellung des Steuernockens eines defekten Steuerkettentrieb

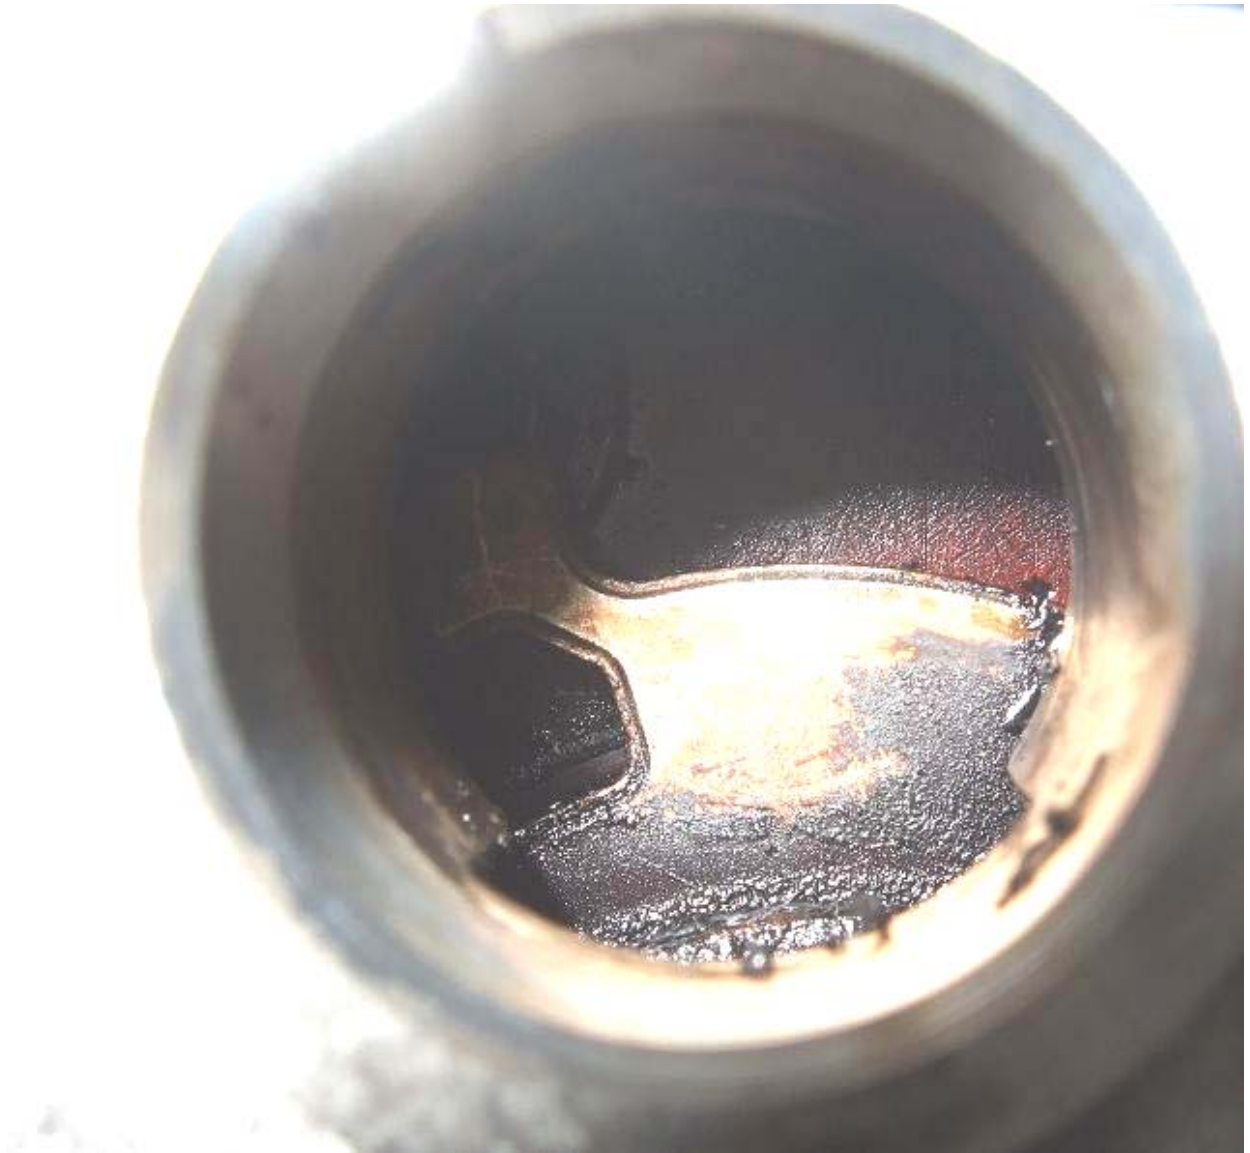
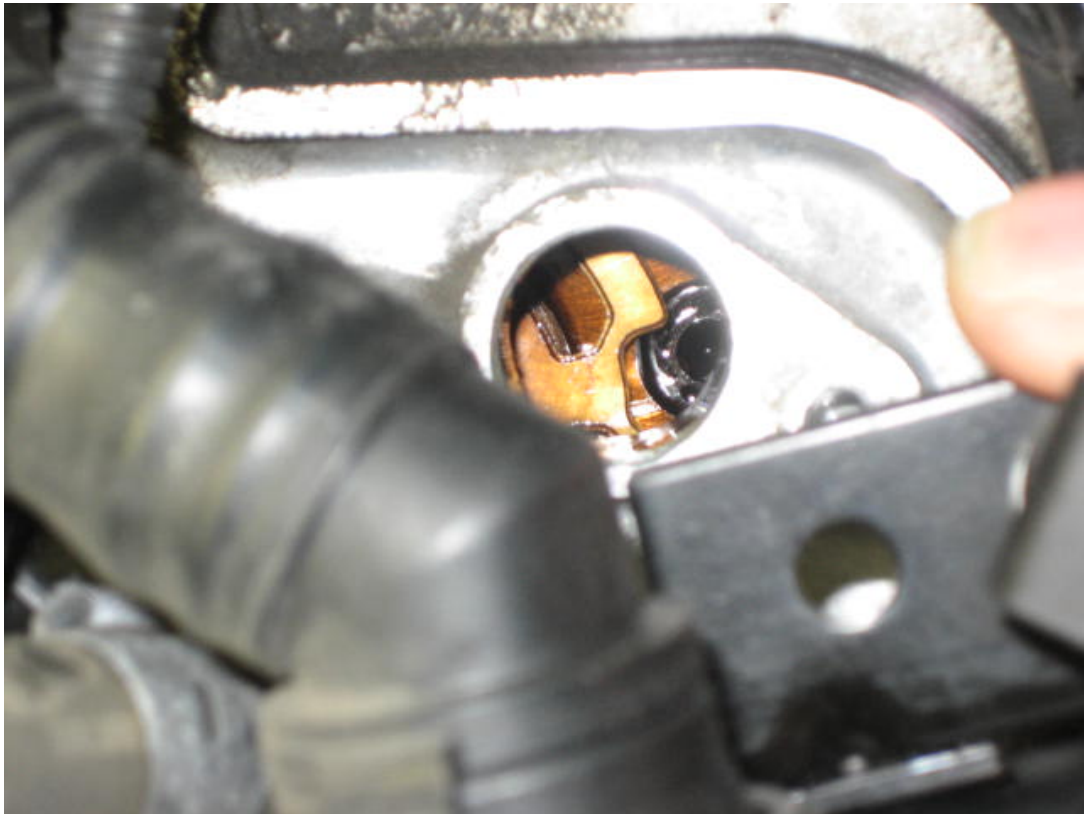
Bild: U-1.0.0_14 – Stellung des Steuernockens eines defekten Steuerkettentrieb

Bild: U-1.0.0_15 – Stellung des Steuernockens eines defekten Steuerkettentrieb

Bild: U-1.0.0_16 – Stellung des Steuernockens eines defekten Steuerkettentrieb

Bild: U-1.0.0_17 – Stellung des Steuernockens eines defekten Steuerkettentrieb
