Defekte Steuerketten beim VW/AUDI VR6 MPI 3,2-Liter Aggregat BDB, BMJ, BUB & BFH, BML

**Christian Schlenger & Michael Lorch
2009**

**Ursachenforschung der Steuerkettenlängung
sowie Ausarbeitung von Lösungen zur
Vermeidung erneuter Kettenlängung und
Kettenbrüchen beim VW/AUDI VR6 MPI
3,2-Liter Aggregat**

15.08.2009
Christian Schlenger
Chris1985@a3-quattro.de

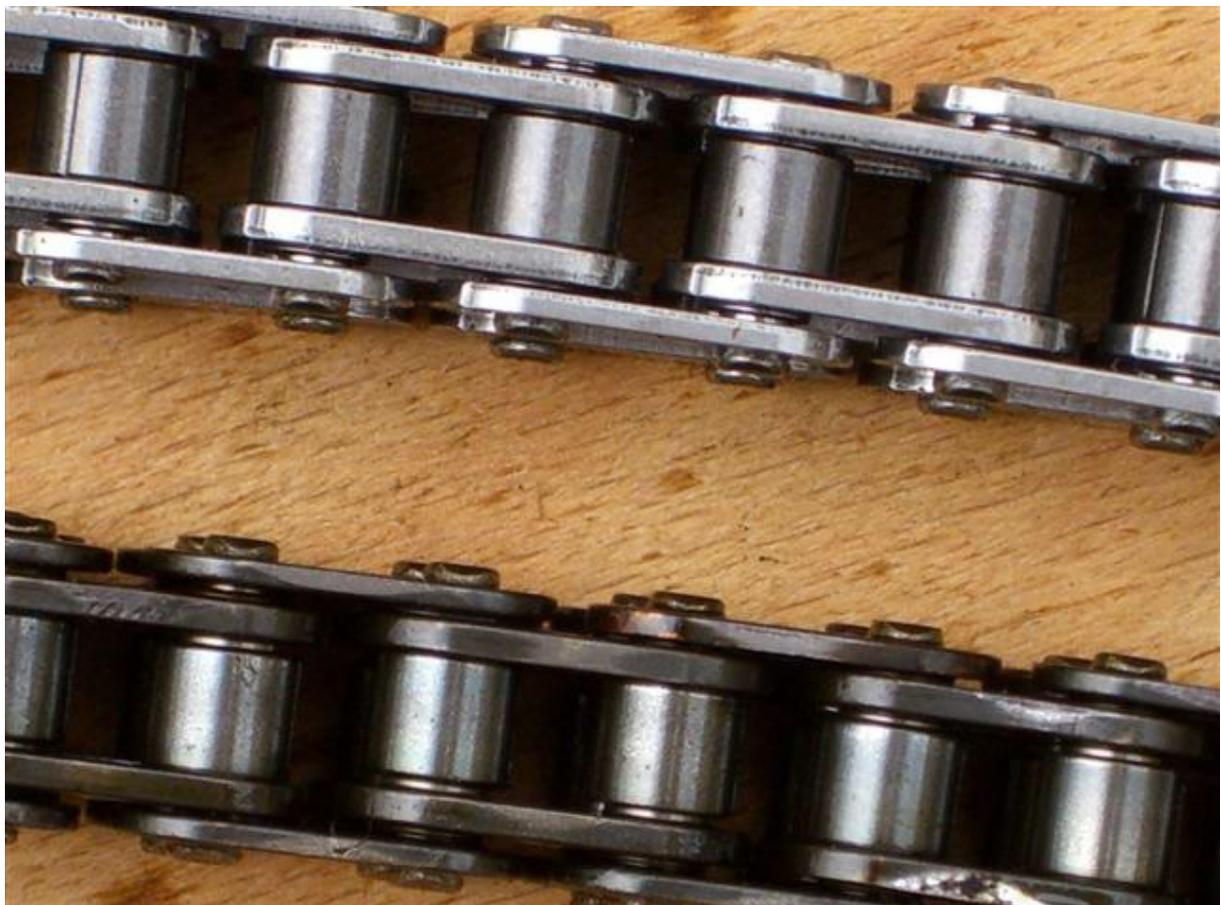
Bild 3.3_1 - Oben neue Iwis-Kette, unten (dunkel) alte Sachs-Kette

Durch den abrasiven Verschleiß von in Öl befindlichen Teilen (Ruß, Ölkohle, Glasfaser) verschleifen alle Kettenteile rundherum und werden dünner. Sie bekommen Untermaß, die Passungen haben dadurch mehr Spiel. Die Folge davon ist eine größere seitliche Durchbiegung, sowie eine Längung durch die Teile die nicht mehr in der Toleranz liegen.

Die aktuellste Teilenummer der oberen Steuerkette ist derzeit (Stand August 2009):
IWIS 03H 109 503

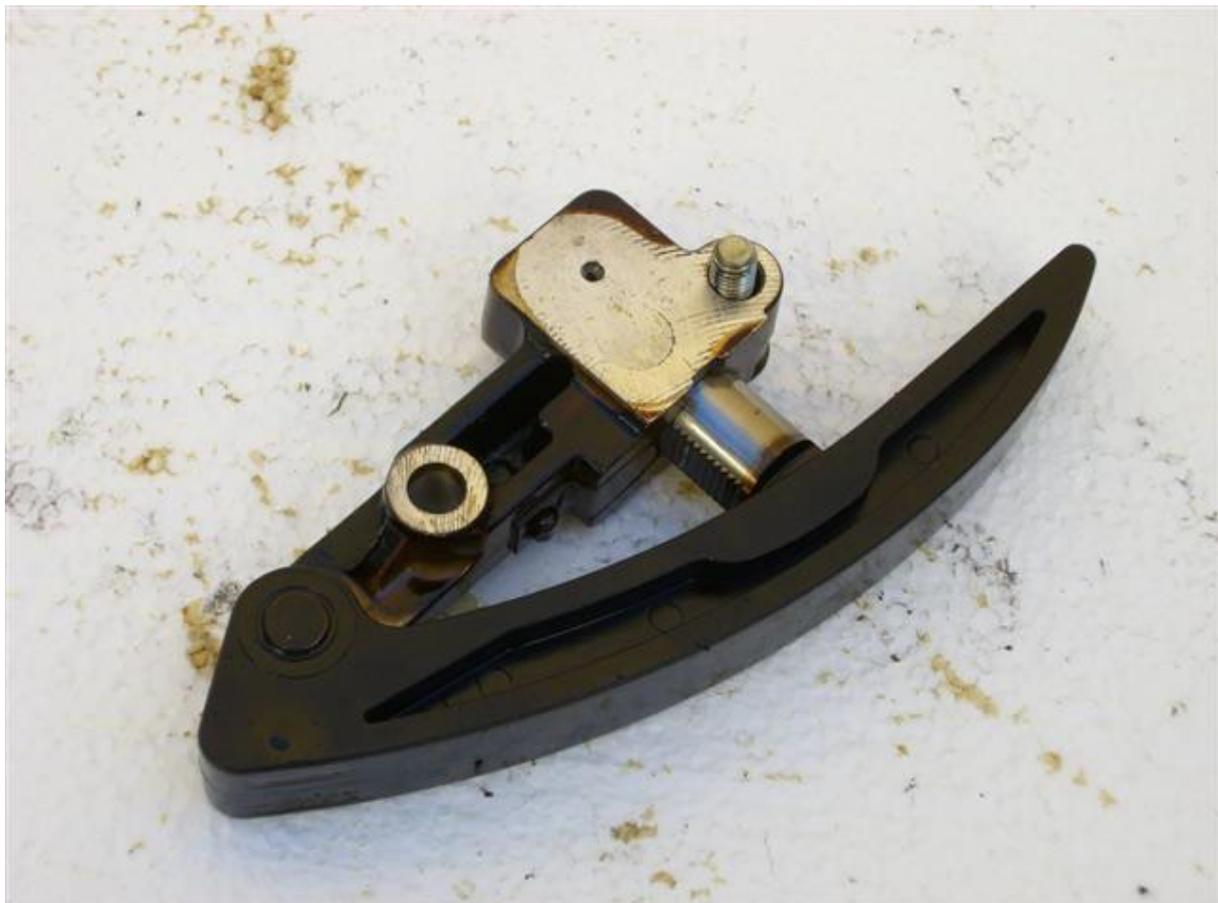
Bild 3.4_1 - Unterer Kettenspanner

Der untere Spanner befindet sich mitten im Kettentrieb und ist von außen nicht zugänglich. Der Zylinder drückt auf eine am Spanner selbst befindliche Laufschiene welche die untere Kette vorspannt. Der Zylinder ist so ausgelegt, dass man über den Kolbenweg das Maß der Längung bestimmen kann.

Eventuell im Ölstrom mitgerissene größere Ölkohlepartikel hätten sich in den feinen Ölkanälen sammeln können und Engpässe bilden, was zu Fehlfunktionen hätte führen können. Um dies auszuschließen wurden die Kettenspanner radiografisch untersucht. Es wurden keine inneren Verunreinigungen gefunden.

Ein überdurchschnittlicher Verschleiß konnte hier nicht festgestellt werden. Die Funktionalität des Zylinders war nicht beeinträchtigt.

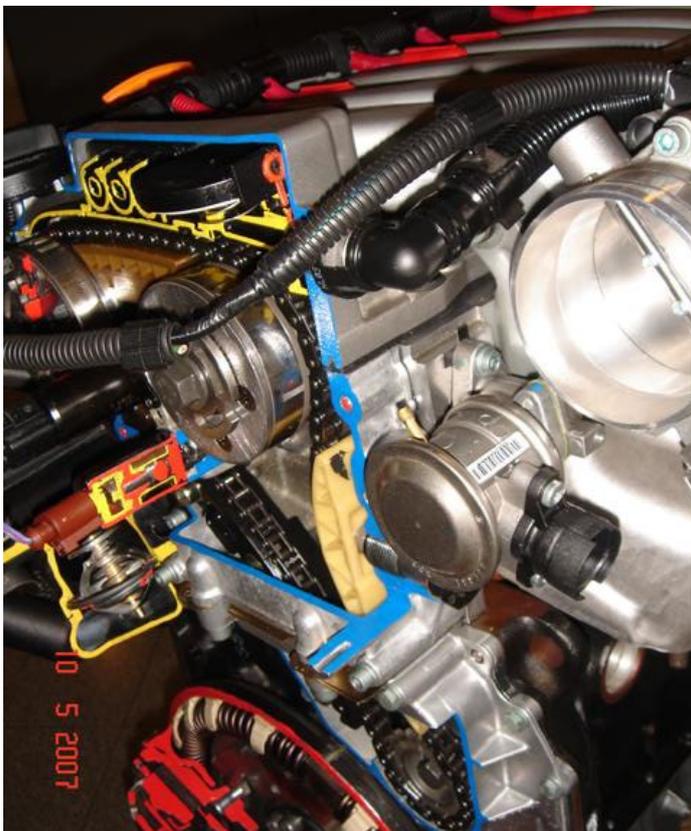
Bild 3.5_2 - Blick auf den Kettentrieb des VR6

Die ausgebauten Laufschiene zeigten unterschiedliche Verschleißgrade auf.

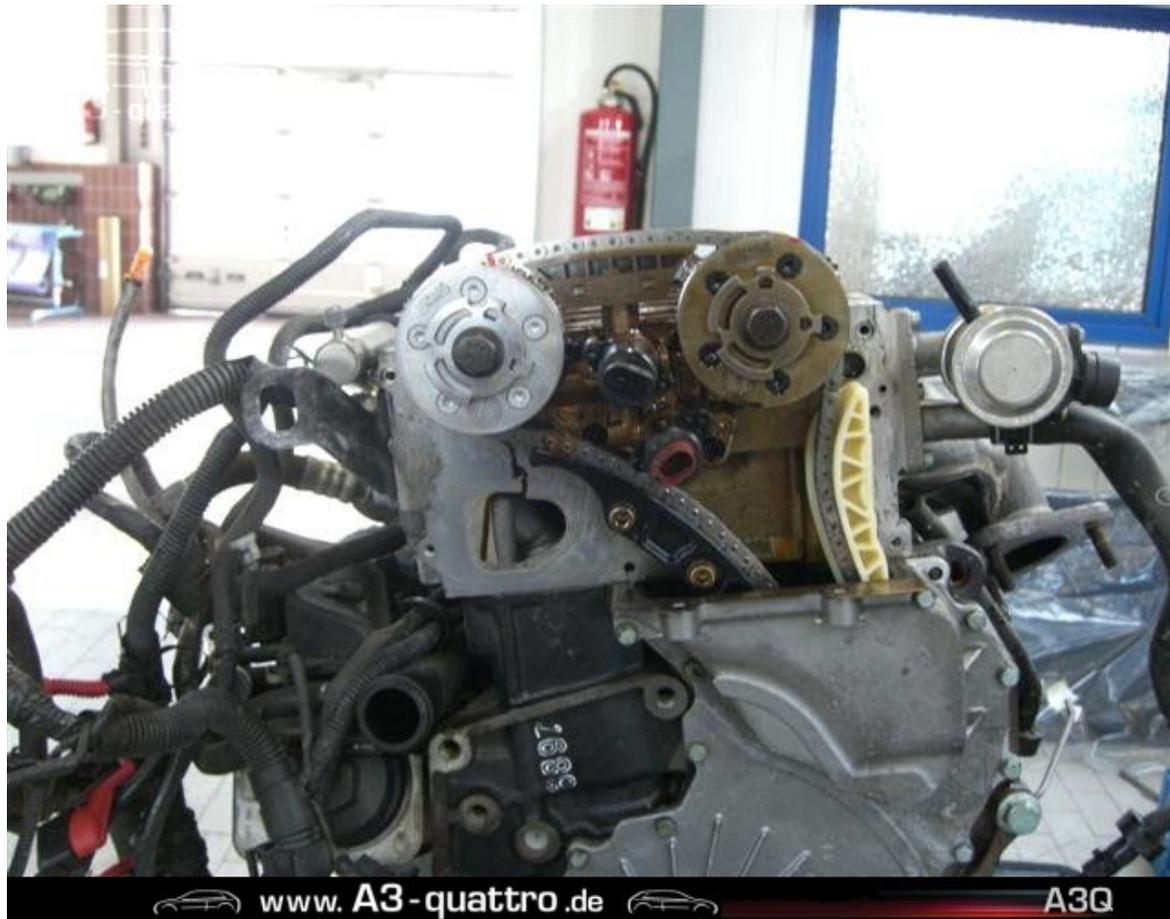
Bild 3.6_1 - Alter und neuer NWV

Sie nehmen direkt Einfluss auf den Motorlauf und wurden mehrmals in der Serie gegen verbesserte Varianten ausgetauscht. Vermehrt häuften sich Fälle von Motorruckeln und Leistungsverlust. Insbesondere traten diese Symptome auf, nachdem bei A3-Fahrern unzureichend repariert wurde.

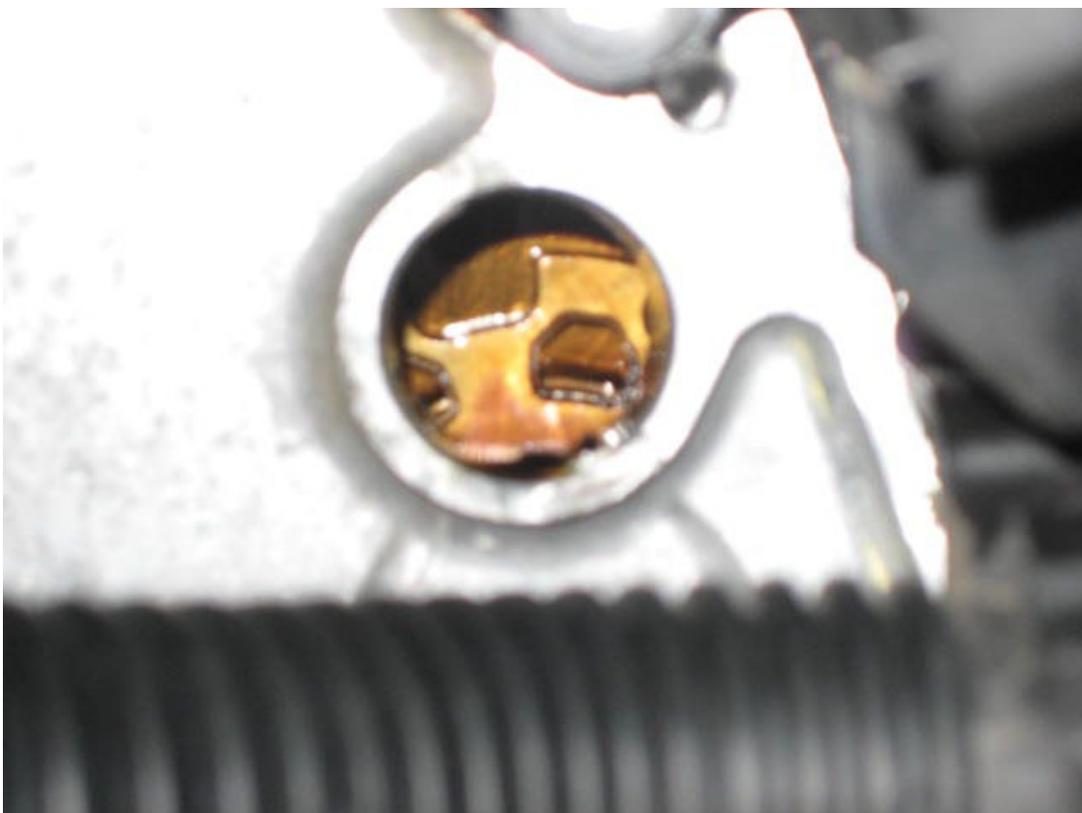
Nun kann man durch die Fenster (Sitz der ausgebauten Hallgeber) in den Motor schauen. Audi gab an die Werkstätten Reparaturhinweise in denen 2 Bilder mit der „Normalstellung“ abgebildet sind. Weichen die Steuernocken am PKW von den Bildern ab, so ist zu reparieren, da eine Kettenlängung vorliegt. Der „kritische“ gemessene Grenzwert wäre laut Audi-Vorgabe: -8° KW.

Bild 5.3_9 – Steuernocken im Sichtfenster (Nockenstellung = Beispielaufnahme)

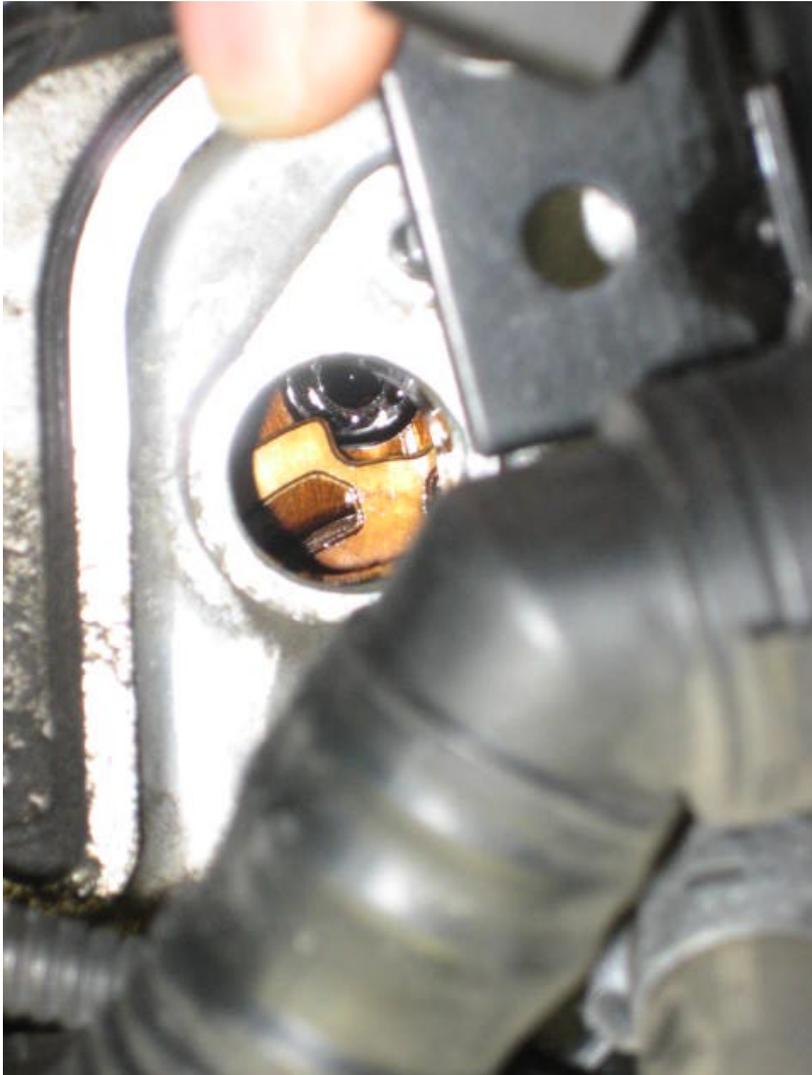
Bild 5.3_10 – Steuernocken im Sichtfenster (Nockenstellung = Beispielaufnahme)

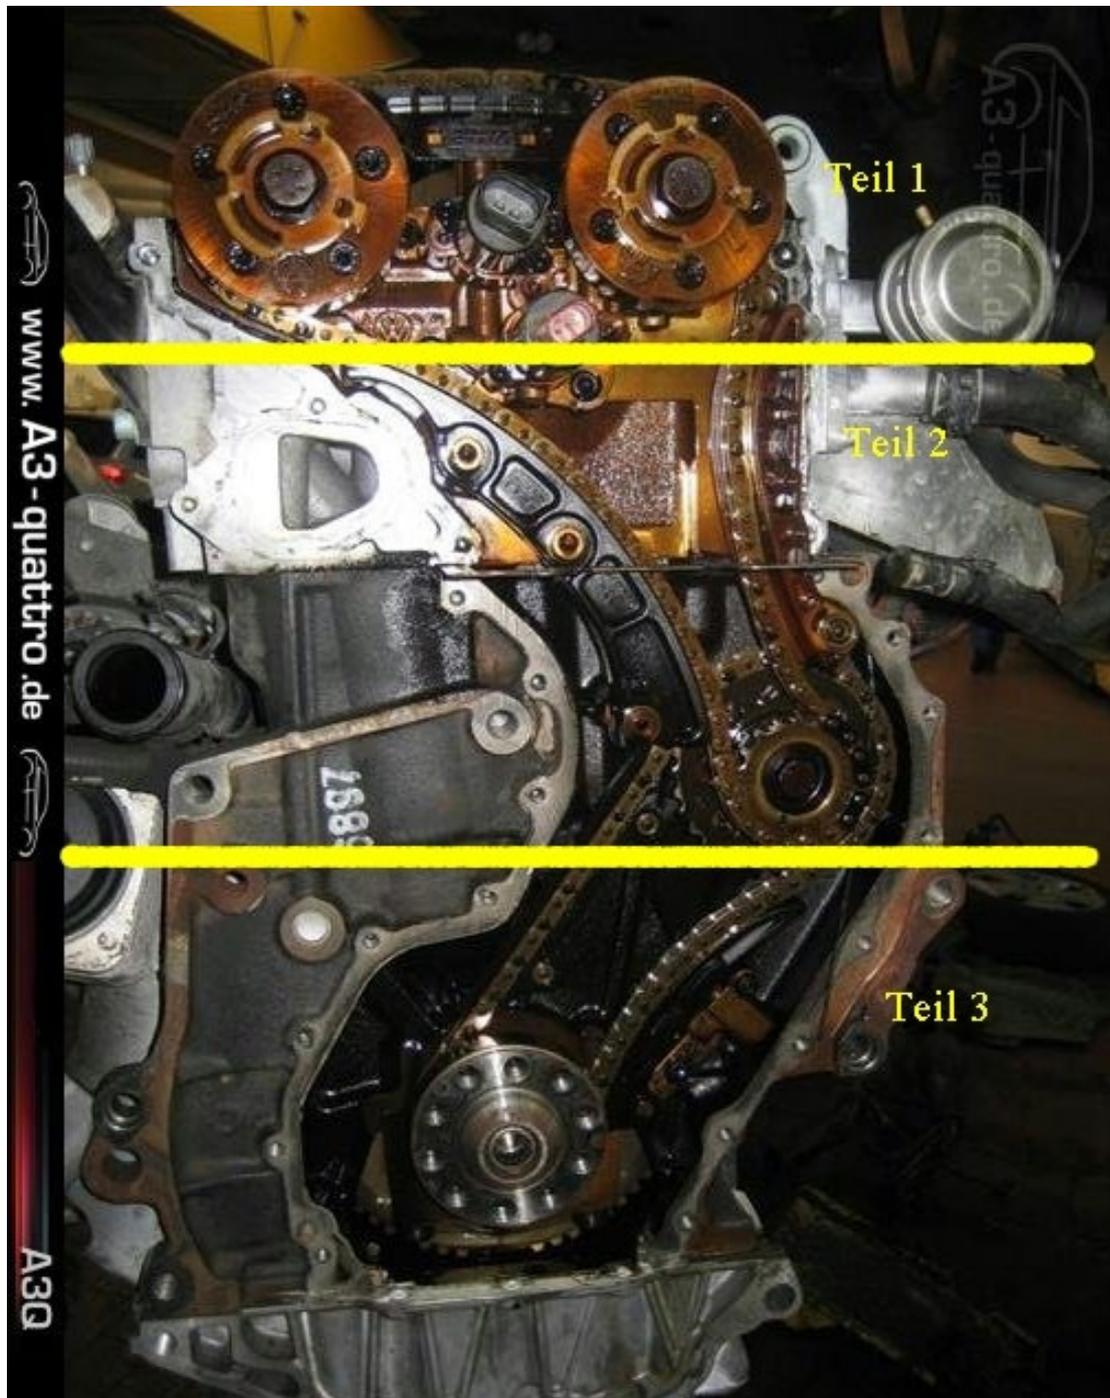
Aus diesem Grunde sagen die meisten Werkstätten dass die Geräusche vom Getriebe seien. Aber FALSCH. Sie kommen vom Kettentrieb.

Bild 5.4_2 – Offener VR6-Motor mit den drei Geräusch-Zonen

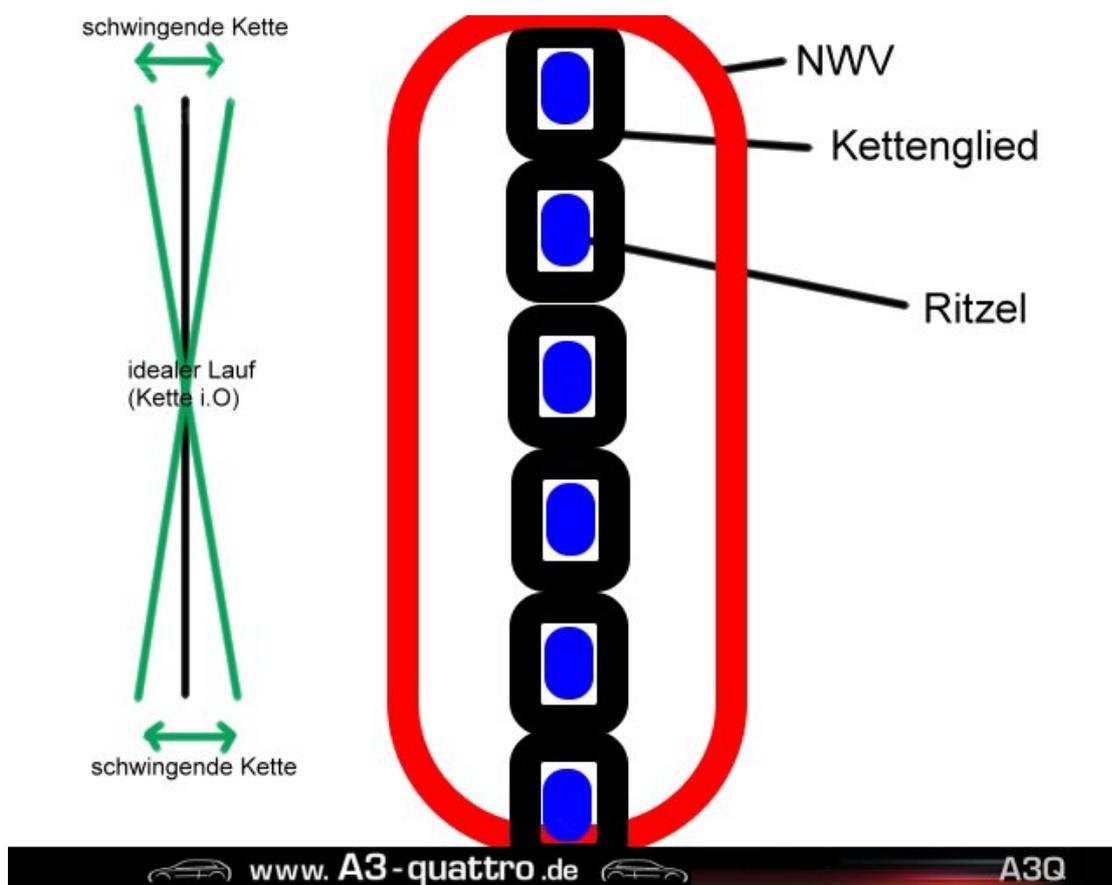
Würde die Kette sauber in ihrer Spur laufen, hätte man nur 2 Spuren. Ähnlich dem Gleisstrang der Eisenbahn. Auf der ausgebauten Schiene sieht man jedoch viele Spuren, darunter auch schräge. Daher vermuten wir, dass die schwache Kette je nach Drehzahl und aktueller Eigenfrequenz gewisse Sprünge auf der Schiene macht. Eventuell schlägt sie sogar leicht.

Bild 5.4_5 – Geräuschentwicklung durch den nicht idealen Lauf der Kette

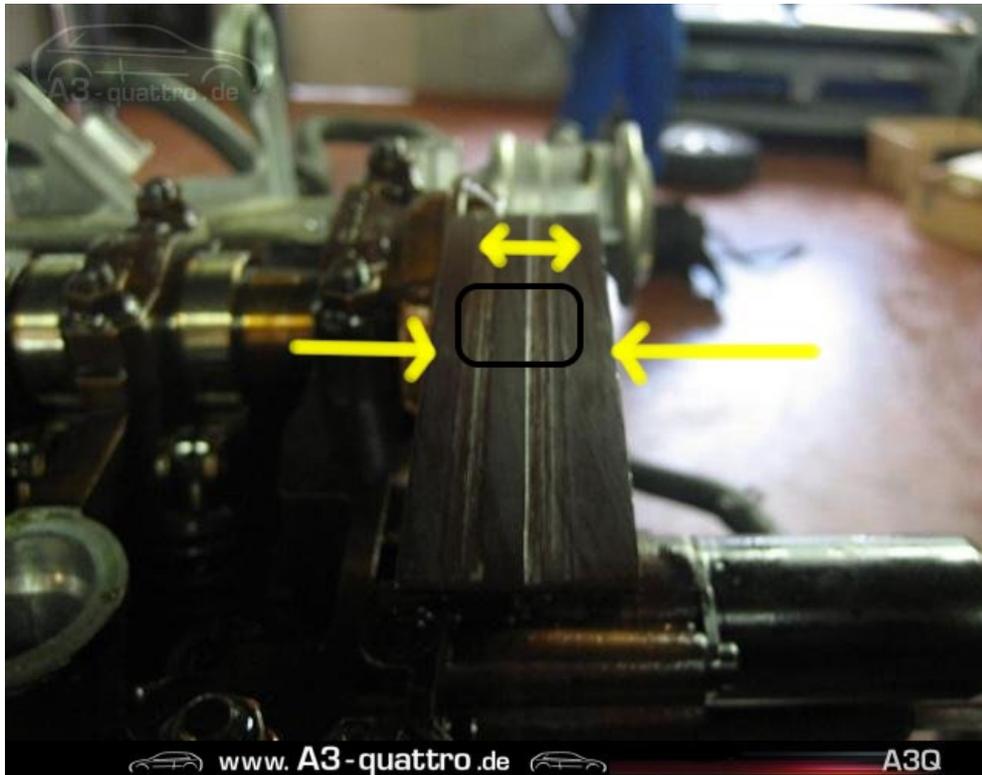
Bild 5.4_6 – Laufschiene

Beim Radfahren ist es ähnlich wenn man in den Gängen schaltet und die Kette schräg auf den Ritzeln liegt bei zeitgleichem festem Tritt in die Pedale.

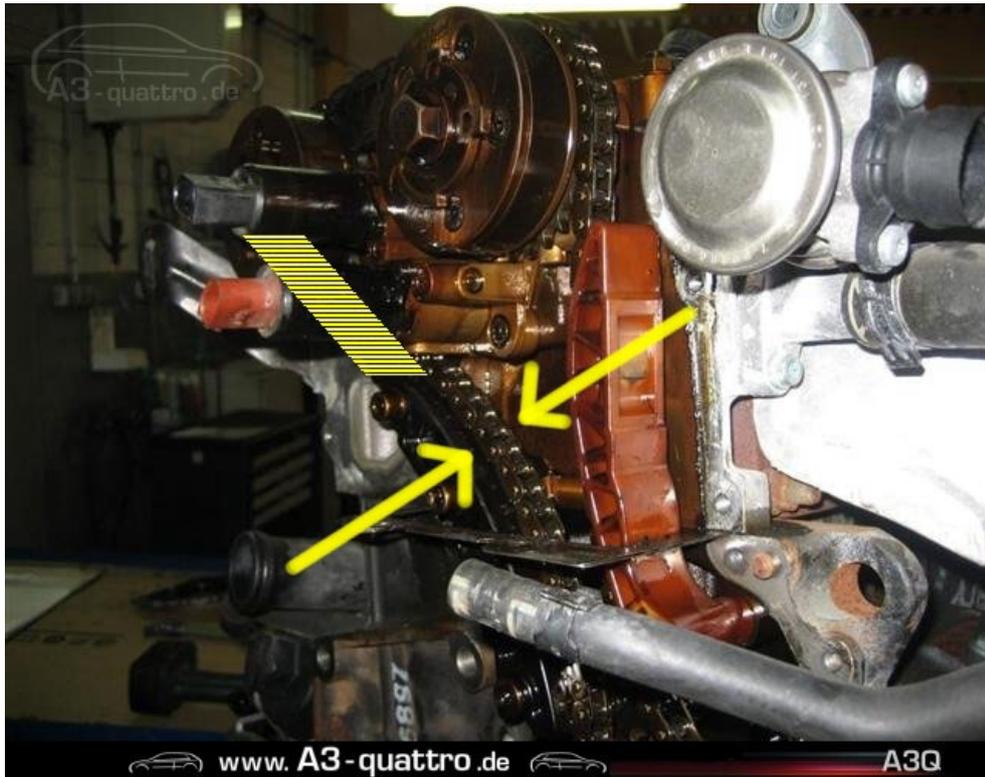
Im Mittleren Bereich befinden sich eigentlich nur längere Lauf- und Gleitschienen welche keine seitlichen Führungen aufweisen, die Kette dadurch einengen und zu einem geraden Lauf „zwingen“. Nein, sie kann wieder durch Schwingungen angeregt, auf der Schiene hin- und hergleiten. Das könnte dieses markante Schleifen sein.

Bild 5.4_7 – simuliertes seitliches Bewegen der Kette

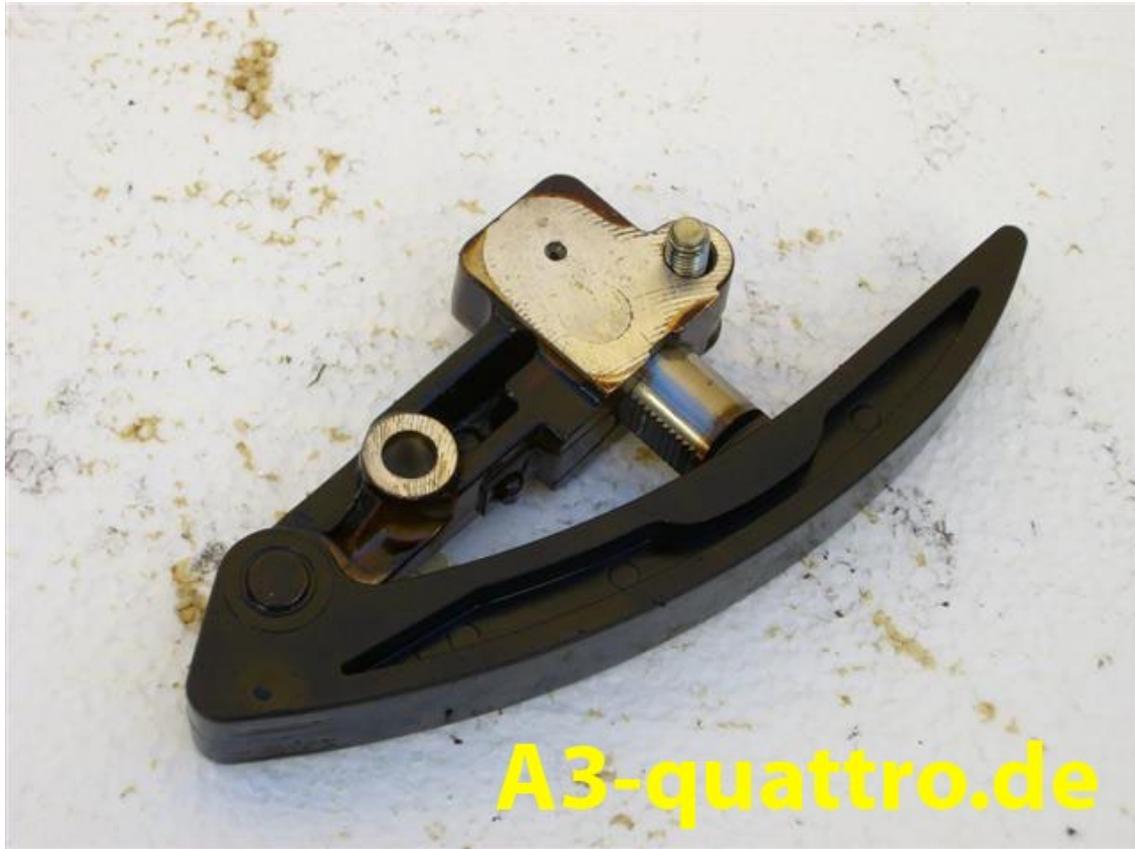
Bild 5.4_8 – unterer Kettenspanner

Das blecherne schabende Geräusch, könnte ein Mix sein von dem Laufen auf dem unteren Spanner mit der integrierten Laufschiene. Im Röntgenbild sieht man deutlich den Aufbau des Teiles. Hier vermuten wir am stärksten den Einfluss der Resonanzen. Sie könnten die schwachen Metallfedern und Blechlaschen anregen, dann hätten wir das blecherne Geräusch schon ermittelt. Eigenschwingverhalten plus pulsierender Ölstrom im Innern.

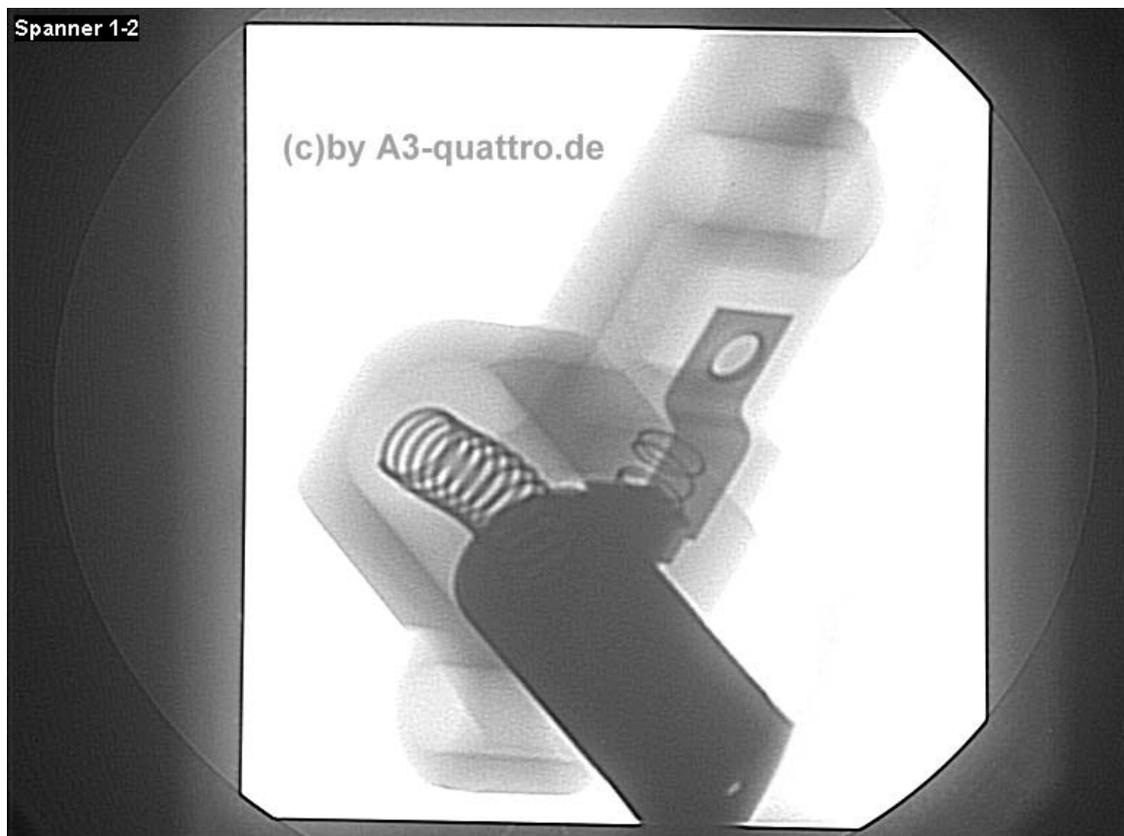
Bild 5.4_9 – radiografische Aufnahme des unteren Kettenspanners

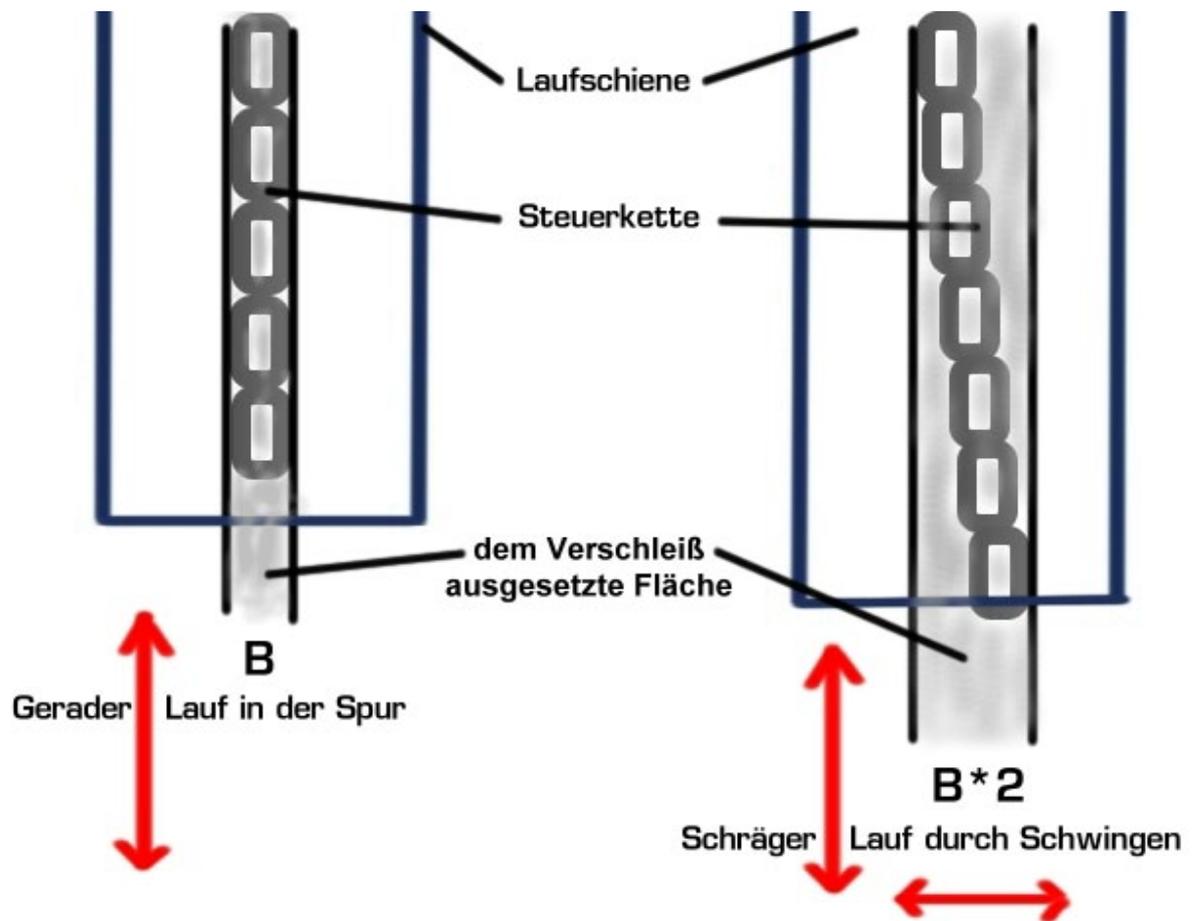
Läuft die Steuerkette ganz gerade in der Spur, ohne Aufzuschlagen oder durch Schwingungen in seitliche Bewegungen versetzt zu werden, so ist die Fläche die dem Verschleiß durch die Kettenglieder ausgesetzt ist, fast gleich der Breite B der Kette mal der Auflagenlänge L ($B \times L$). Die so betroffene Fläche ist die geringste die es im System geben kann. Die Beschädigungen halten sich in Grenzen. Der Glasfaserausstrag ist minimal. Auch die Geräusche welche entstehen sind gering.

Läuft jedoch die Kette schräg und pendelt immer etwas links-rechts, wie es durch verschiedene Einflüsse passieren kann, so ist die belastete Fläche größer. In unserem Beispielbild wäre das $(B \times 2) \times L$. Es gibt mehr Verschleiß, mehr Glasfaserauswaschung, und durch das hin- und her Rutschen (Gleiten) der Kette auf der Laufschiene natürlich auch mehr und stärkere Geräusche.

Bild 5.4_10 – Skizze: Darstellung der unterschiedlich breiten Laufspuren bei intakter Steuerkette und einer Steuerkette mit Schräglauf

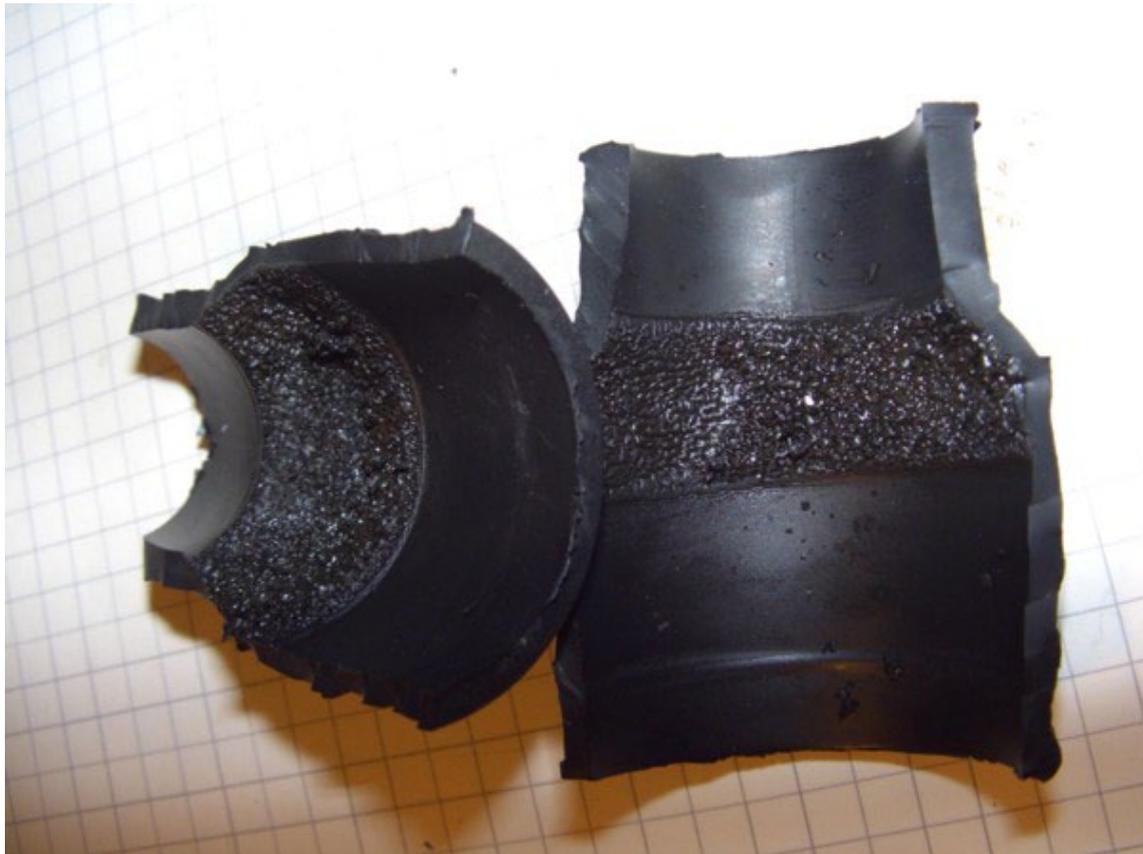
Dieser kann hochfeste und vergütete Metallteile, sowie Kupfer und seine Legierungen durch Wasserstoffeintrag in das Gefüge schädigen. Man spricht hier von der Wasserstoffversprödung. Befallene Teile können ohne Vorwarnung schlagartig brechen oder zerreißen.

Ungünstige Führungen der Blowby-Gase führen zu verstärkter Kondensation. Beispielsweise wenn einströmender Fahrtwind durch fehlerhafte Lüftungsöffnungen in der Front direkt auf solche Teile geleitet werden. Dann kondensieren die Dämpfe durch die Kaltluft schneller und es bilden sich viel größere Mengen Blowby - Flüssigkeit.

Bild 6.2_2 – durch Blowby zerstörtes Verbindungsstück der Kurbelgehäuse-Entlüftung

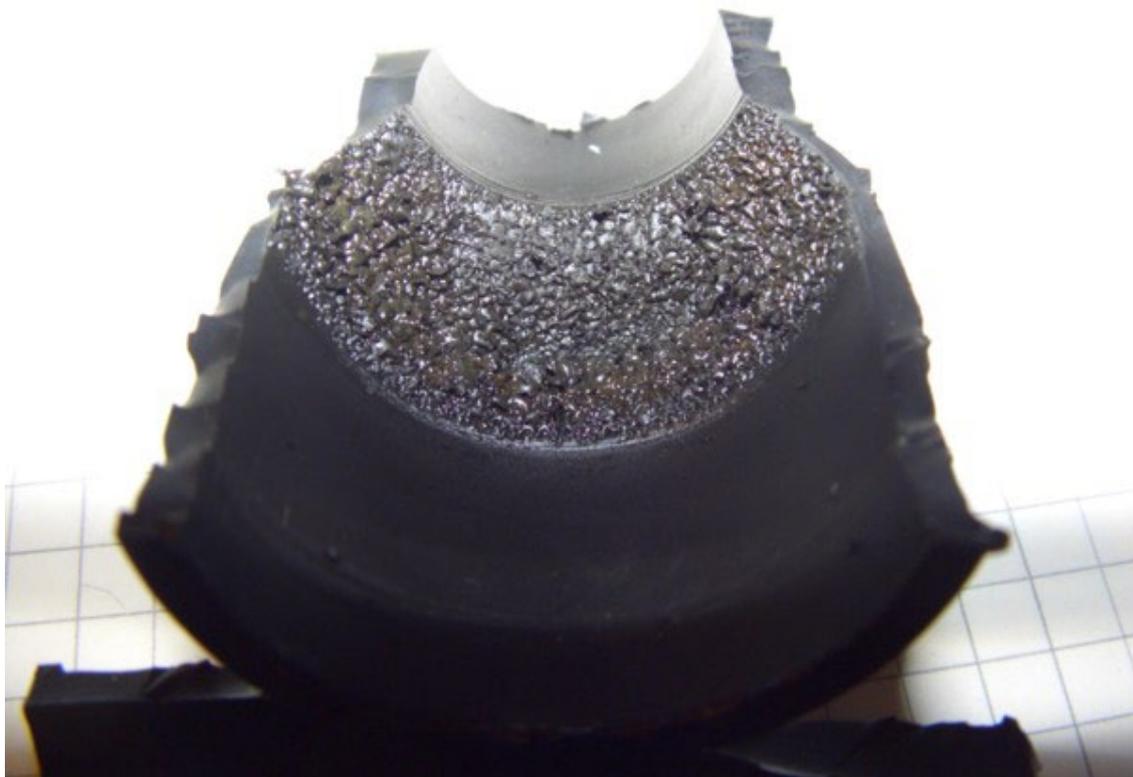
Bild 6.2_3 – durch Blowby zerstörtes Verbindungsstück der Kurbelgehäuse-Entlüftung

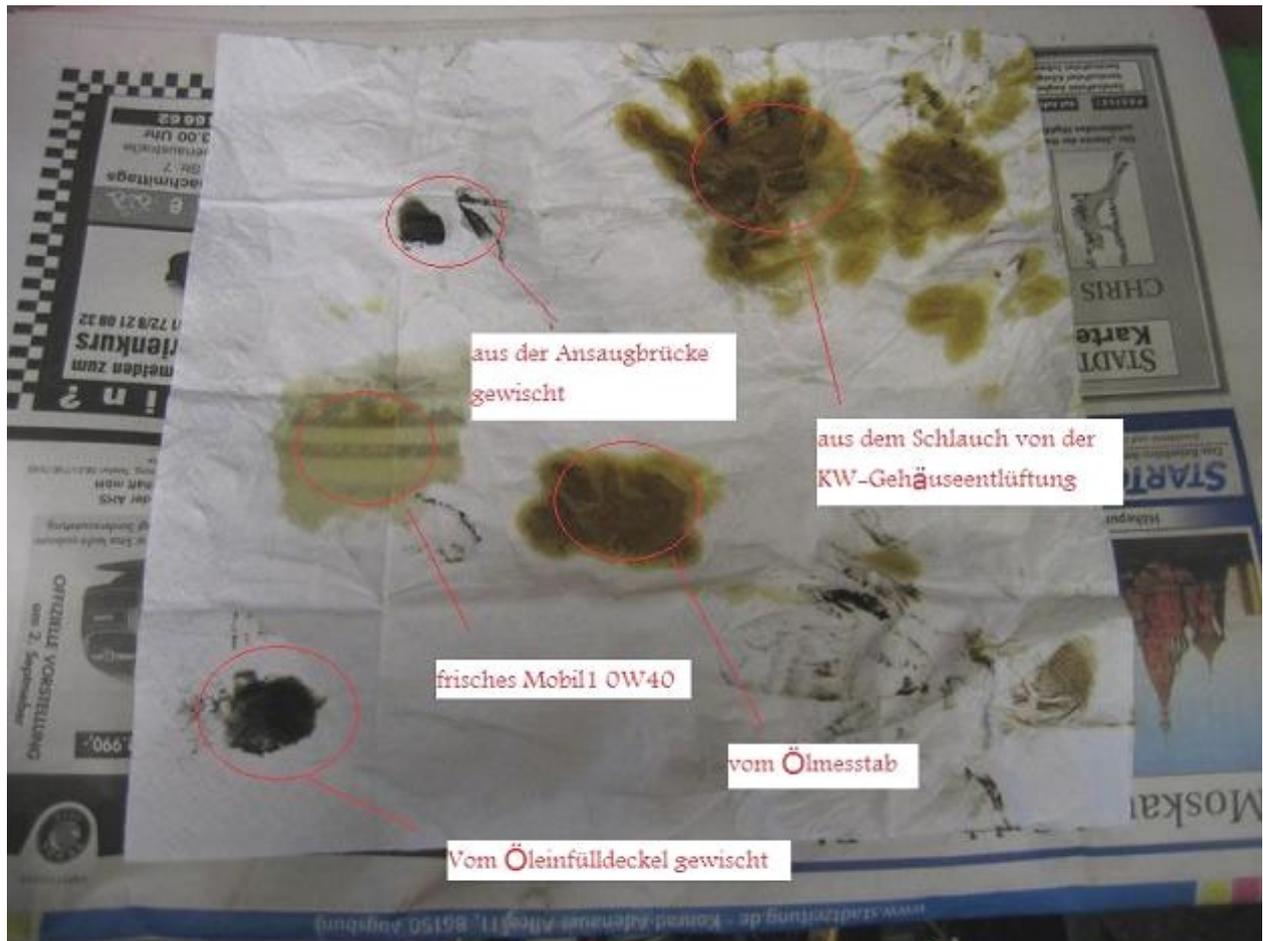
Bild 6.5_3 – Übersicht des Verschmutzungsgrades verschiedener Messpunkte und Bereiche

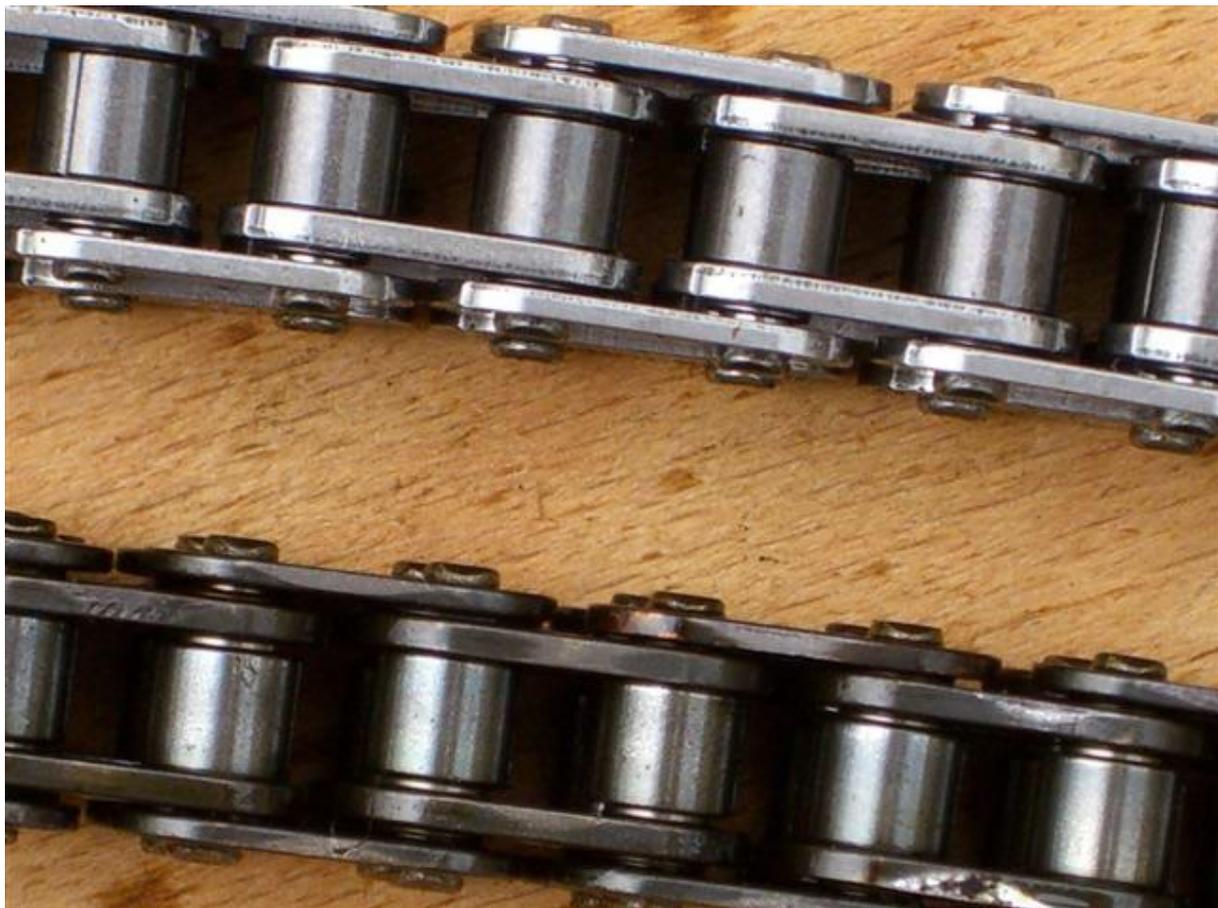
Erkennbar war der Wechsel von der Firma Sachs zur Firma Iwis. Desweiteren konnte man bei der äußeren Erscheinung beider Ketten Unterschiede ausmachen. Die Sachs-Kette war dunkel. Eventuell wurde sie oberflächenbehandelt. Die Iwis-Kette ist metallisch-blank. Auch sie kann oberflächenbehandelt sein, was auf den ersten Augenblick aber nicht ersichtlich ist.

BILD 6.12_1 - Oben IWIS-Kette (hell) / unten Sachs-Kette (dunkel)

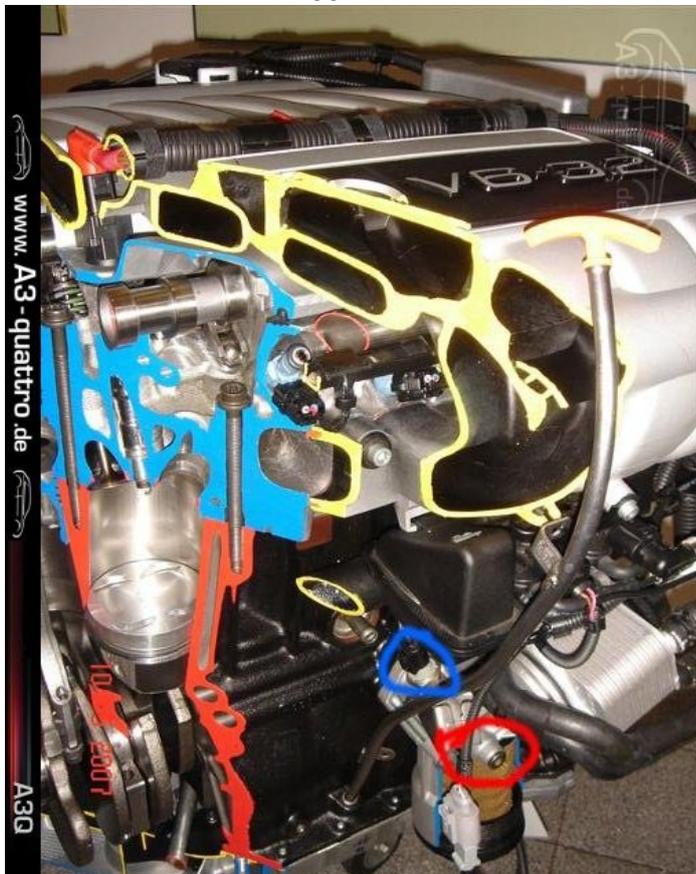
Bild 10.1_1 – Lage der Anschlüsse (Im Bild blau markiert, der Zugang den Audi vorgibt. Rot der alternative Zugang für den Öldrucksensor.)

Aus diesem Grunde könnte man den Blindstopfen über dem Ölfiltergehäuse benutzen. Hier könnte man einen Öldrucksensor einschrauben, ein Kabel nach oben in den Sicherungskasten legen und mit einem Stecker versehen. Nun braucht man nur noch eine entsprechende Druckanzeige mit einem Gegenstecker anzuklemmen, und man kann ständig den aktuellen Druck kontrollieren, bzw. mitloggen.

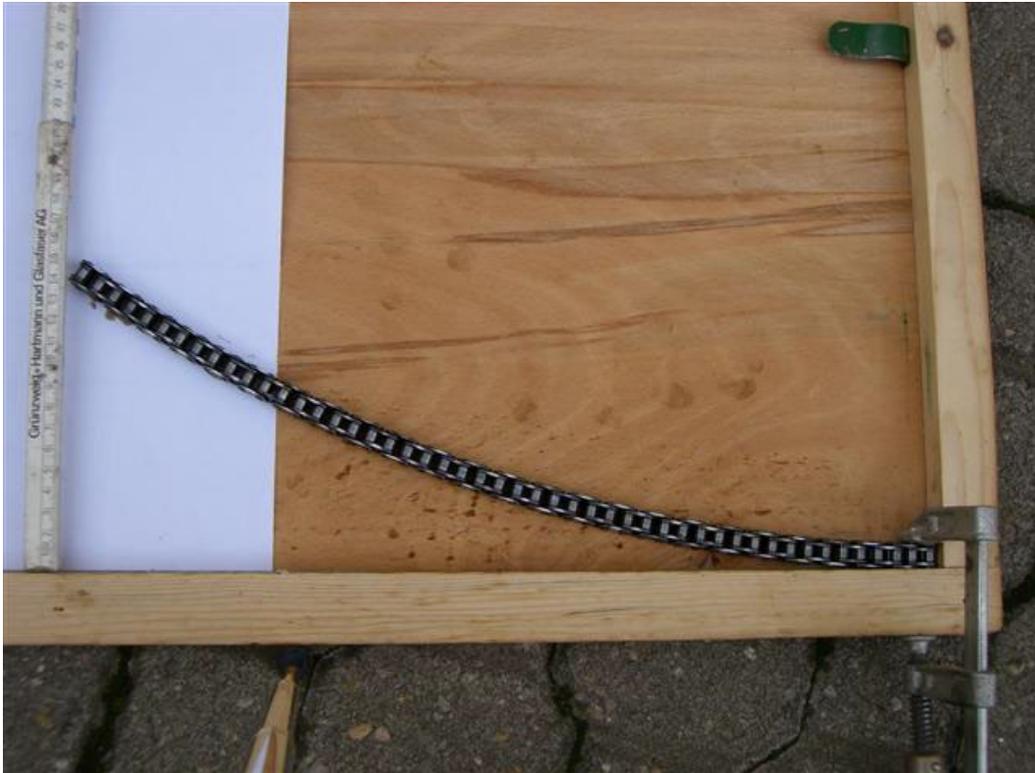
Bild: Anlage 2.3.1_1 – seitliche Längung der Sachs-Kette (ca.142mm)

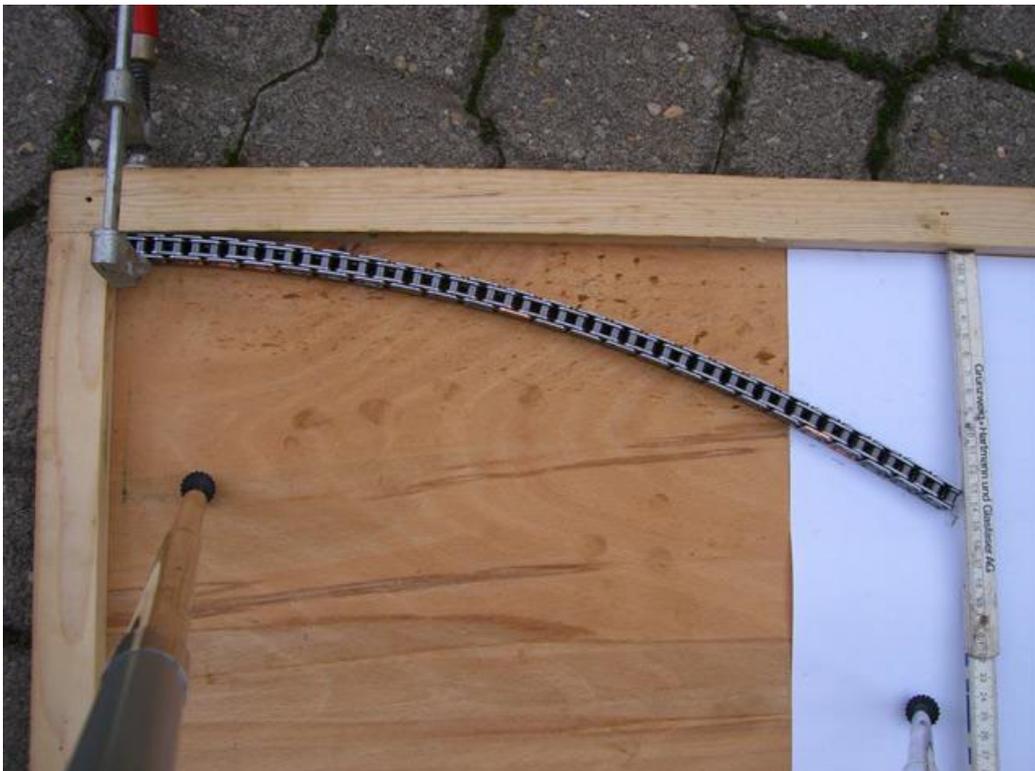
Bild: Anlage 2.3.1_2 – seitliche Längung der Iwis-Kette (ca.129mm)

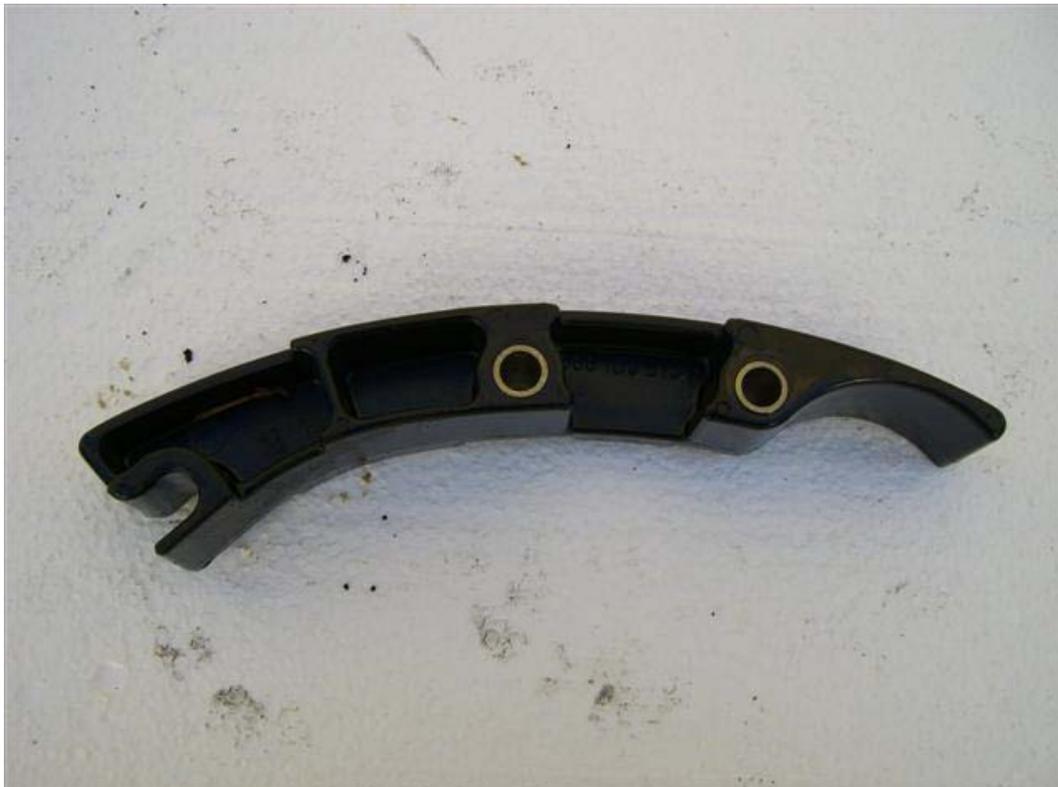
Bild: Anlage 2.5.1_2 – oberer Kettentrieb / Laufschiene im Detail

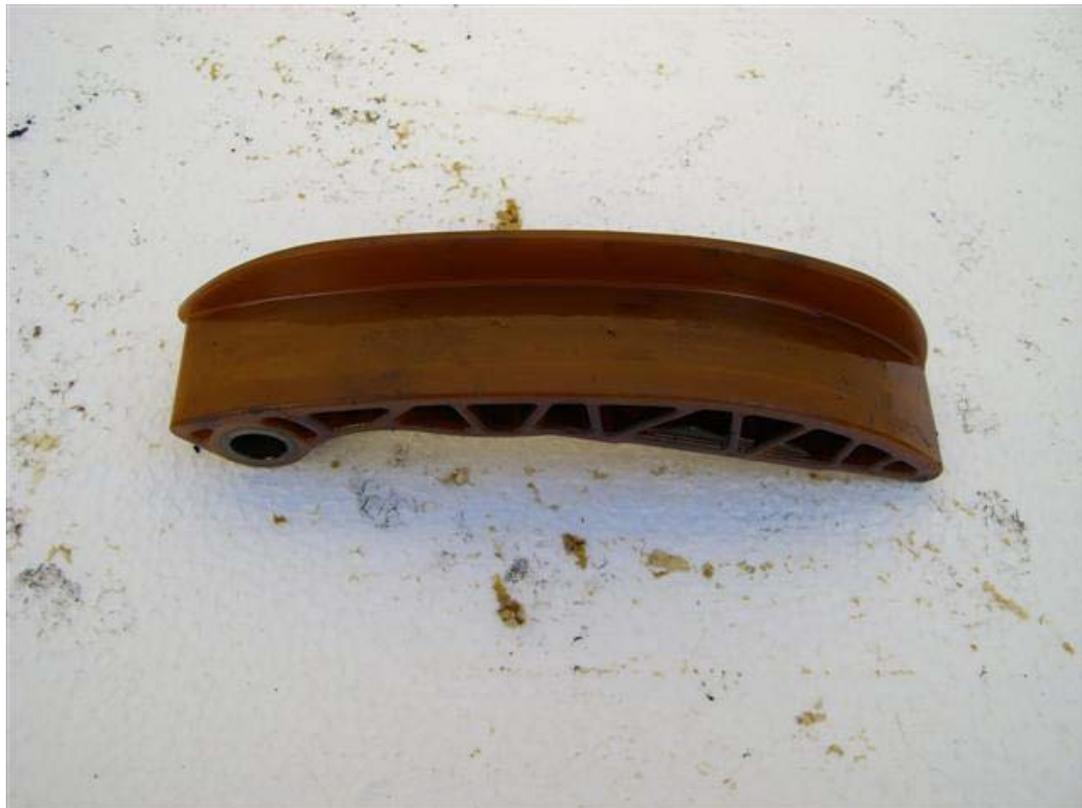
Bild: Anlage 2.5.1_3 – Laufschiene
