Defekte Steuerketten beim VW/AUDI VR6 MPI 3,2-Liter Aggregat BDB, BMJ, BUB & BFH, BML

**Christian Schlenger & Michael Lorch
2009**

**Ursachenforschung der Steuerkettenlängung
sowie Ausarbeitung von Lösungen zur
Vermeidung erneuter Kettenlängung und
Kettenbrüchen beim VW/AUDI VR6 MPI
3,2-Liter Aggregat**

15.08.2009
Christian Schlenger
Chris1985@a3-quattro.de

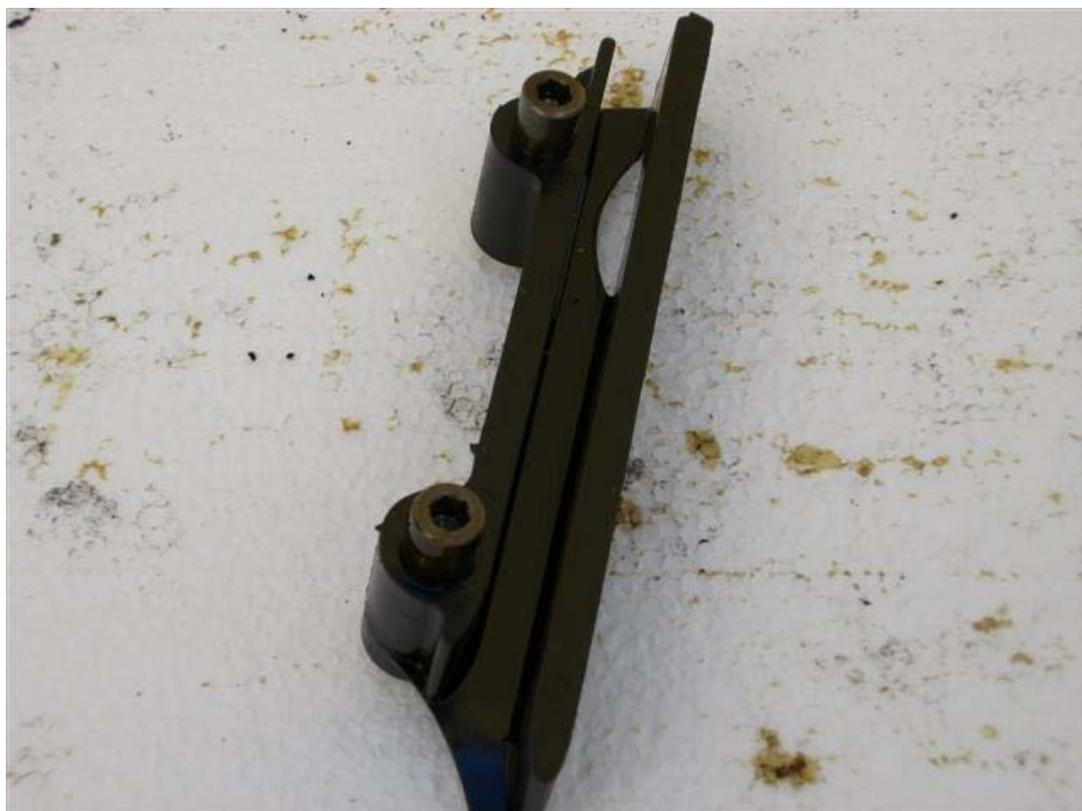
Bild: Anlage 2.5.1_4 – Laufschiene

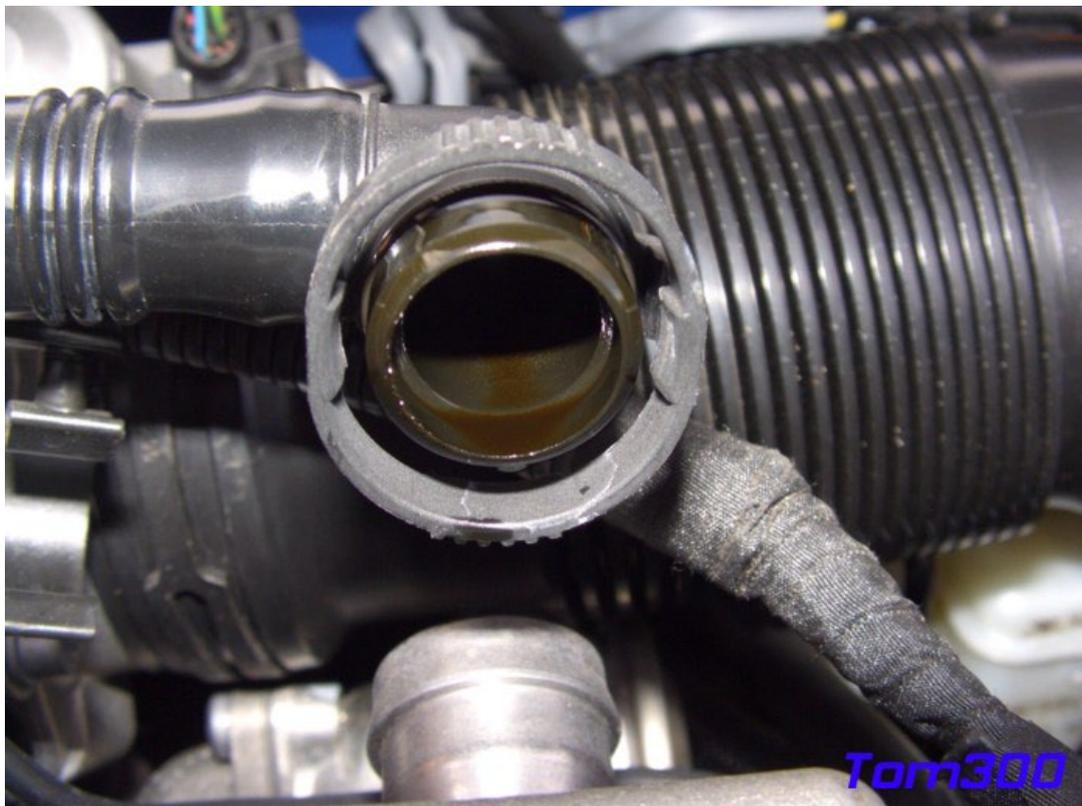
Bild 5.4.1_2 – Ölsammlungen im Schlauch

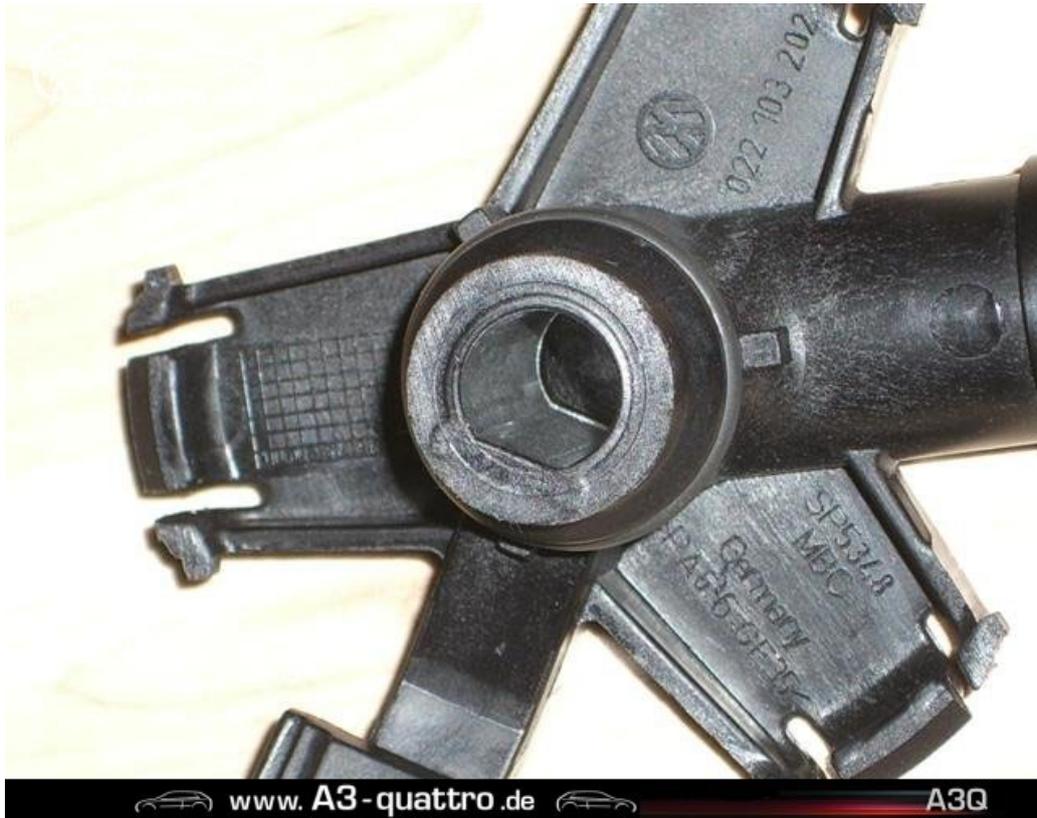
Bild 5.4.1_5 – integriertes Heizelement
