## **Defekte Steuerketten beim VW/AUDI VR6 MPI 3,2-Liter Aggregat BDB, BMJ, BUB & BFH, BML**

**Christian Schlenger & Michael Lorch  
2009**

**Ursachenforschung der Steuerkettenlängung  
sowie Ausarbeitung von Lösungen zur  
Vermeidung erneuter Kettenlängung und  
Kettenbrüchen beim VW/AUDI VR6 MPI  
3,2-Liter Aggregat**

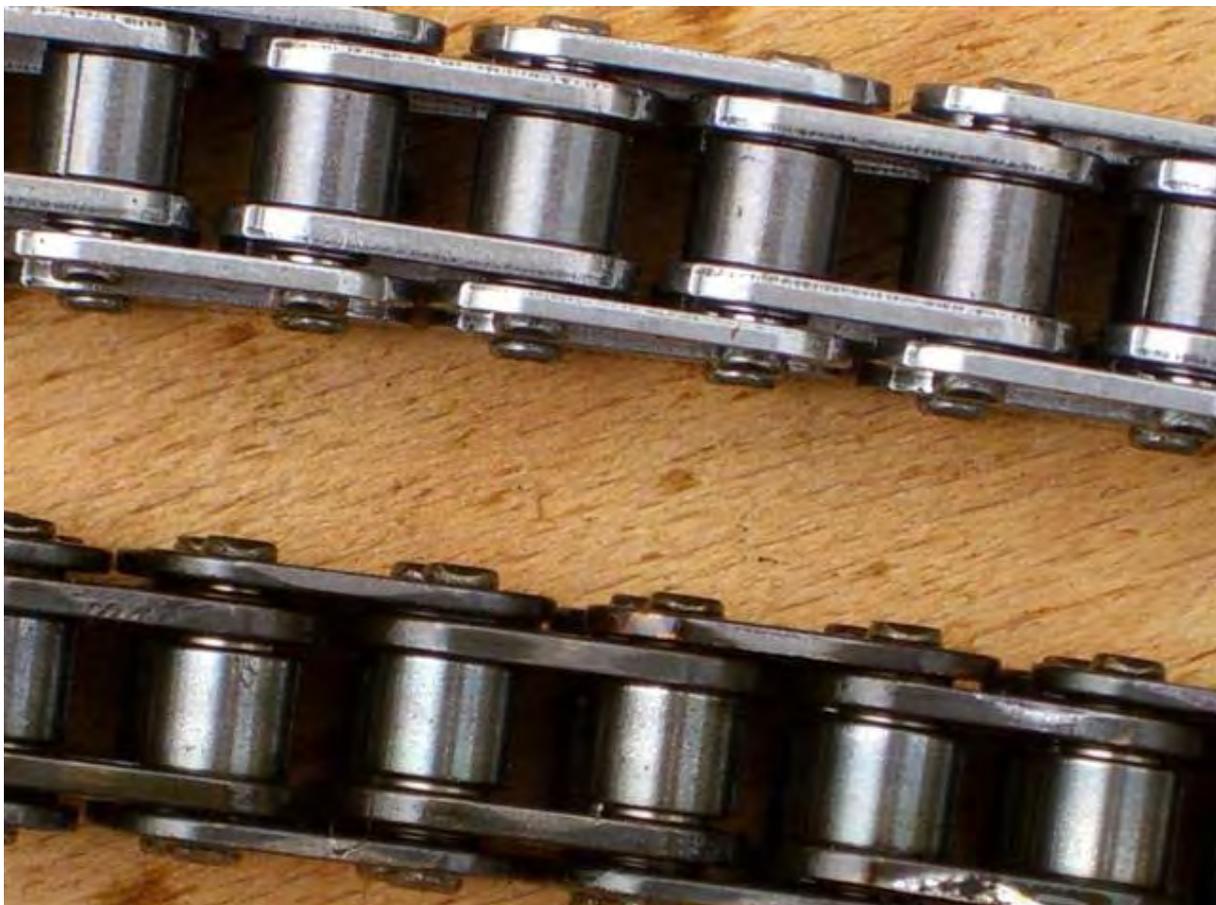
Bild 2.3\_1 - Oben neue Iwis-Kette, unten (dunkel) alte Sachs-Kette

Ketten unterliegen immer einem gewissen Verschleiß und neigen zur Längung. Dies ist beim Einsatz in Motorrädern oder Fahrrädern nicht anders als bei PKW-Motoren. Allerdings sollte dies in entsprechendem Zeitraum ablaufen, und nicht wie im Falle des Audi A3 3.2 quattro schon ab ca. 30000 Kilometern.

Die aktuellste Teilenummer der oberen Steuerkette ist derzeit (Stand Februar 2009):  
IWIS 066 109 503 C

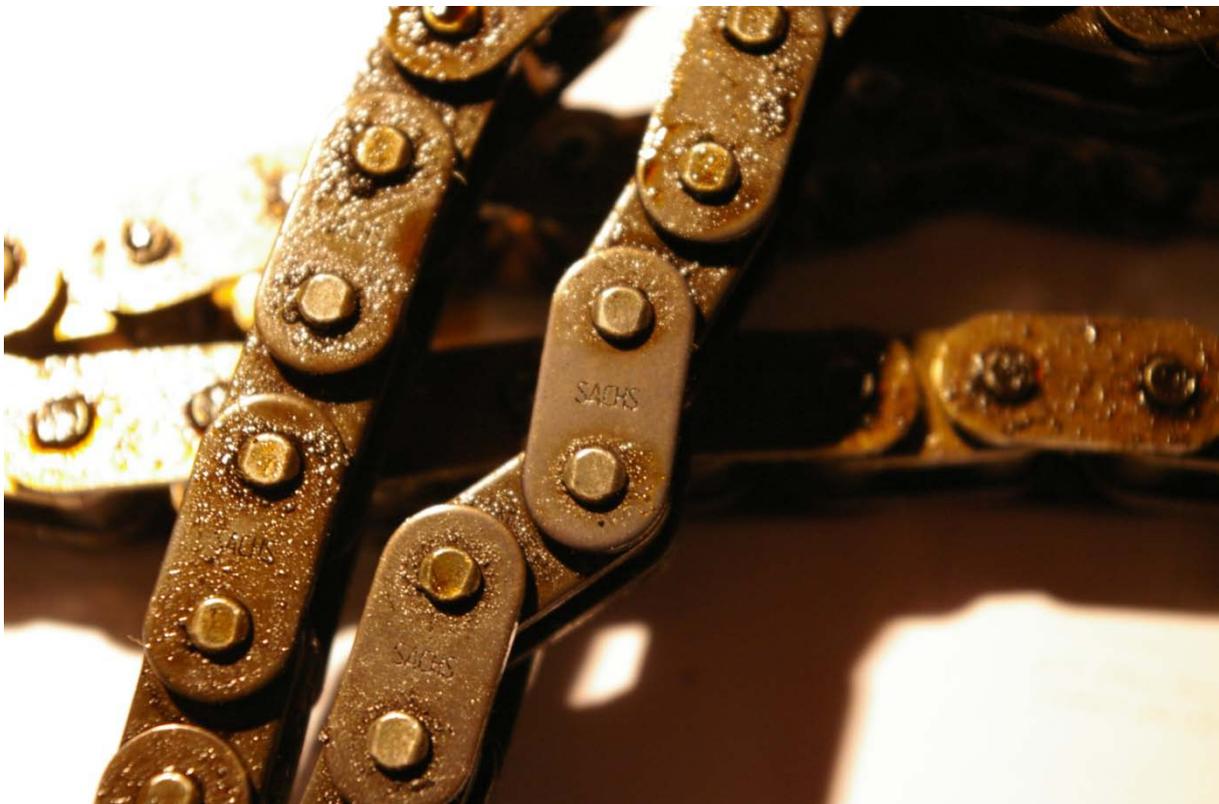
Ein weiterer Punkt bei der zuvor eingesetzten Sachs-Kette war das in der Kettenlasche seitlich eingeprägte Firmen-Logo. Erste Vermutungen ließen darauf schließen, dass wohl die tiefe und scharfkantige Prägung mit für die Brüche beim Golf R32 verantwortlich gewesen sein könnte. Bei der REM-Analyse konnte dies bestätigt werden, dass es in Folge Kerbwirkung durch die Prägung zur Rissbildung kam, welche ihren Ursprung im Logo hatte. In diesem Falle waren Dauerschwell-Belastungen die Ursache gewesen. Siehe **Anlage 2.3\_2**

Bild 2.3\_4 - Prägung des Wortes „Sachs“ in der Kettenlasche

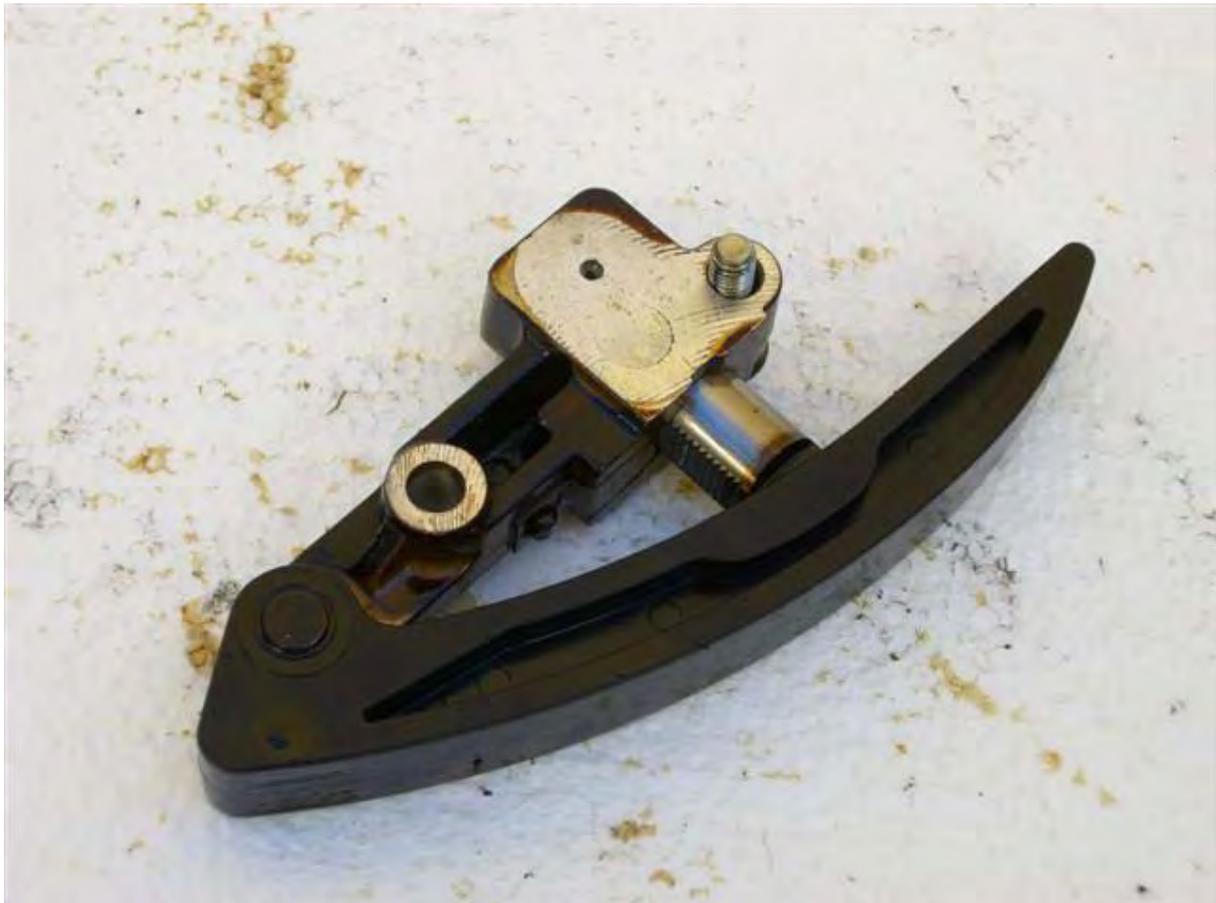
Bild 2.4\_1 - Unterer Kettenspanner

Zu Beginn wurde vermutet, dass durch ein Defekt in den Spannern, mit erhöhter Kraft auf die Kette gedrückt wurde.

Eventuell im Ölstrom mitgerissene größere Ölkohlepartikel hätten sich in den feinen Ölkanälen sammeln können und Engpässe bilden, was zu Fehlfunktionen hätte führen können. Um dies auszuschließen wurden die Kettenspanner radiografisch untersucht. Es wurden keine inneren Verunreinigungen gefunden.

Ein überdurchschnittlicher Verschleiß konnte hier nicht festgestellt werden. Die Funktionalität des Zylinders war nicht beeinträchtigt.

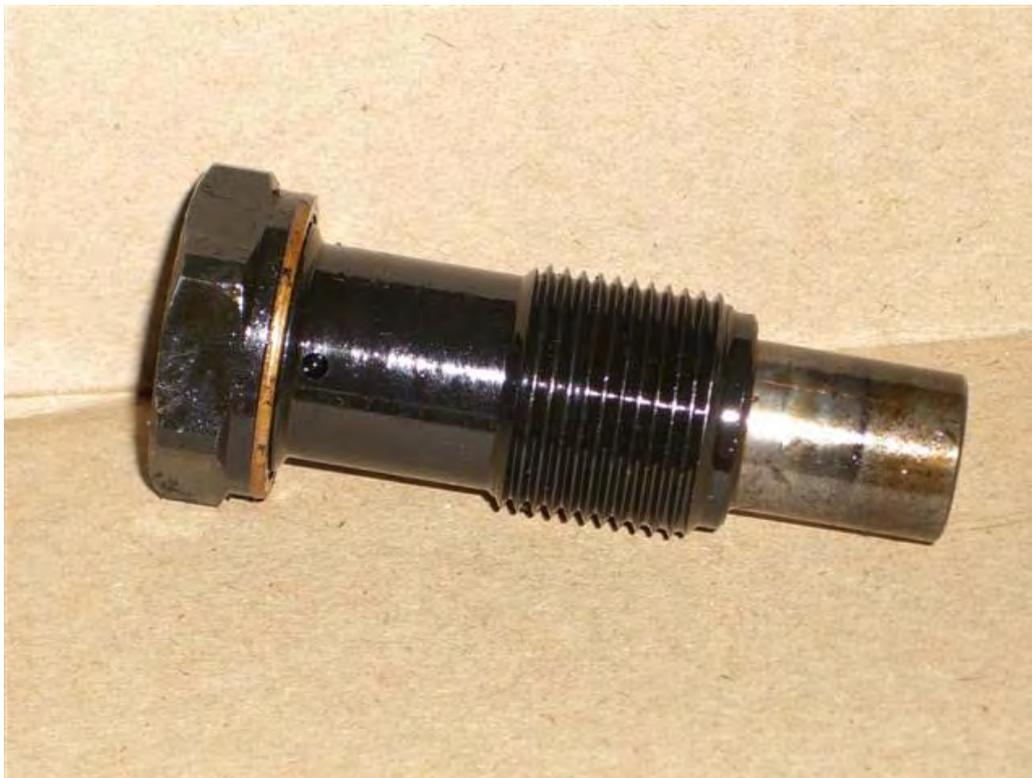
Der obere Spanner ist in Schraubenform ausgeführt und wird von Außen in den Block geschraubt. Er drückt im Inneren auf eine an einem Drehpunkt befestigte Laufschiene und spannt so die Kette vor.

Bild 2.4\_3 oberer Kettenspanner

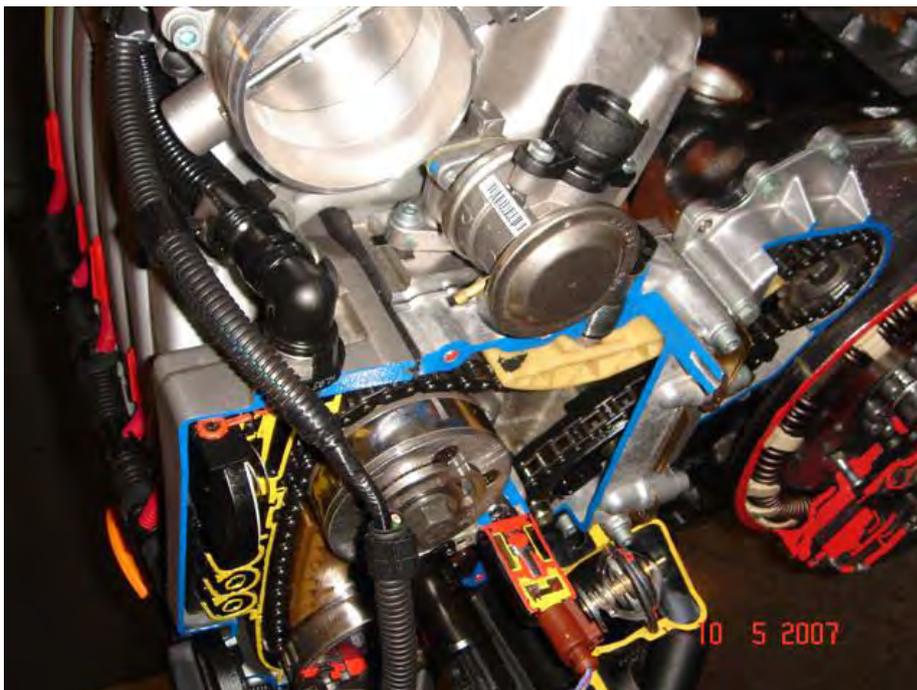
Bild 2.5\_2 - Blick auf den Kettentrieb des VR6

Die ausgebauten Laufschienen zeigten unterschiedliche Verschleißgrade auf. Die unteren Laufschienen, welche auch große Strecken überwinden, waren vom Verschleiß und den Laufspuren her gesehen bei einem Fahrzeug im Toleranzbereich in Bezug auf die Kilometerlaufleistung.

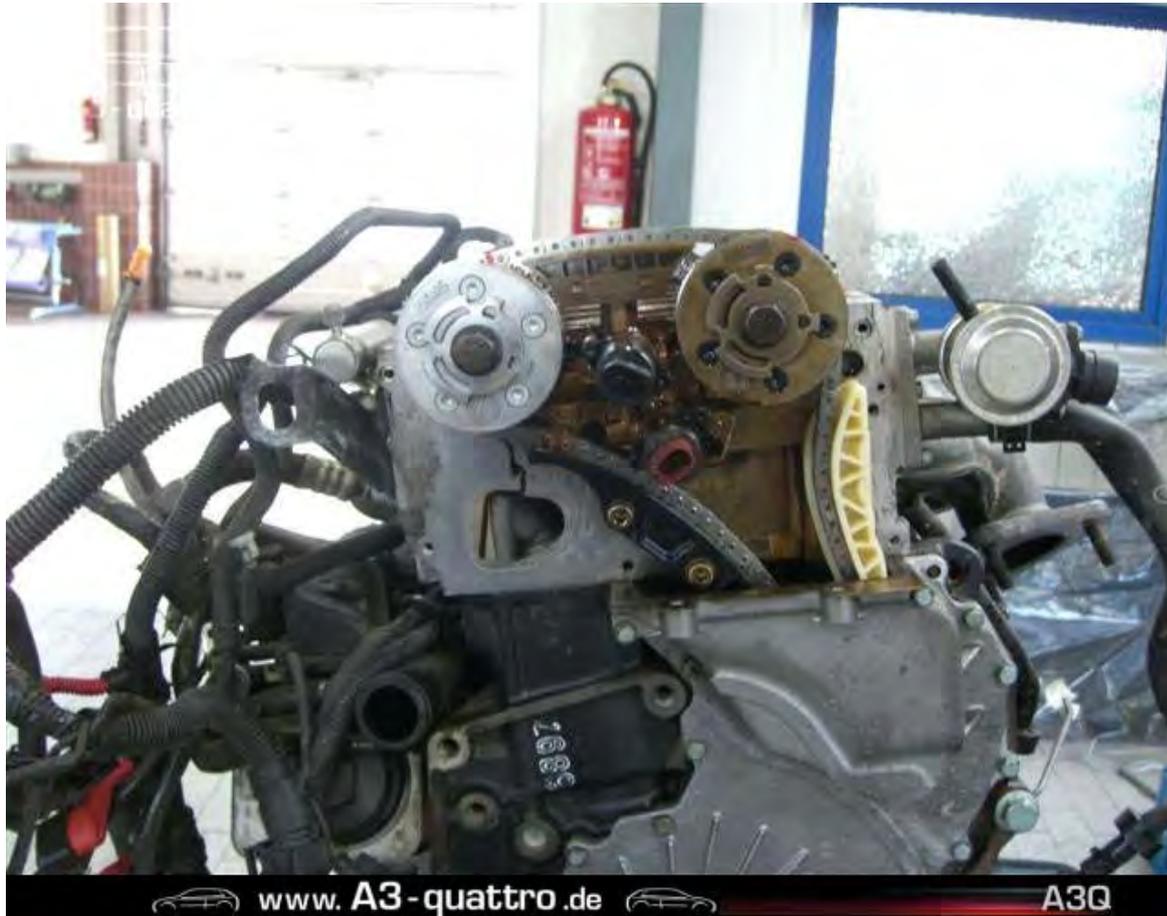
Bild 2.6\_1 - Alter und neuer NWV

Sie nehmen direkt Einfluss auf den Motorlauf und wurden mehrmals in der Serie gegen verbesserte Varianten ausgetauscht. Vermehrt häuften sich Fälle von Motorruckeln und Leistungsverlust. Insbesondere traten diese Symptome auf, nachdem bei A3-Fahrern unzureichend repariert wurde.

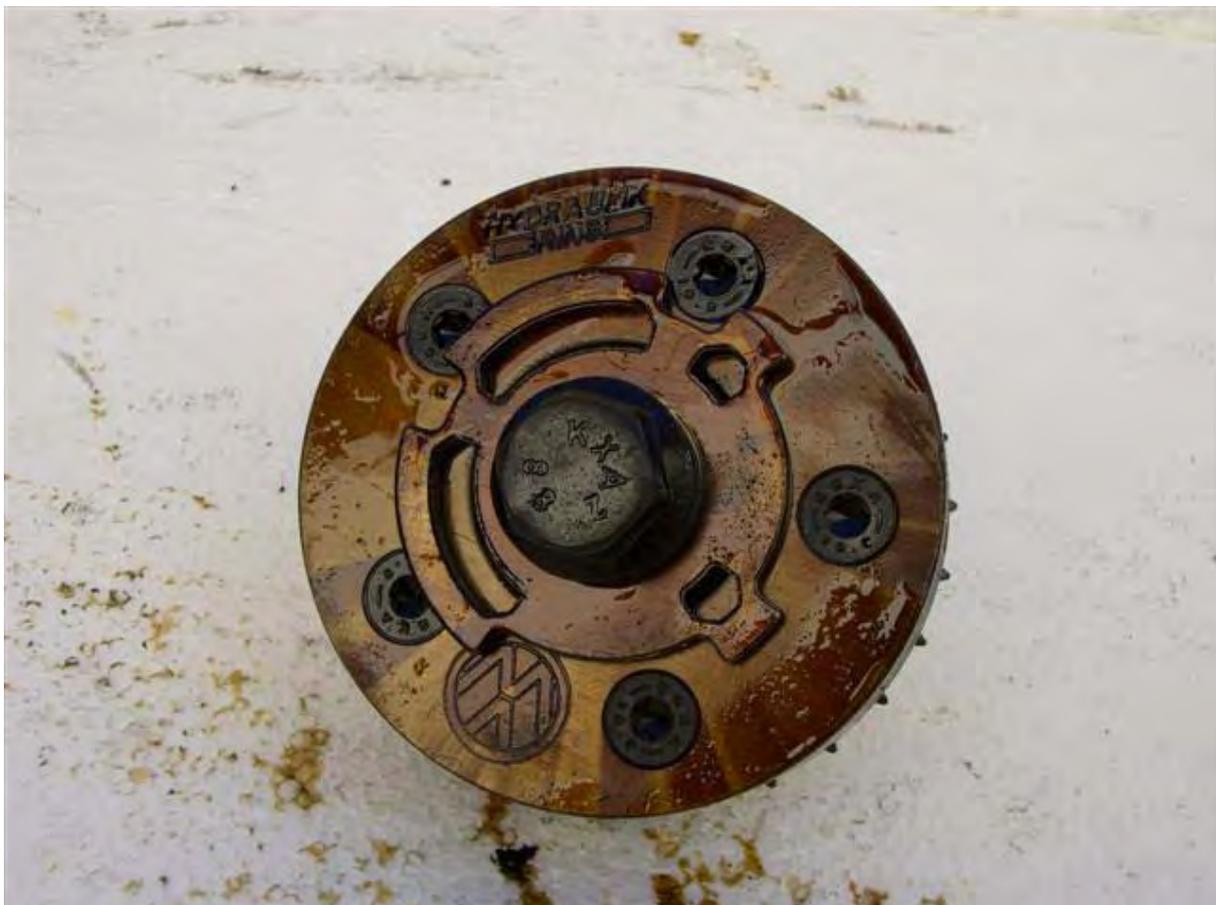
Der Verdacht lag zu Beginn nahe, dass wiederum im Öl befindliche Partikel die hydraulisch arbeitenden Teile außer Betrieb setzen. Dies war der Anlass die NWV einer Röntgenprüfung zu unterziehen, um so in das Innere sehen zu können. Ablagerungen, Partikel oder verschlossene Ölkanäle konnten jedoch am untersuchten Teil nicht lokalisiert werden.

Bild 2.6\_2 Ein Nockenwellenversteller des VR6

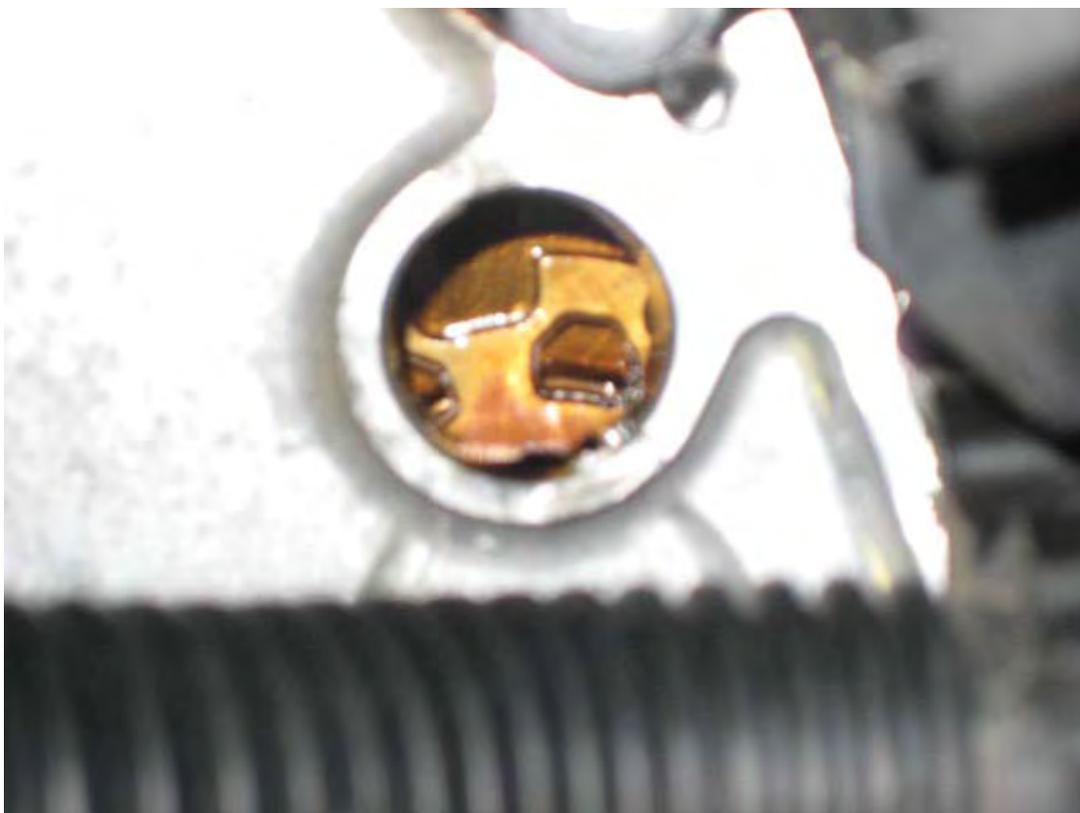
Nun kann man durch die Fenster (Sitz der ausgebauten Hallgeber) in den Motor schauen. Audi gab an die Werkstätten Reparaturhinweise in denen 2 Bilder mit der „Normalstellung“ abgebildet sind. Weichen die Steuernocken am PKW von den Bildern ab, so ist zu reparieren, da eine Kettenlängung vorliegt. Der „kritische“ gemessene Grenzwert wäre laut Audi-Vorgabe:  $-8^{\circ}$  KW.

Bild 4.3\_9 – Steuernocken im Sichtfenster (Nockenstellung = Beispielaufnahme)

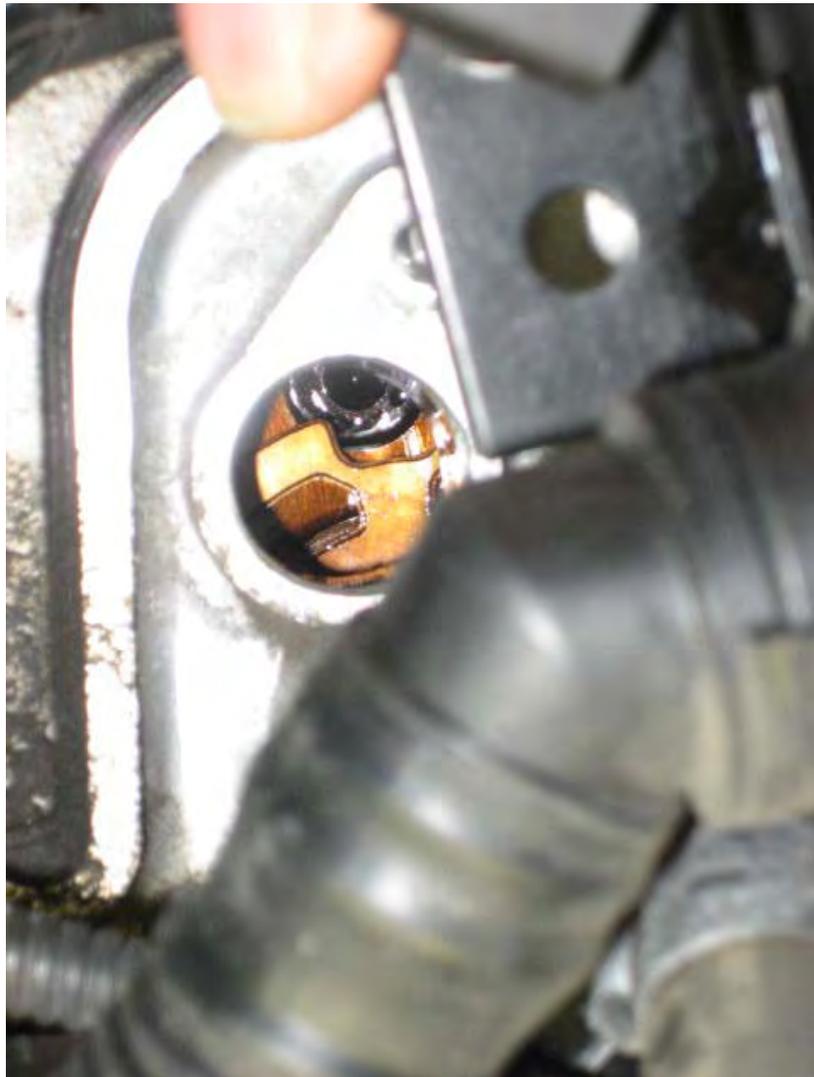
Bild 4.3\_10 – Steuernocken im Sichtfenster (Nockenstellung = Beispielaufnahme)

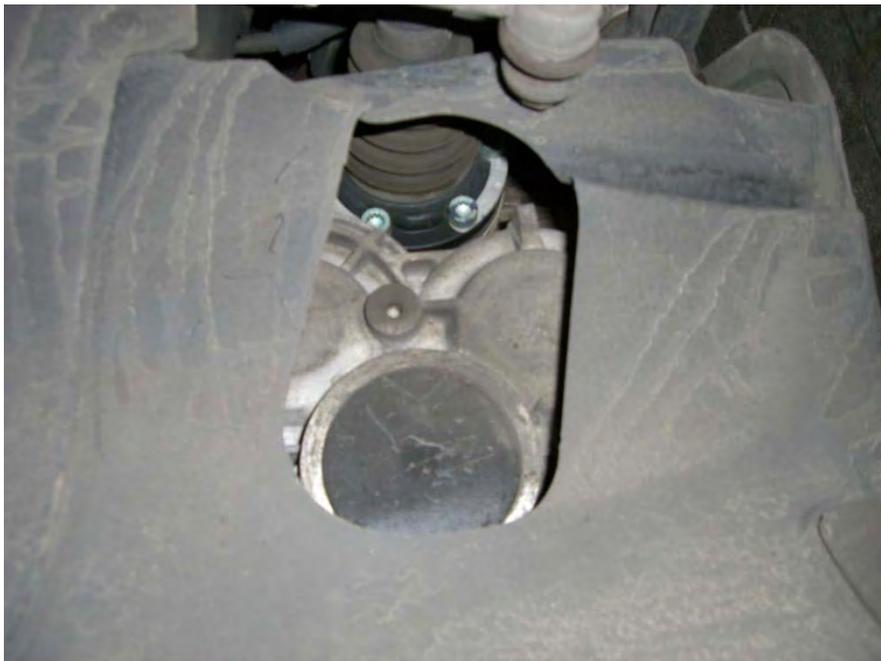
Ein blechernes, schabendes Geräusch. Teils mahlend. Im untersten Bereich sehr gut hörbar und zwar fast auf der Höhe der Ölwanne. Gut hört man es, wenn man die Lenkung komplett nach Links einschlägt und dann im Radkasten der Fahrerseite lauscht. In der Radhausverkleidung ist eine Öffnung zu sehn. Dort erkennt man einen Deckel, der vom Handschaltgetriebe stammt. Beim DSG kann es anders ausschauen.

Bild 4.4\_1 – Radkasten Fahrerseite / Blick auf das Schaltgetriebe

Aus diesem Grunde sagen die meisten Werkstätten dass die Geräusche vom Getriebe seien. Aber FALSCH. Sie kommen vom Kettentrieb.

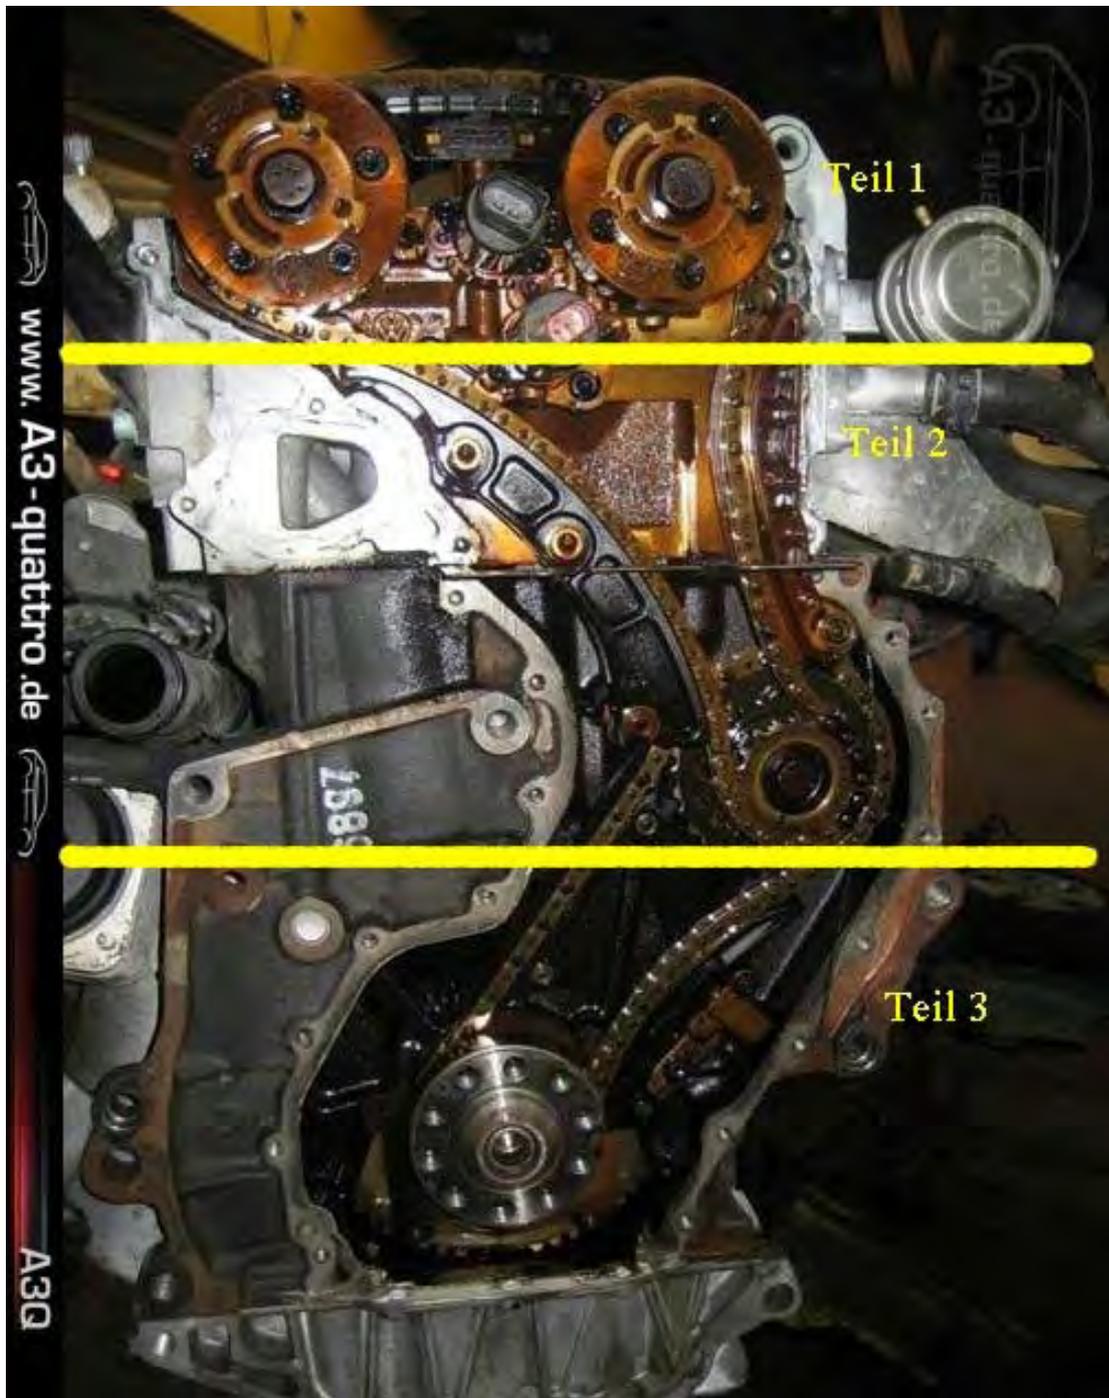
Zur Verdeutlichung wurden im folgenden Bild die 3 Bereiche markiert.

Bild 4.4\_2 – Offener VR6-Motor mit den drei Geräusch-Zonen

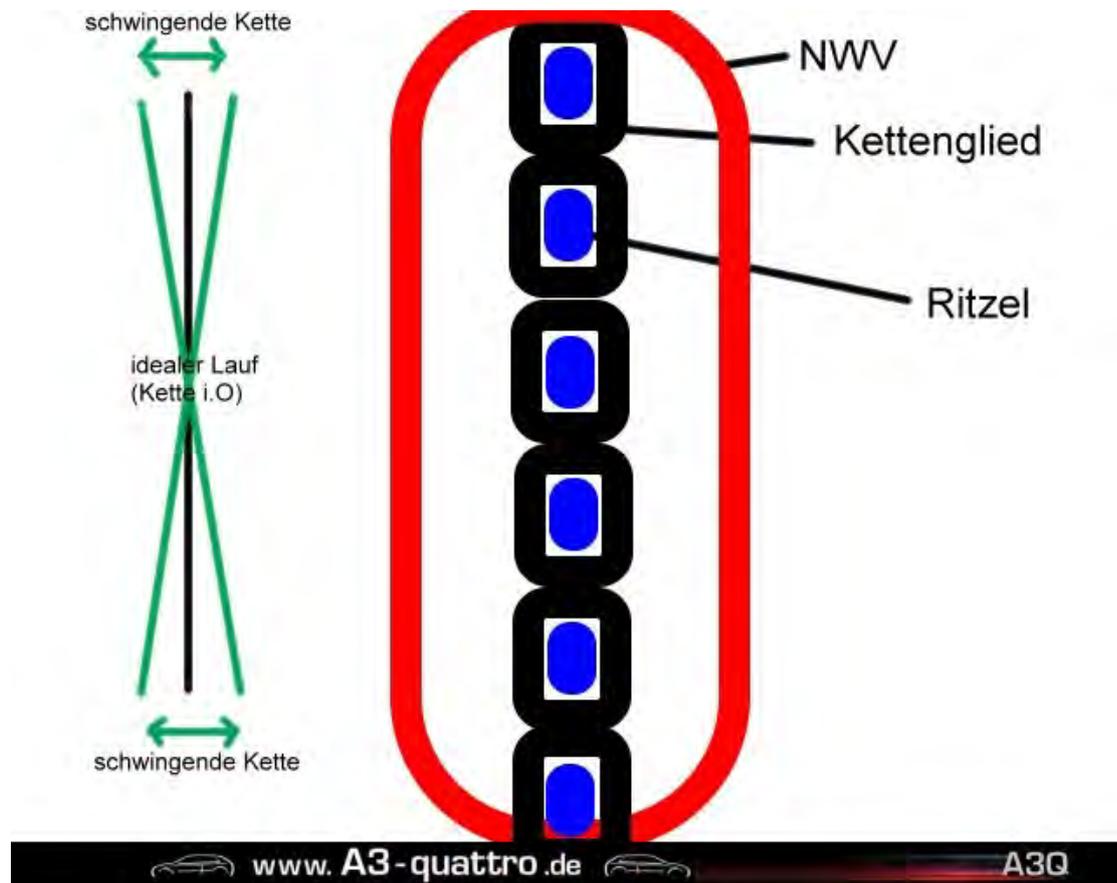
Würde die Kette sauber in ihrer Spur laufen, hätte man nur 2 Spuren. Ähnlich dem Gleisstrang der Eisenbahn. Auf der ausgebauten Schiene sieht man jedoch viele Spuren, darunter auch schräge. Daher vermuten wir, dass die schwache Kette je nach Drehzahl und aktueller Eigenfrequenz gewisse Sprünge auf der Schiene macht. Eventuell schlägt sie sogar leicht.

Bild 4.4\_5 – Geräuscentwicklung durch den nicht idealen Lauf der Kette

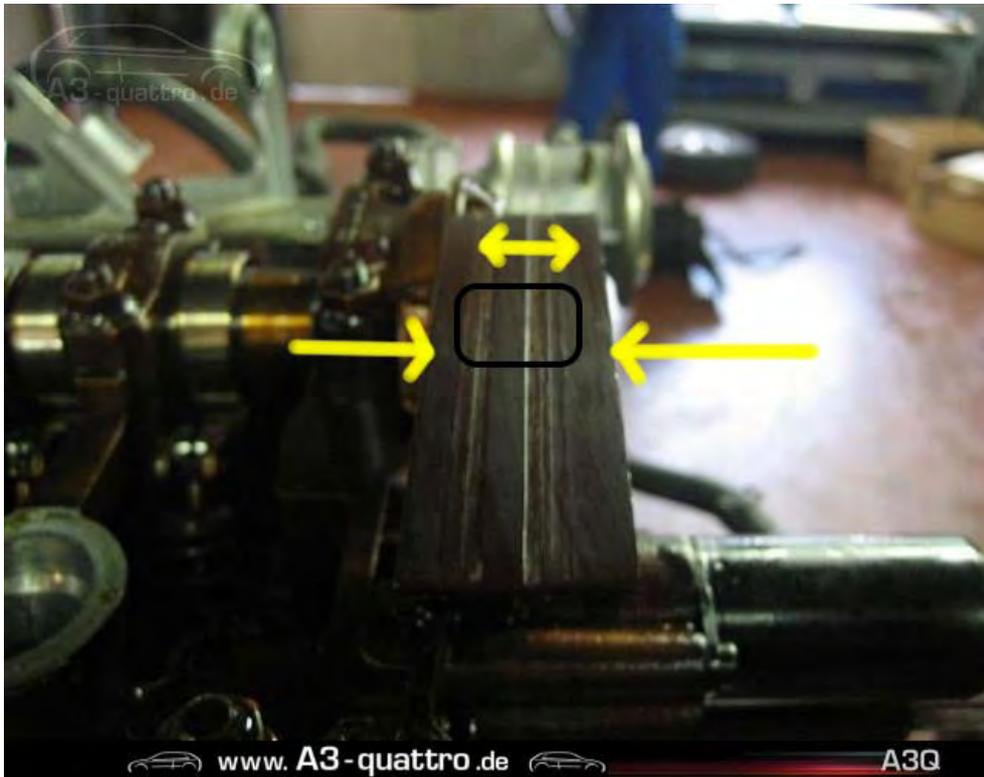
Harte Klackernde Geräusche.

Beim Radfahren ist es ähnlich wenn man in den Gängen schaltet und die Kette schräg auf den Ritzeln liegt bei zeitgleichem festem Tritt in die Pedale.

Bild 4.4\_6 – Laufschiene

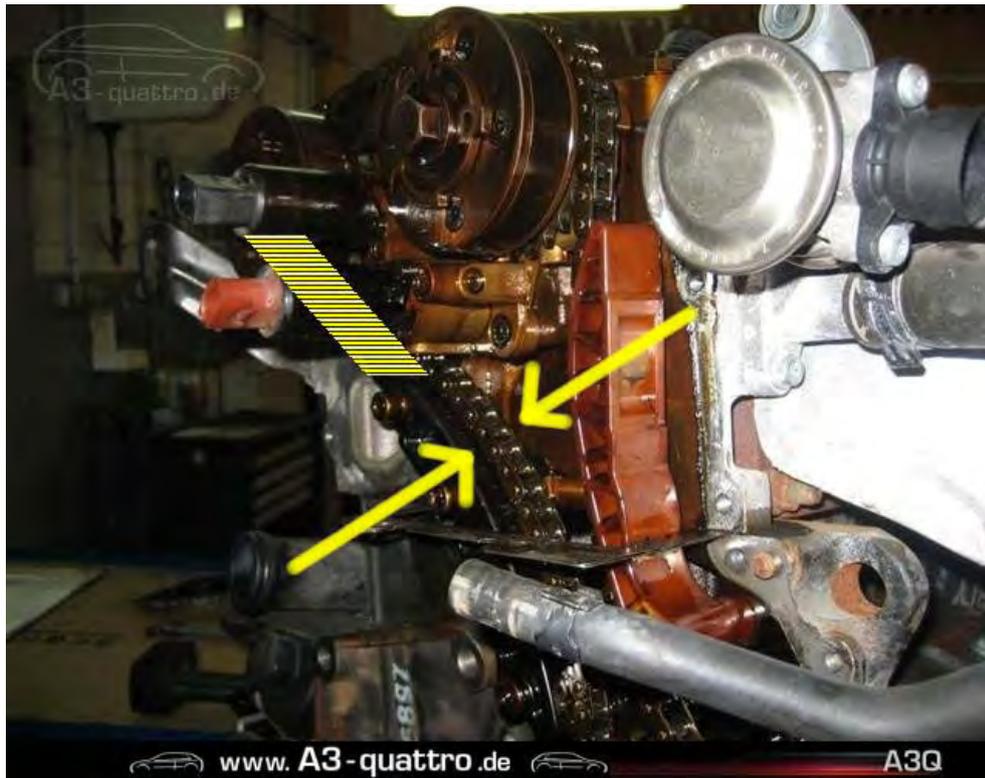
Im Mittleren Bereich befinden sich eigentlich nur längere Lauf- und Gleitschienen welche keine seitlichen Führungen aufweisen, die Kette dadurch einengen und zu einem geraden Lauf „zwingen“. Nein, sie kann wieder durch Schwingungen angeregt, auf der Schiene hin- und hergleiten. Das könnte dieses markante Schleifen sein.

Bild 4.4\_7 – simuliertes seitliches Bewegen der Kette

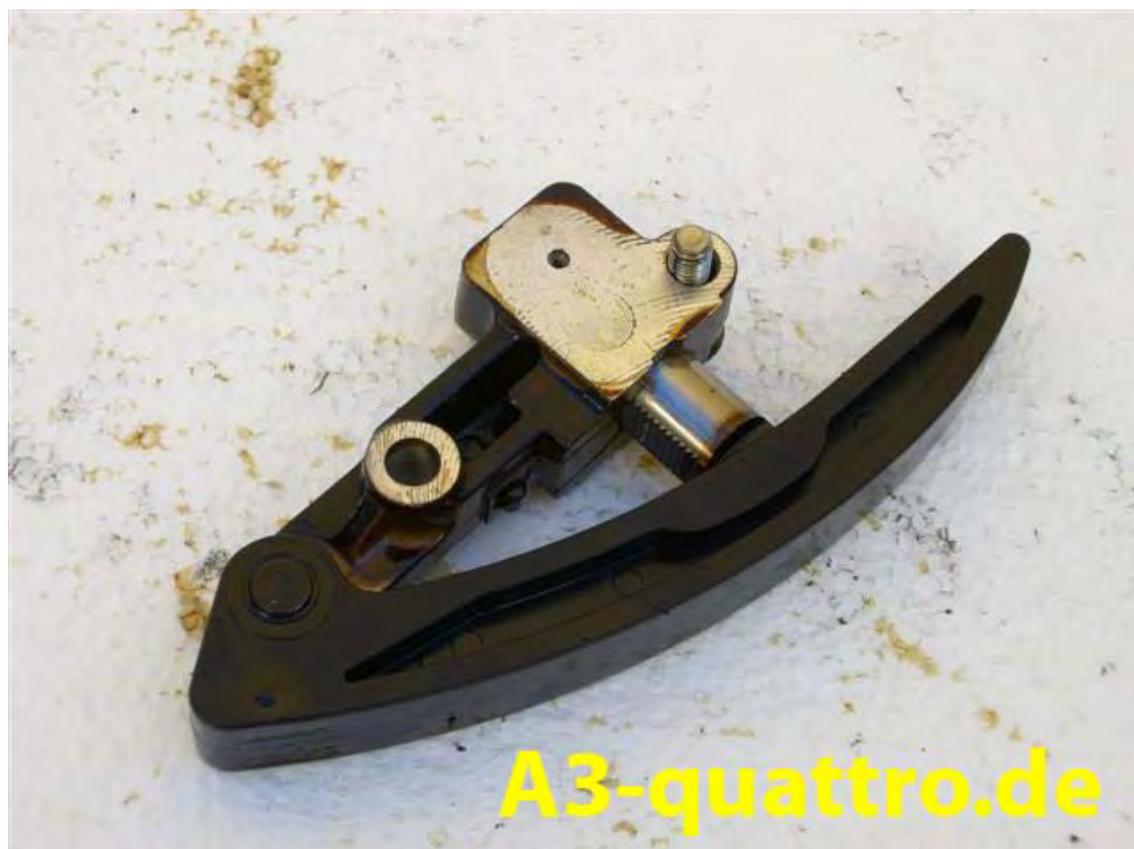
Das blecherne schabende Geräusch, könnte ein Mix sein von dem Laufen auf dem unteren Spanner mit der integrierten Laufschiene. Im Röntgenbild sieht man deutlich den Aufbau des Teiles. Hier vermuten wir am stärksten den Einfluss der Resonanzen. Sie könnten die schwachen Metallfedern und Blechlaschen anregen, dann hätten wir das blecherne Geräusch schon ermittelt. Eigenschwingverhalten plus pulsierender Ölstrom im Innern.

Bild 4.4\_8 – unterer Kettenspanner

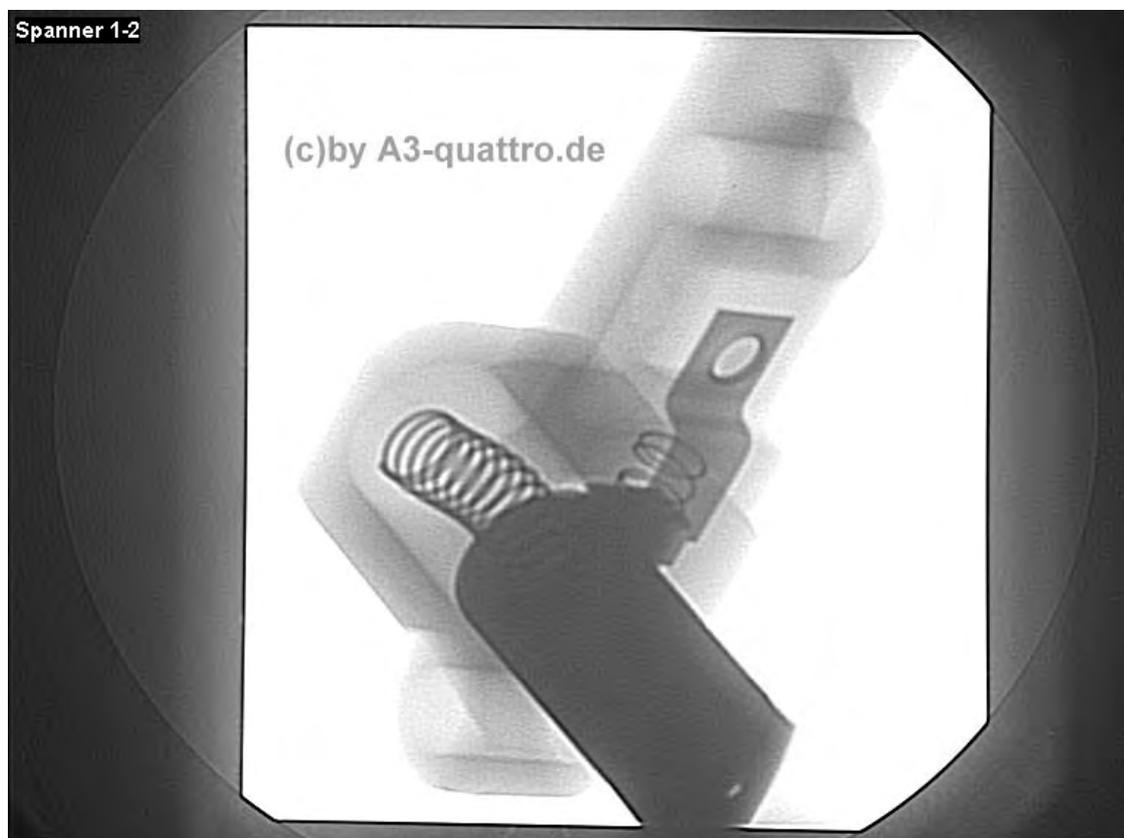
Bild 4.4\_9 – radiografische Aufnahme des unteren Kettenspanners

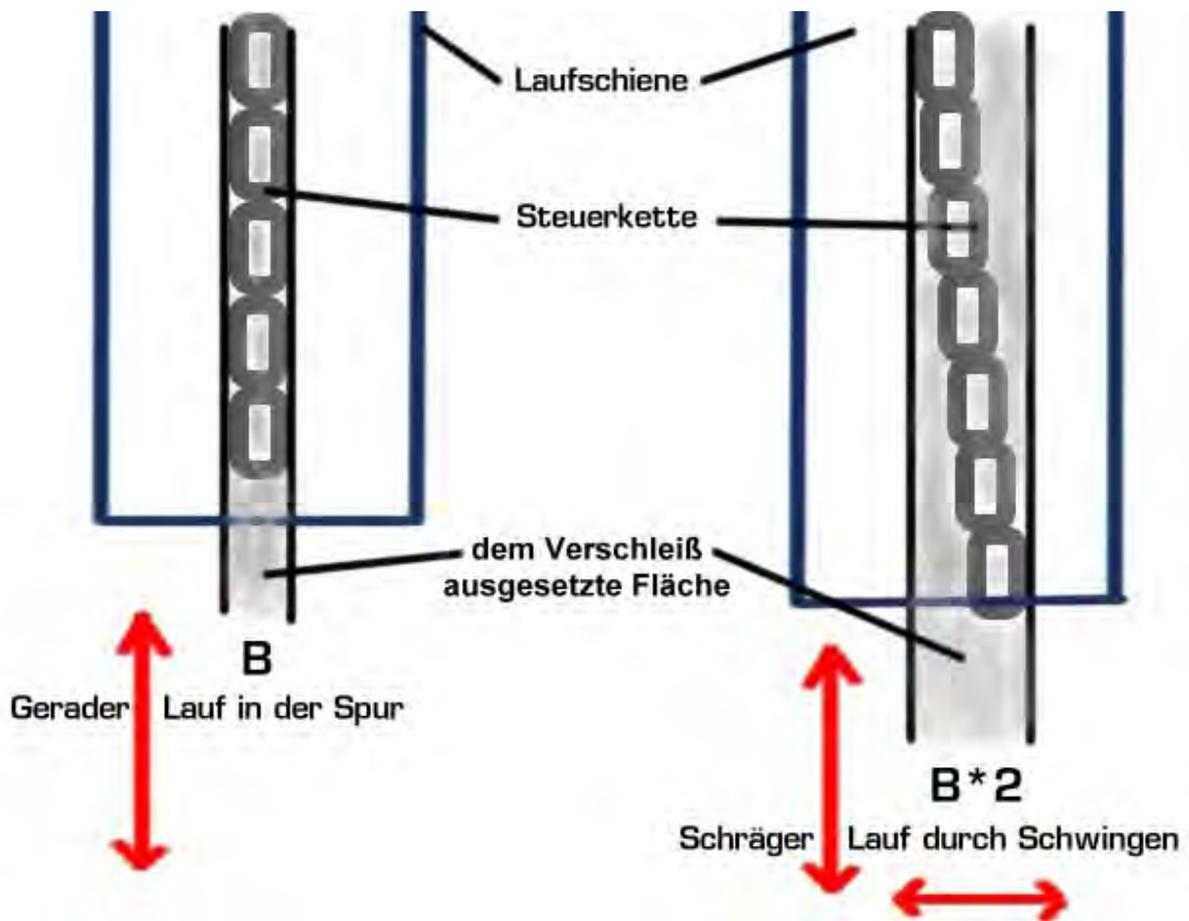
Läuft die Steuerkette ganz gerade in der Spur, ohne Aufzuschlagen oder durch Schwingungen in seitliche Bewegungen versetzt zu werden, so ist die Fläche die dem Verschleiß durch die Kettenglieder ausgesetzt ist, fast gleich der Breite  $B$  der Kette mal der Auflagelänge  $L$  ( $B \times L$ ). Die so betroffene Fläche ist die geringste die es im System geben kann. Die Beschädigungen halten sich in Grenzen. Der Glasfaseraustrag ist minimal. Auch die Geräusche welche entstehen sind gering.

Läuft jedoch die Kette schräg und pendelt immer etwas links-rechts, wie es durch verschiedene Einflüsse passieren kann, so ist die belastete Fläche größer. In unserem Beispielbild wäre das  $(B \times 2) \times L$ . Es gibt mehr Verschleiß, mehr Glasfaserauswaschung, und durch das hin- und her Rutschen (Gleiten) der Kette auf der Laufschiene natürlich auch mehr und stärkere Geräusche.

Bild 4.4\_10 – Skizze: Darstellung der unterschiedlich breiten Laufspuren bei intakter Steuerkette und einer Steuerkette mit Schräglauf

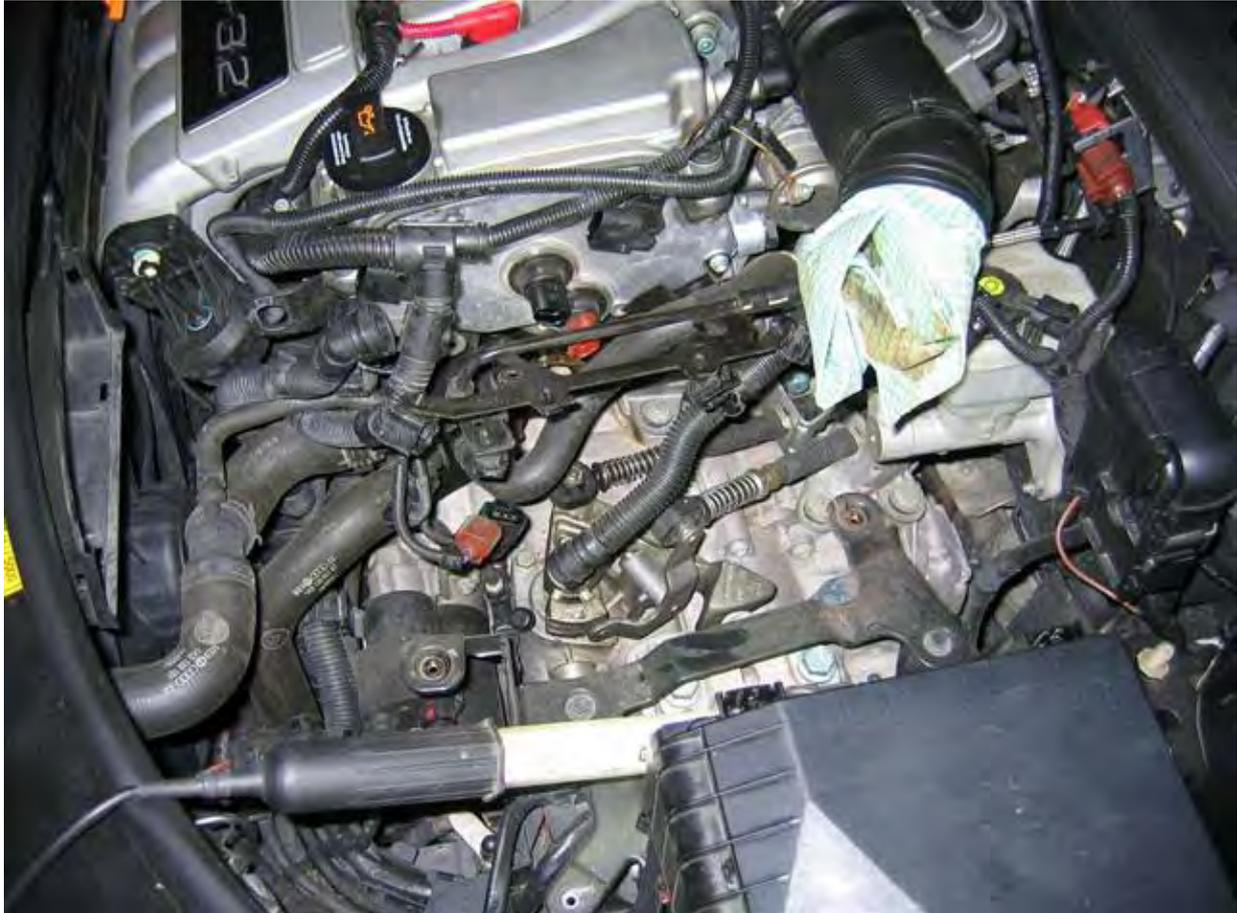
Zum Beispiel im Bereich des Kettenkastens. Zwischen Motor und Luftfilter ist ein größerer Spalt. Der Kettenkasten liegt fast bis zum Getriebe frei und ist ungeschützt gegen kühlere Luft.

Bild 5.8\_1 – durch Kühlluft gefährdeter Bereich beim VR6-Motor

Wenn hier durch Verwirbelung kalte Fahrtluft darauf trifft, bedeutet dies, dass der Kettenkasten erstens stärker auskühlen kann und zweitens lokale kalte Stellen bekommen kann.

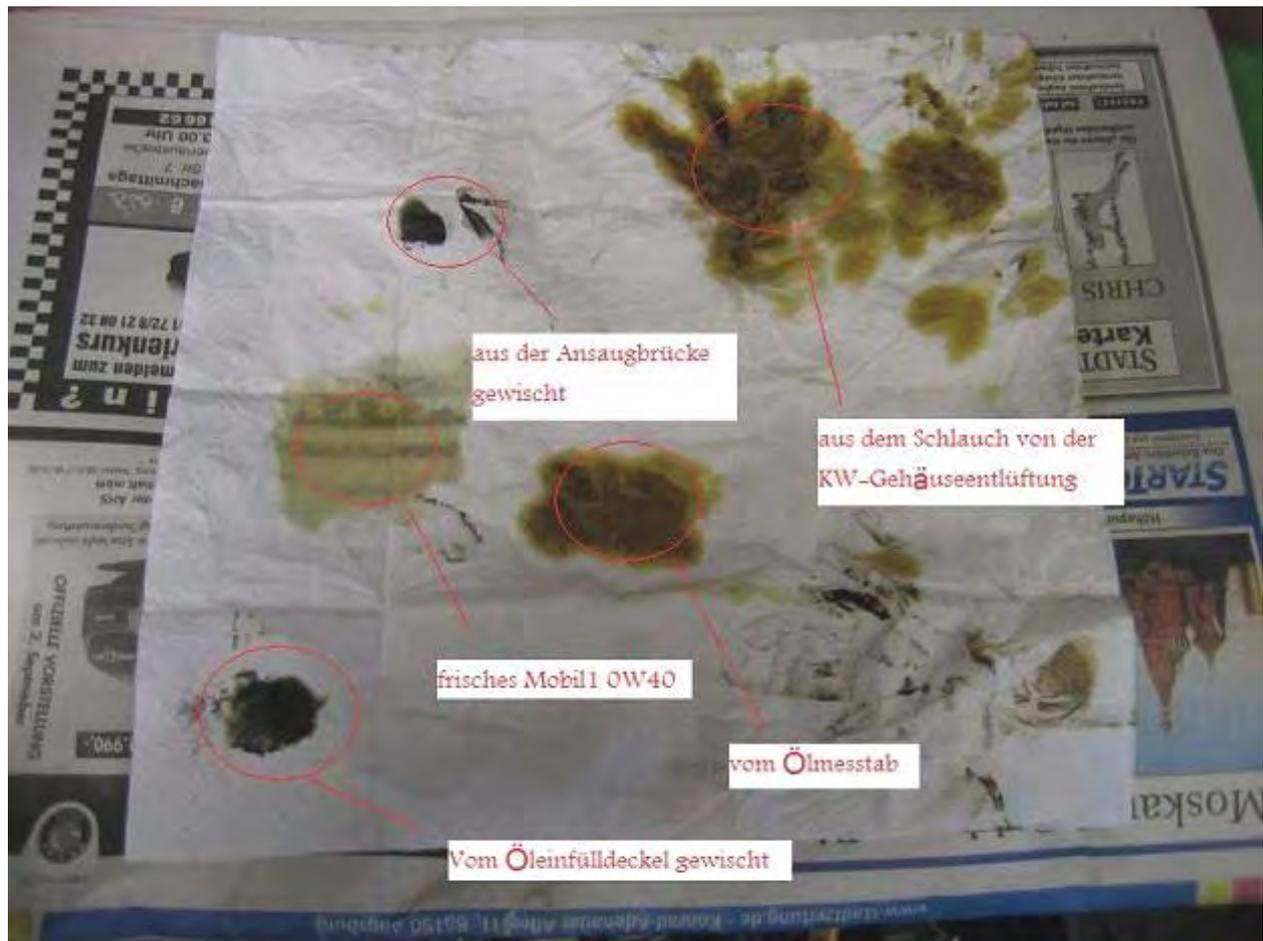
Bild 5.8\_2 – Übersicht des Verschmutzungsgrades verschiedener Messpunkte und Bereiche

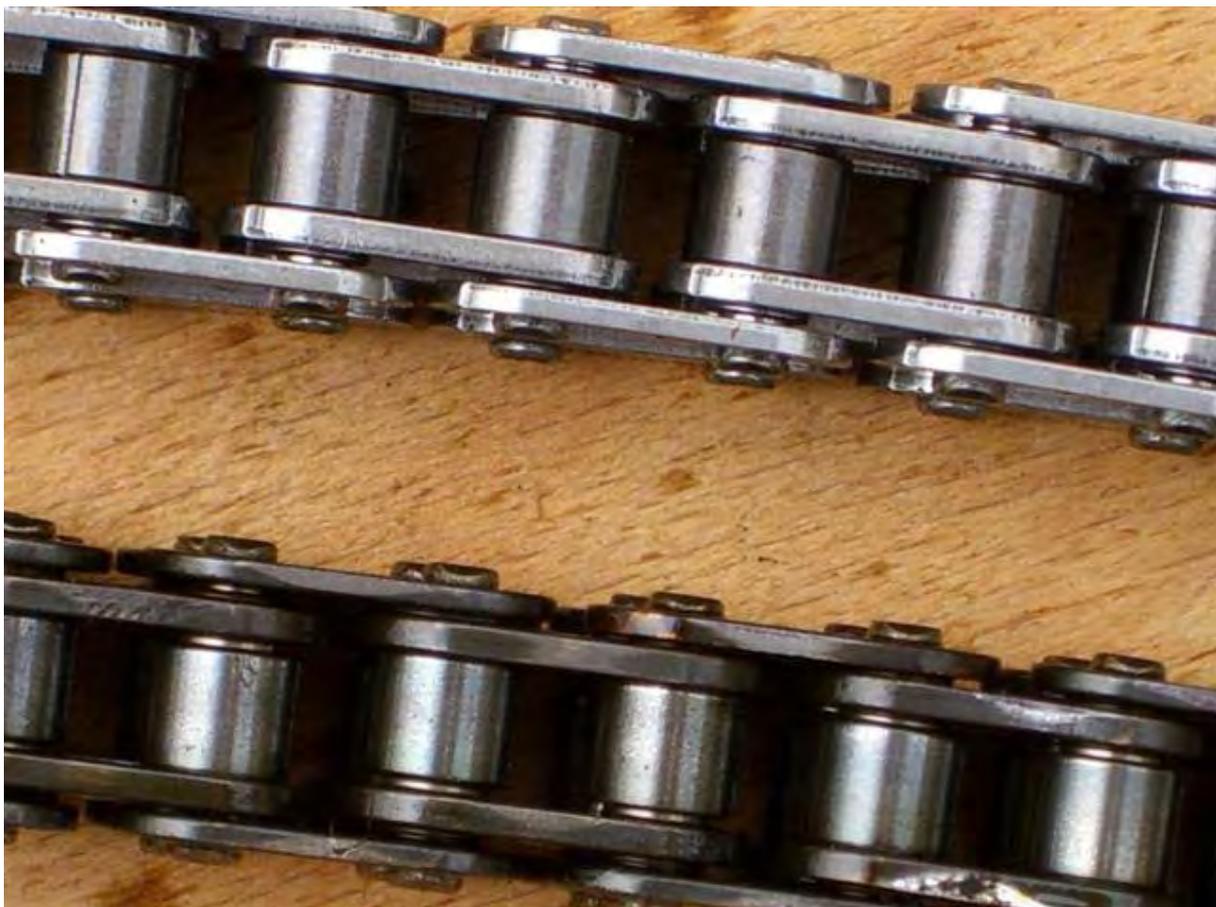
Erkennbar war der Wechsel von der Firma Sachs zur Firma Iwis. Desweiteren konnte man bei der äußeren Erscheinung beider Ketten Unterschiede ausmachen. Die Sachs-Kette war dunkel. Eventuell wurde sie oberflächenbehandelt. Die Iwis-Kette ist metallisch-blank. Auch sie kann oberflächenbehandelt sein, was auf den ersten Augenblick aber nicht ersichtlich ist.

BILD 5.15\_1 - Oben IWIS-Kette (hell) / unten Sachs-Kette (dunkel)
