AUDI A3 3.2 quattro

LU SX 25

Schäden nach der Reparatur

Die Schäden nach der Lackierung

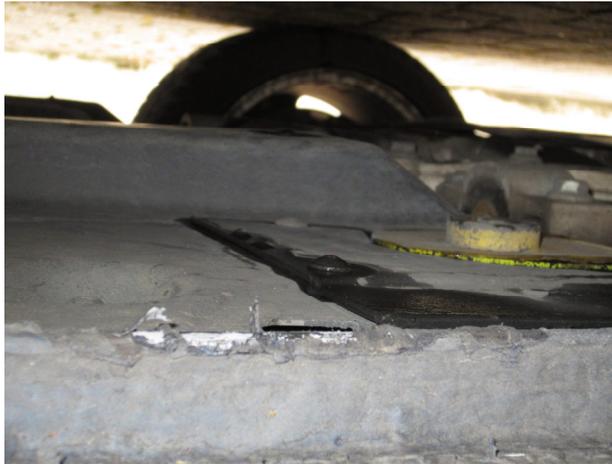
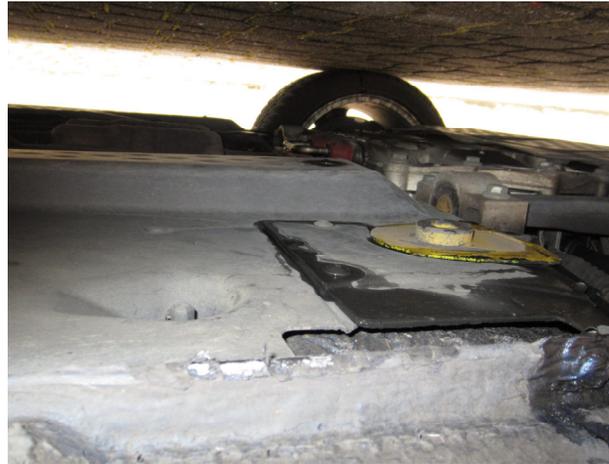
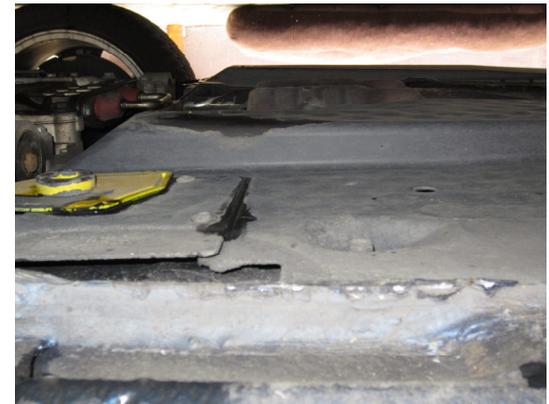
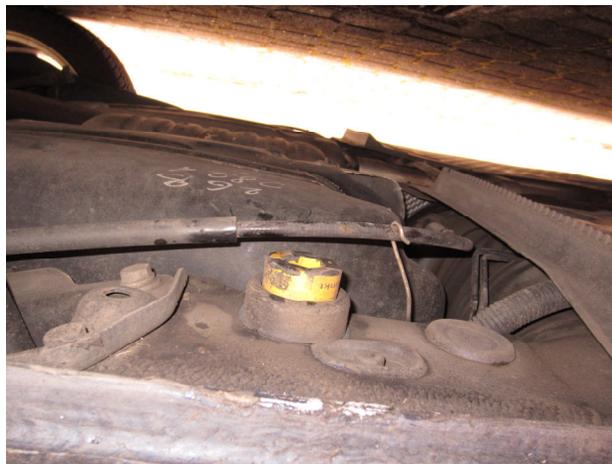
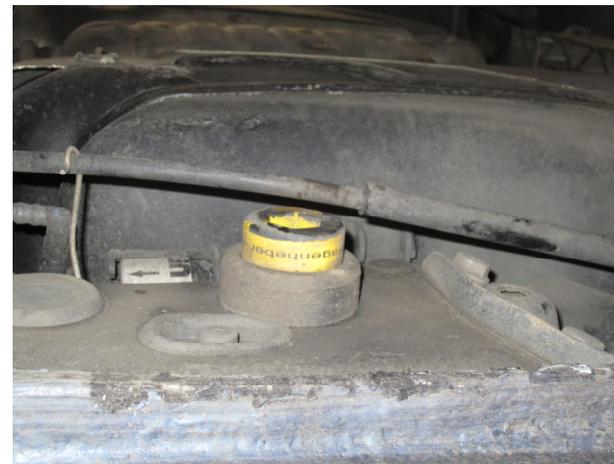
- Unterbodenfalz beschädigt, da der Wagen NICHT an den gelb markierten Stellen aufgenommen wurde

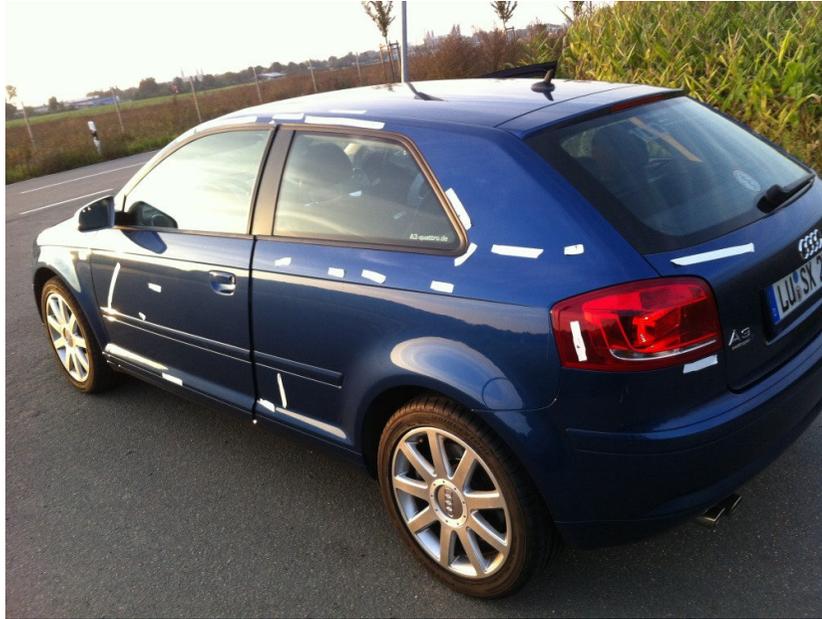
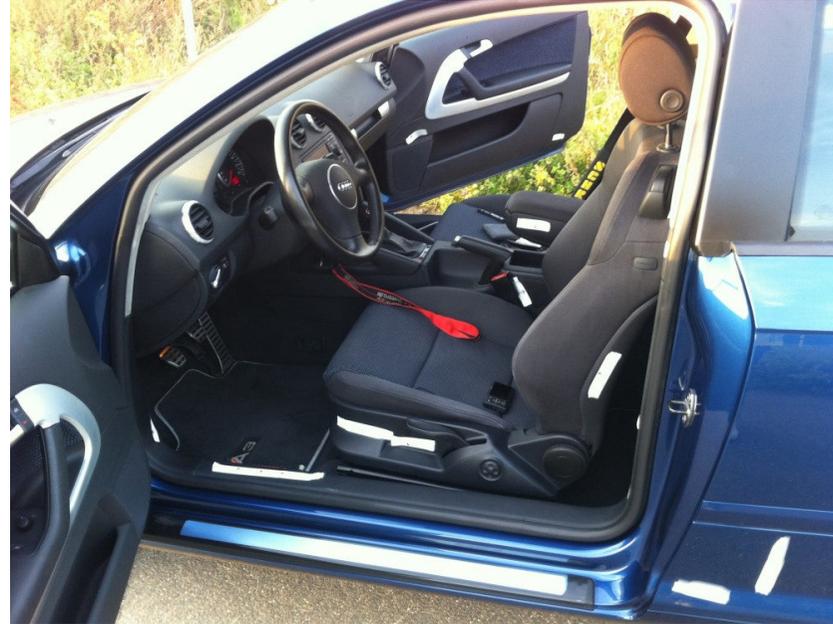
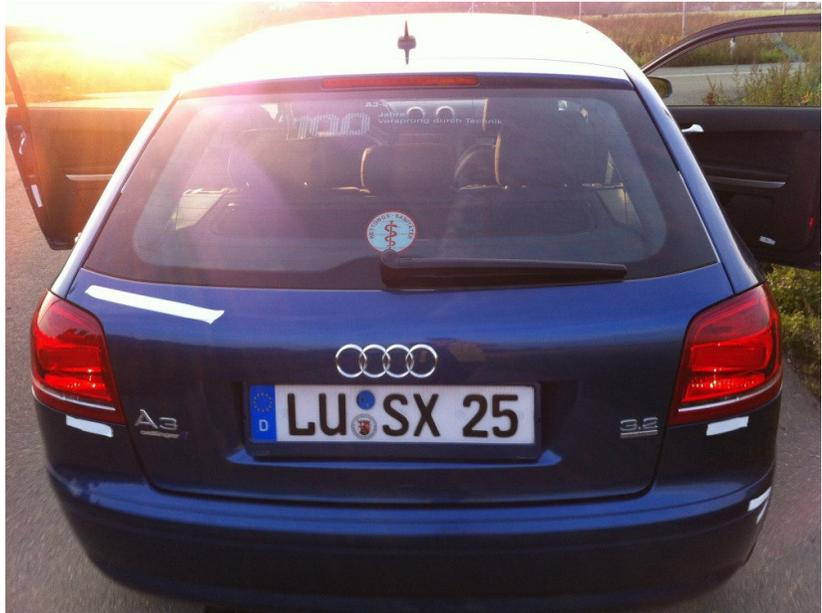
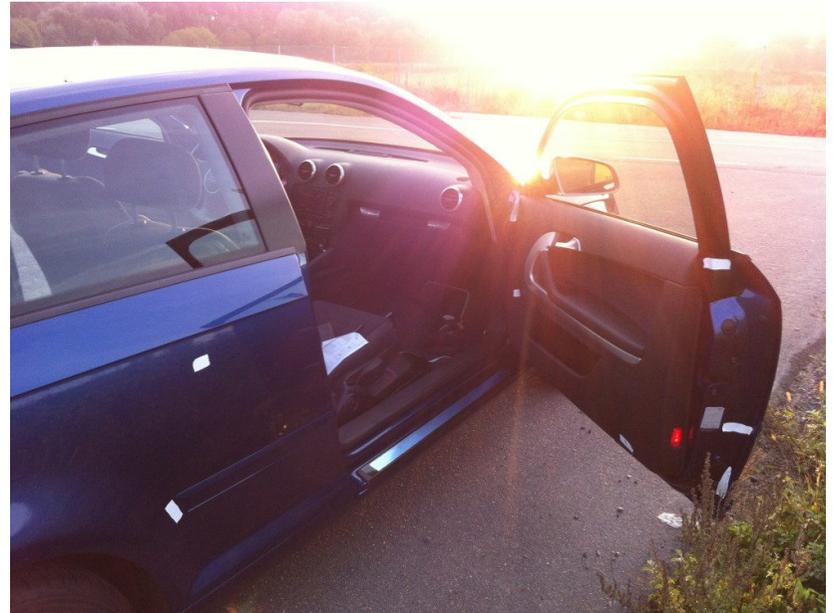
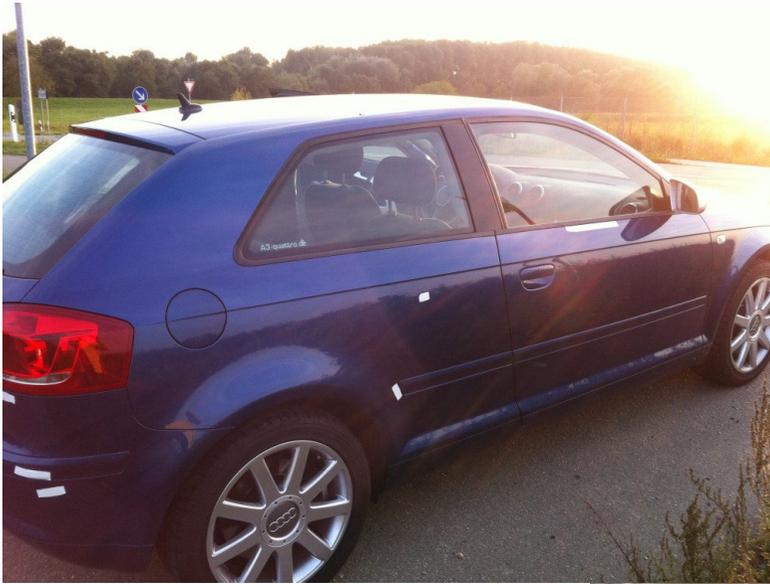
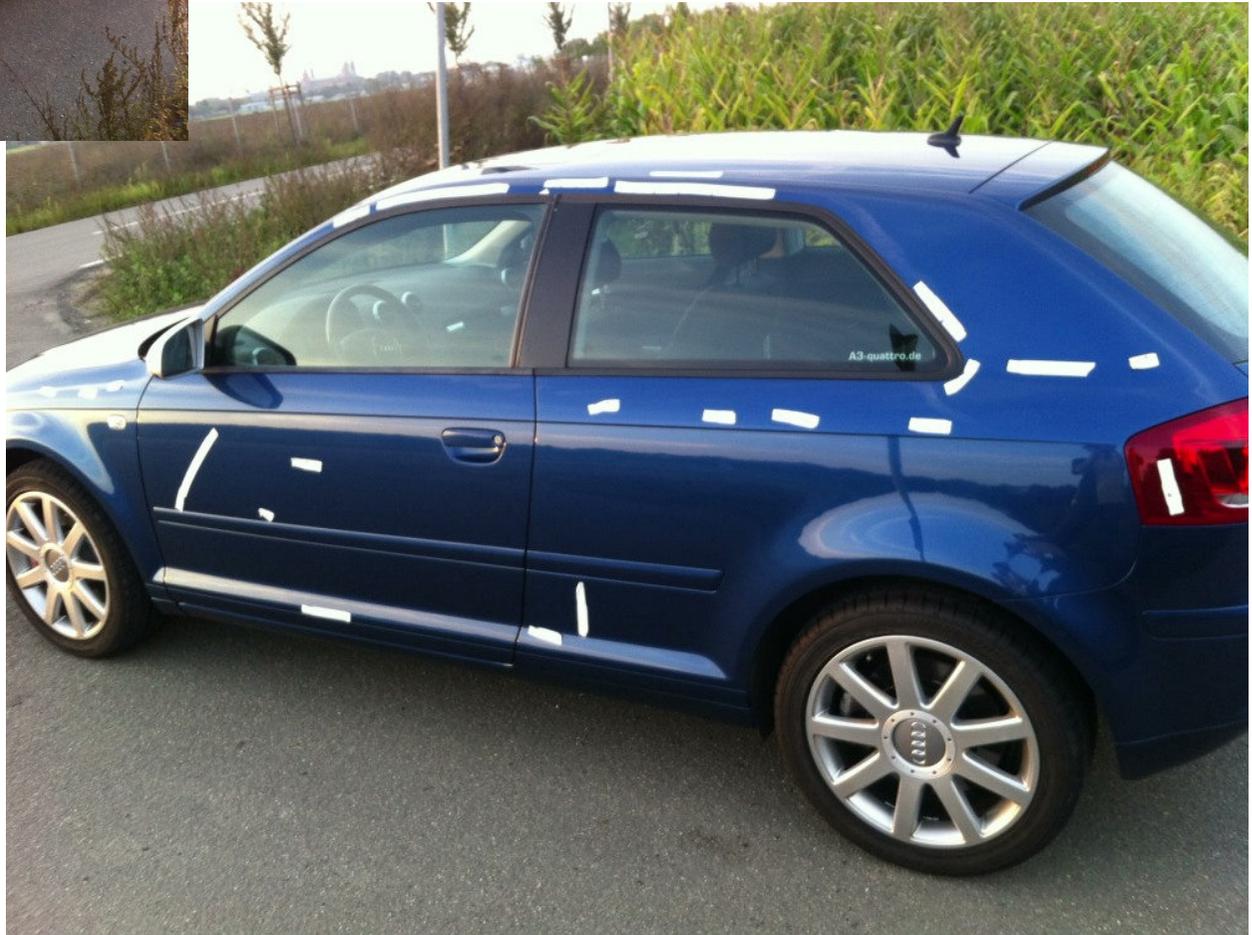
- diverse matte Lackschatten
 - Lack/Dreck auf dem Dach
 - Heckleuchte mit Klarlack lackiert
 - A-Säule und B-Säule Verkleidung innen lackiert
 - Lack auf Mittelkonsole
 - Lack auf Mittelarmlehne
 - Lack auf Schweller
 - Lenkrad zerkratzt
 - Spaltmaße passen nicht mehr, trotz Bilder als Vorlage
 - Türe falsch eingestellt. Windgeräusche ohne Ende
 - Türverkleidungen nicht passend montiert, dahinter klackern Clipse in den Kurven
 - Tankdeckel ist zu Dunkel
- Nachfolgend Bilder mit der „grogen“ Mängelübersicht

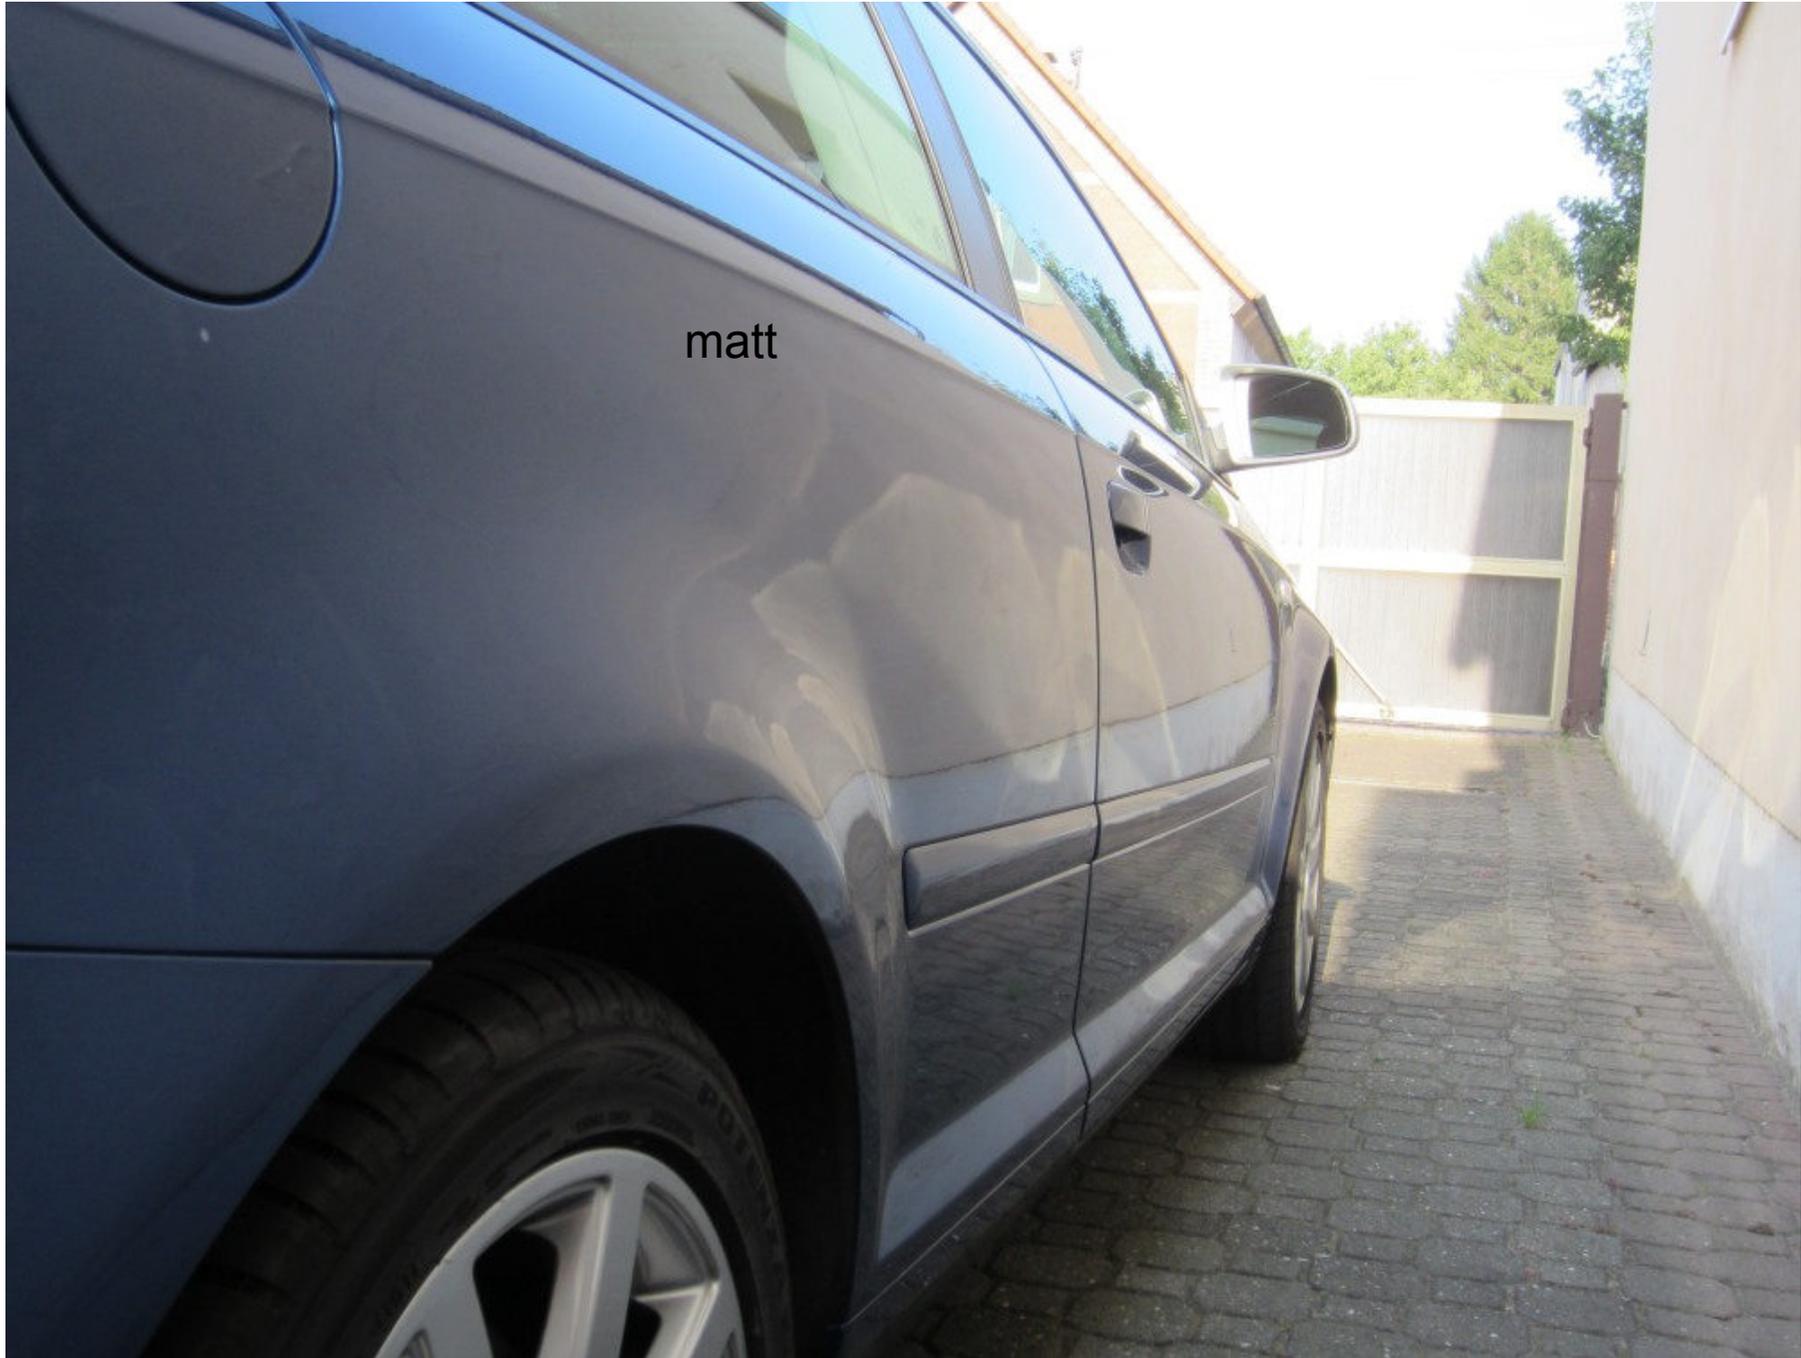
Welligkeit und Mattigkeit des Lackes

matt

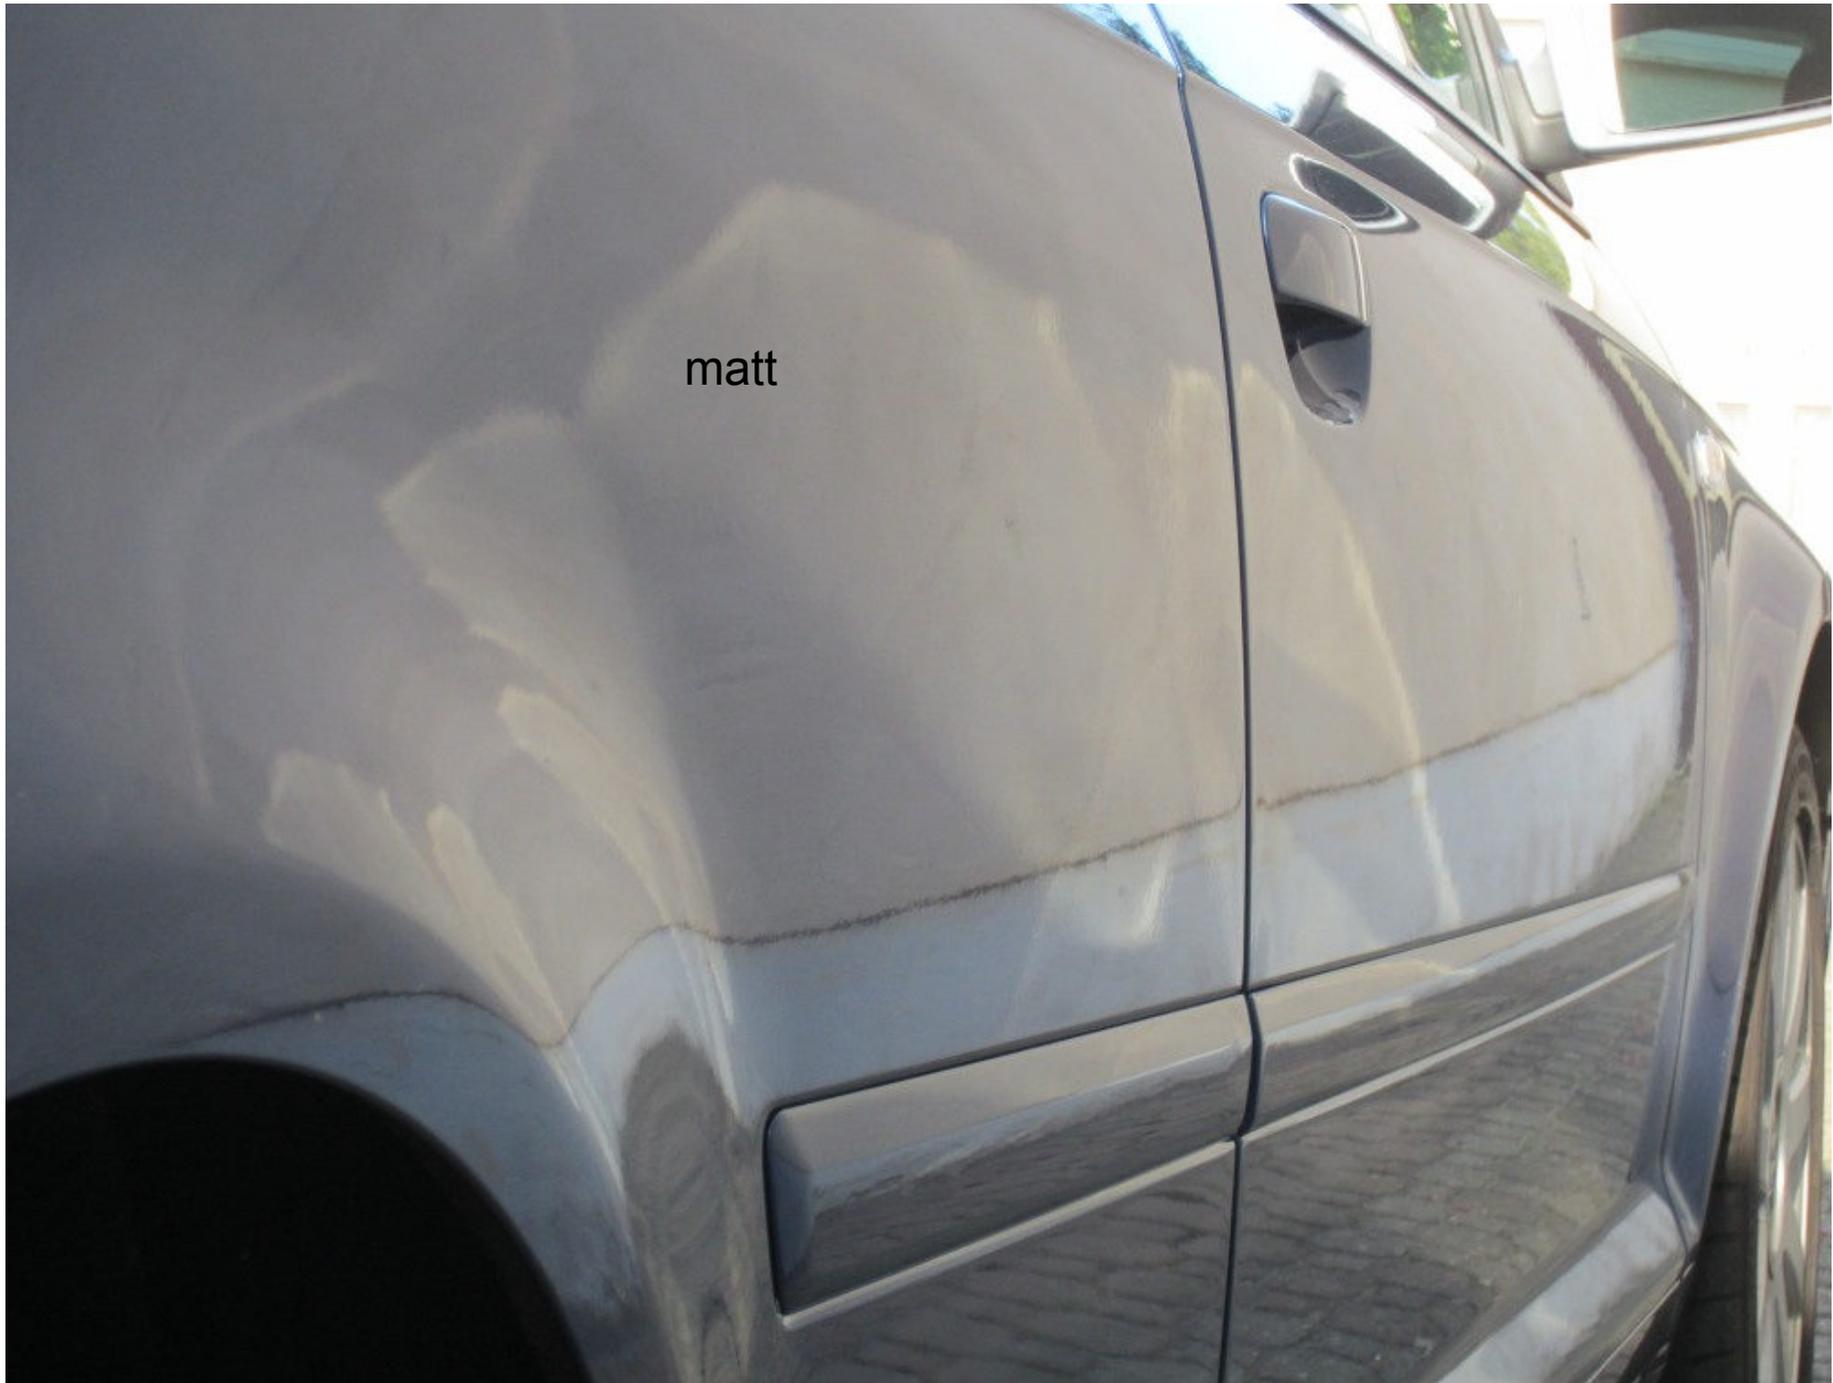
matt

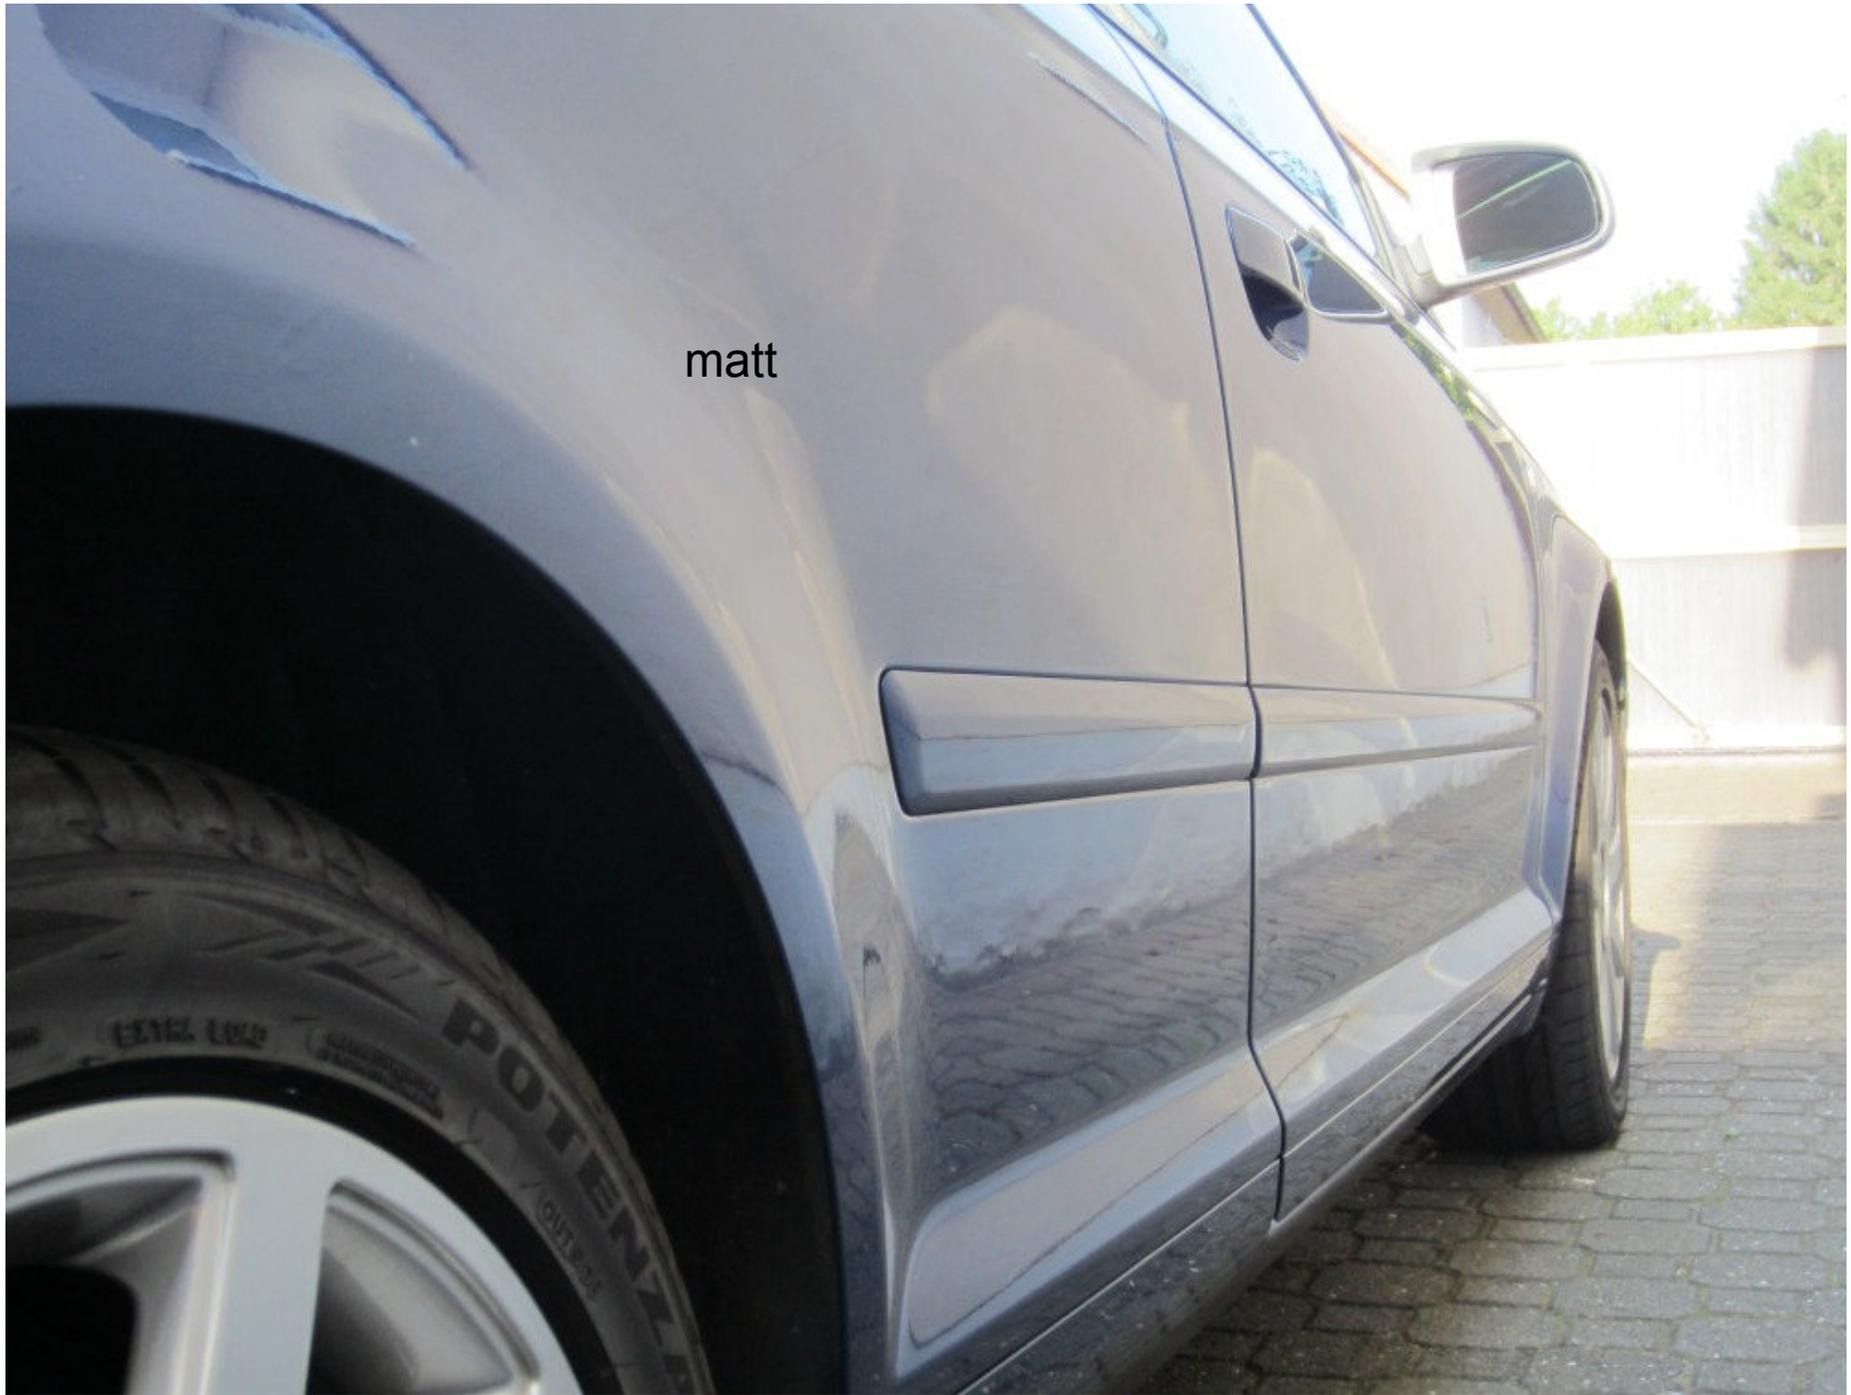
matt

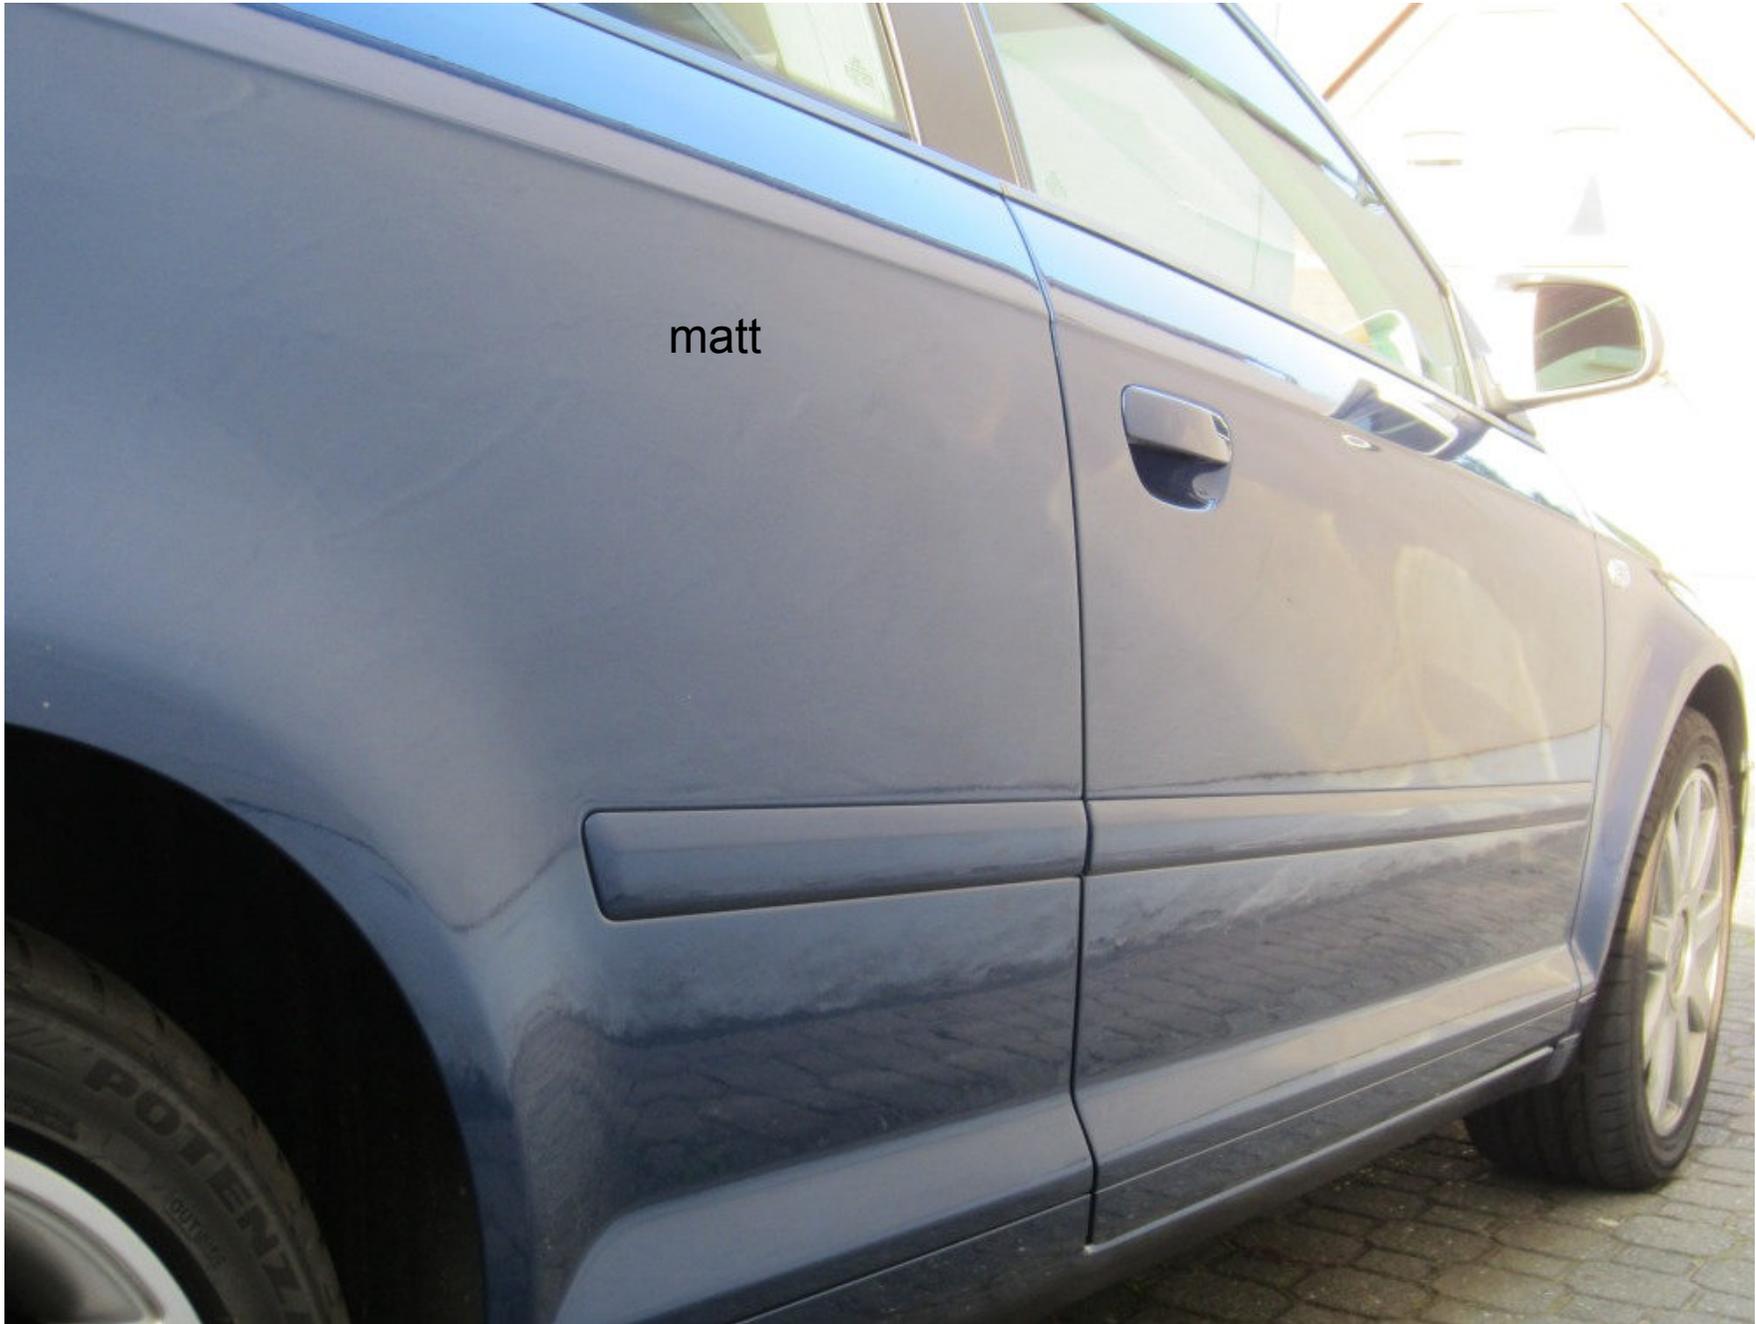
matt

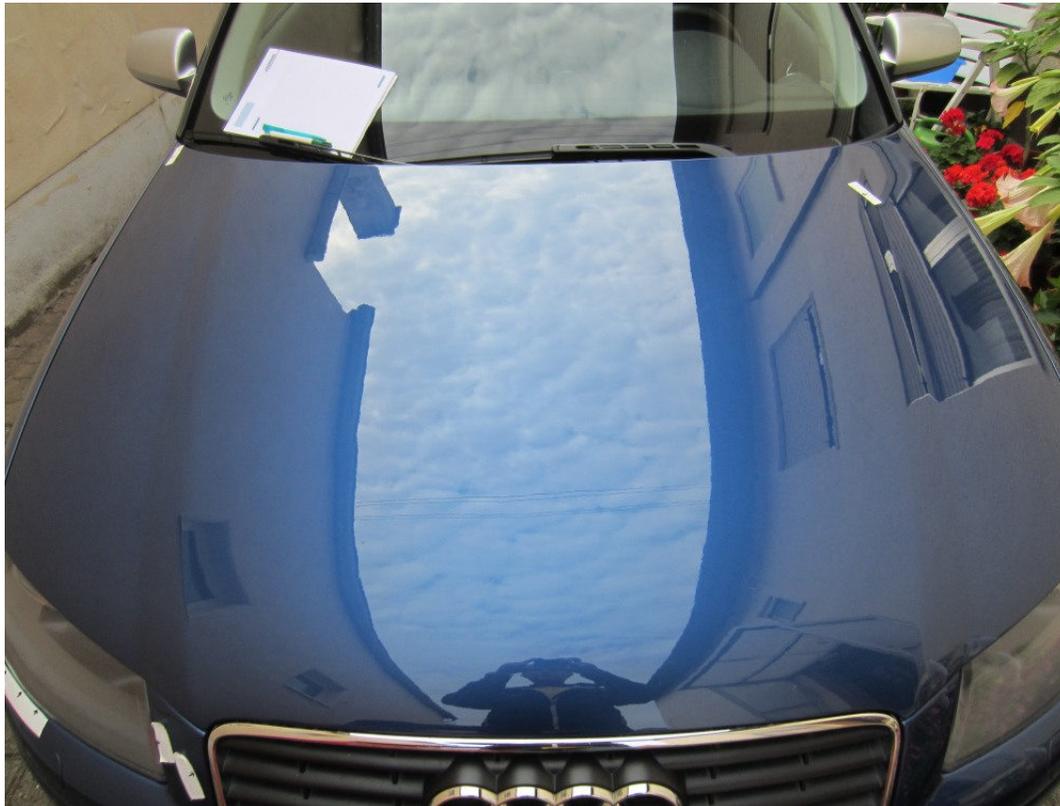
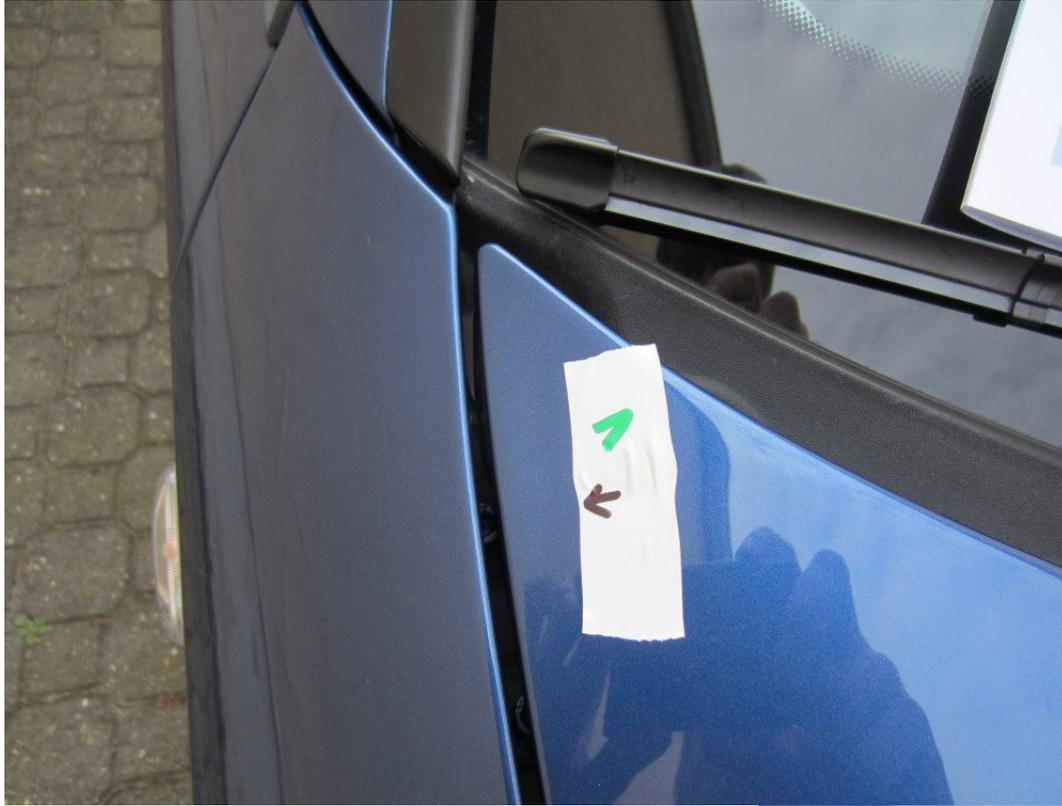
Punkt 1

- Der Lack ist zu wellig und enthält Stellen mit Sprühnebel/Klarlack-Inseln

Klarlack-Sprühnebel

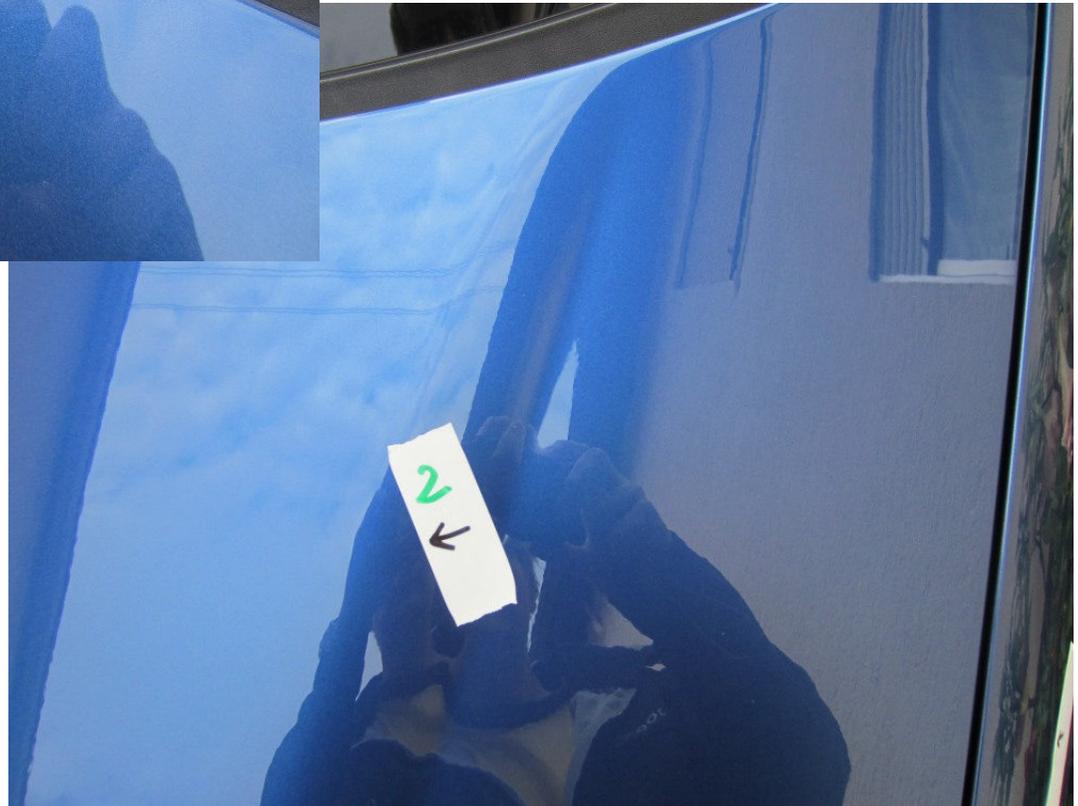
Punkt 2
Klarlack-Sprühnebel

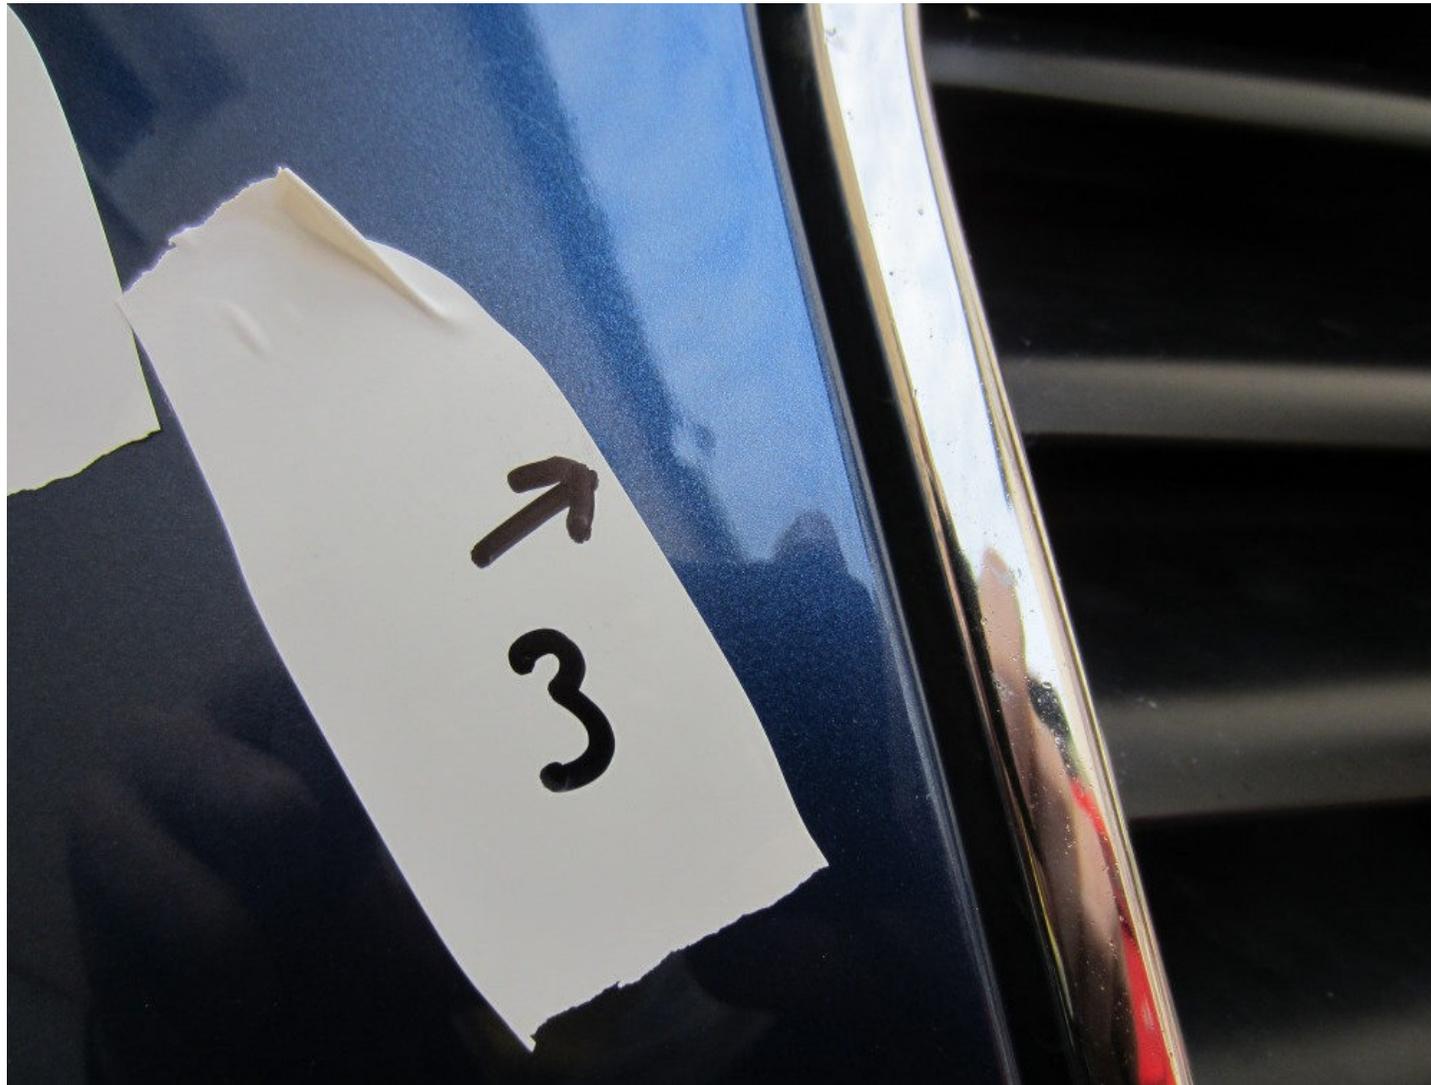
Punkt 3 Lackeinschluß? / Reinigungsloch? Matter Lack !!!

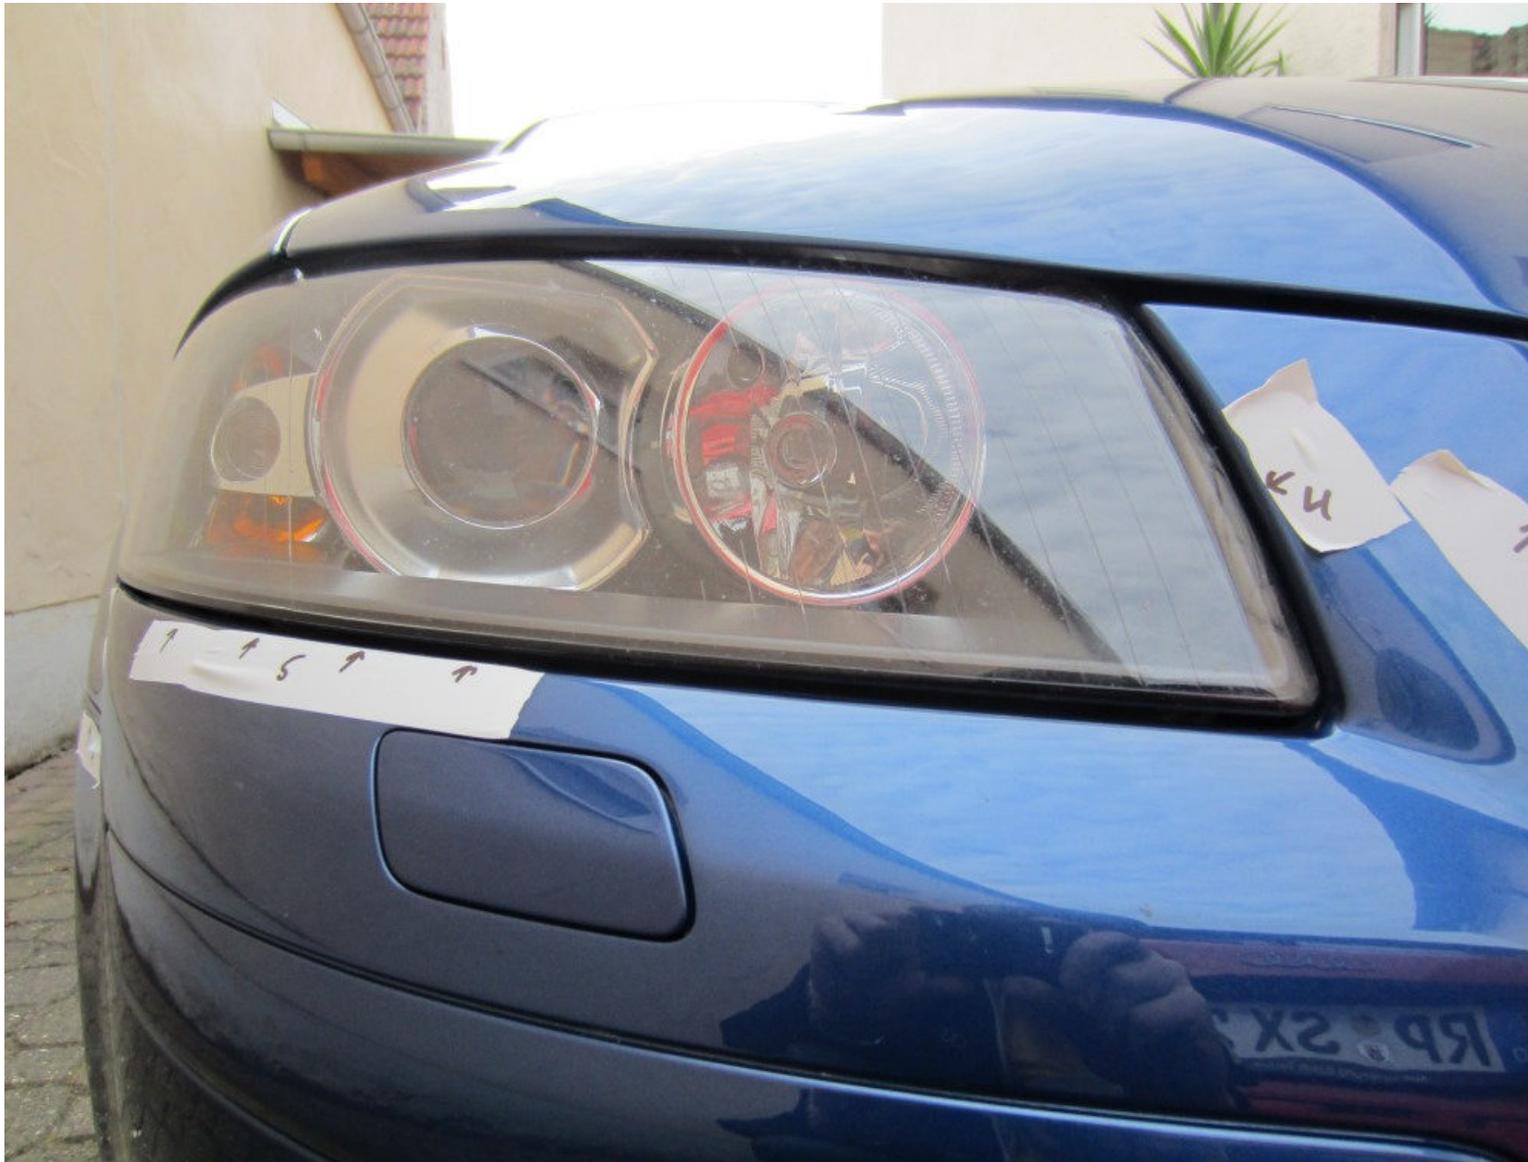
Punkt 4 und Punkt 5
Spaltmaße

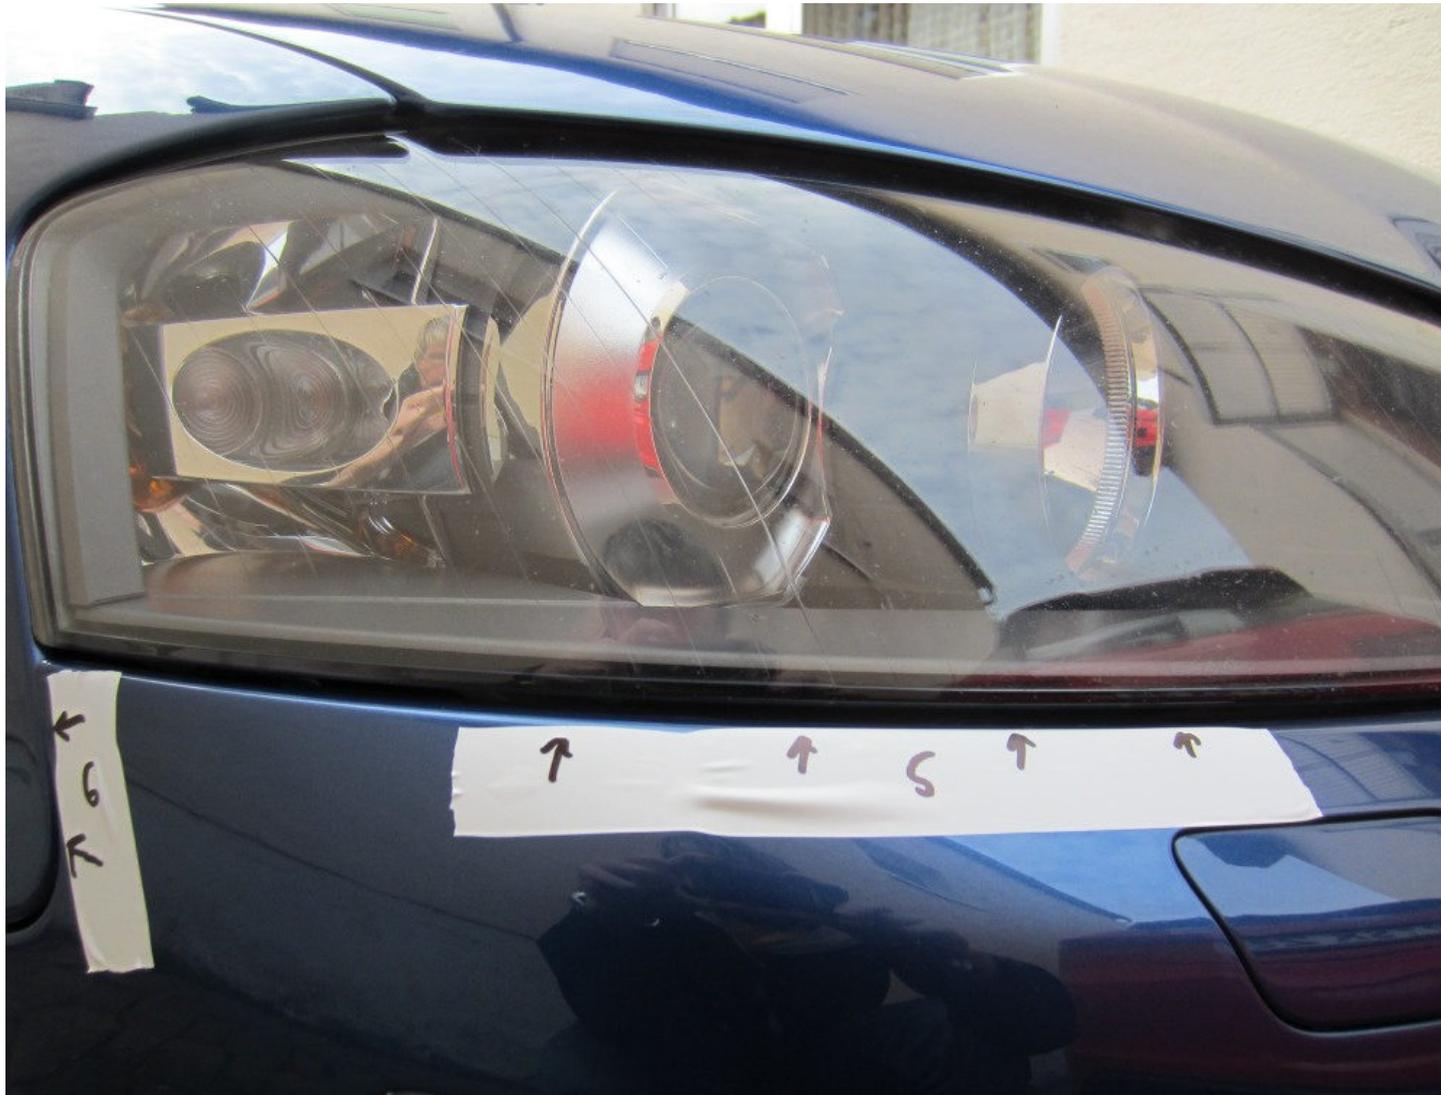
Punkt 5 und Punkt 6 Spaltmaß
