AUDI A3 3.2 quattro

LU SX 25

Schäden nach der Reparatur

Die Schäden nach der Lackierung

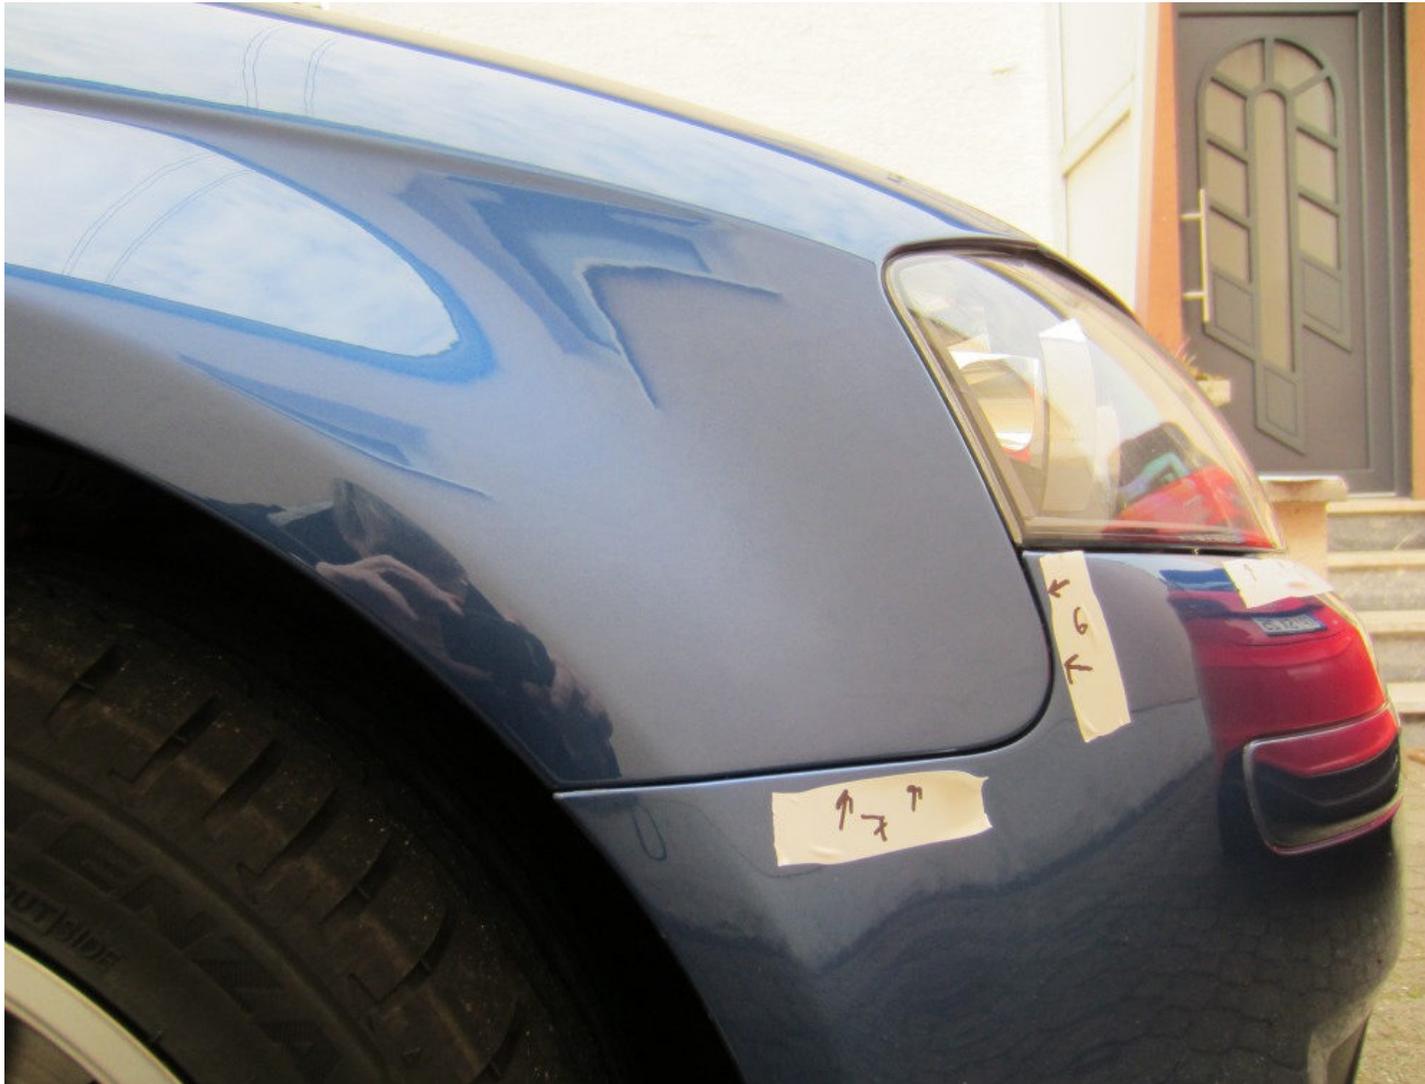
Punkt 6 und Punkt 7 Spaltmaß, welliger Lack am Stoßfänger

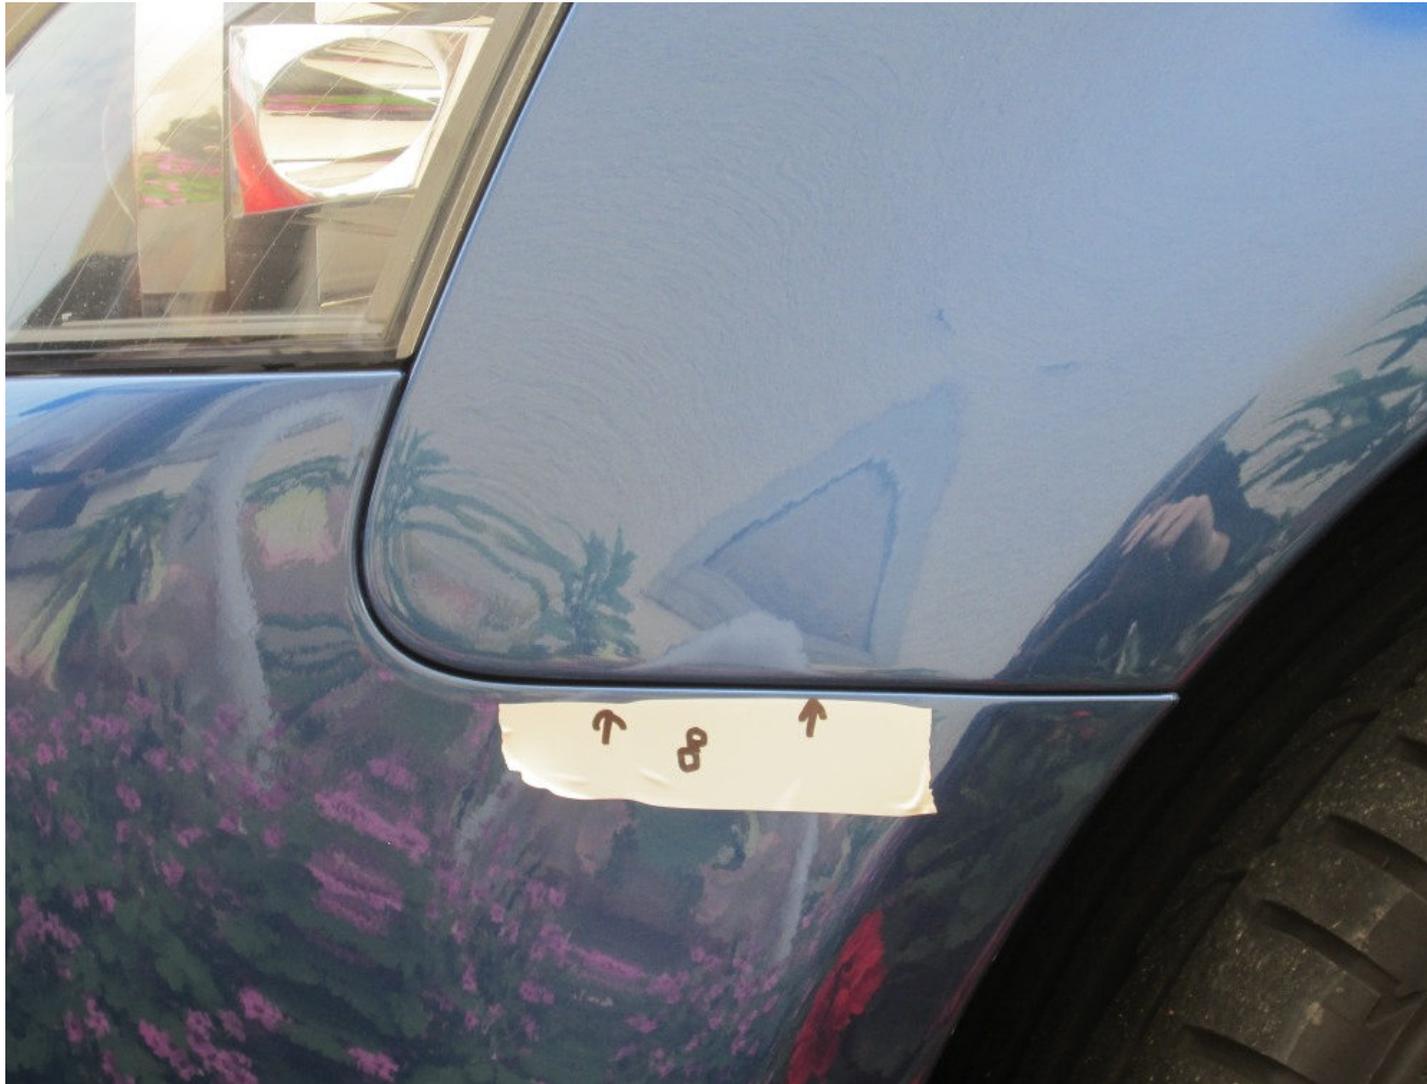
Punkt 8 Spaltmaß und welliger Lack am Stoßfänger

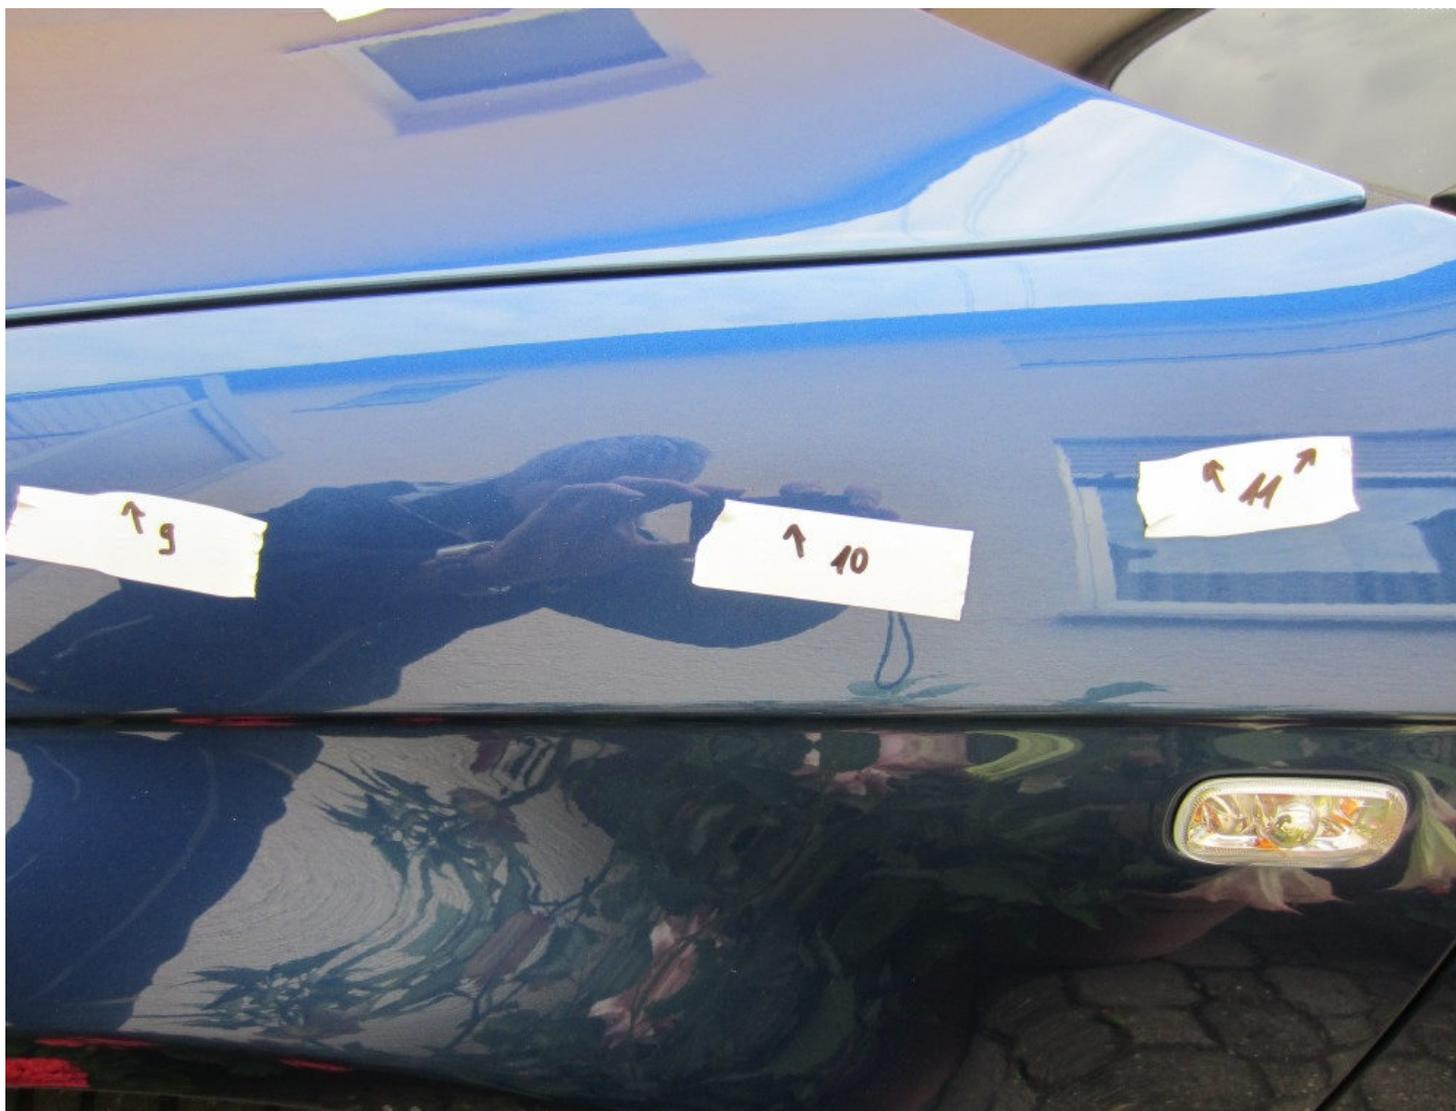
welliger Lack und Klarlacksprühnebel Punkt 9 , Punkt 10 und Punkt 11

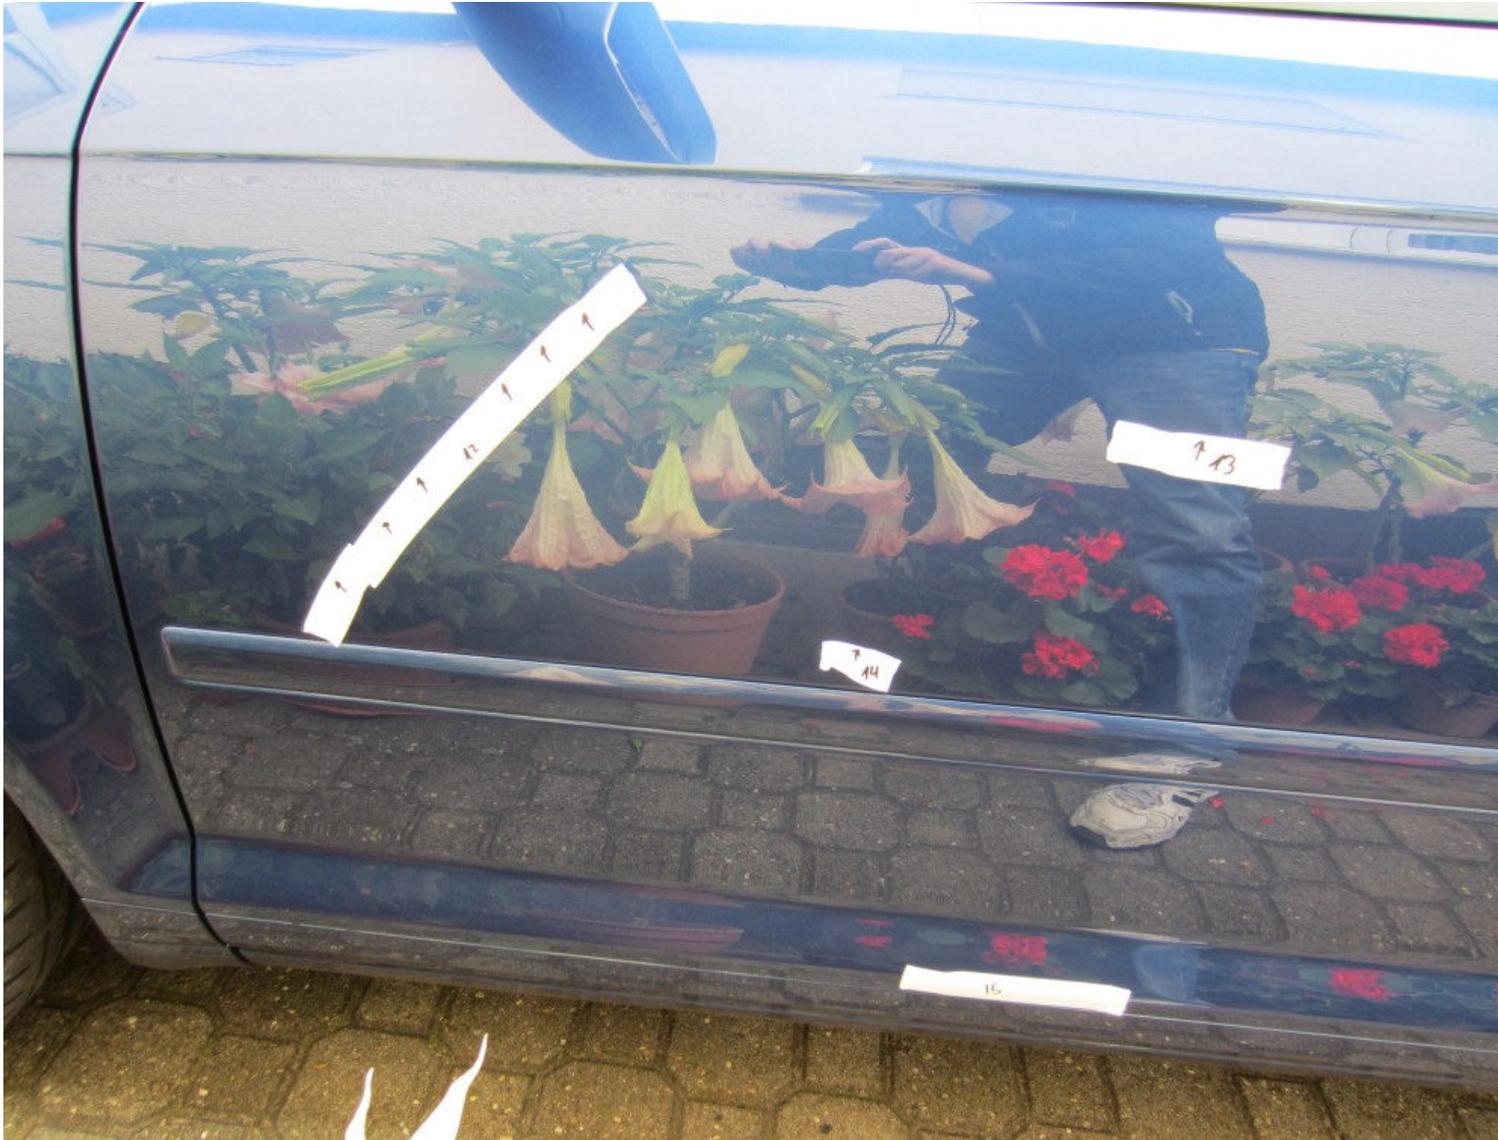
Fahrtür

Lack zu wellig lackiert, Klarlacknebel, Türgummi nicht passend

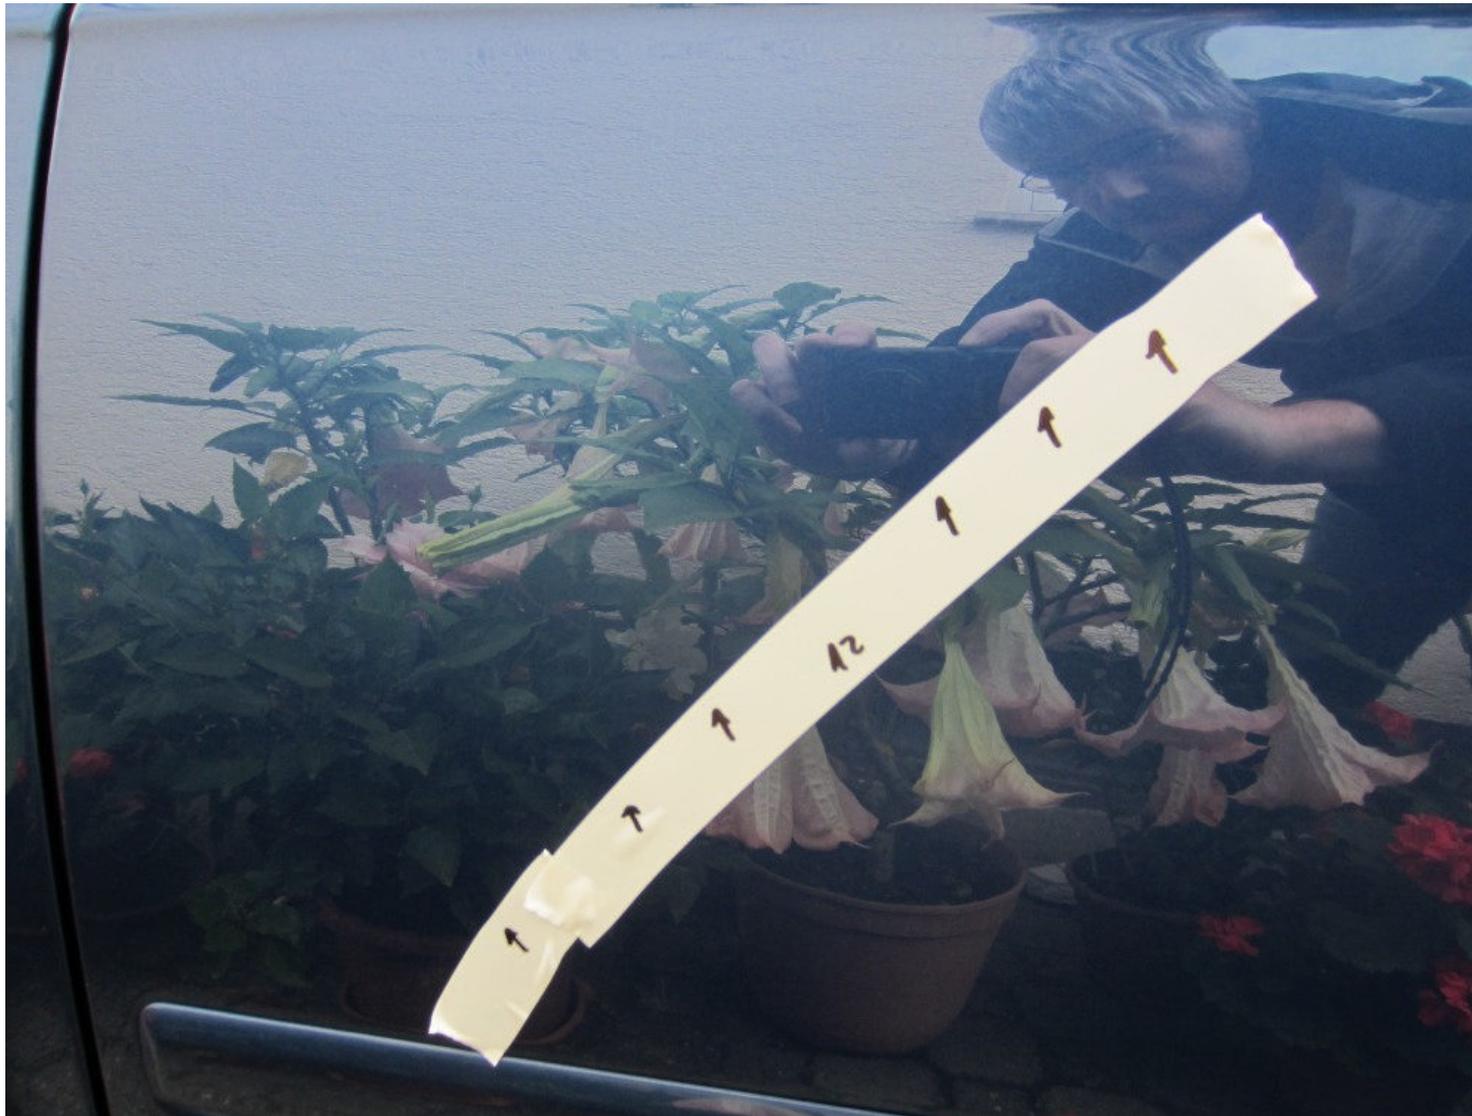
Punkt 12, entlang des Radius Sprühnebelschleier

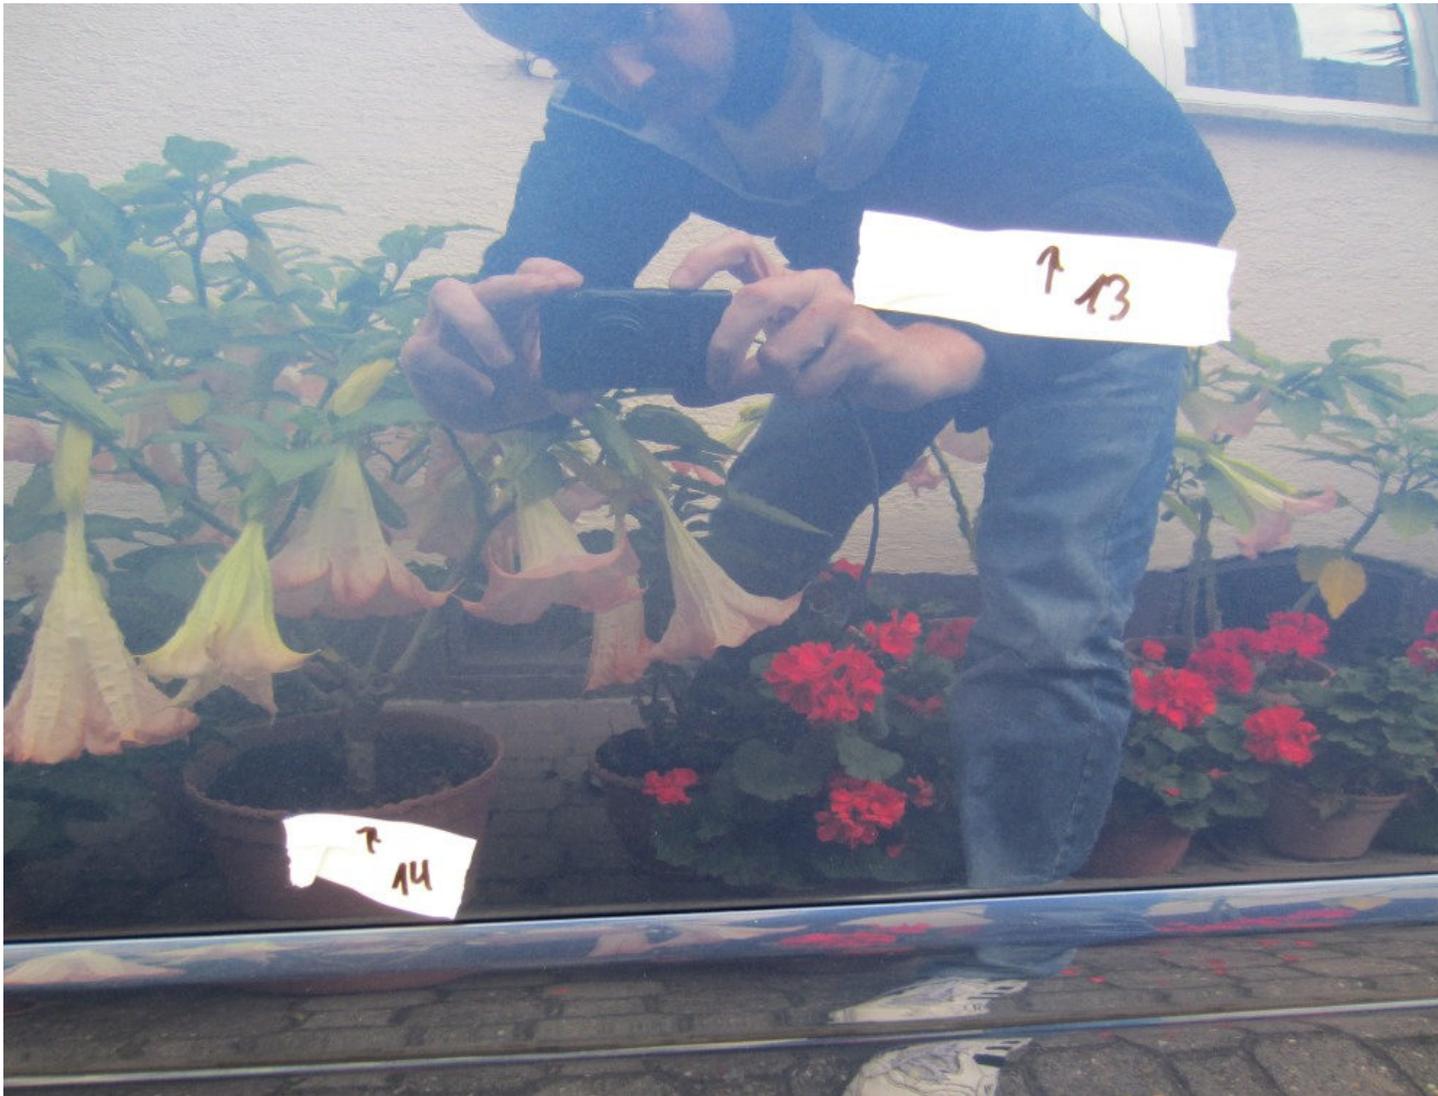
Punkt 13 und Punkt 14
hier wurde Sprühnebel kreisförmig auf der Stelle auspoliert. 2 große
matte Kreise sind zu sehen

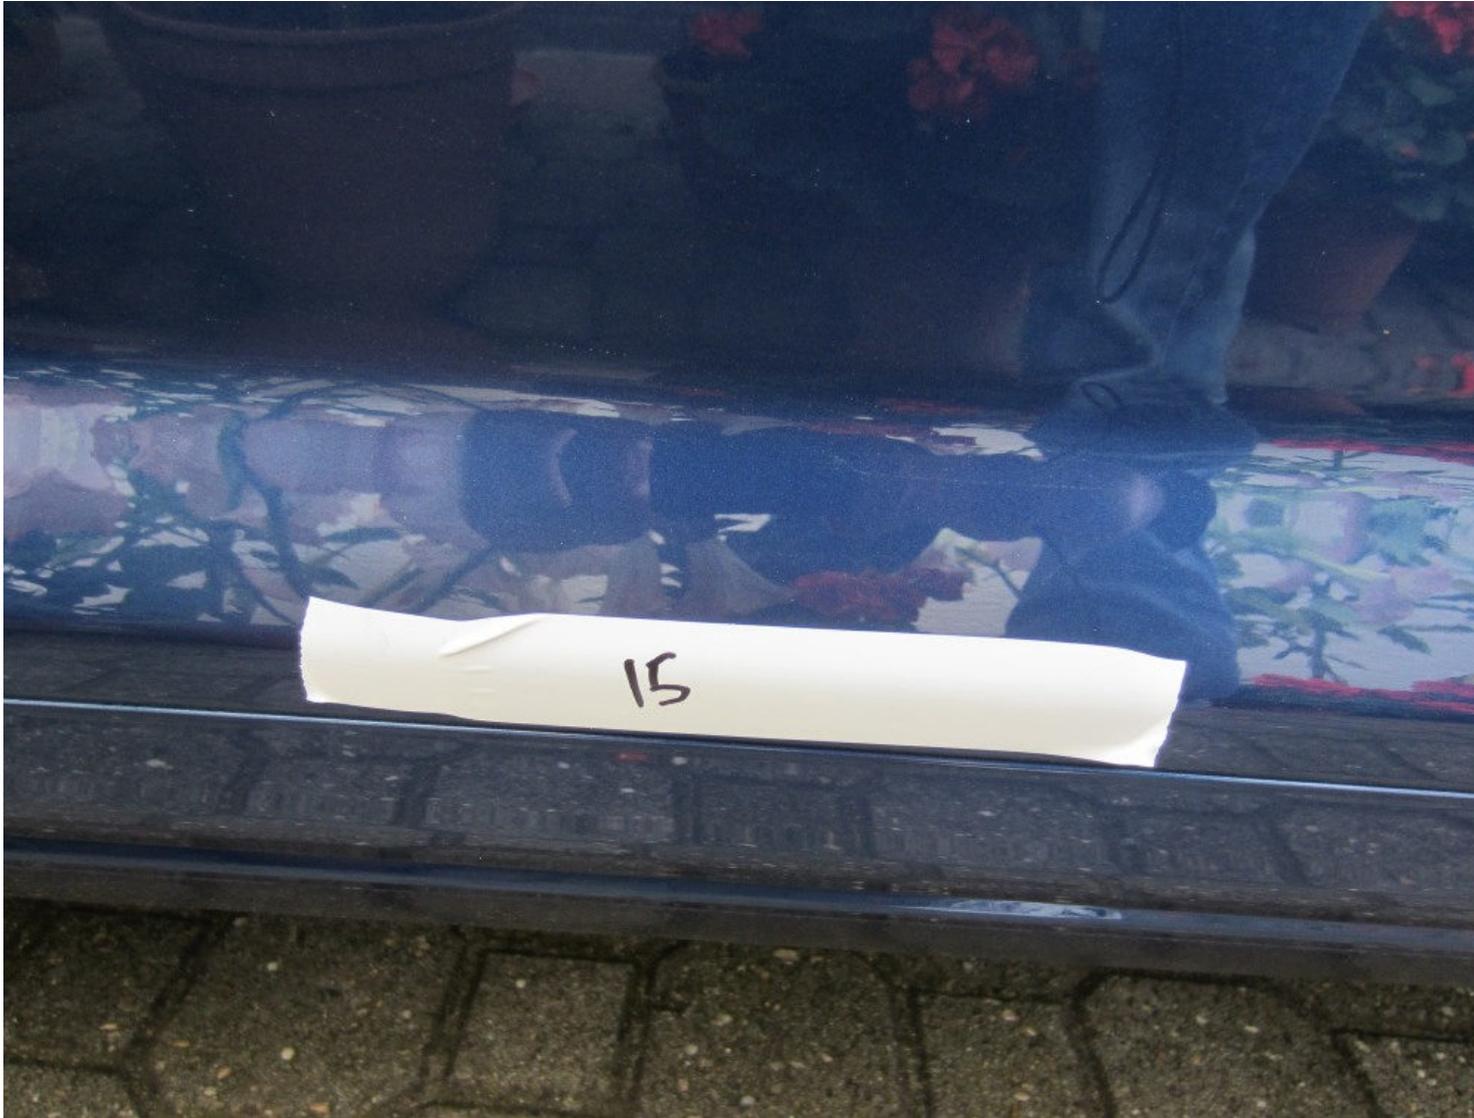
Punkt 15
wellig lackiert und Sprühnebel

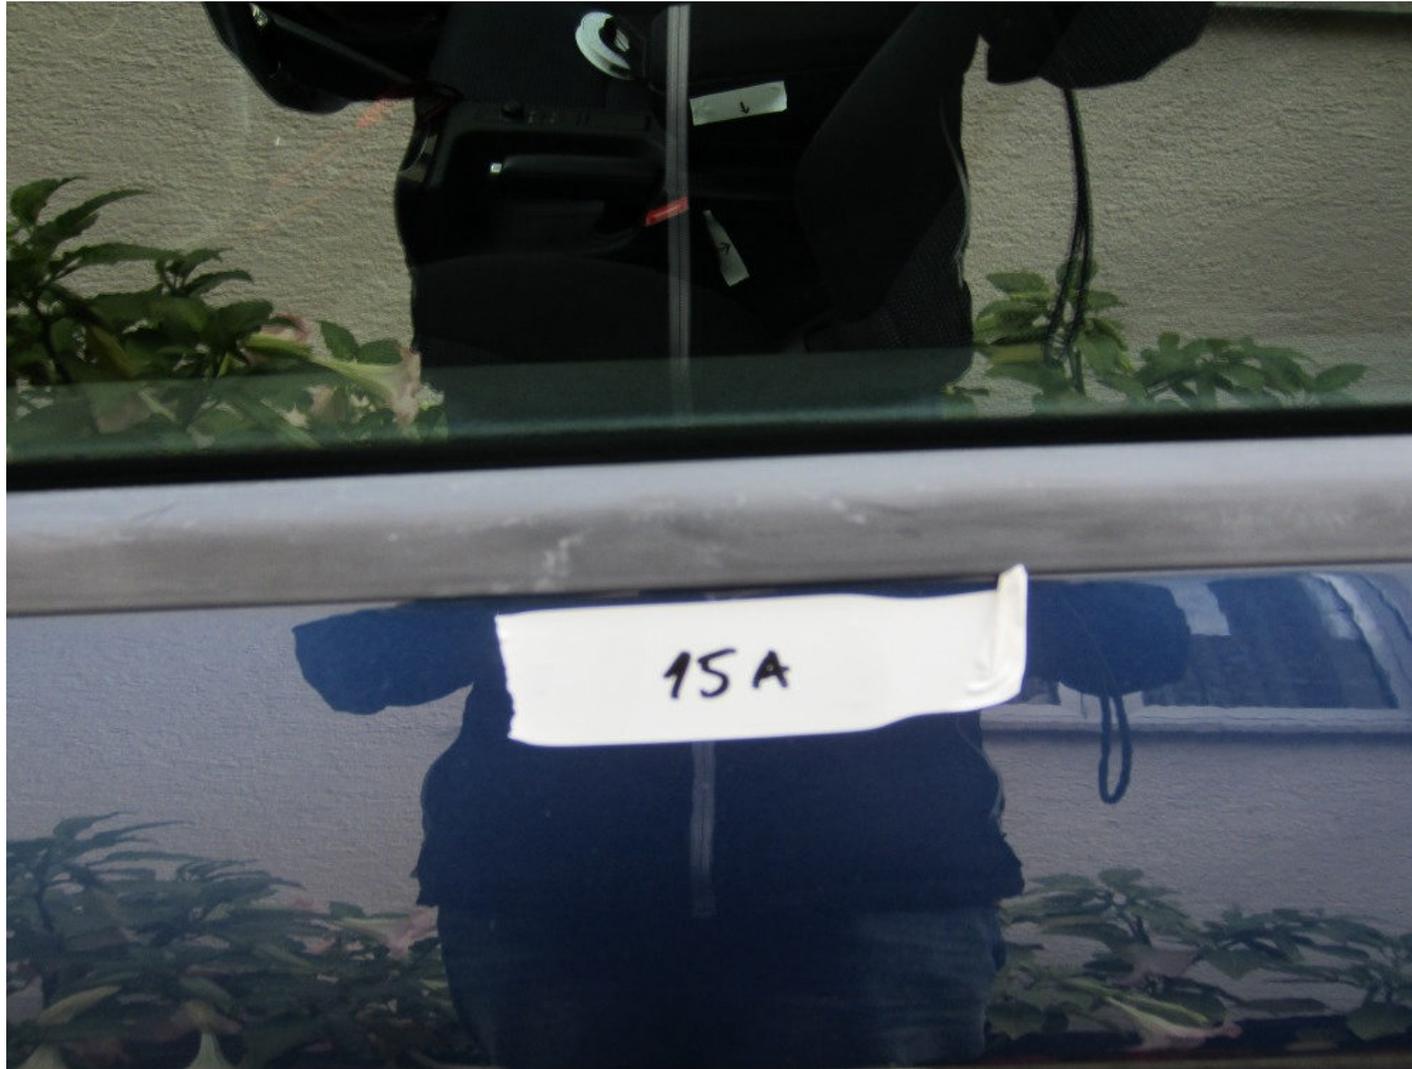
Punkt 15 A
zu helle Türleiste. Meine alte war schwarz und hatte 2 Ratzer

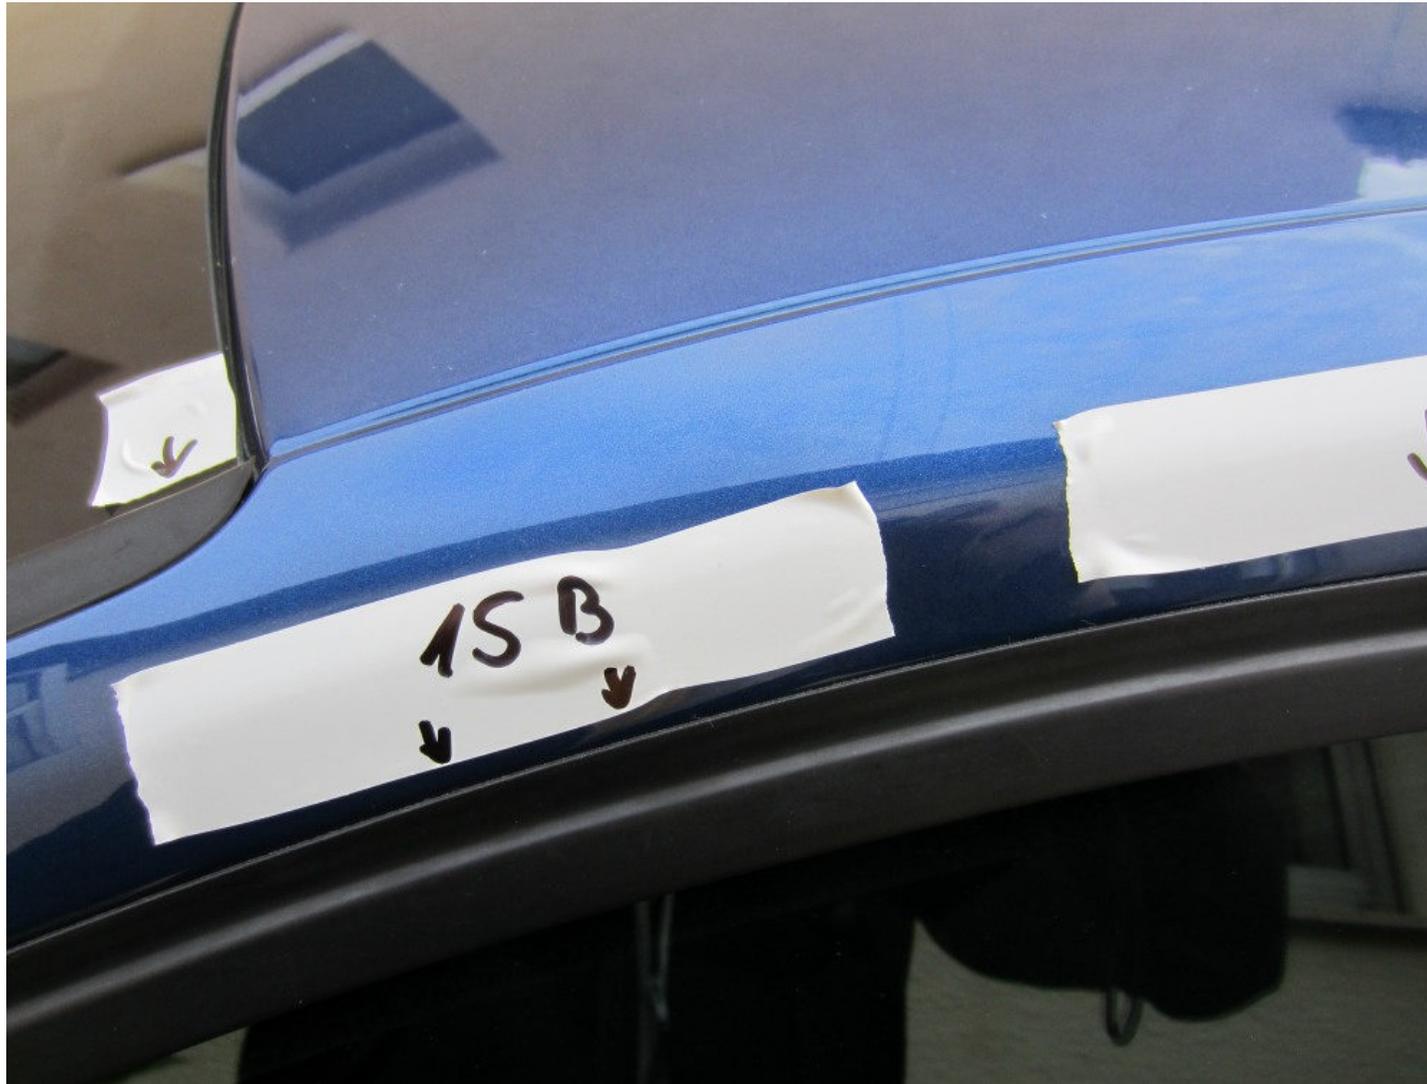
Punkt 15 B

Sprühnebel, unter dem Gummi an der Windschutzscheibe im Bereich Übergang zum Dach quillt Kleber hervor

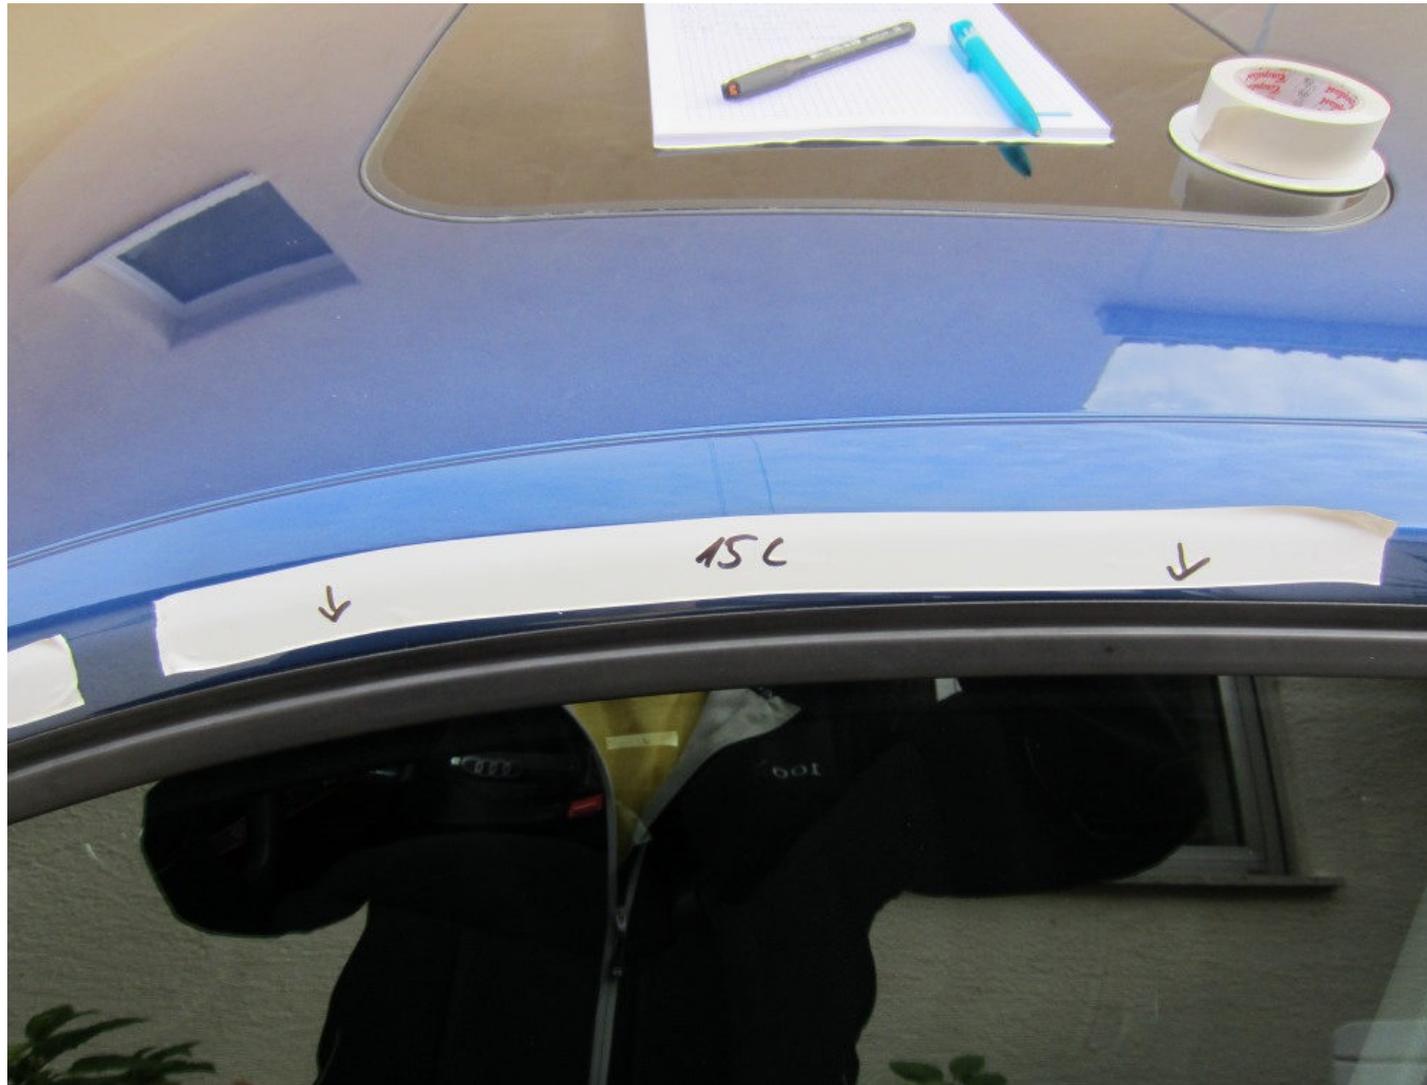
Punkt 15 C
Sprühnebel

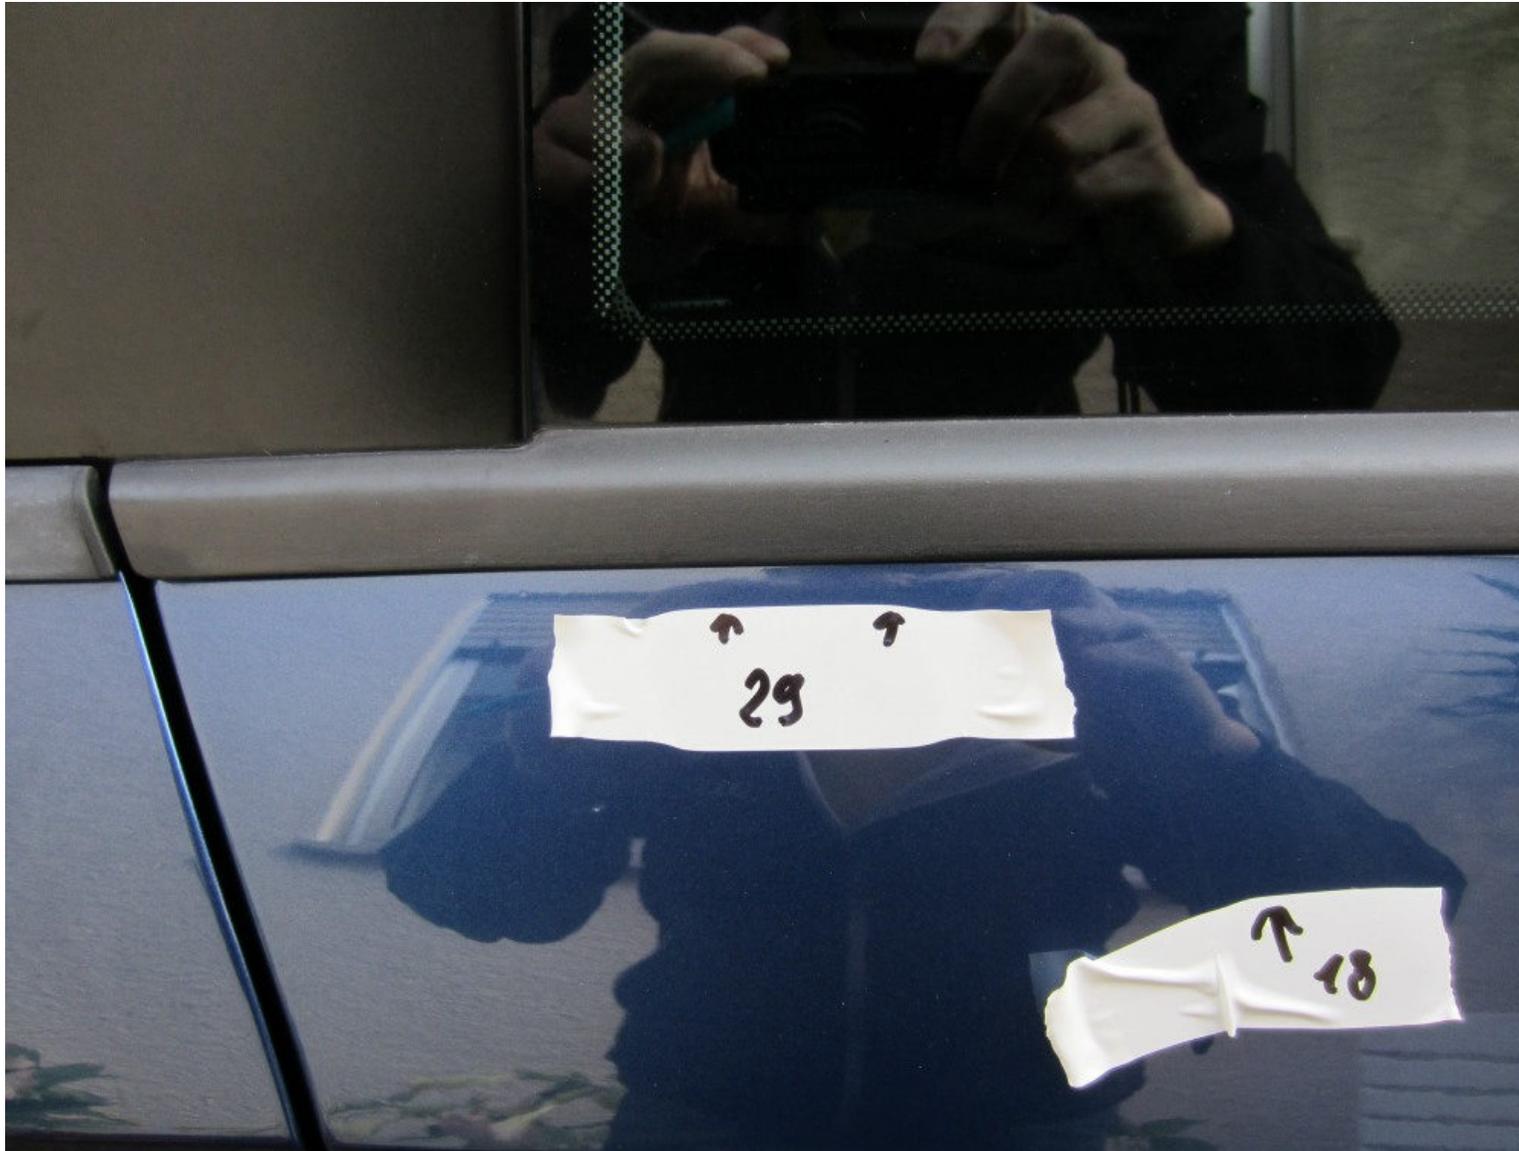
Punkt 18 + Punkt 29 Sprühnebel

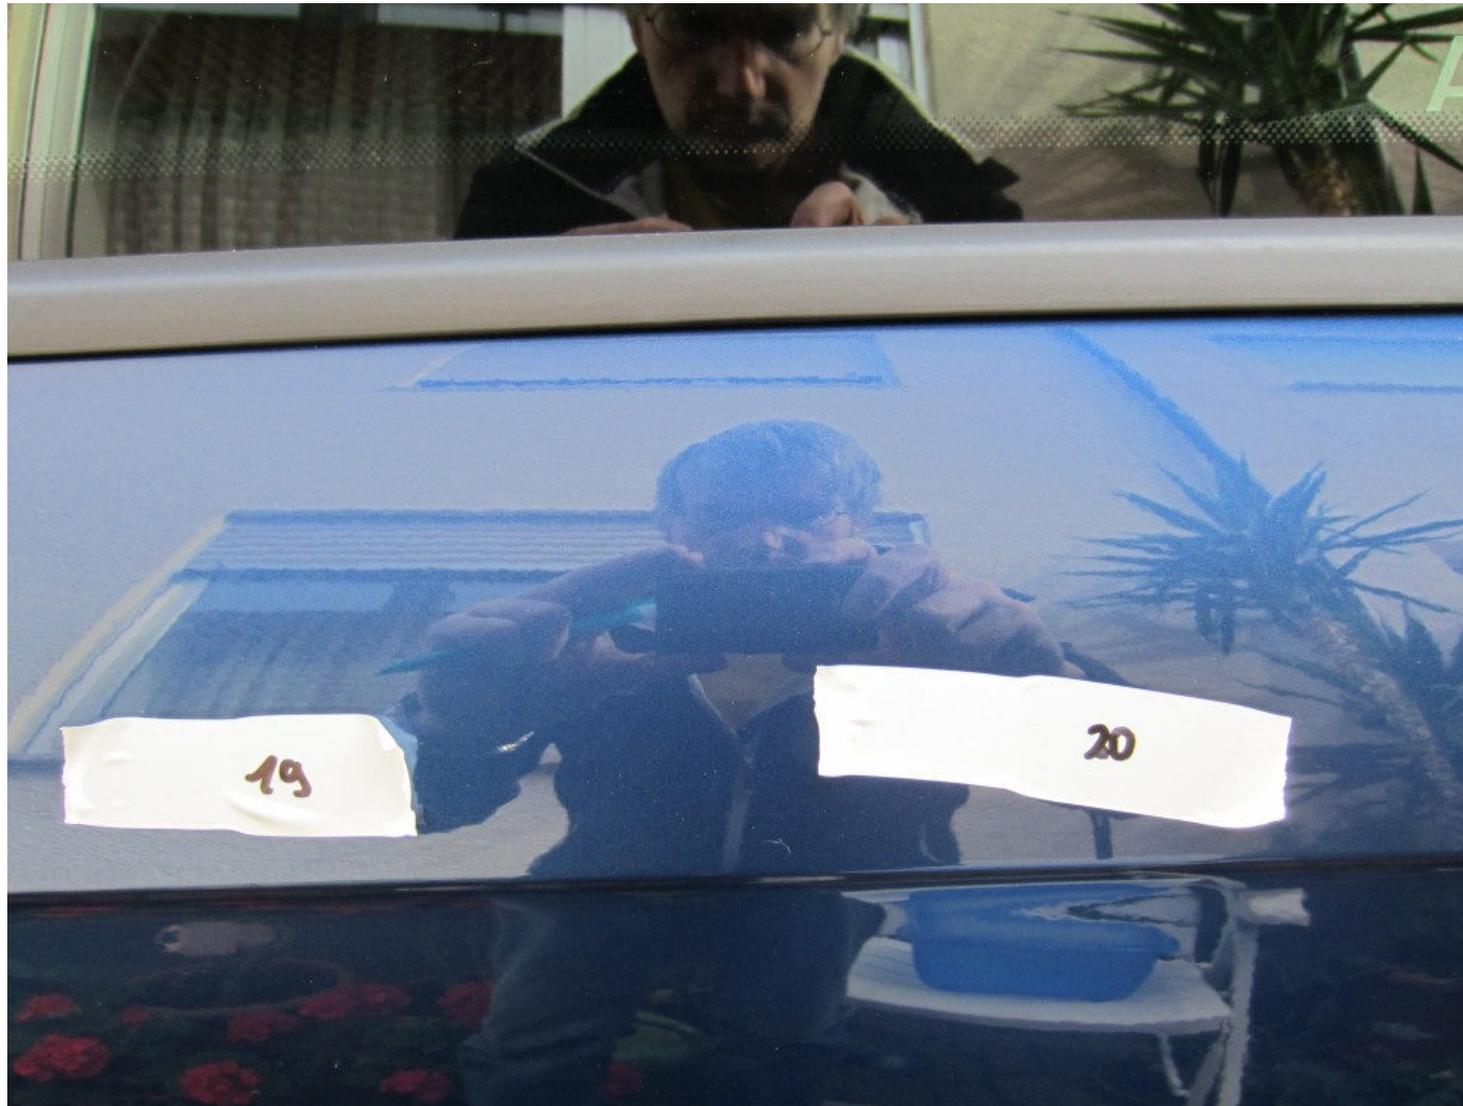
Punkt 19 und Punkt 20 Sprühnebel

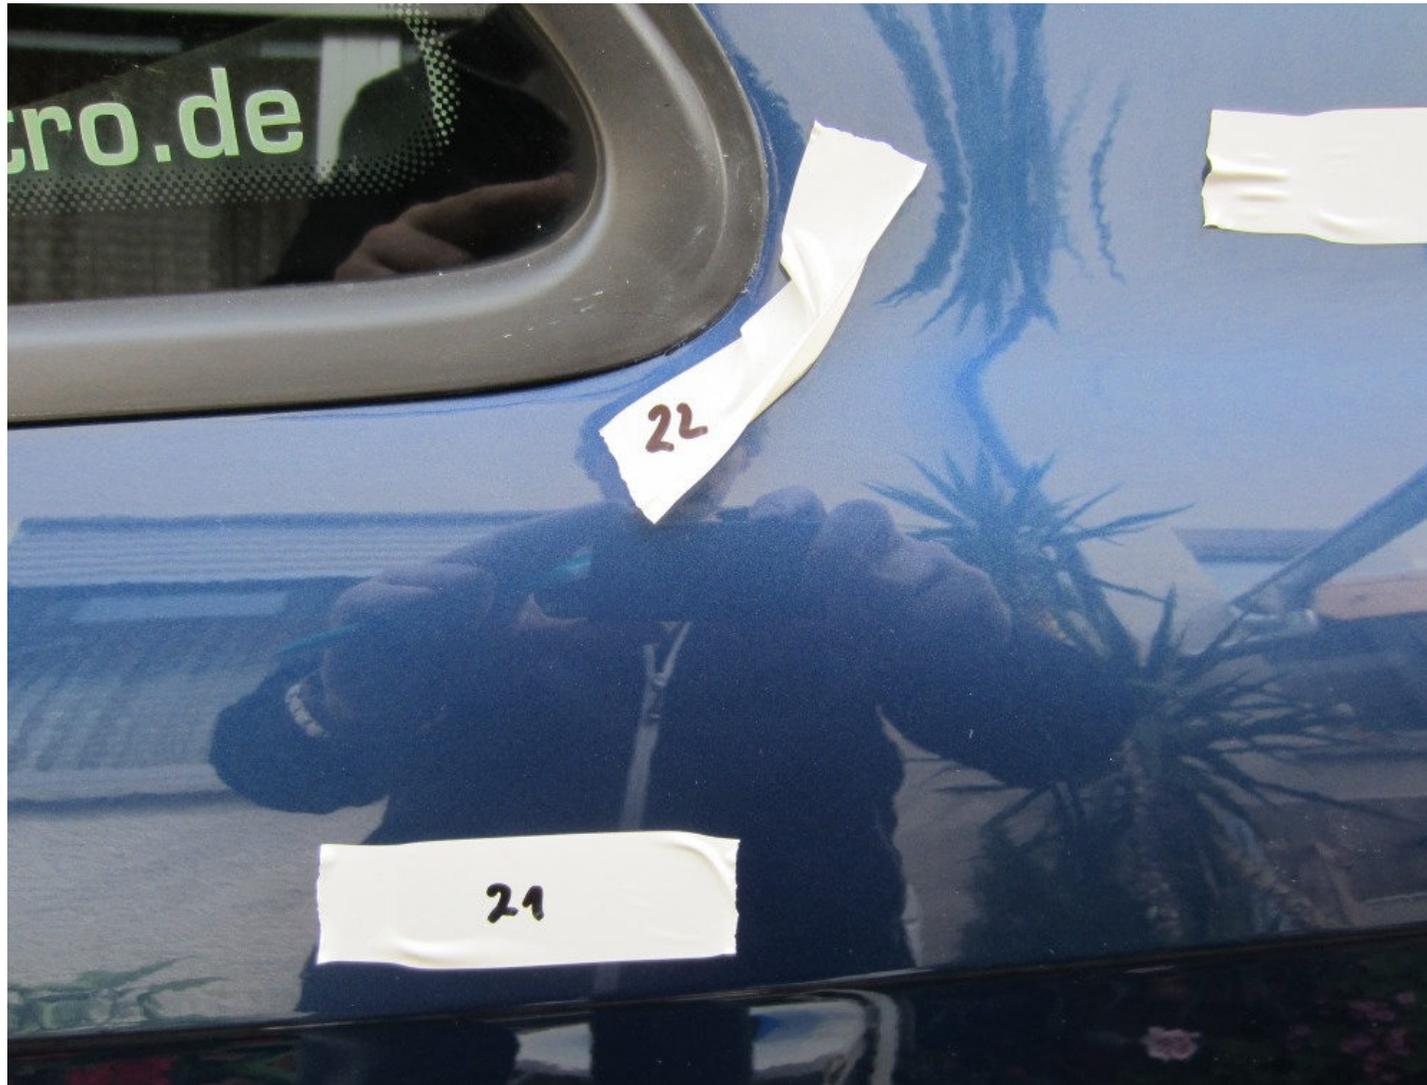
Punkt 21 Sprühnebel , Punkt 22 unsauber gearbeitet, welliger Lack

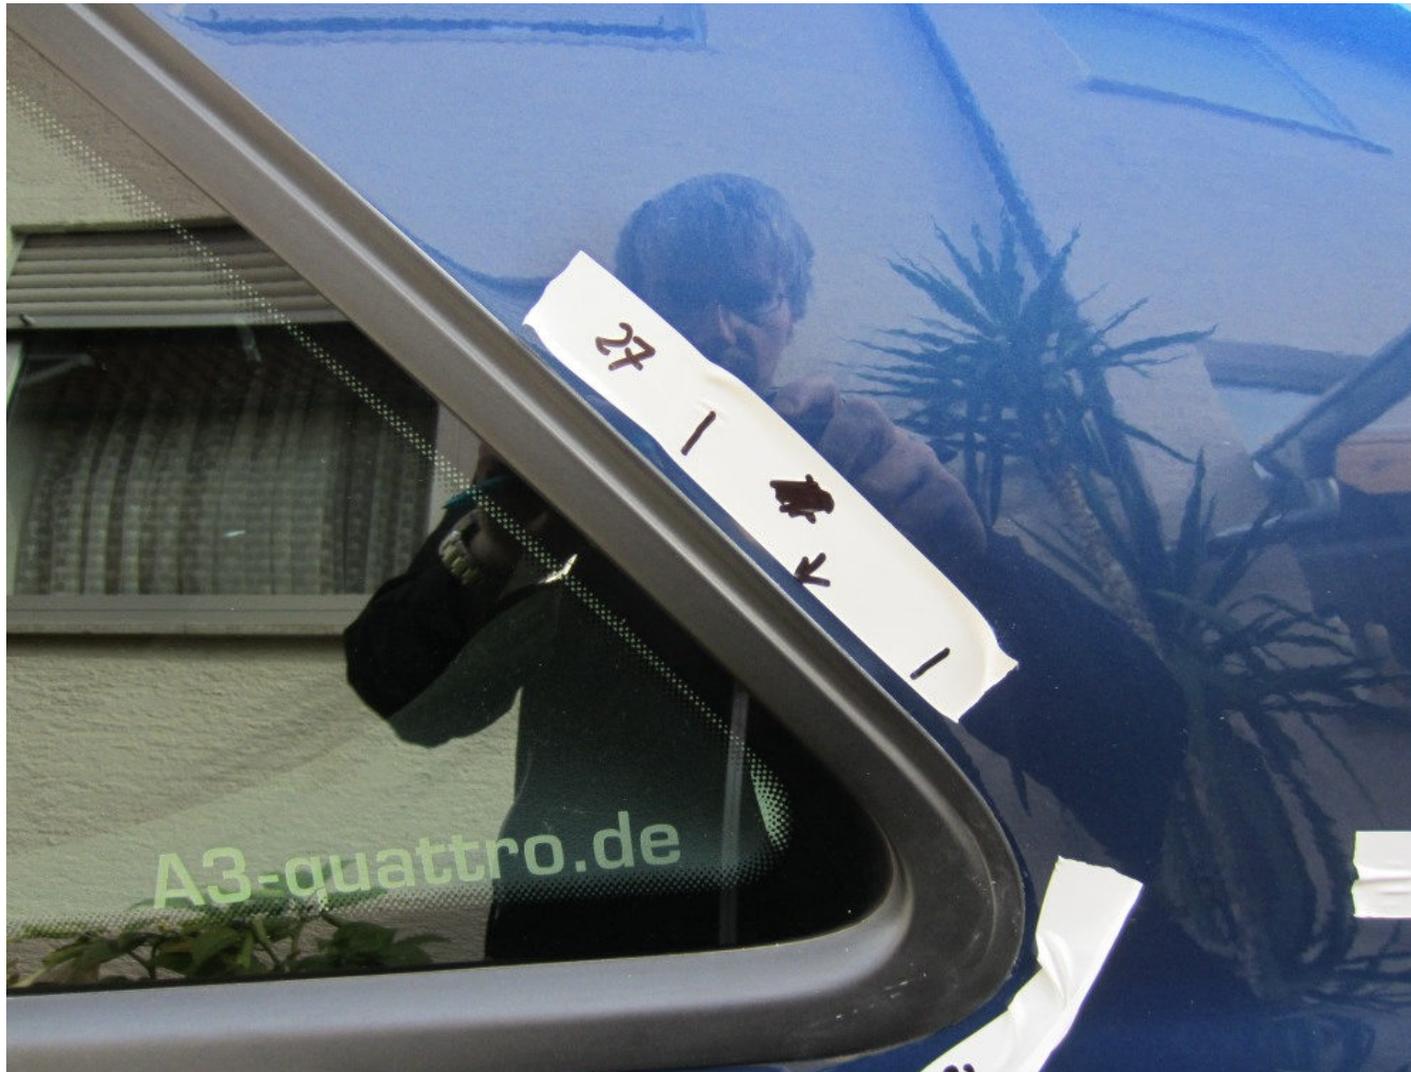
Punkt 22 unsauber gearbeitet, welliger Lack am Seitenteil
