AUDI A3 3.2 quattro

LU SX 25

Schäden nach der Reparatur

Die Schäden nach der Lackierung

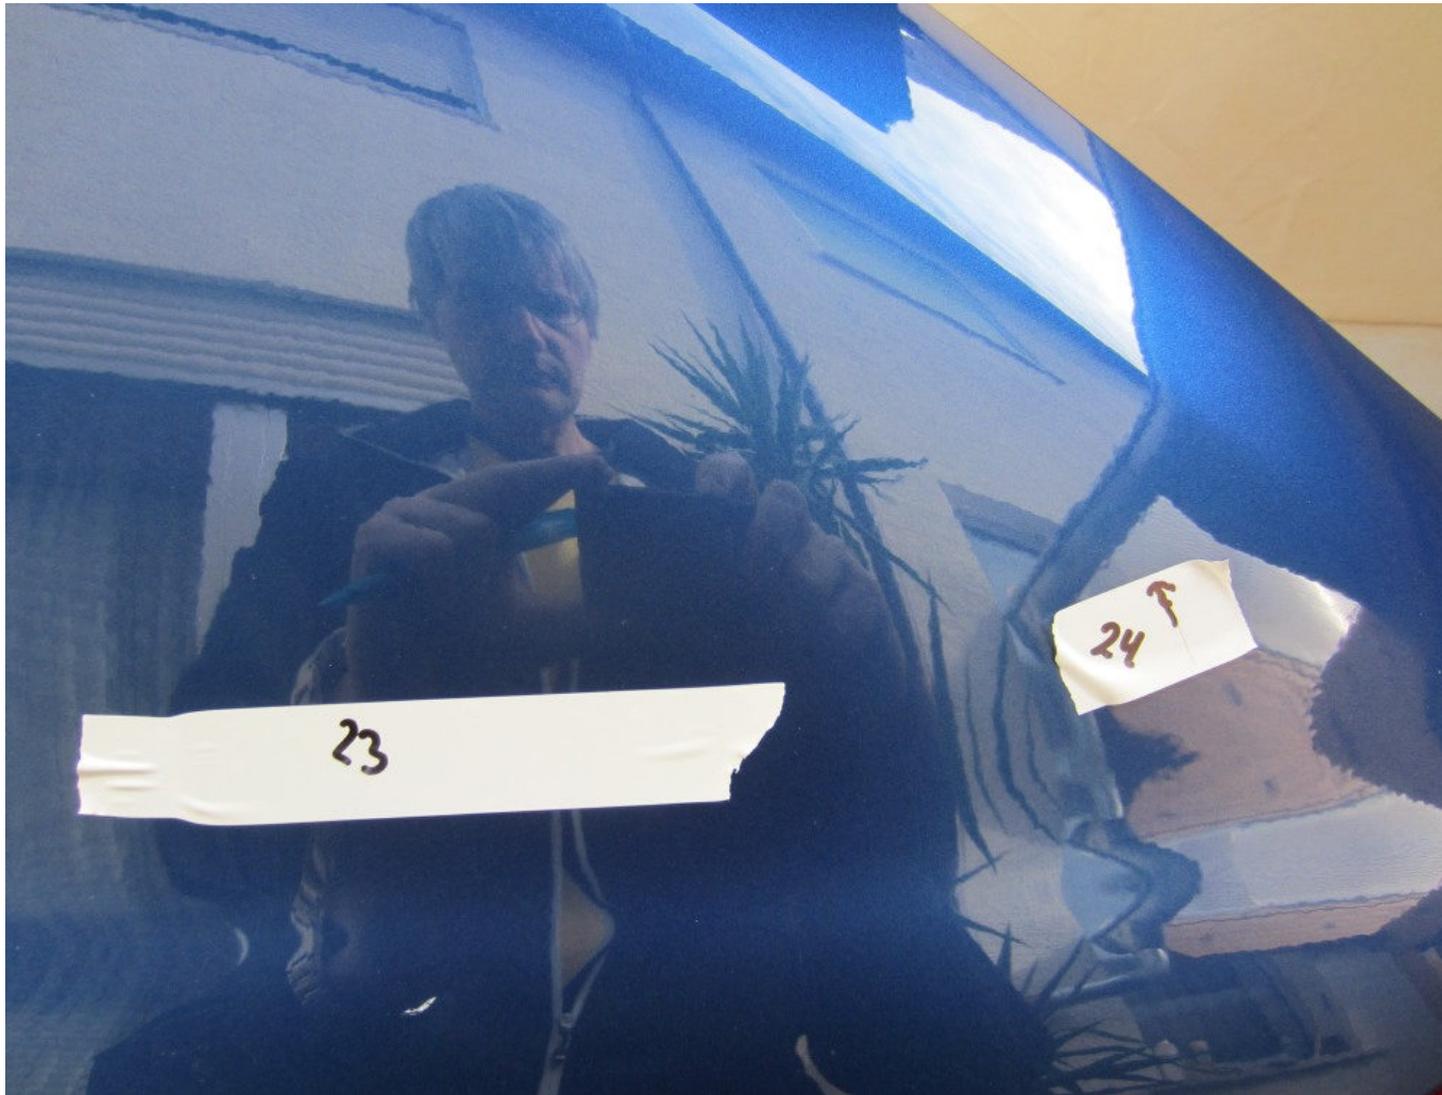
Punkt 23 und Punkt 24 Sprühnebel, welliger Lack an C-Säule

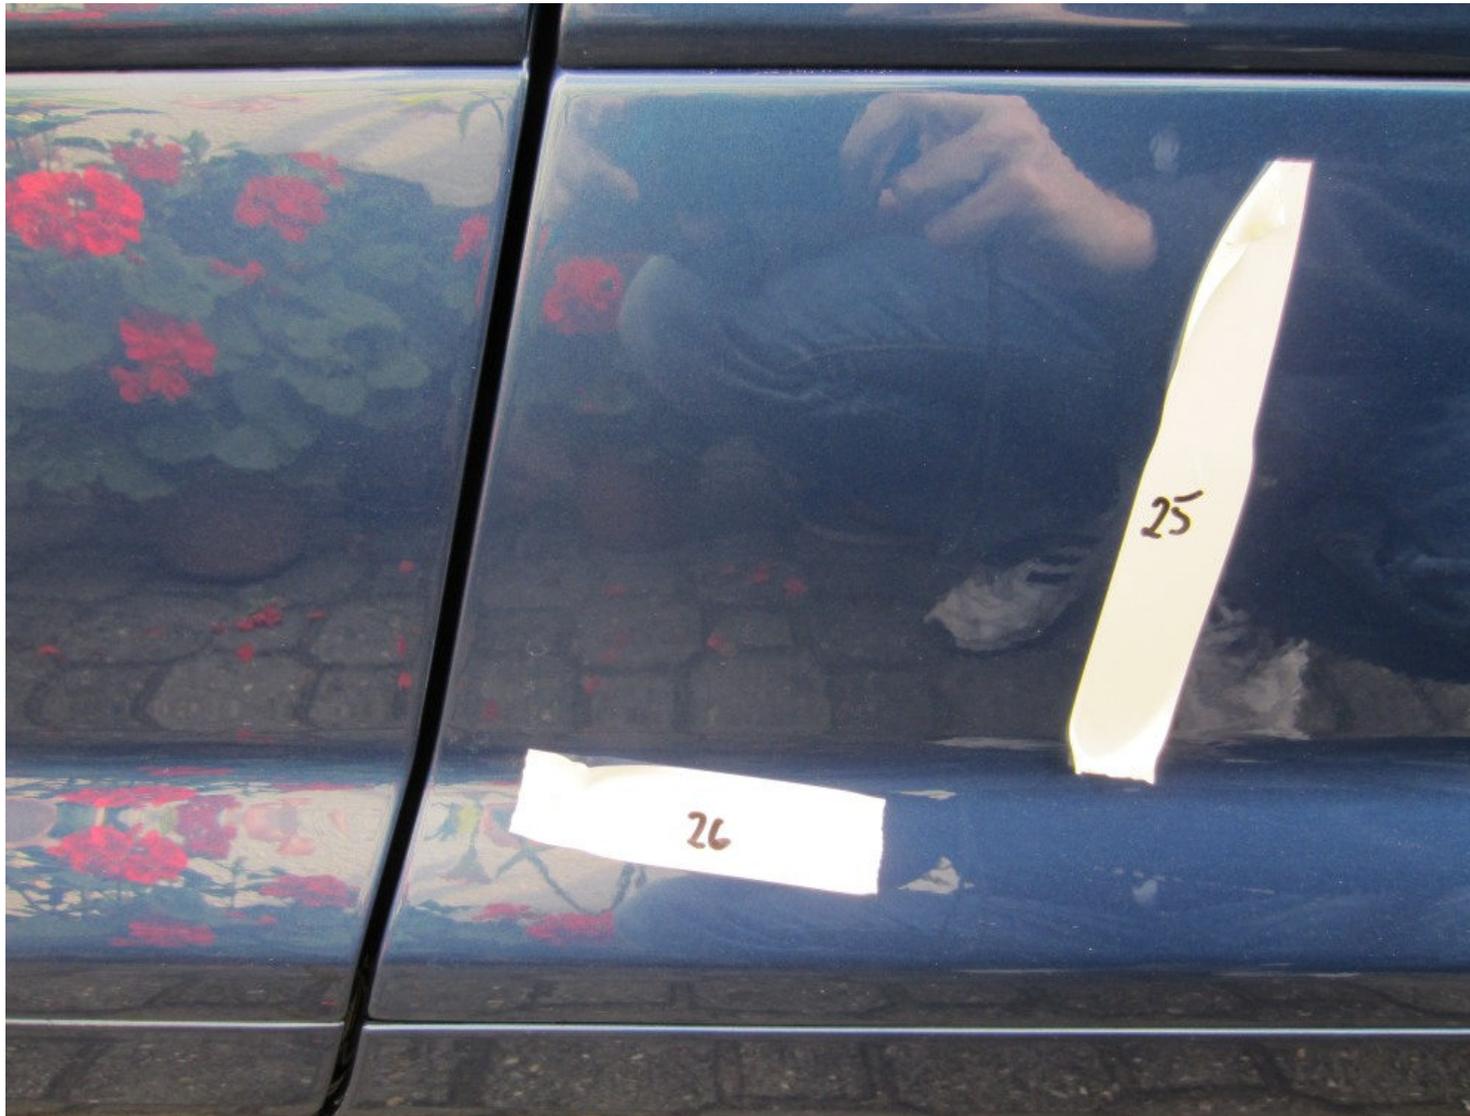
Punkt 25 und Punkt 25
im Quadrat der Punktumrahmung Sprühnebel, rauher Lack,
welliger Lack

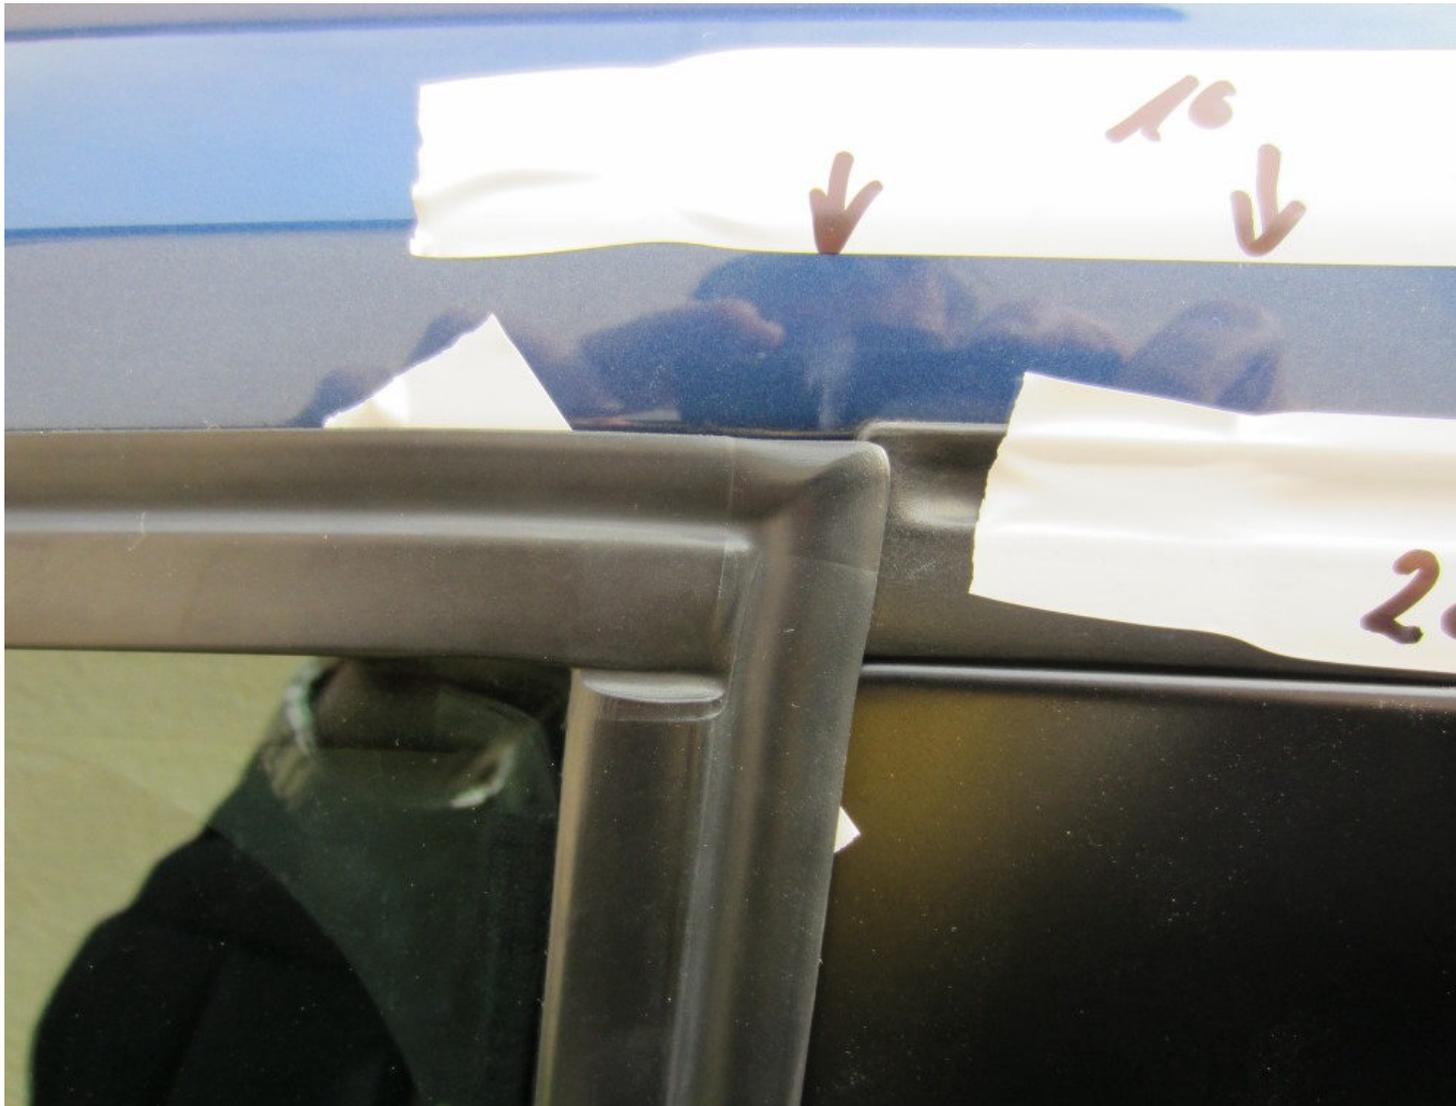
Punkt 16 Sprühnebel

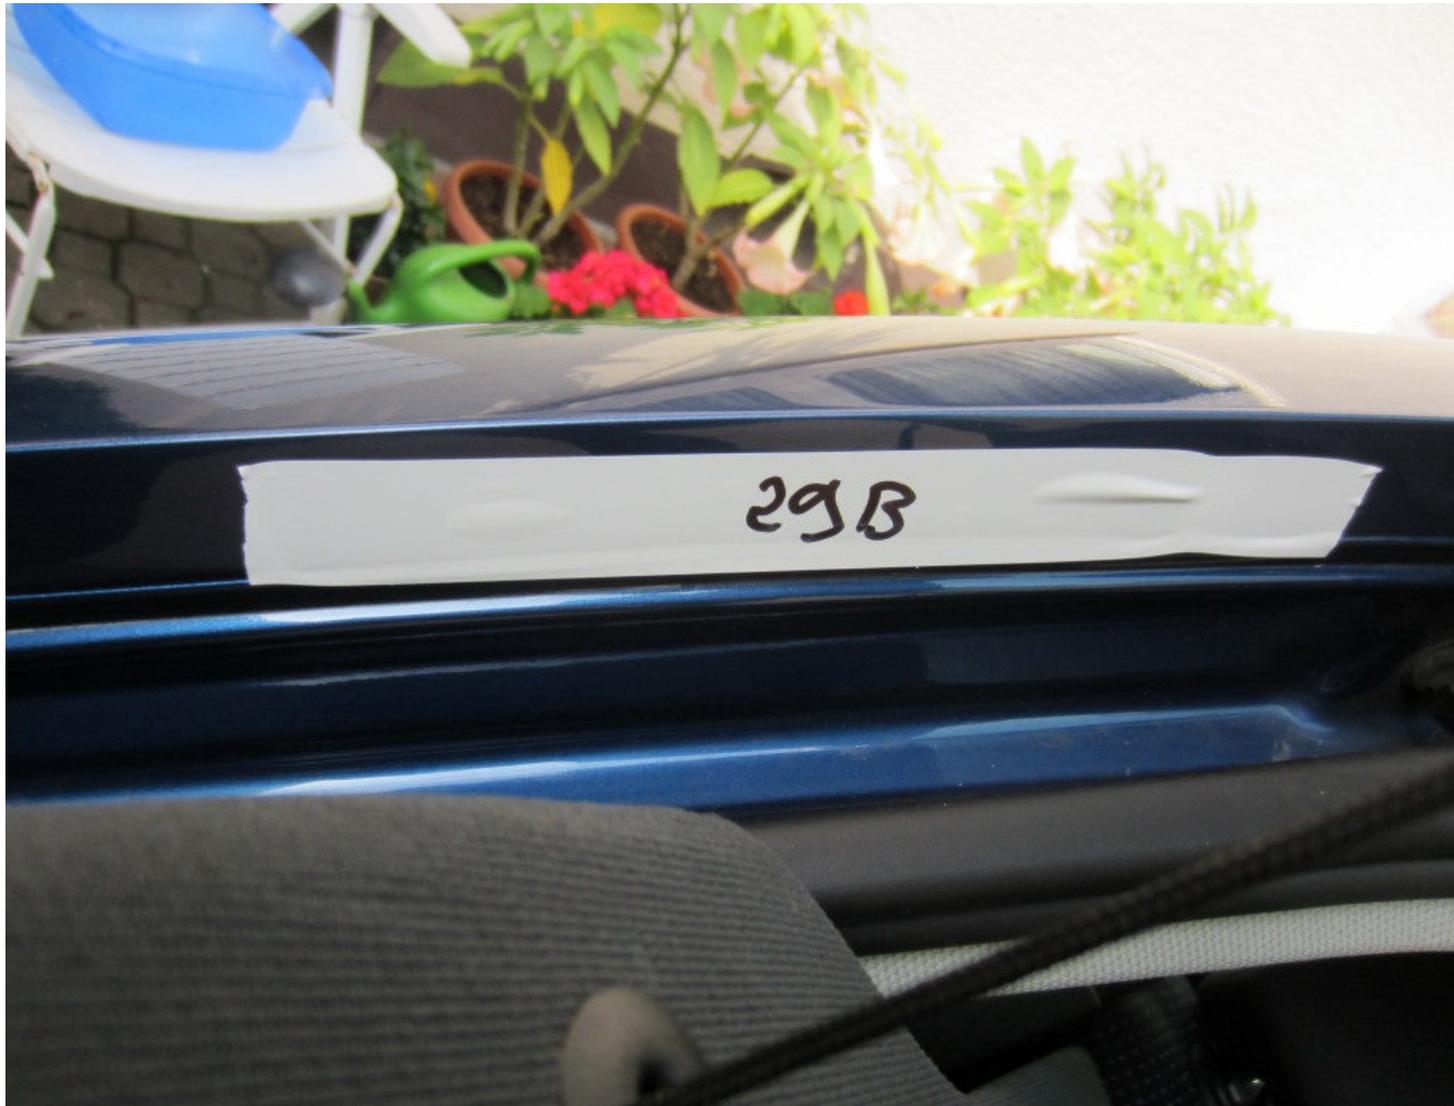
Punkt 29 B Lacknebel entlang der Kante, Kante nicht geschliffen,
rauhes Lack-Grat spürbar

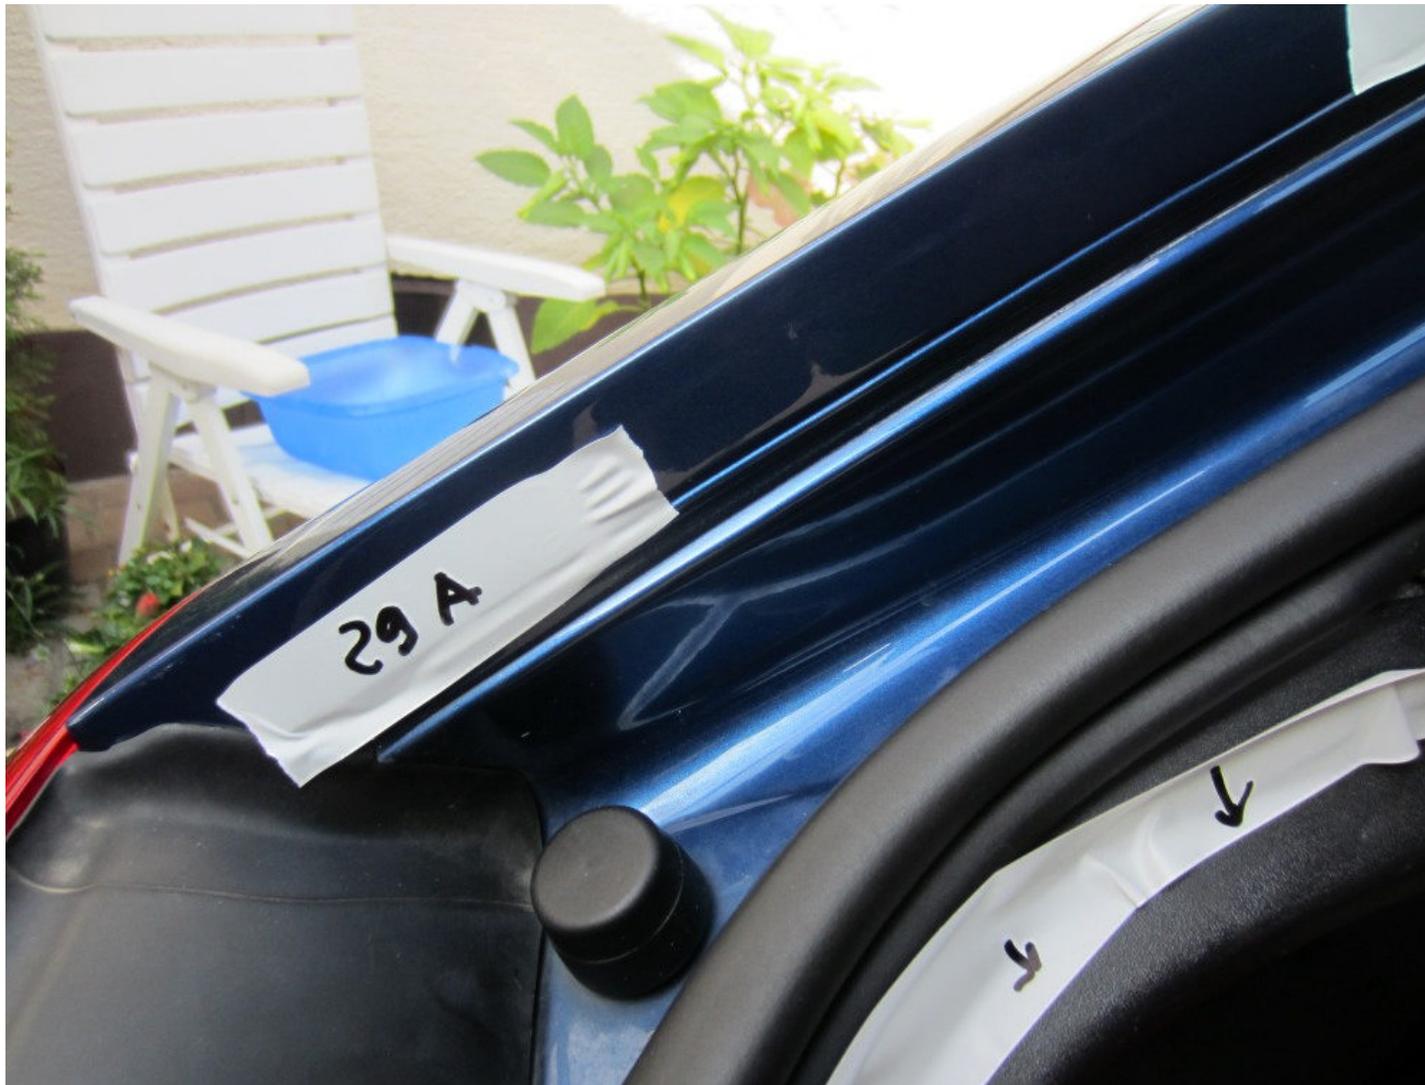
Punkt 29 A Lacknebel entlang der Kante, Kante nicht geschliffen,
rauhes Lack-Grat spürbar

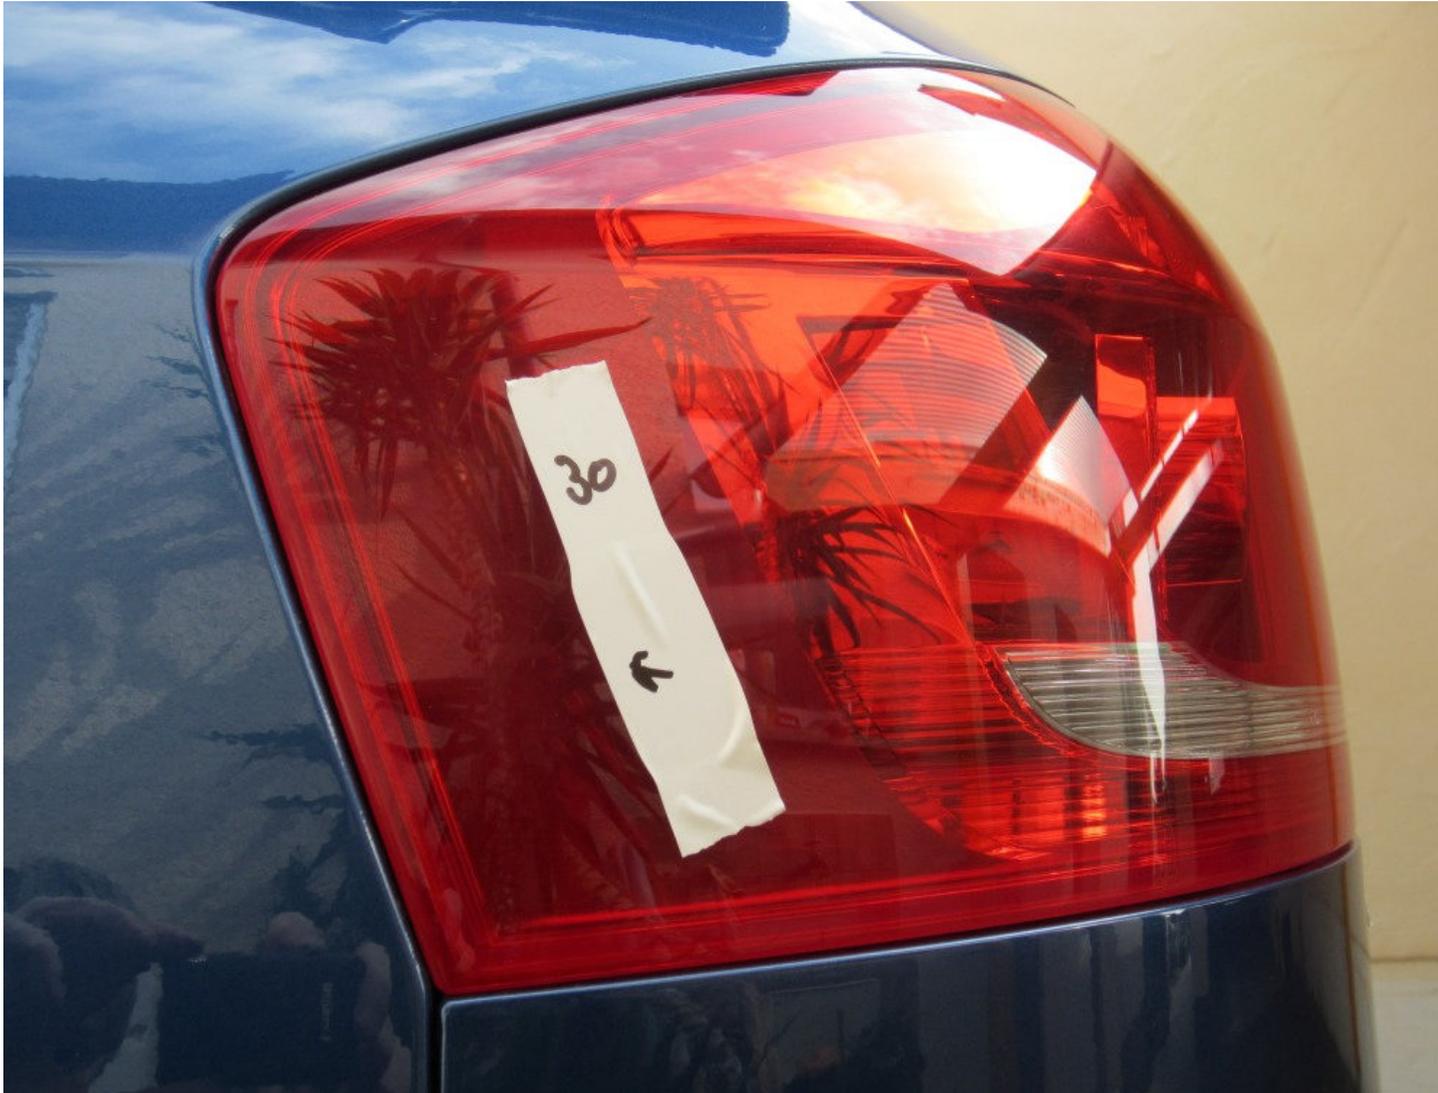
Punkt 30 Sprühnebel auf Heckleuchte
welliger Lack auf Seitenteil erkennbar

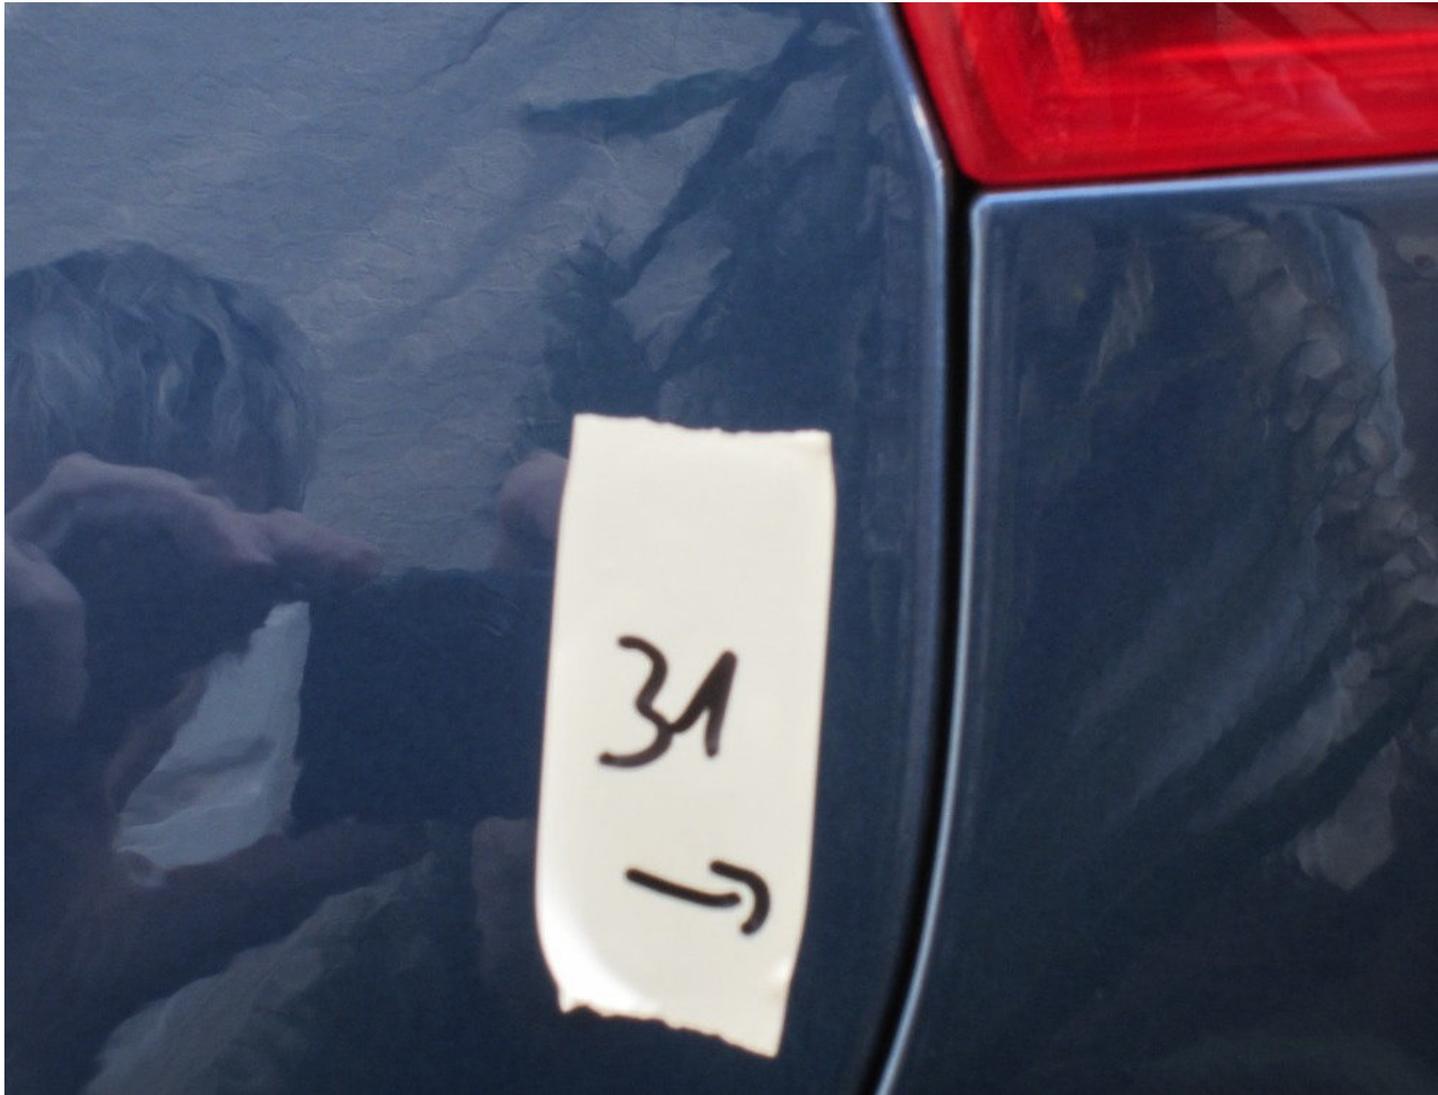
Punkt 31 Spaltmaß
welliger Lack am Seitenteil erkennbar

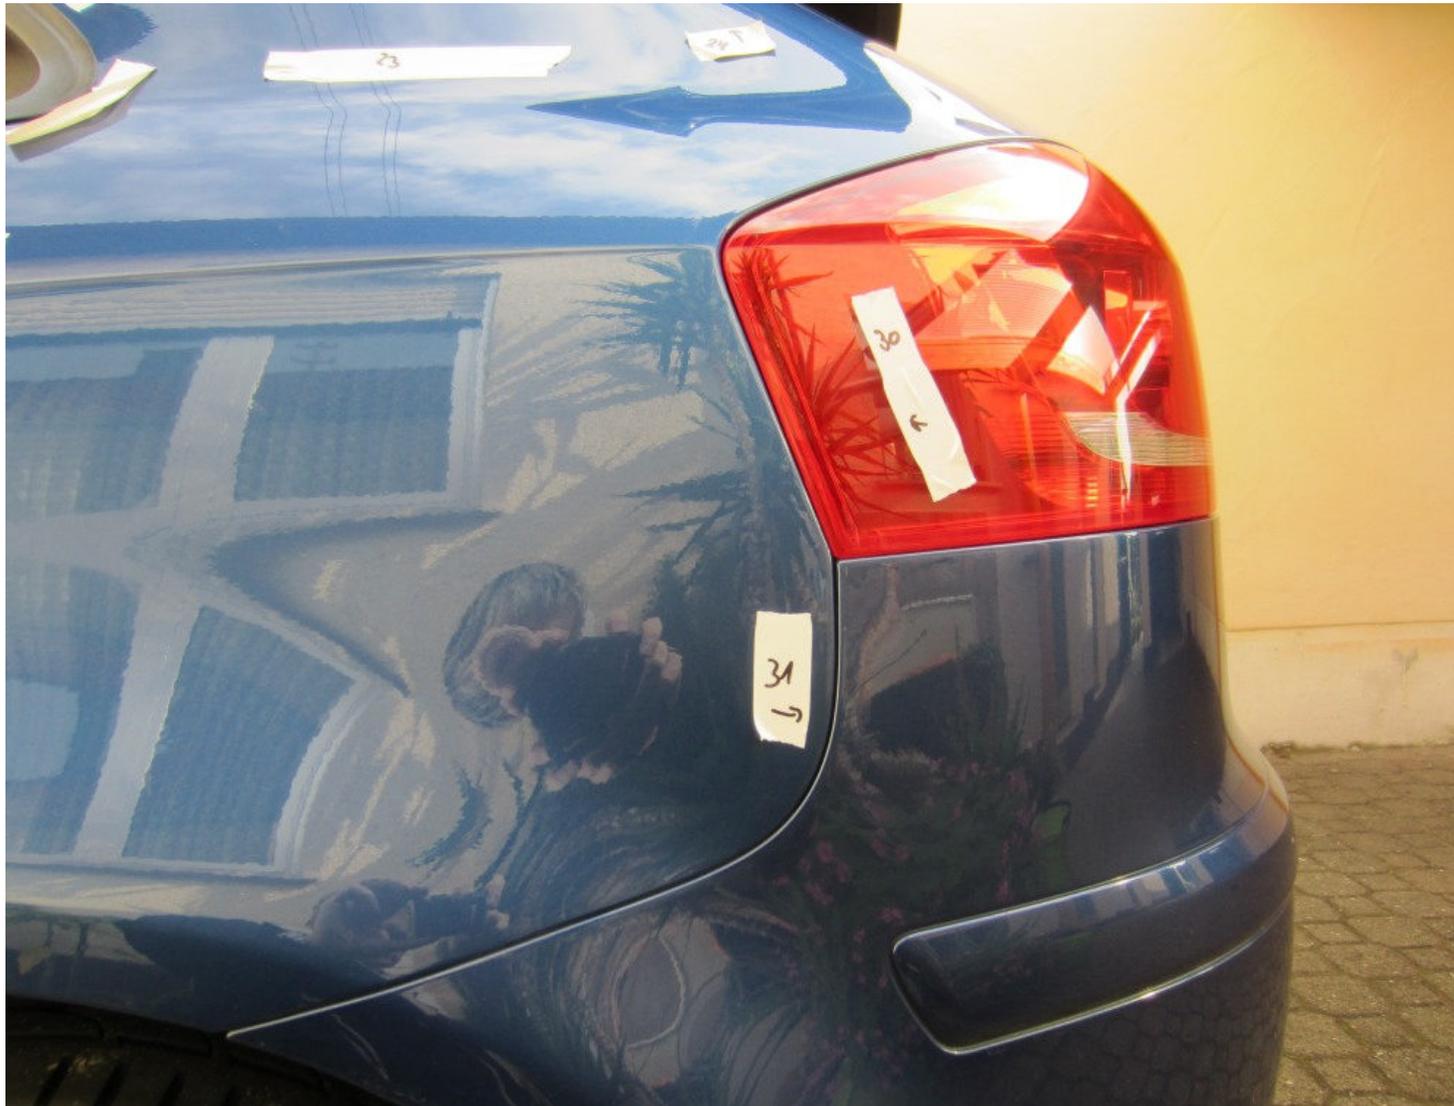
Punkt 30 Klarlack, Punkt 31 Spaltmaß, wellig lackiertes Seitenteil

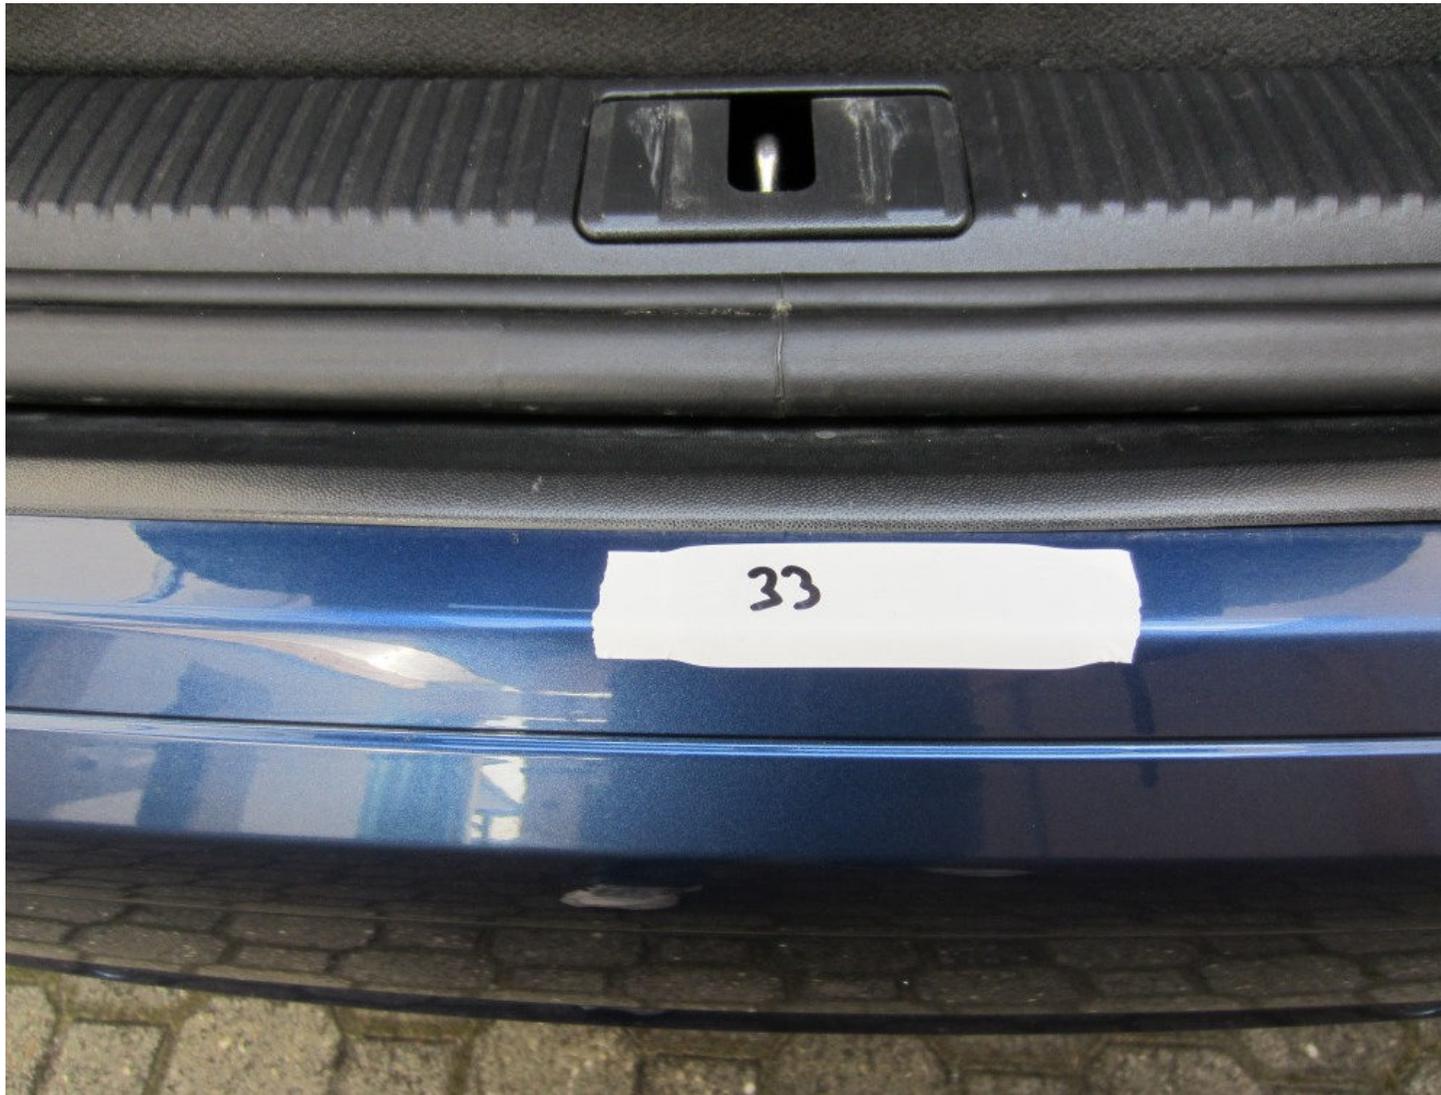
Punkt 33 matte Stellen, Rauheit in der Oberfläche

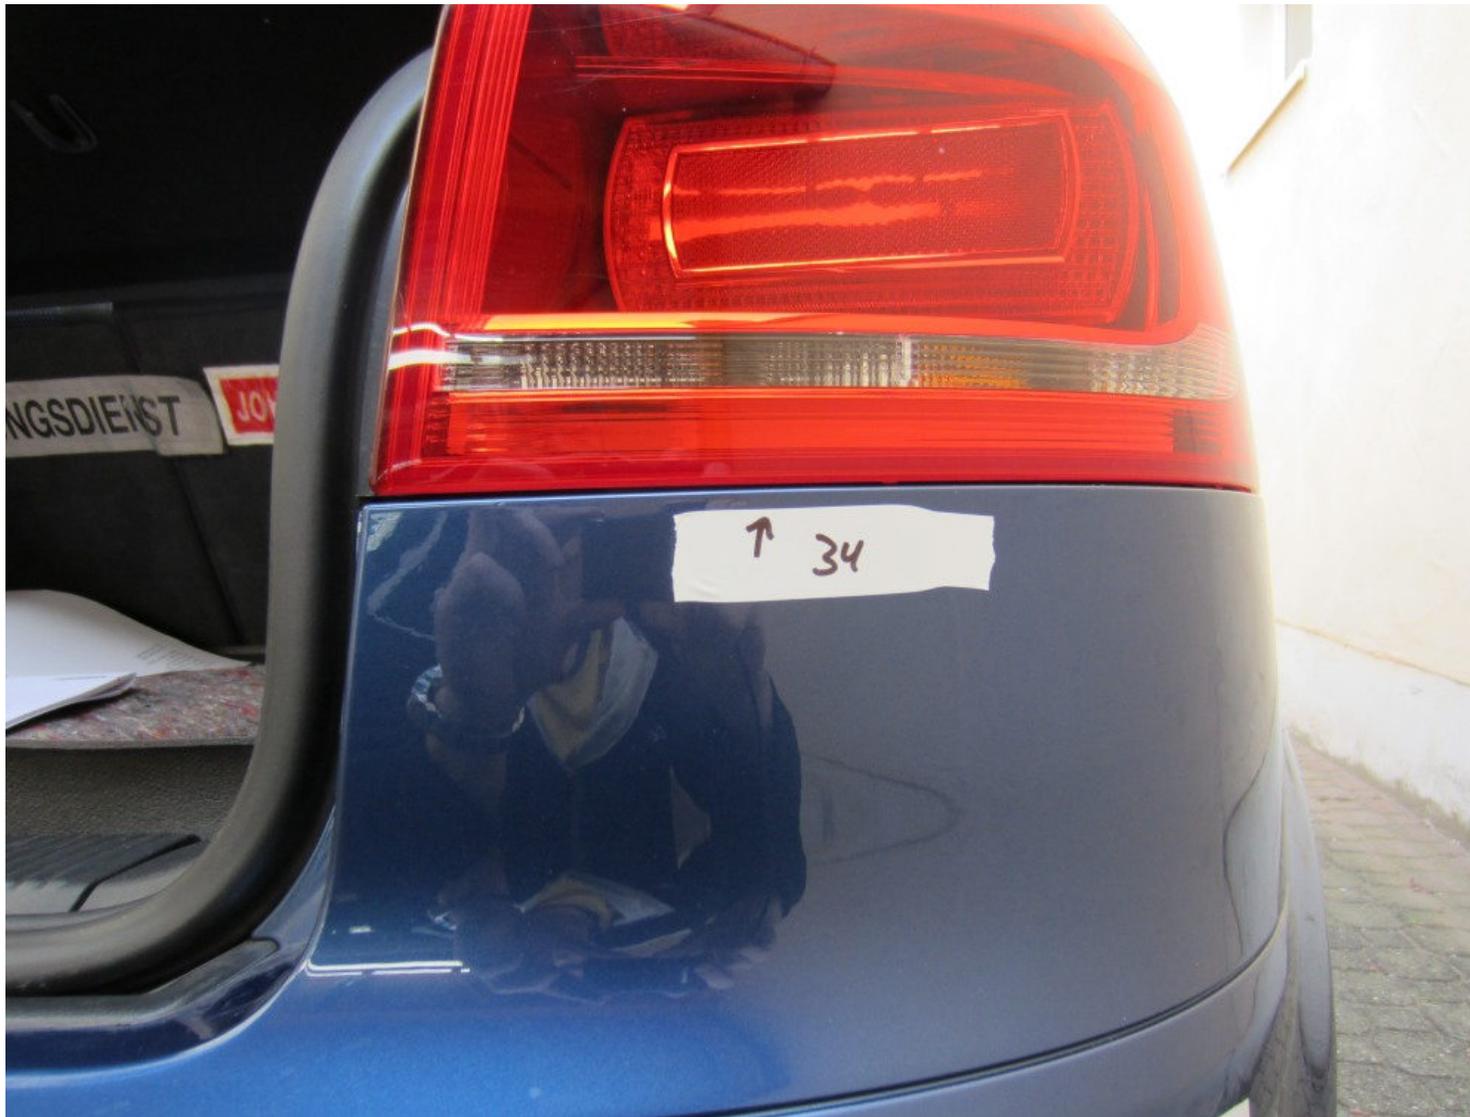
Punkt 34 Spaltmaß

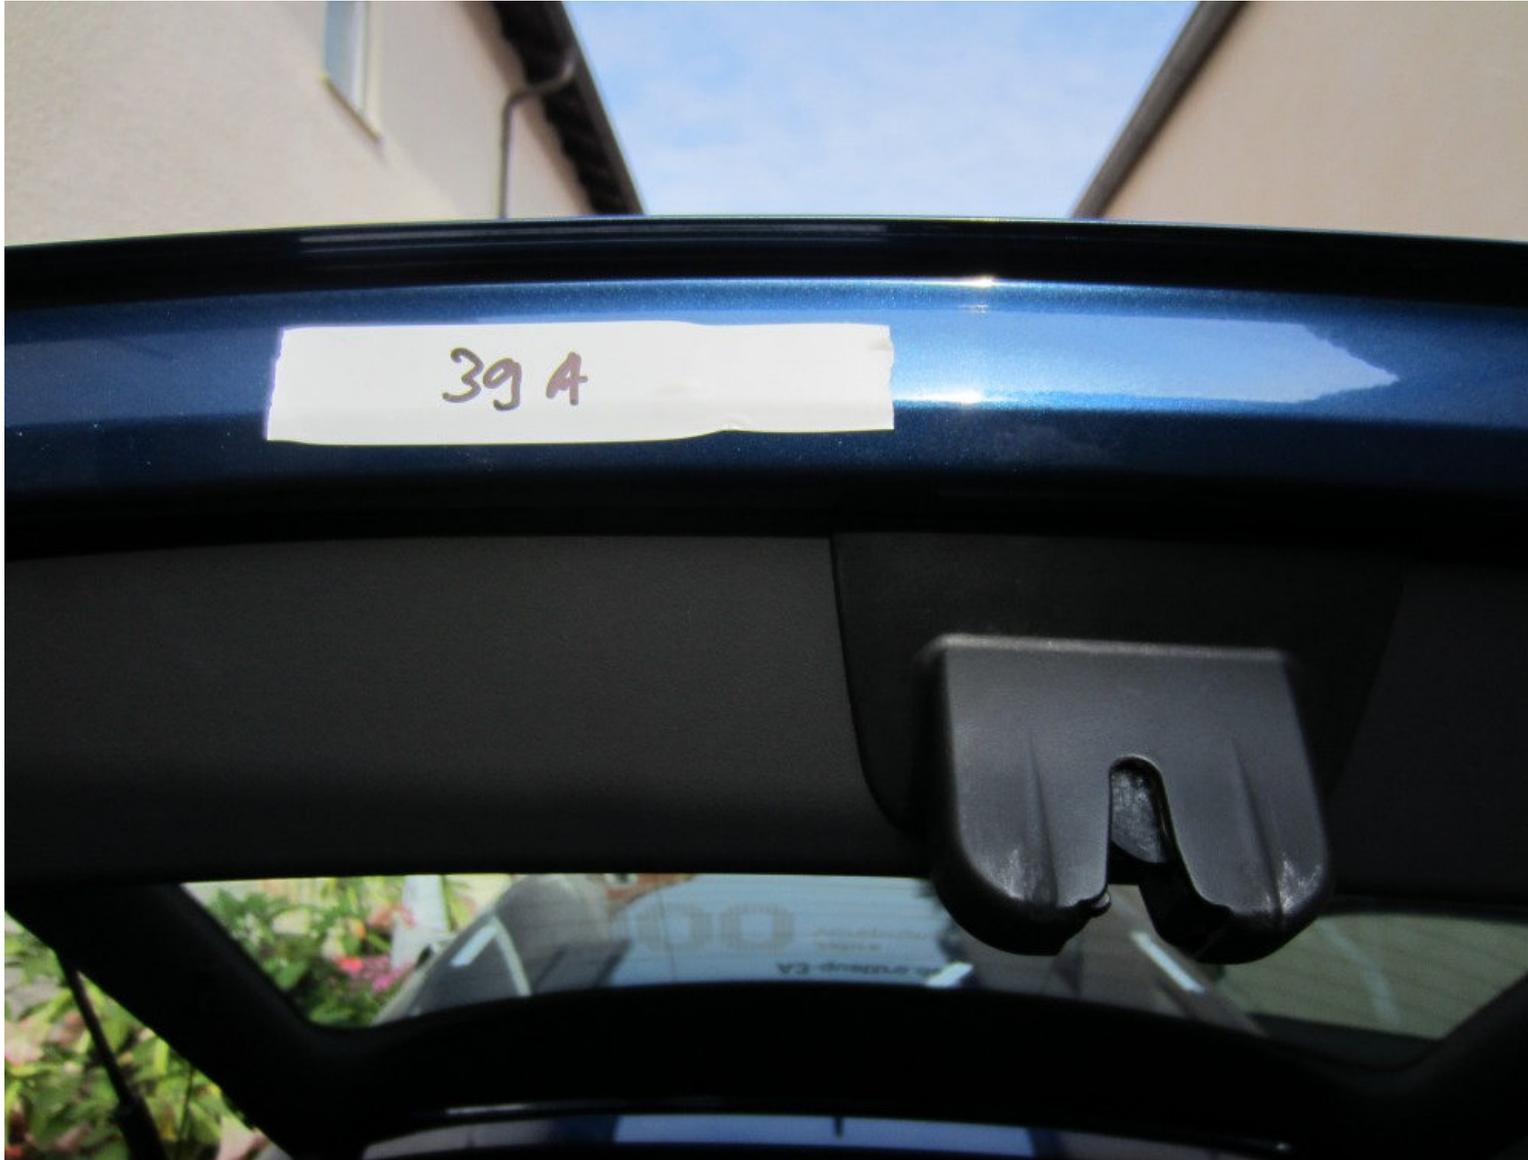
Punkt 39 A, Heckklappenblech innen Rauh

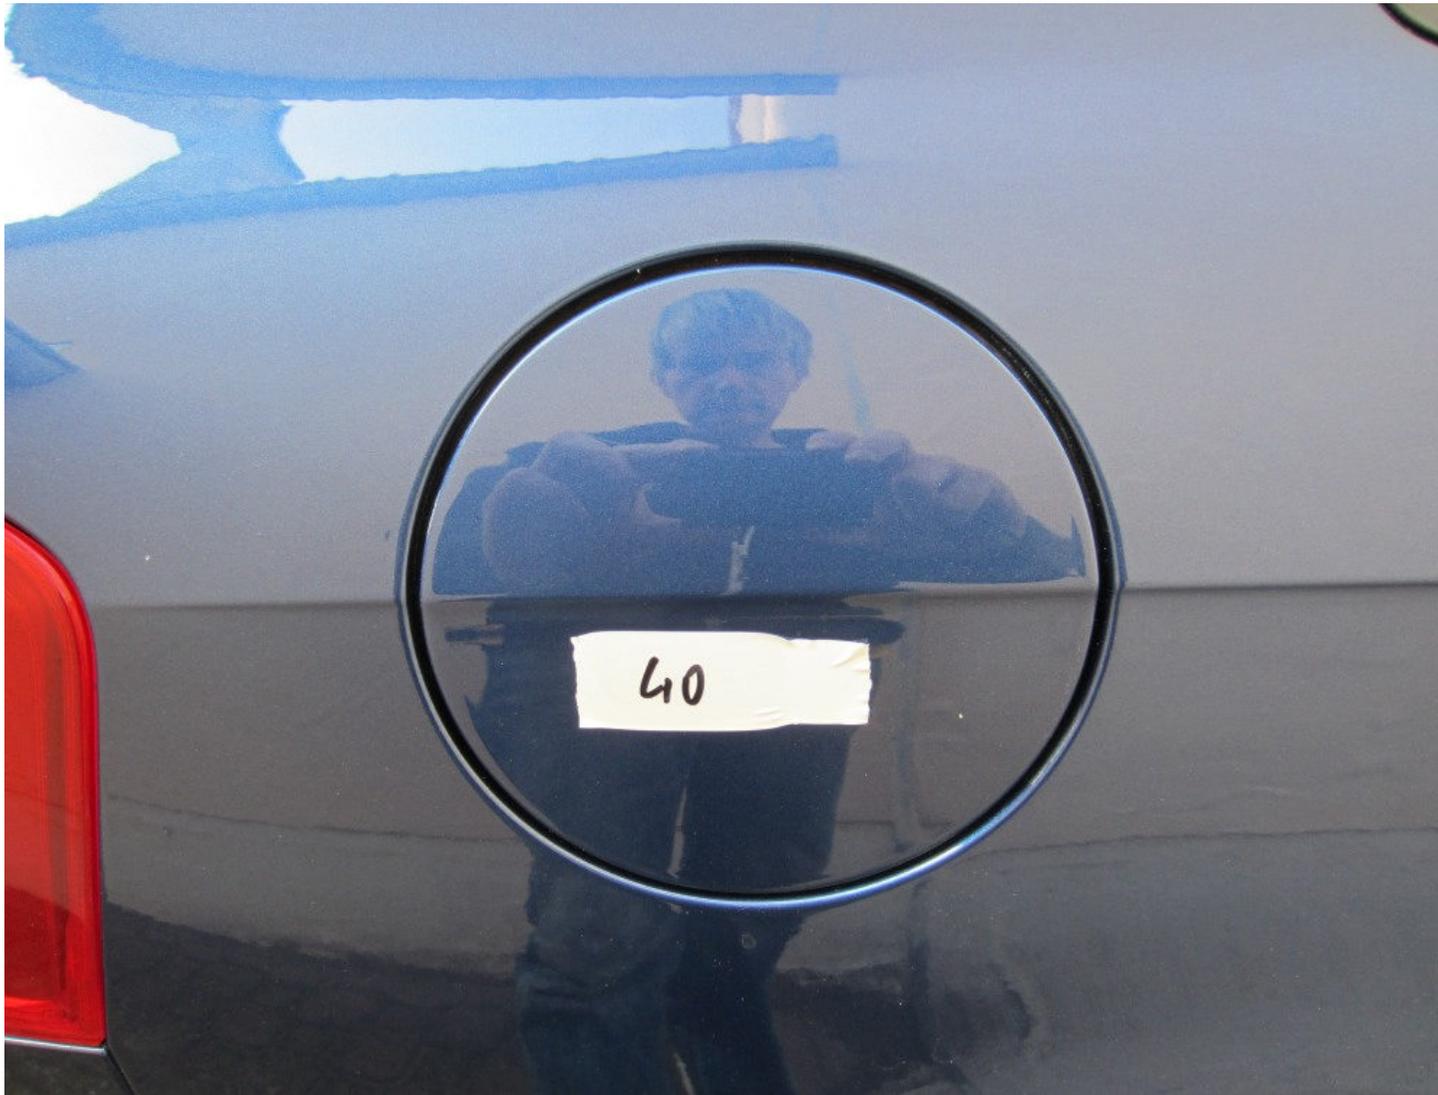
Tankdeckel zu dunkel

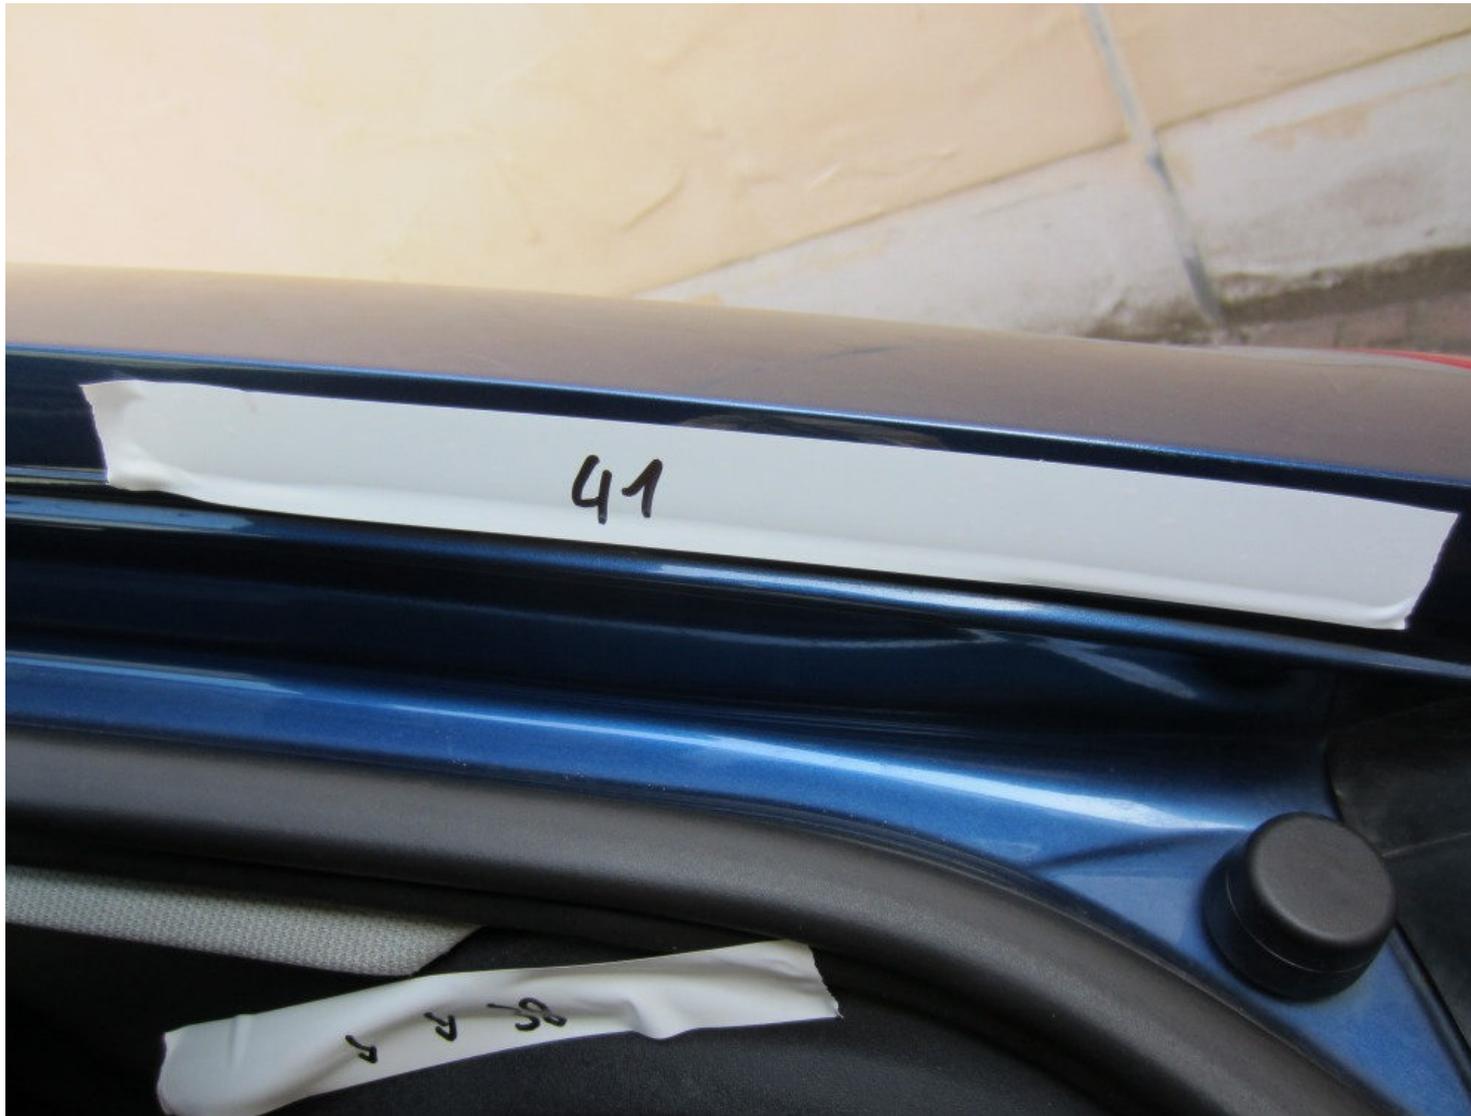
Punkt 41, Lacknebel entlang Kante, Grat auf Kante, hier wurde nicht poliert

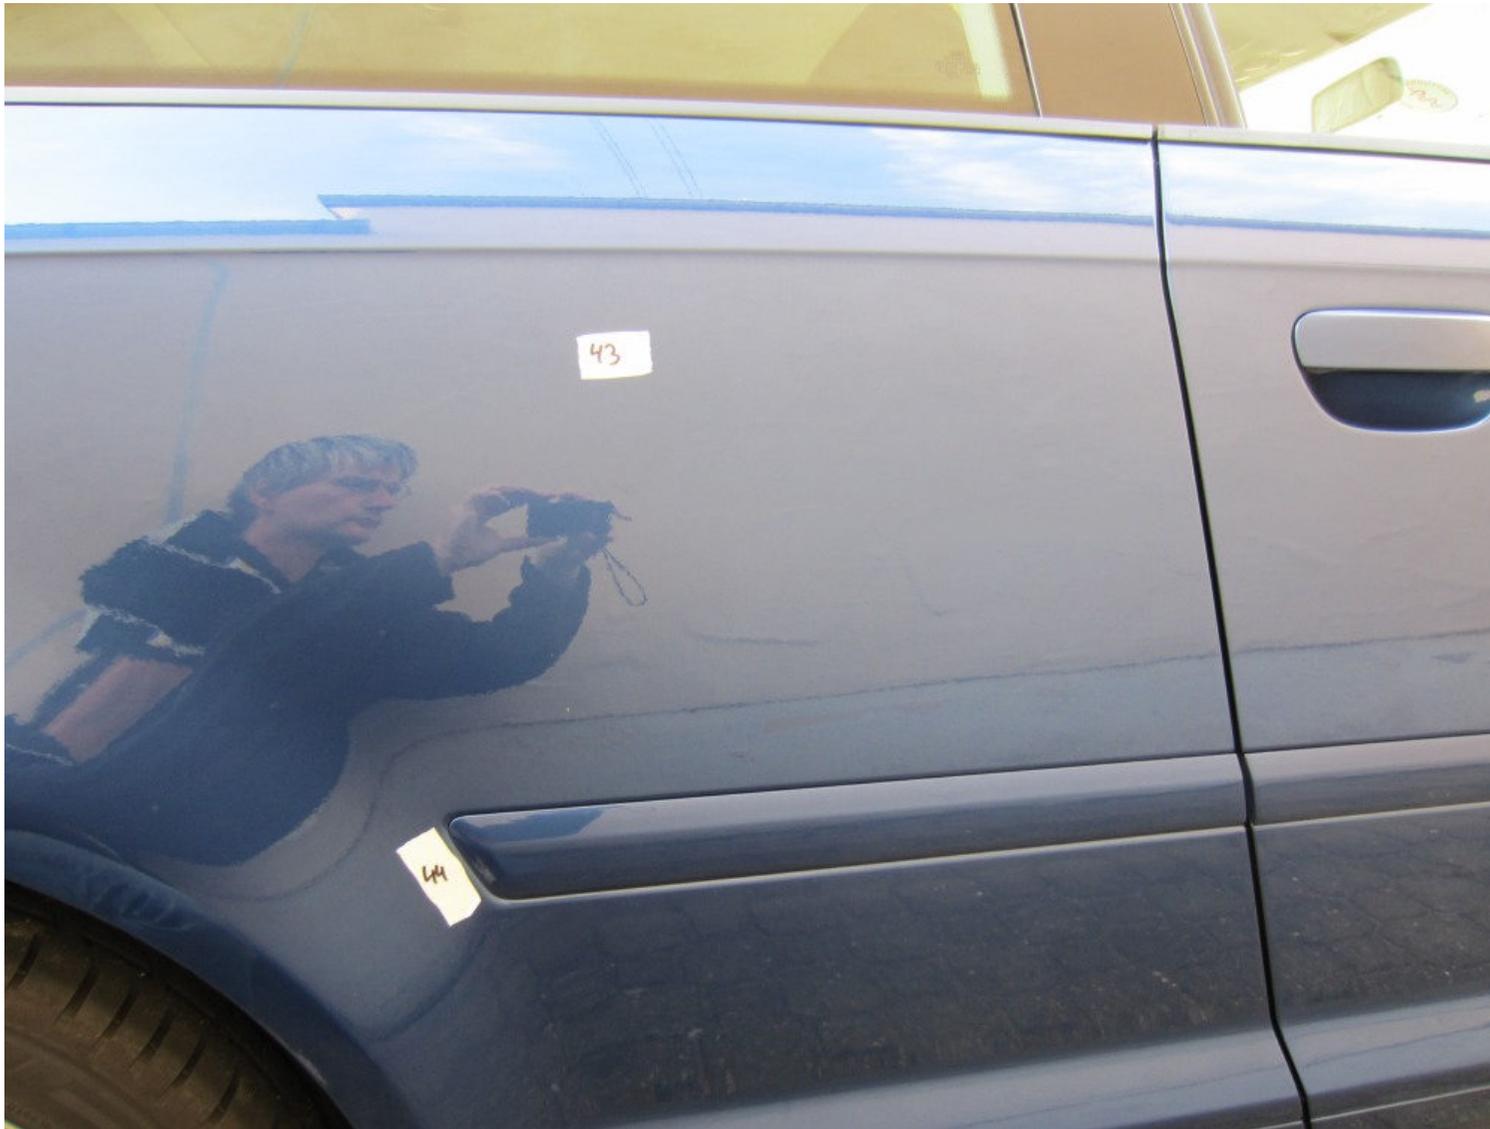
Punkt 43 Sprühnebel, Punkt 44 Klebung Stoßleiste
