AUDI A3 3.2 quattro

LU SX 25

Schäden nach der Reparatur

Die Schäden nach der Lackierung

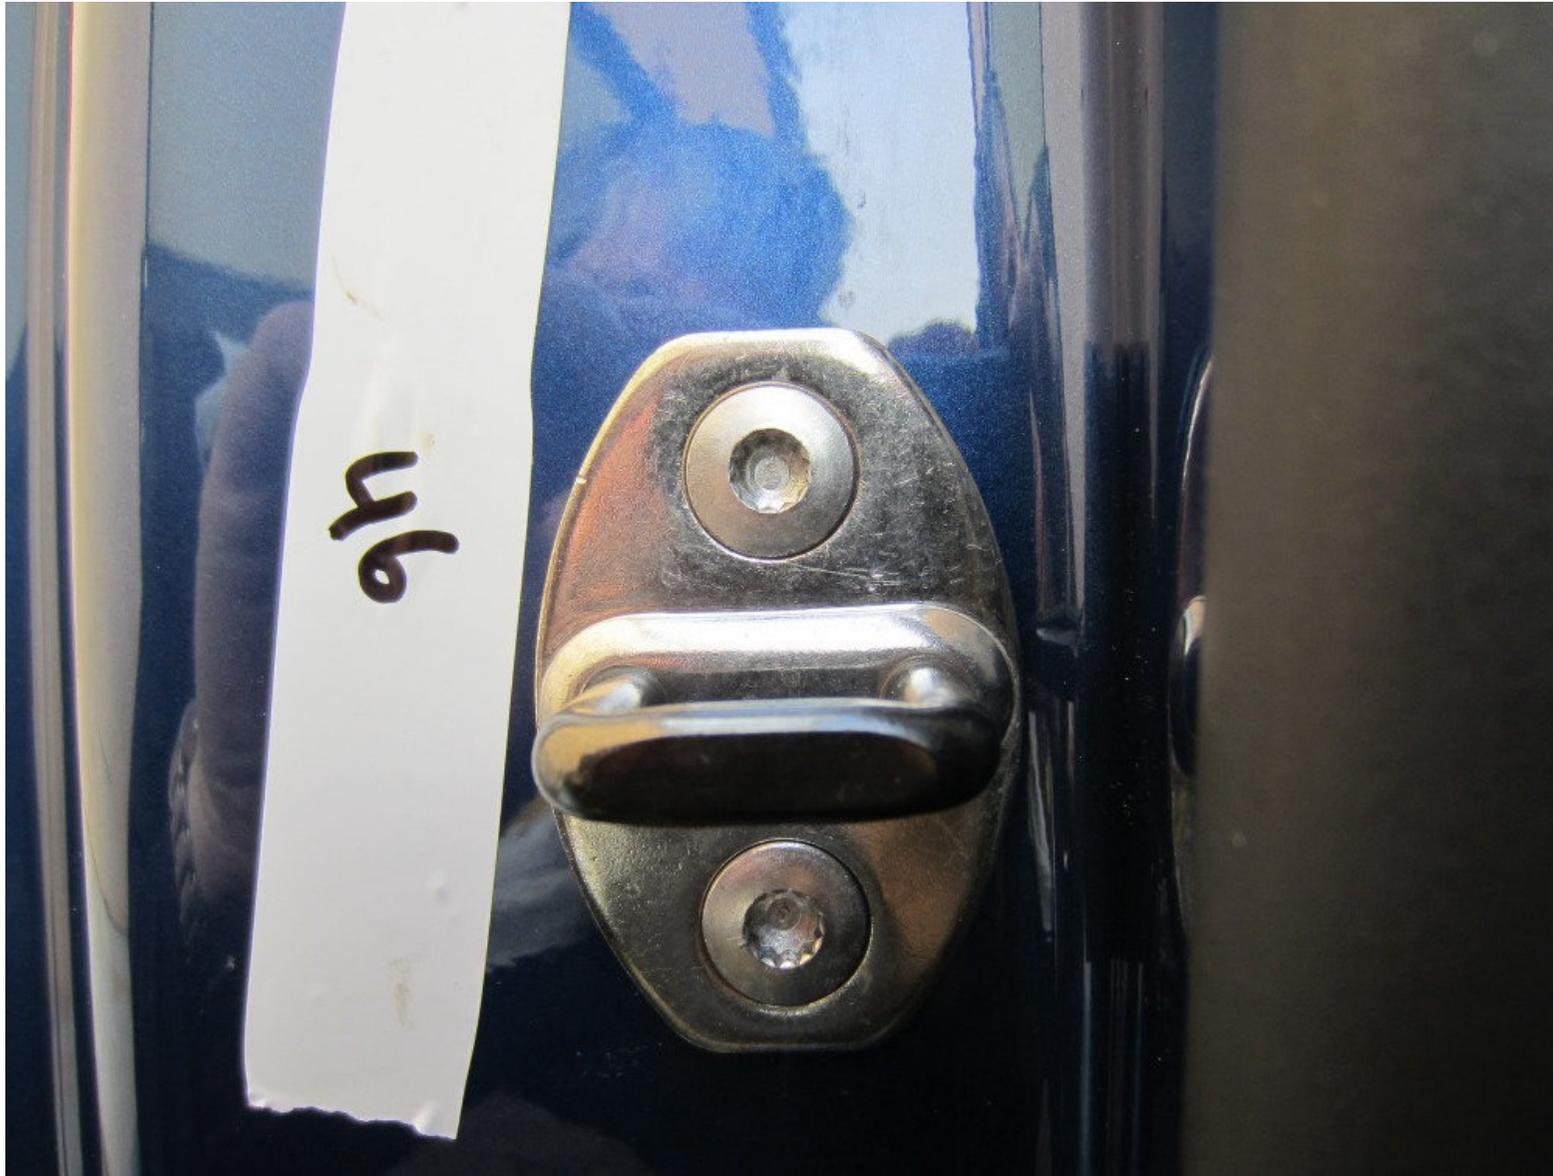
Punkt 46 Schloßhalter, siehe weiter vorne, neue Justage nötig, da
Windgeräusche

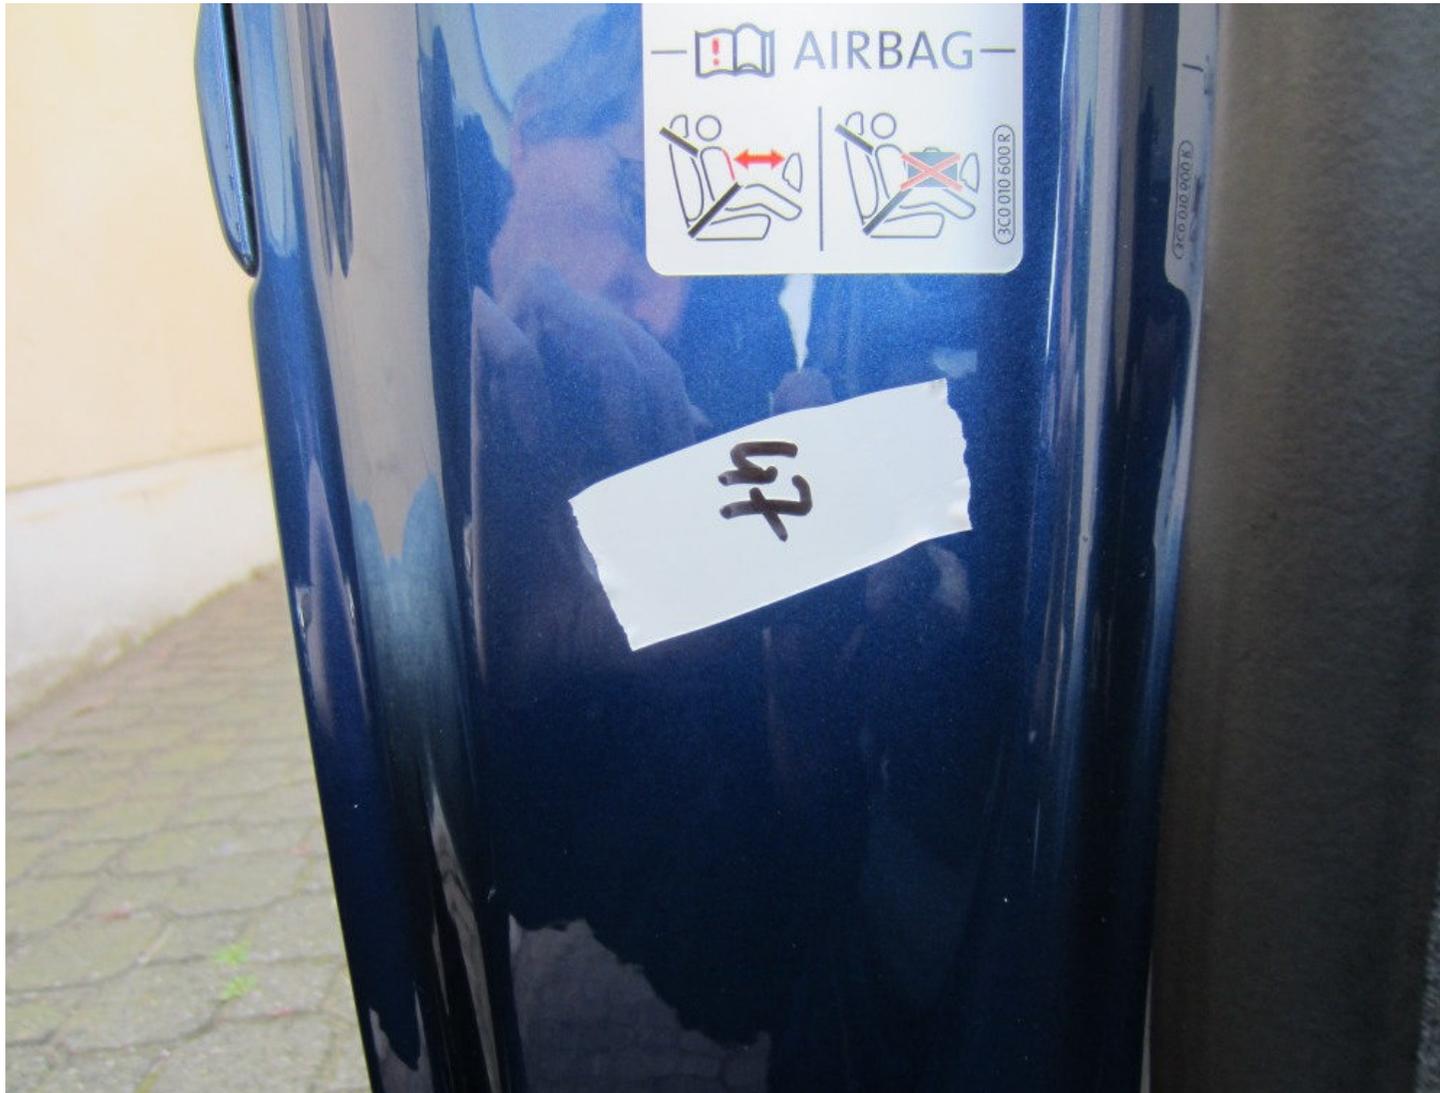
Punkt 47, Sprühnebel und raue Oberfläche

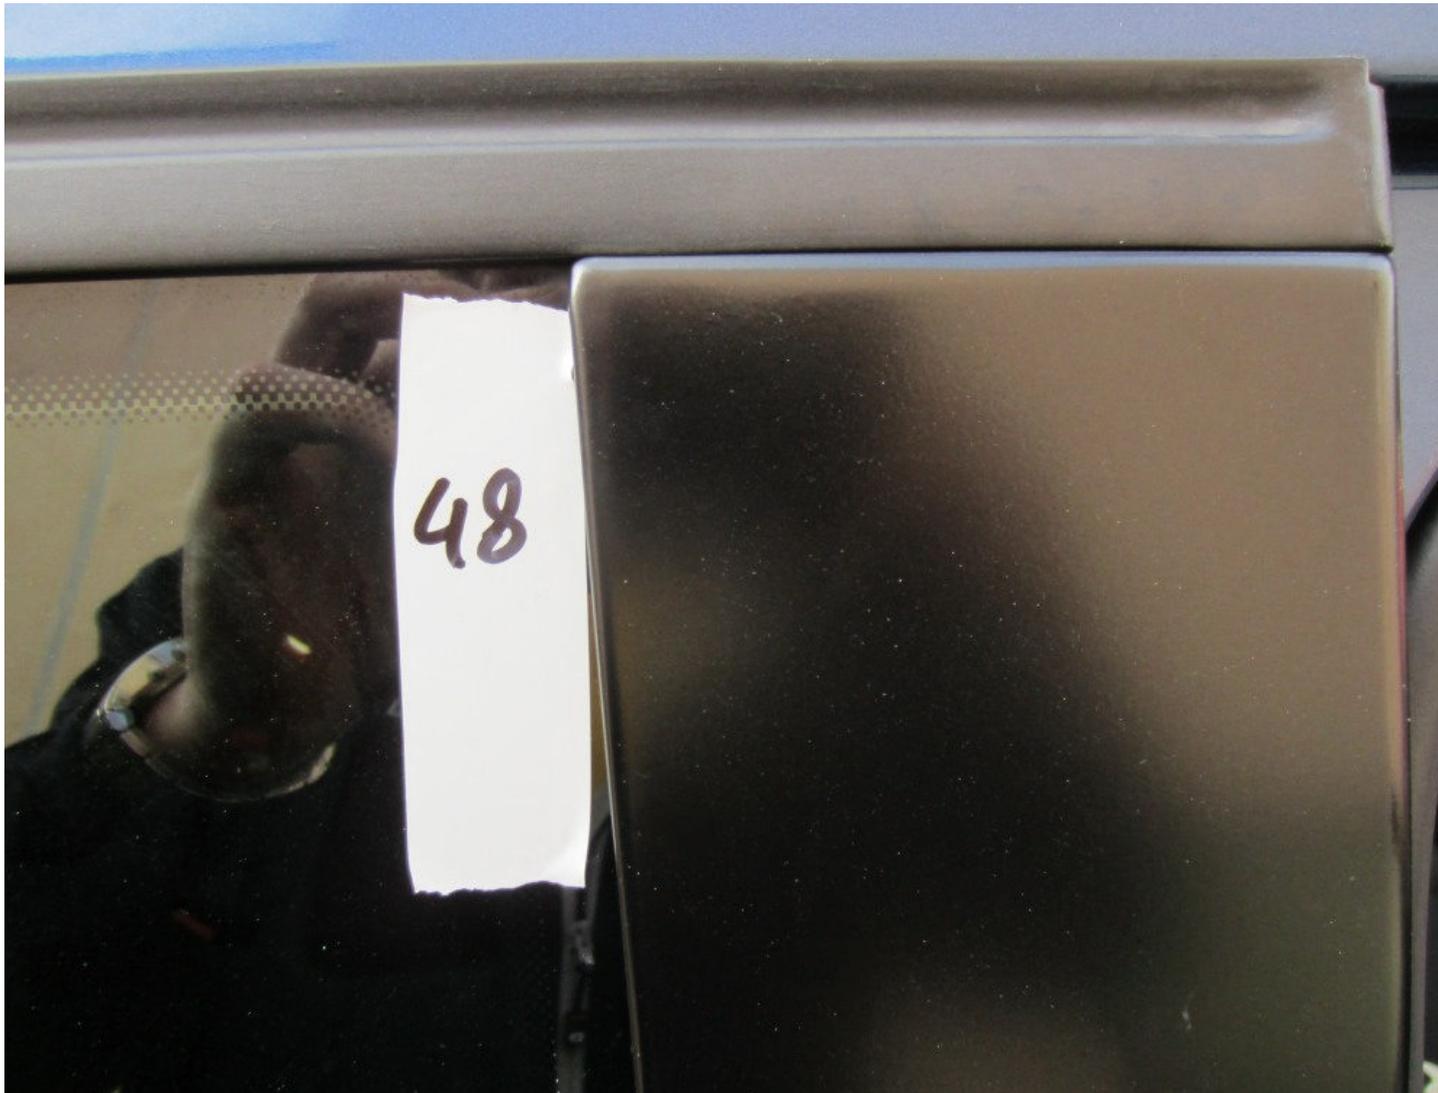
Punkt 48 lose B-Säulen-Blende

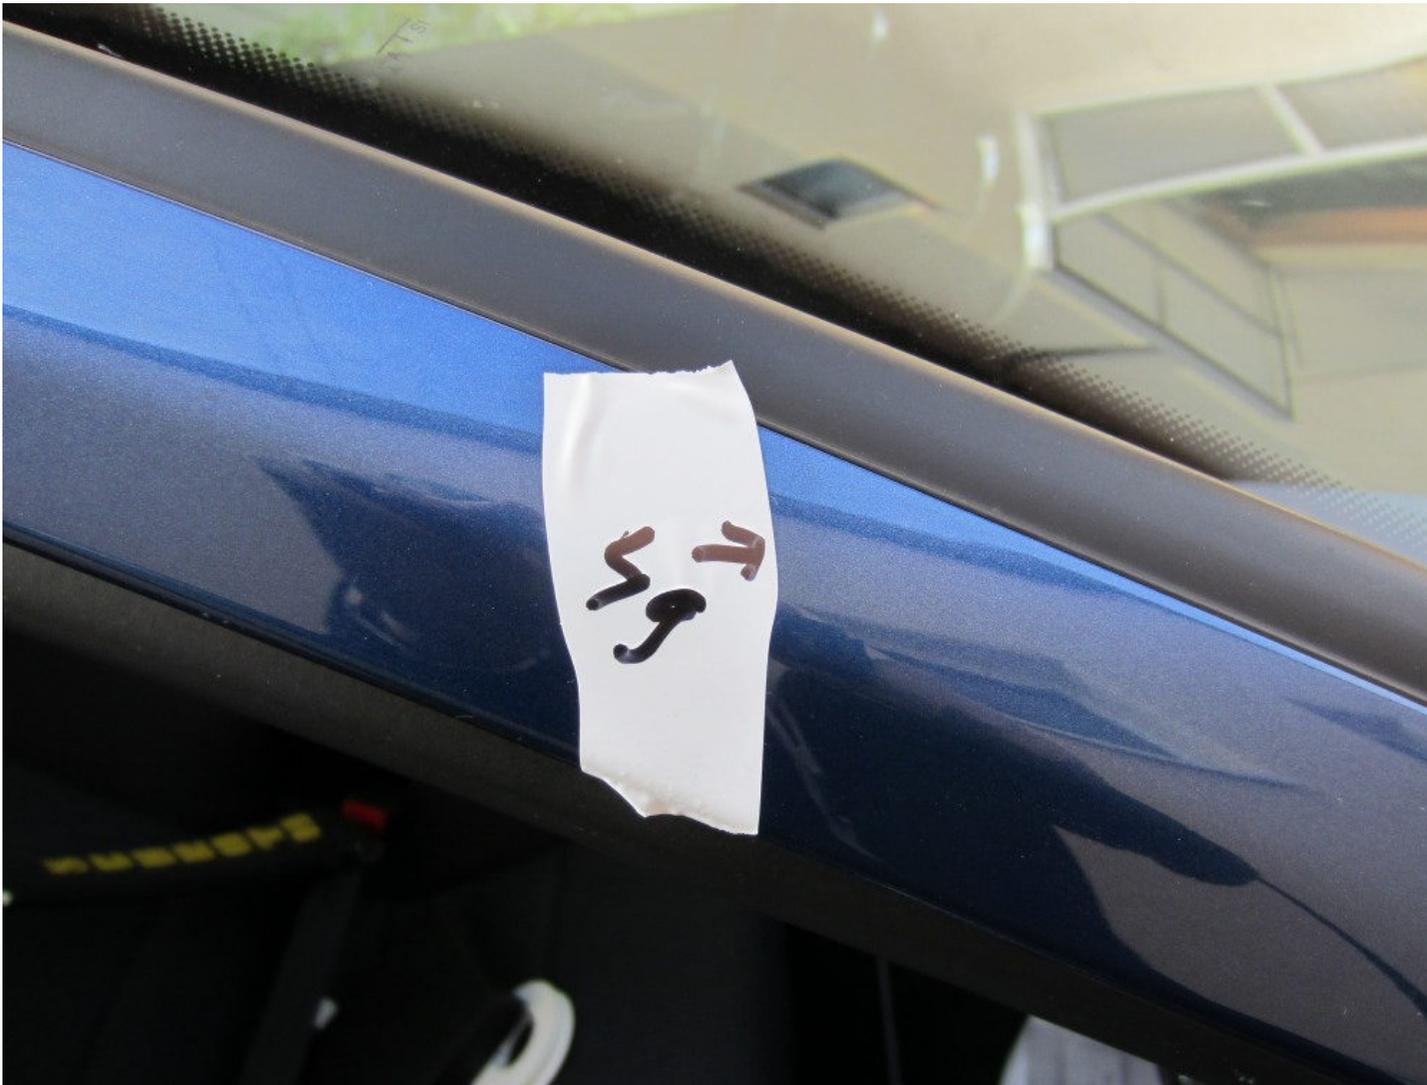
Punkt 49, Sprühnebel an A-Säule-Holm

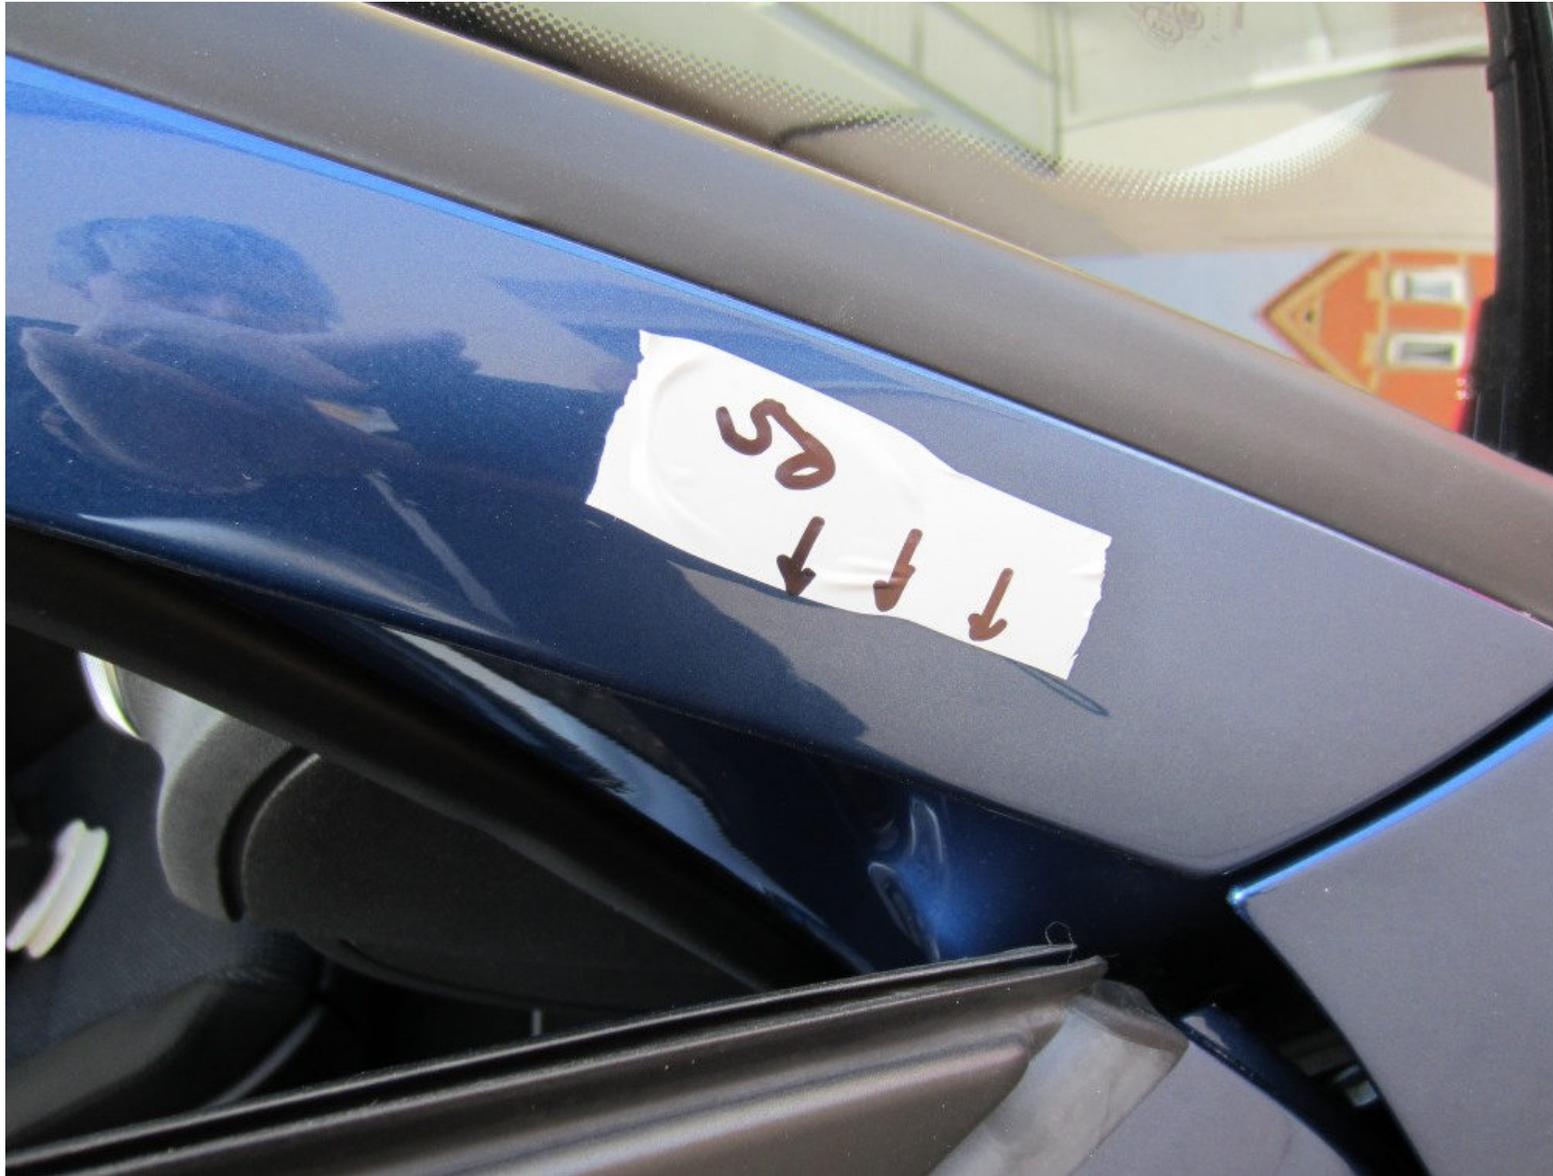
Punkt 50, Sprühnebel an A-Säule-Holm

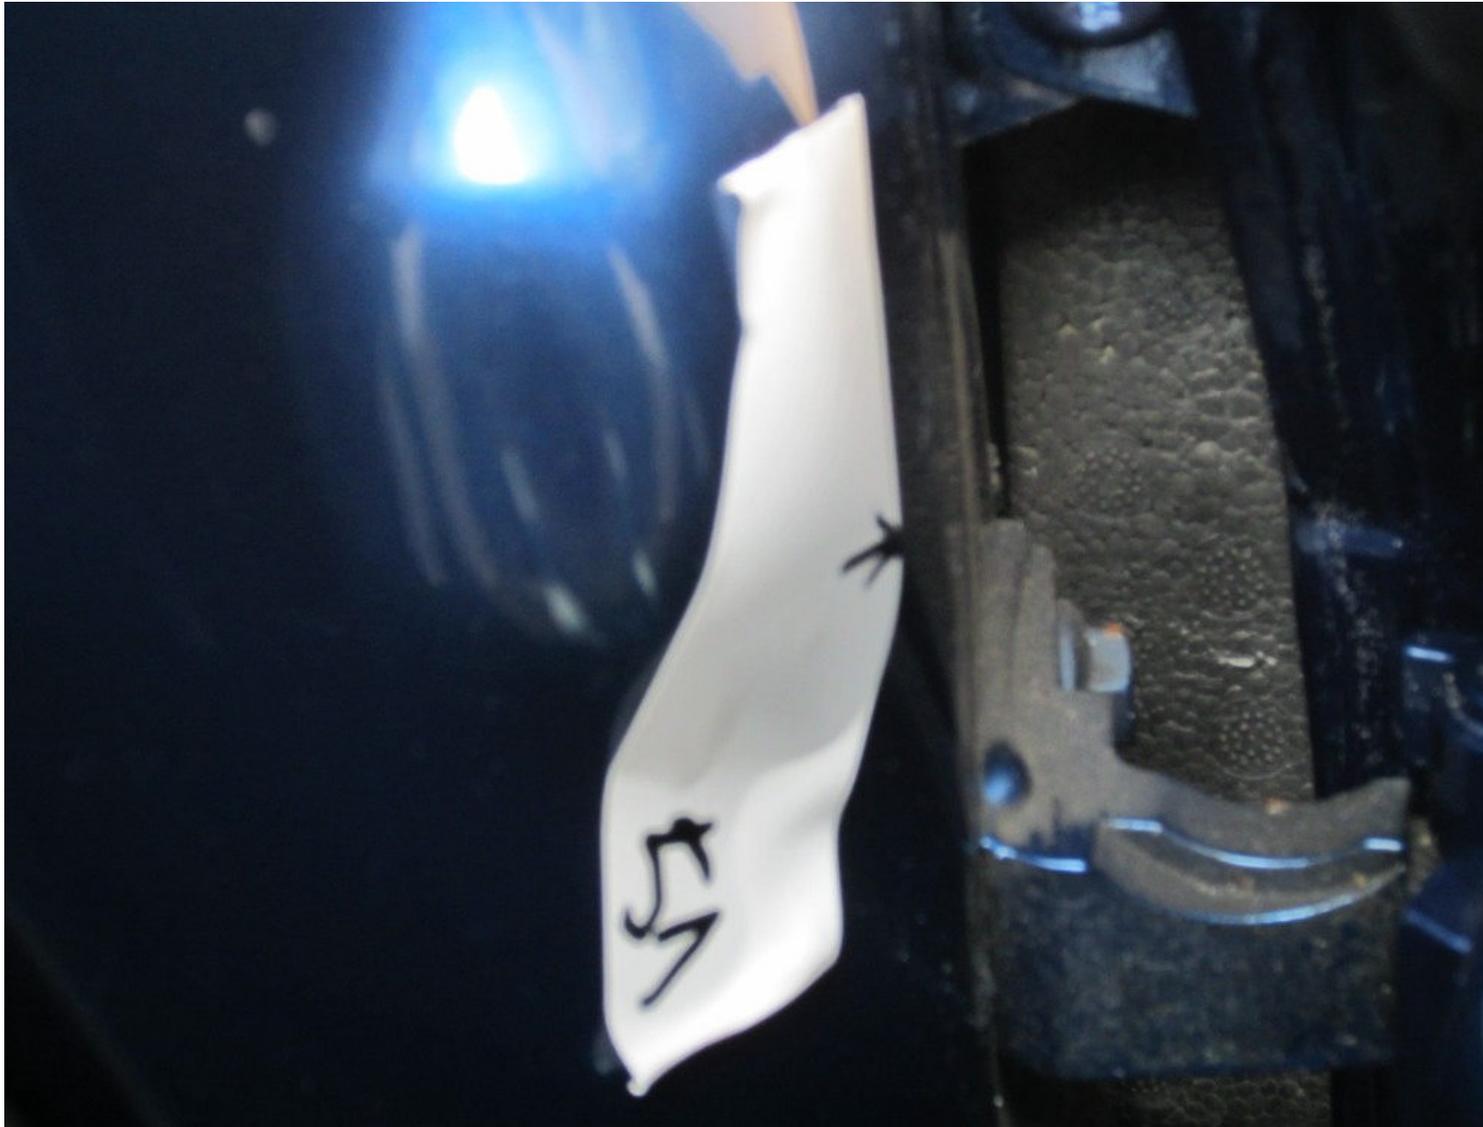
Punkt 51, A-Säule-Holm innen verkratzt

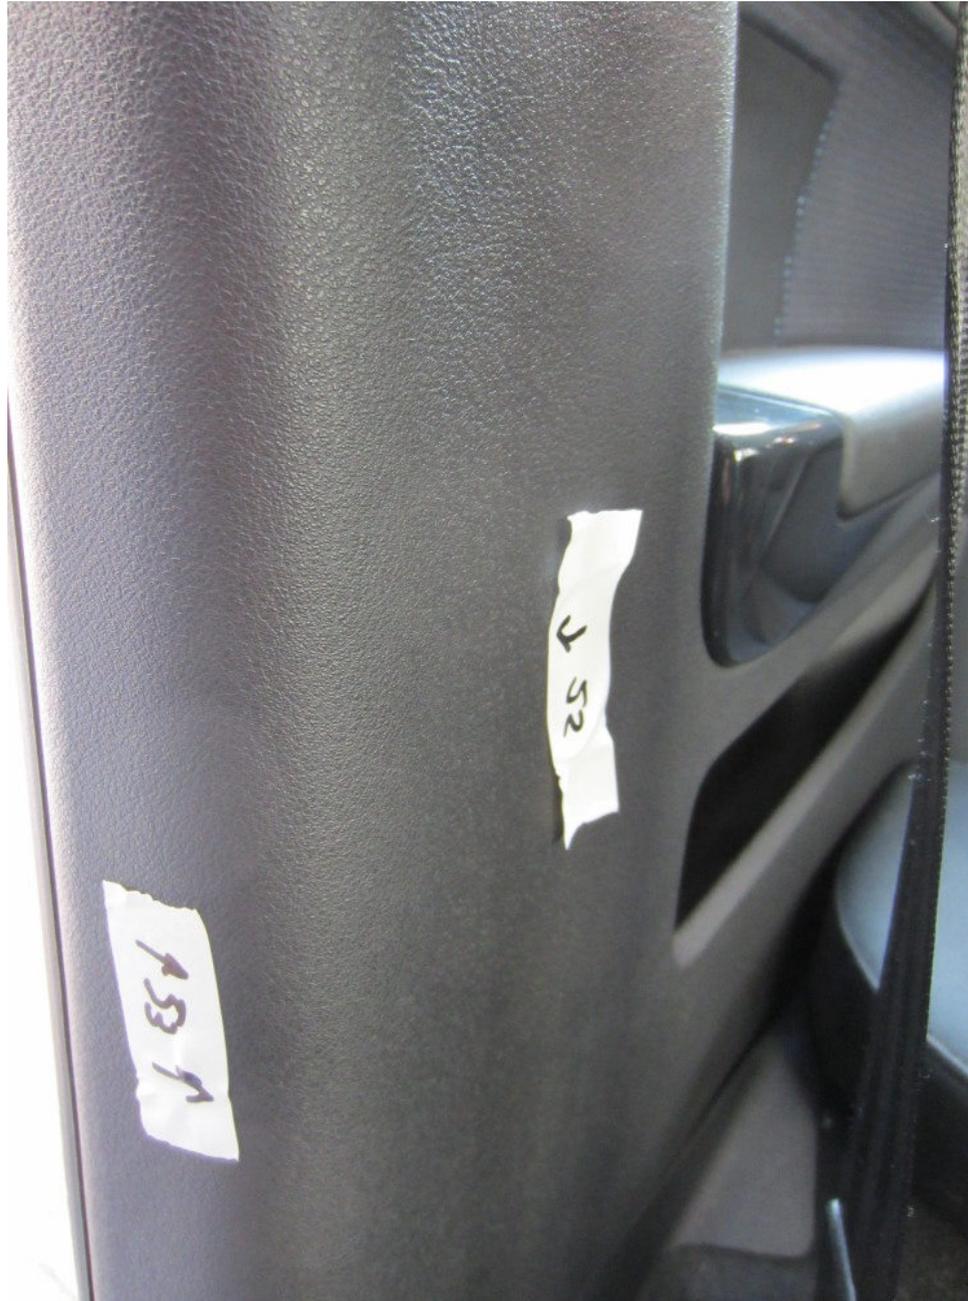
Punkt 52 + Punkt 53, B-Säulenverkleidung lackiert

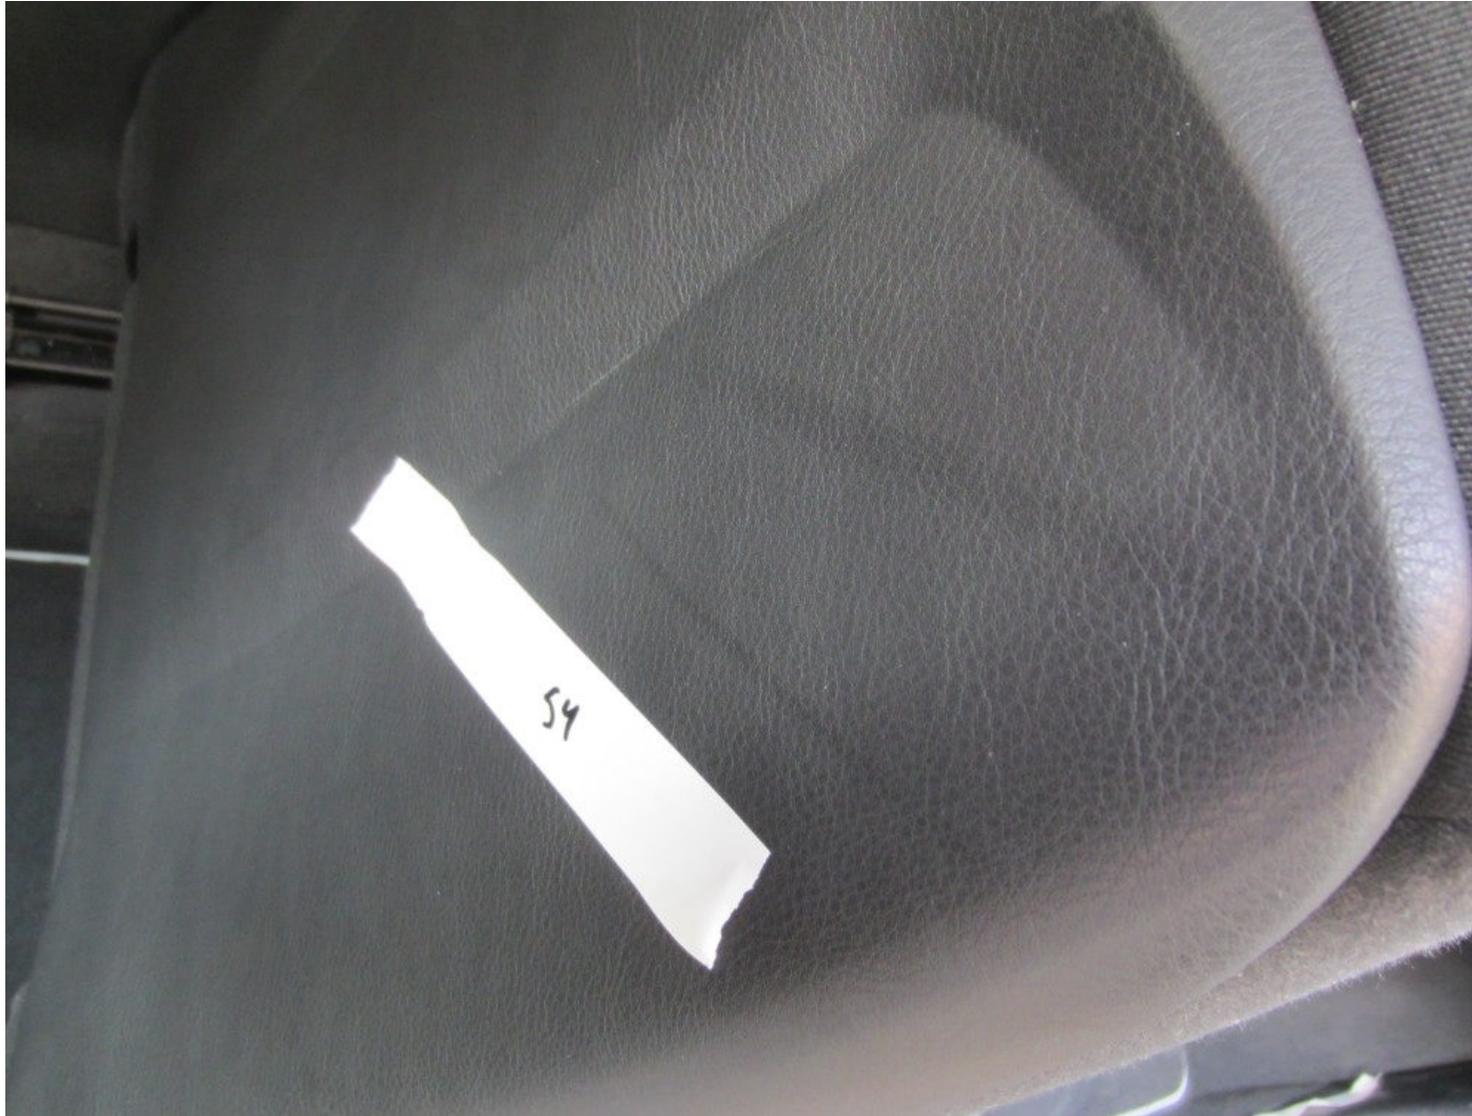
Punkt 54, Sitzschale verratzt, sie wurde erst kurz vorher durch das Team von Herr Rodach erneuert. Rechnung liegt vor

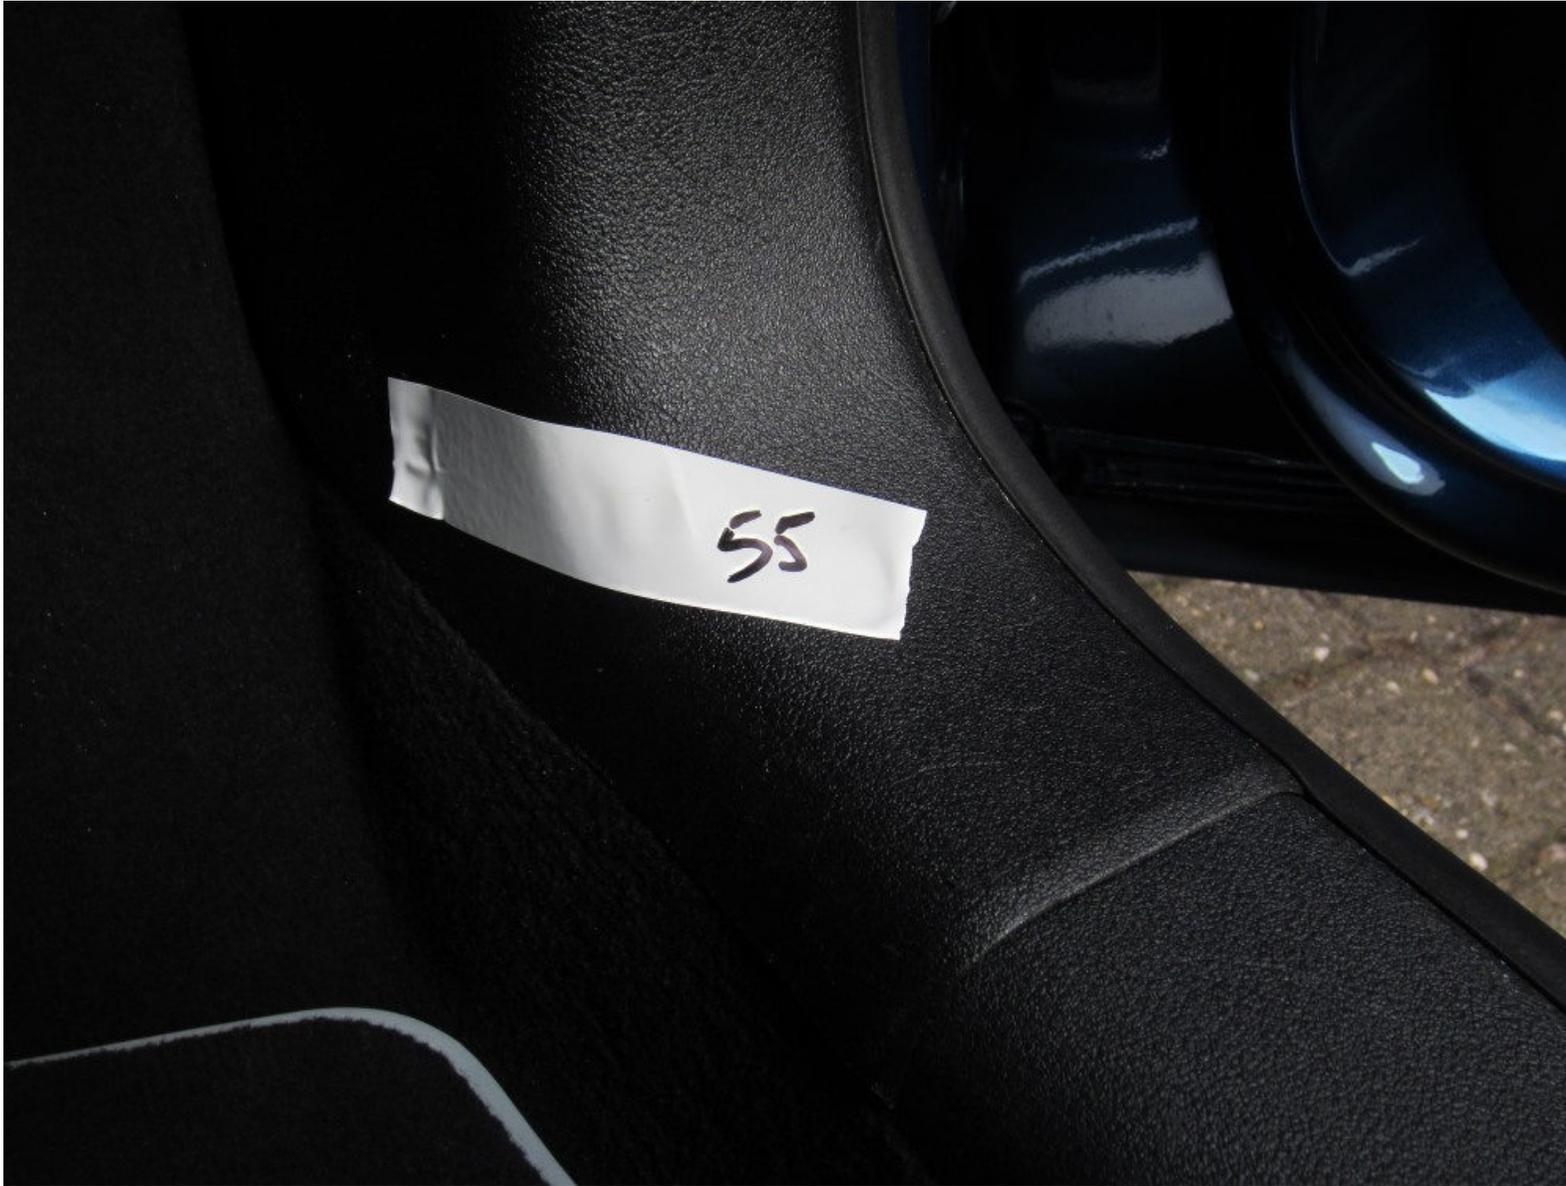
Punkt 55, untere A-Säule Verkleidung lackiert

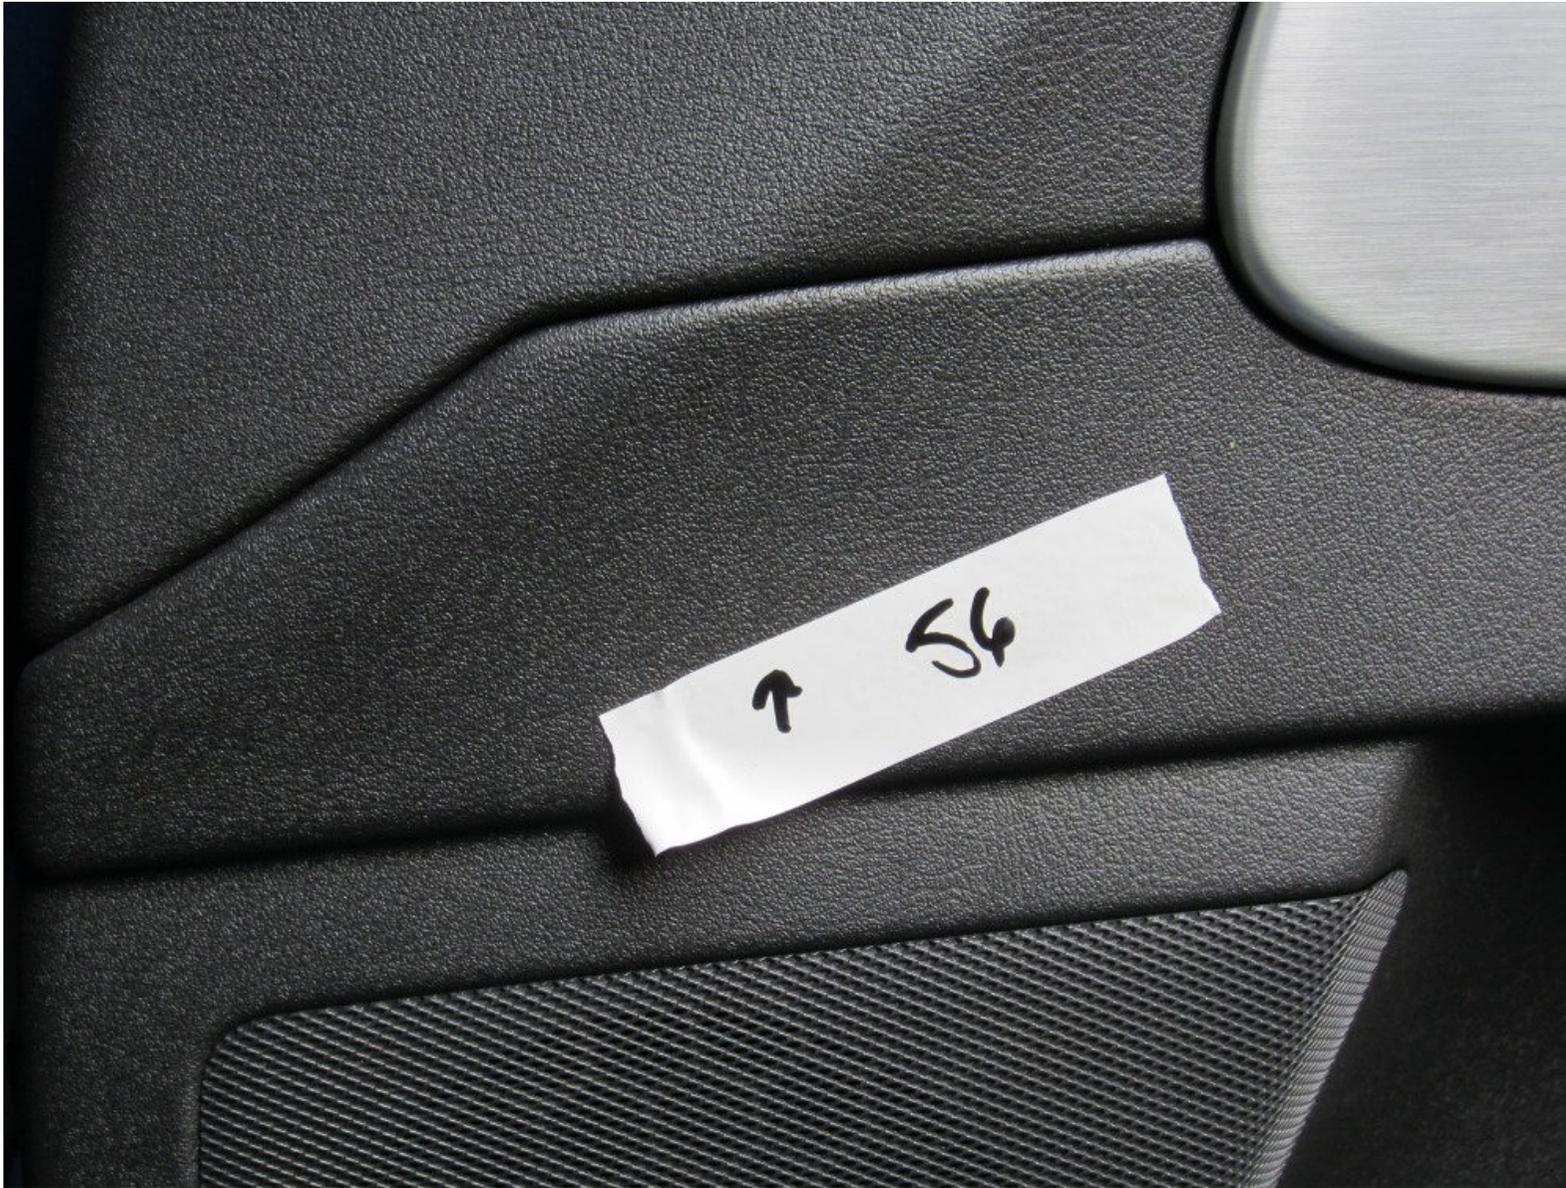
Punkt 56, Sprühnebel an Türverkleidung

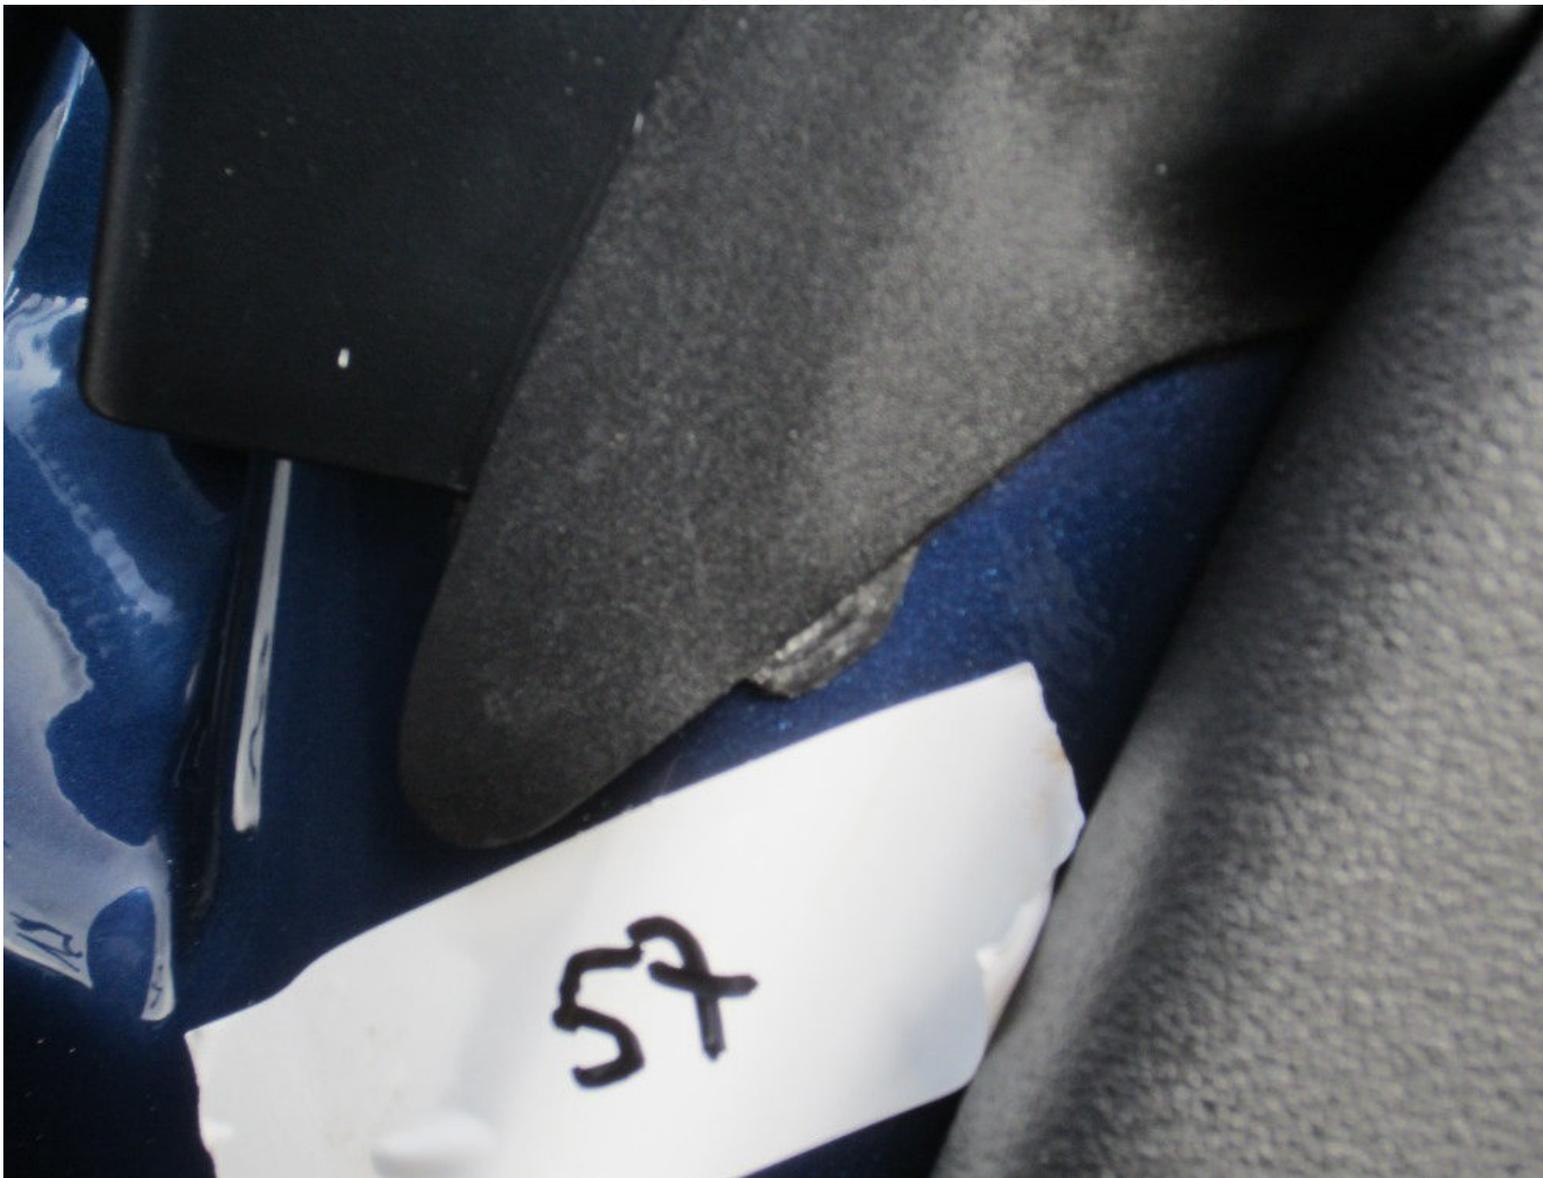
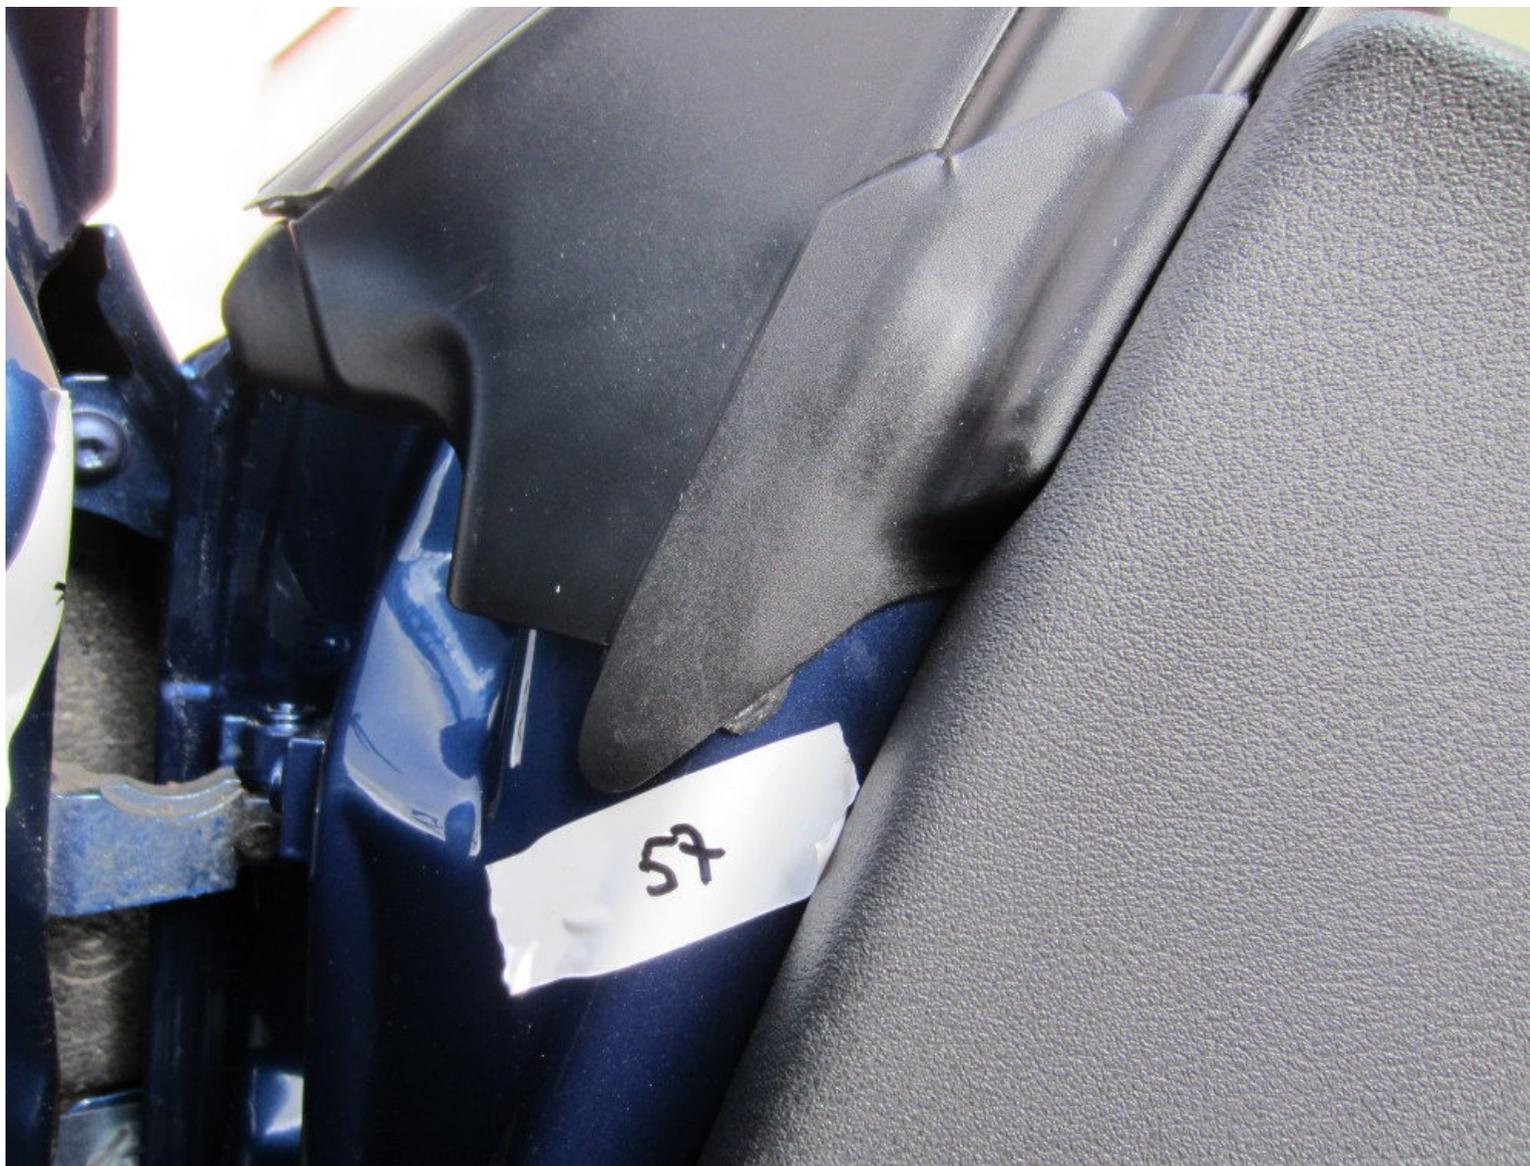
Punkt 57, Kleberreste von Gummiverkleidung, hier war nie Kleber und hat hier auch keiner zu sein !!!
