AUDI A3 3.2 quattro

LU SX 25

Schäden nach der Reparatur

Die Schäden nach der Lackierung

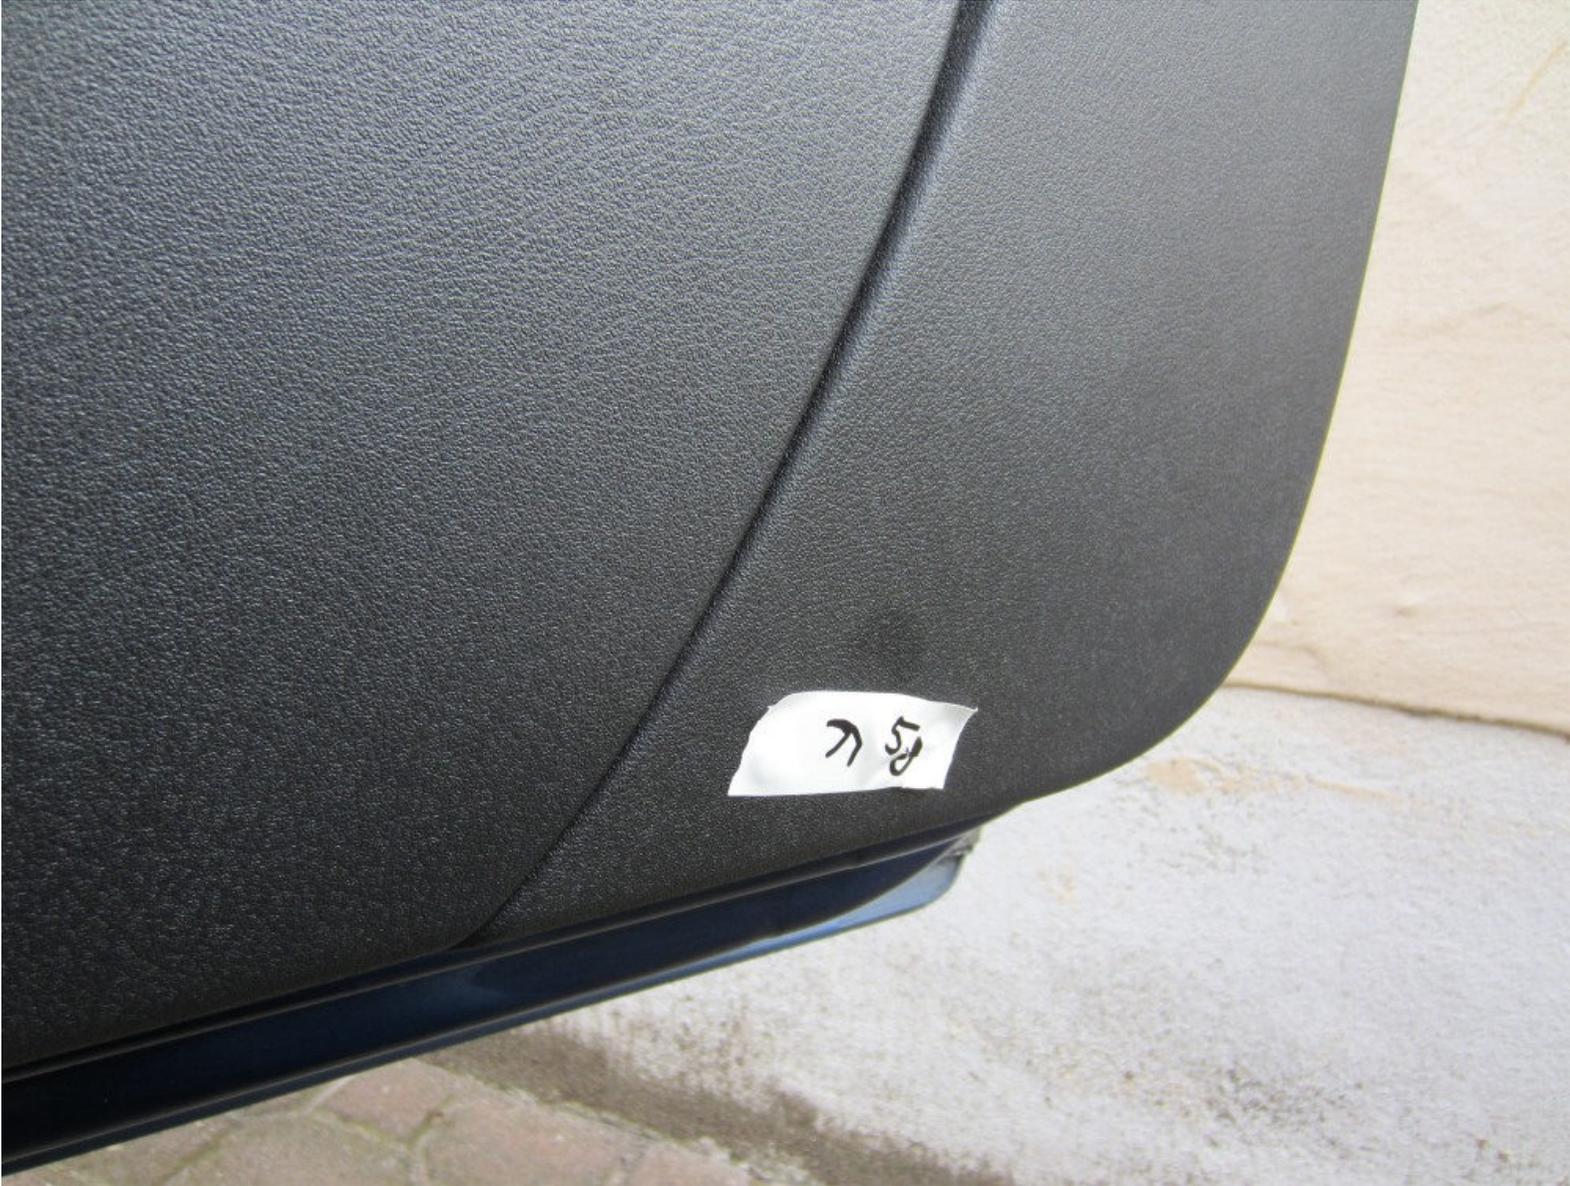
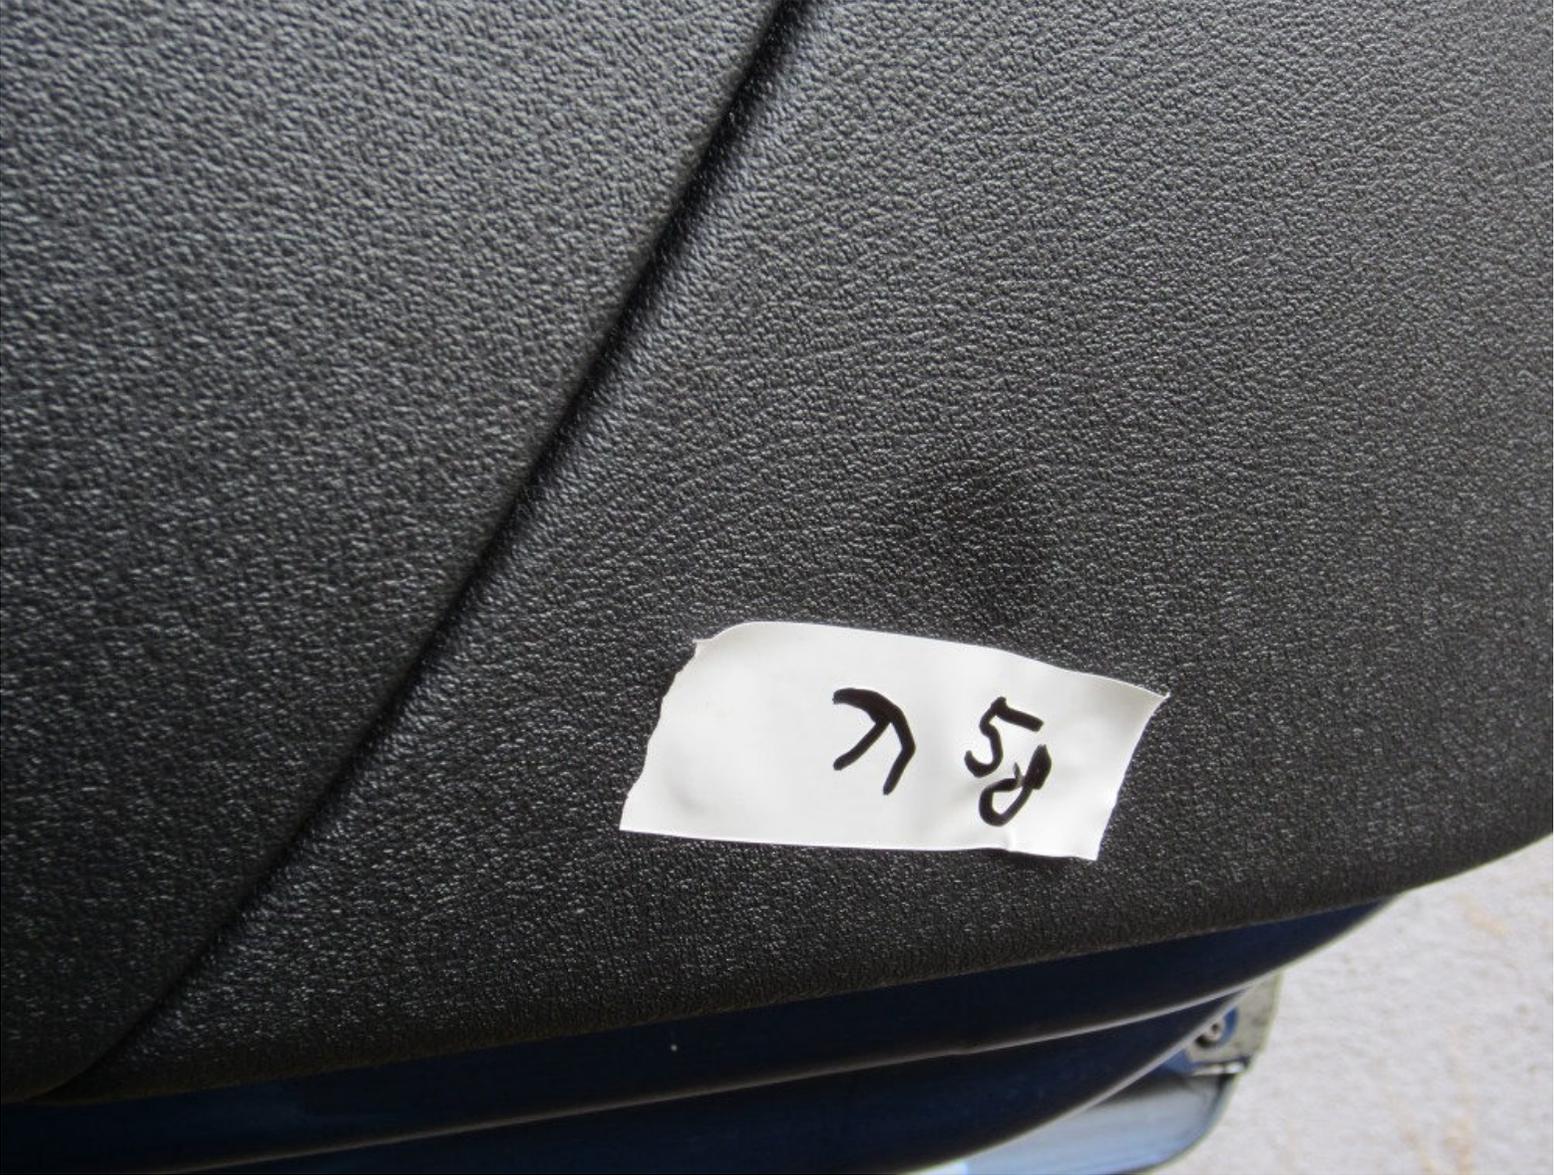
Punkt 58, Fleck auf Türverkleidung

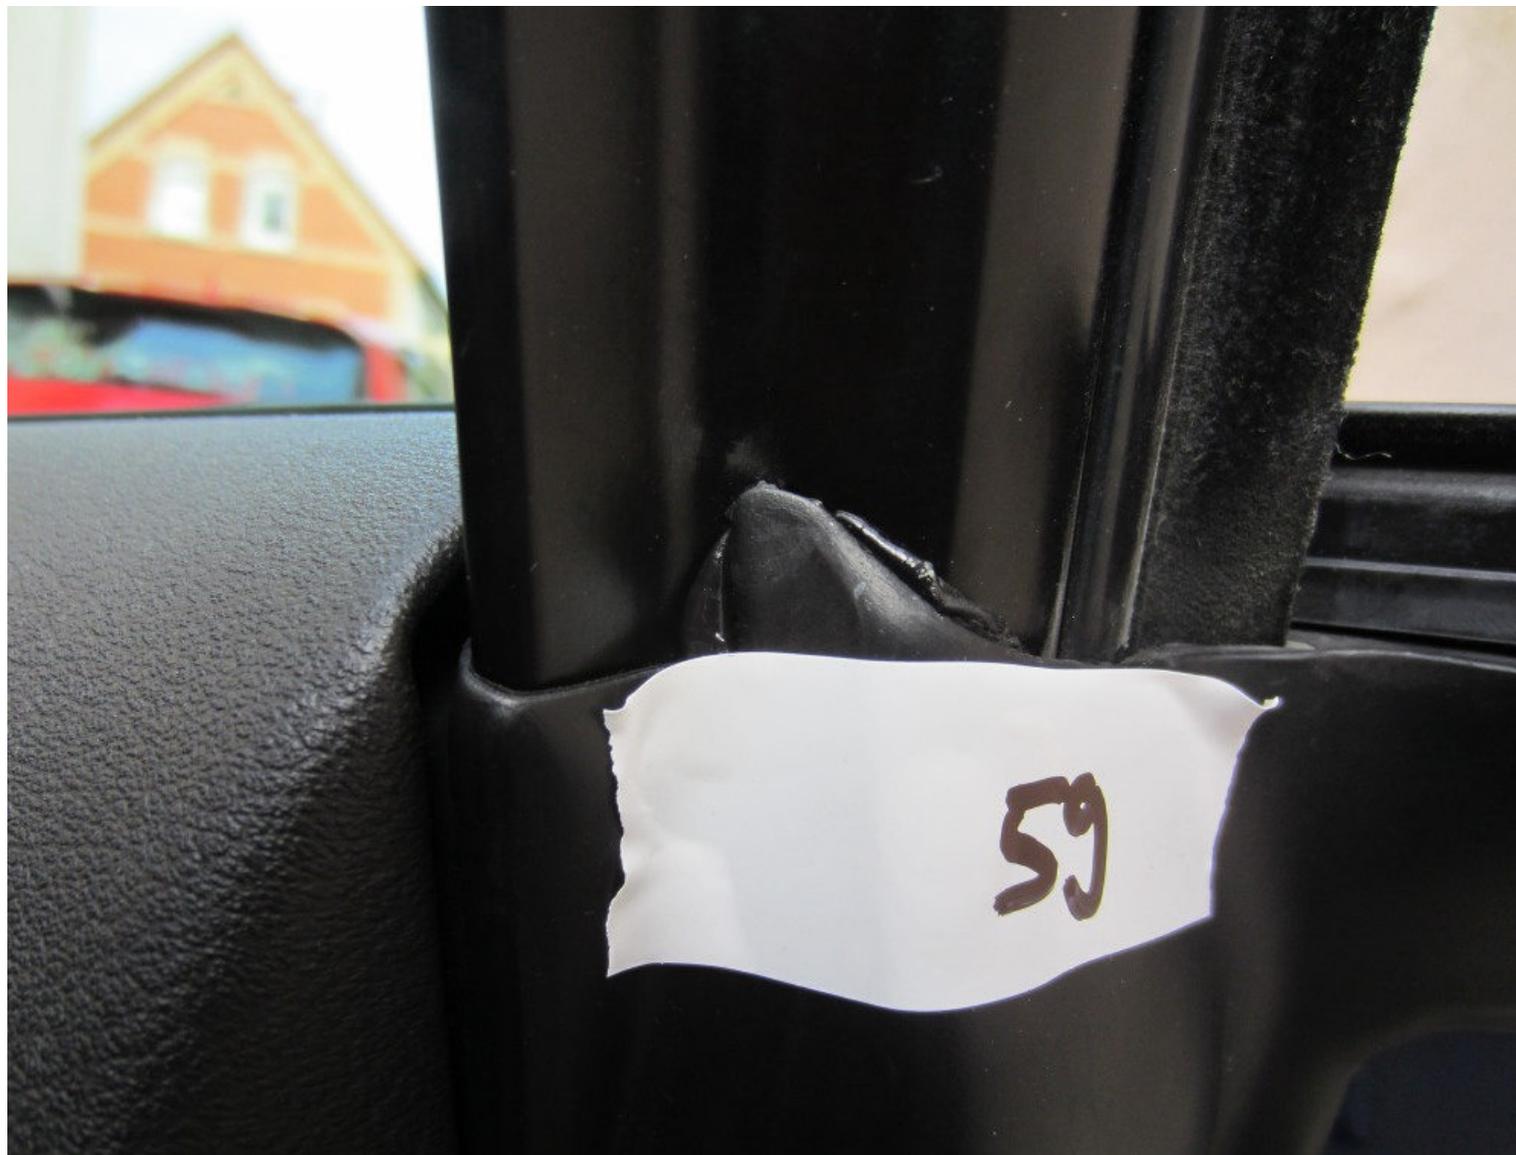
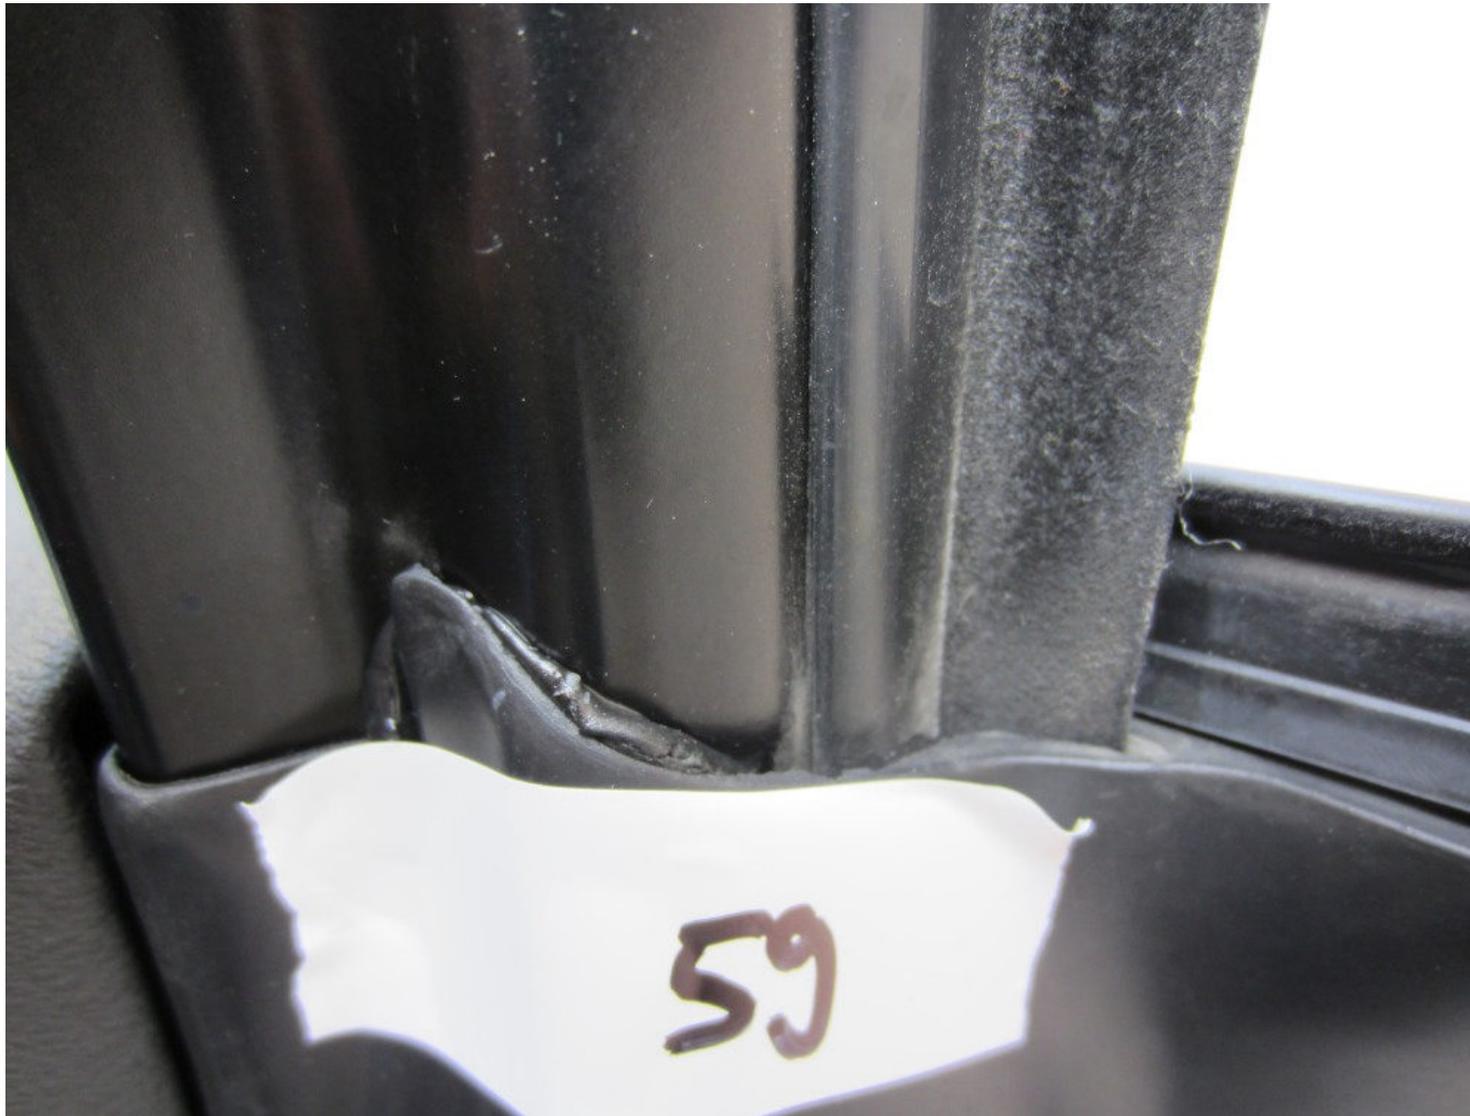
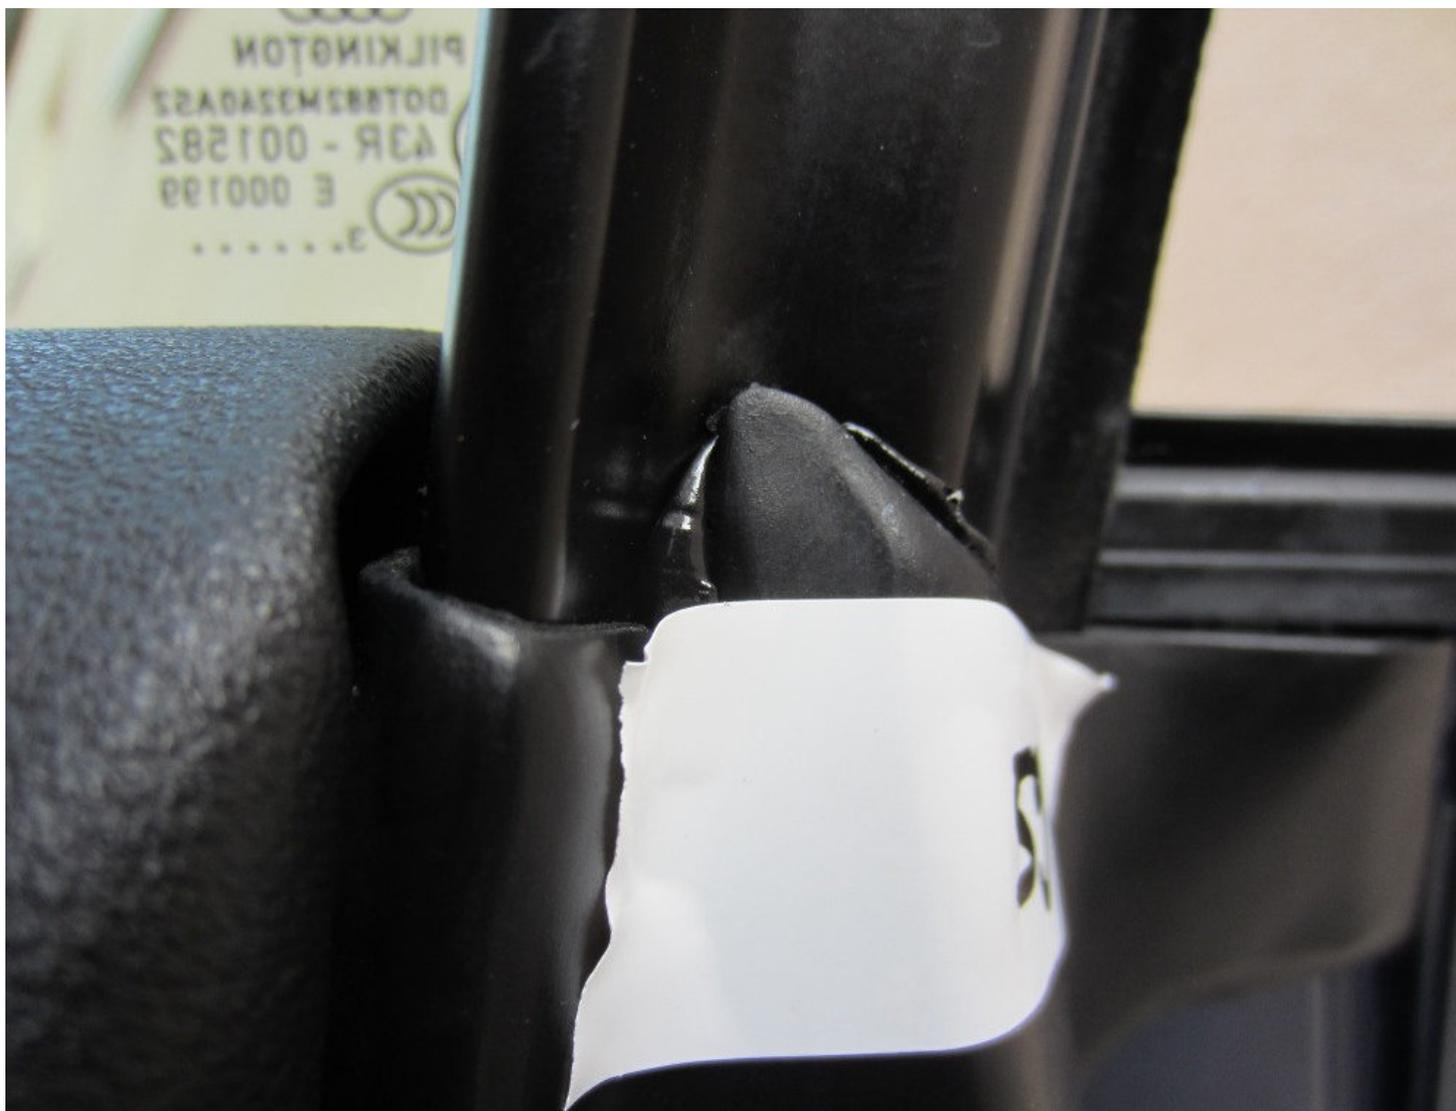
Punkt 59, Kleberreste von Gummiverkleidung, hier war nie Kleber und hat hier auch keiner zu sein !!!

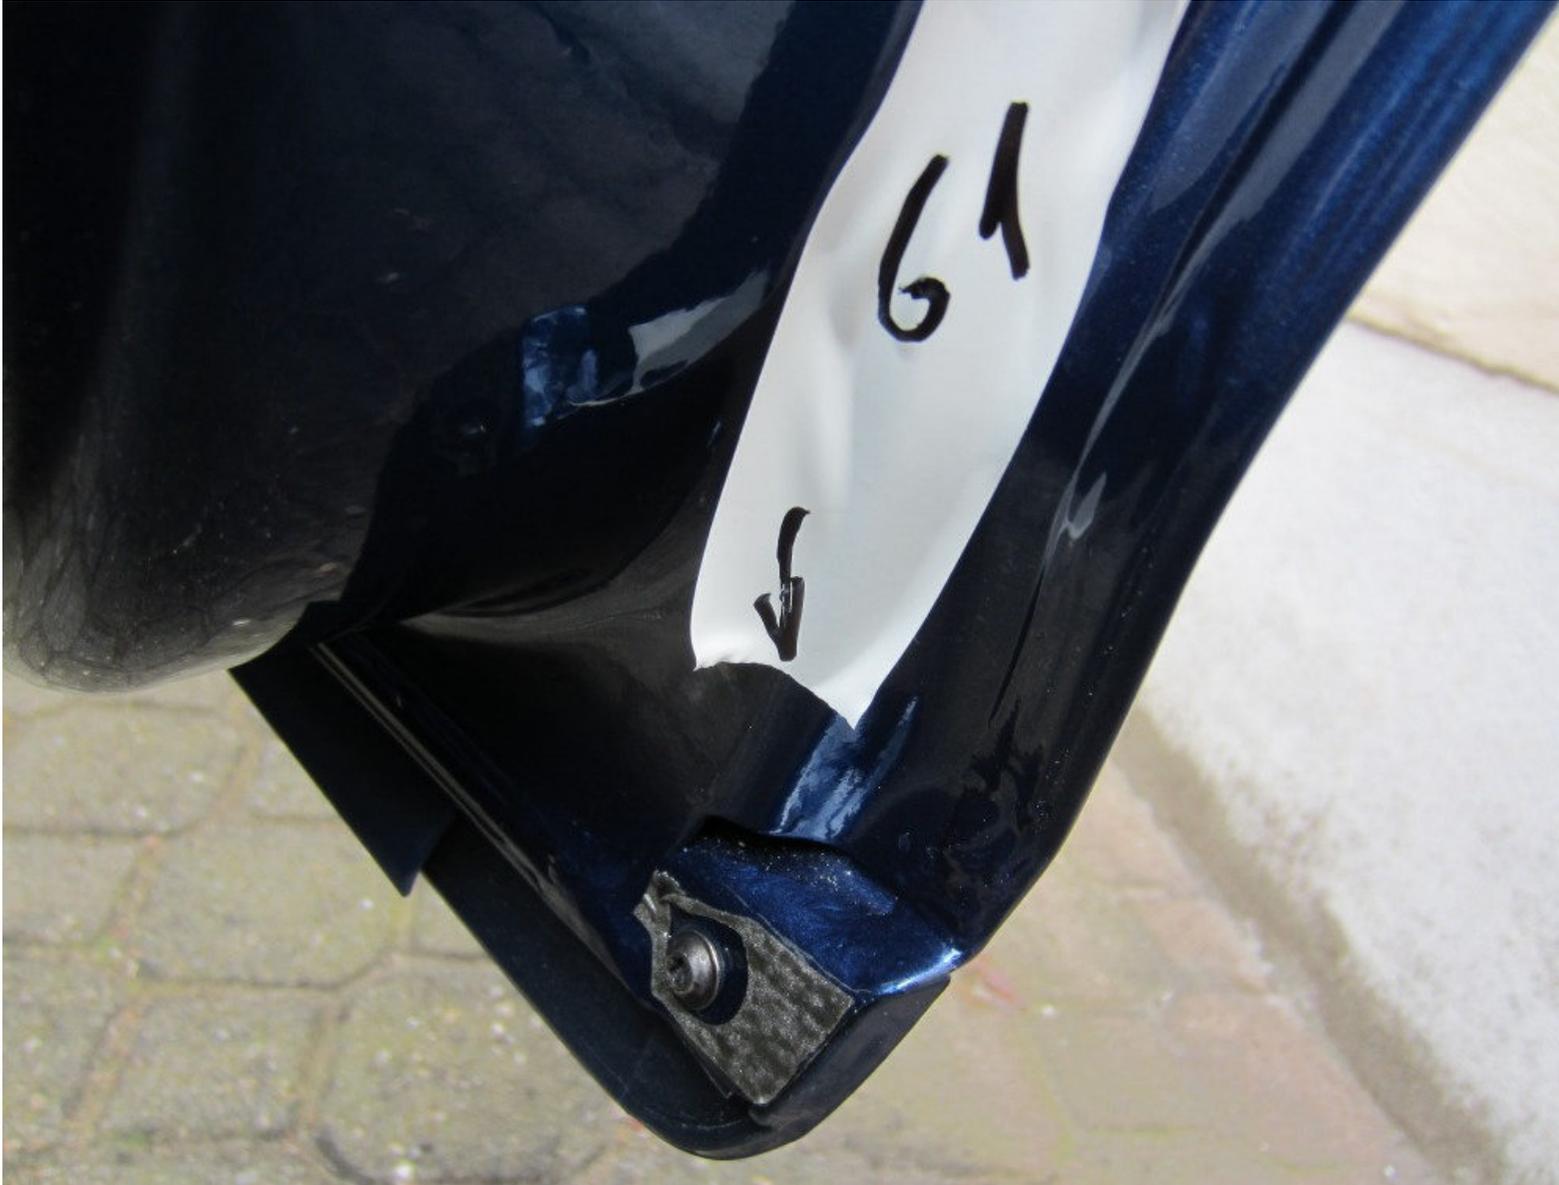
Punkt 61, Plastikteil auf Klebeband fällt ab

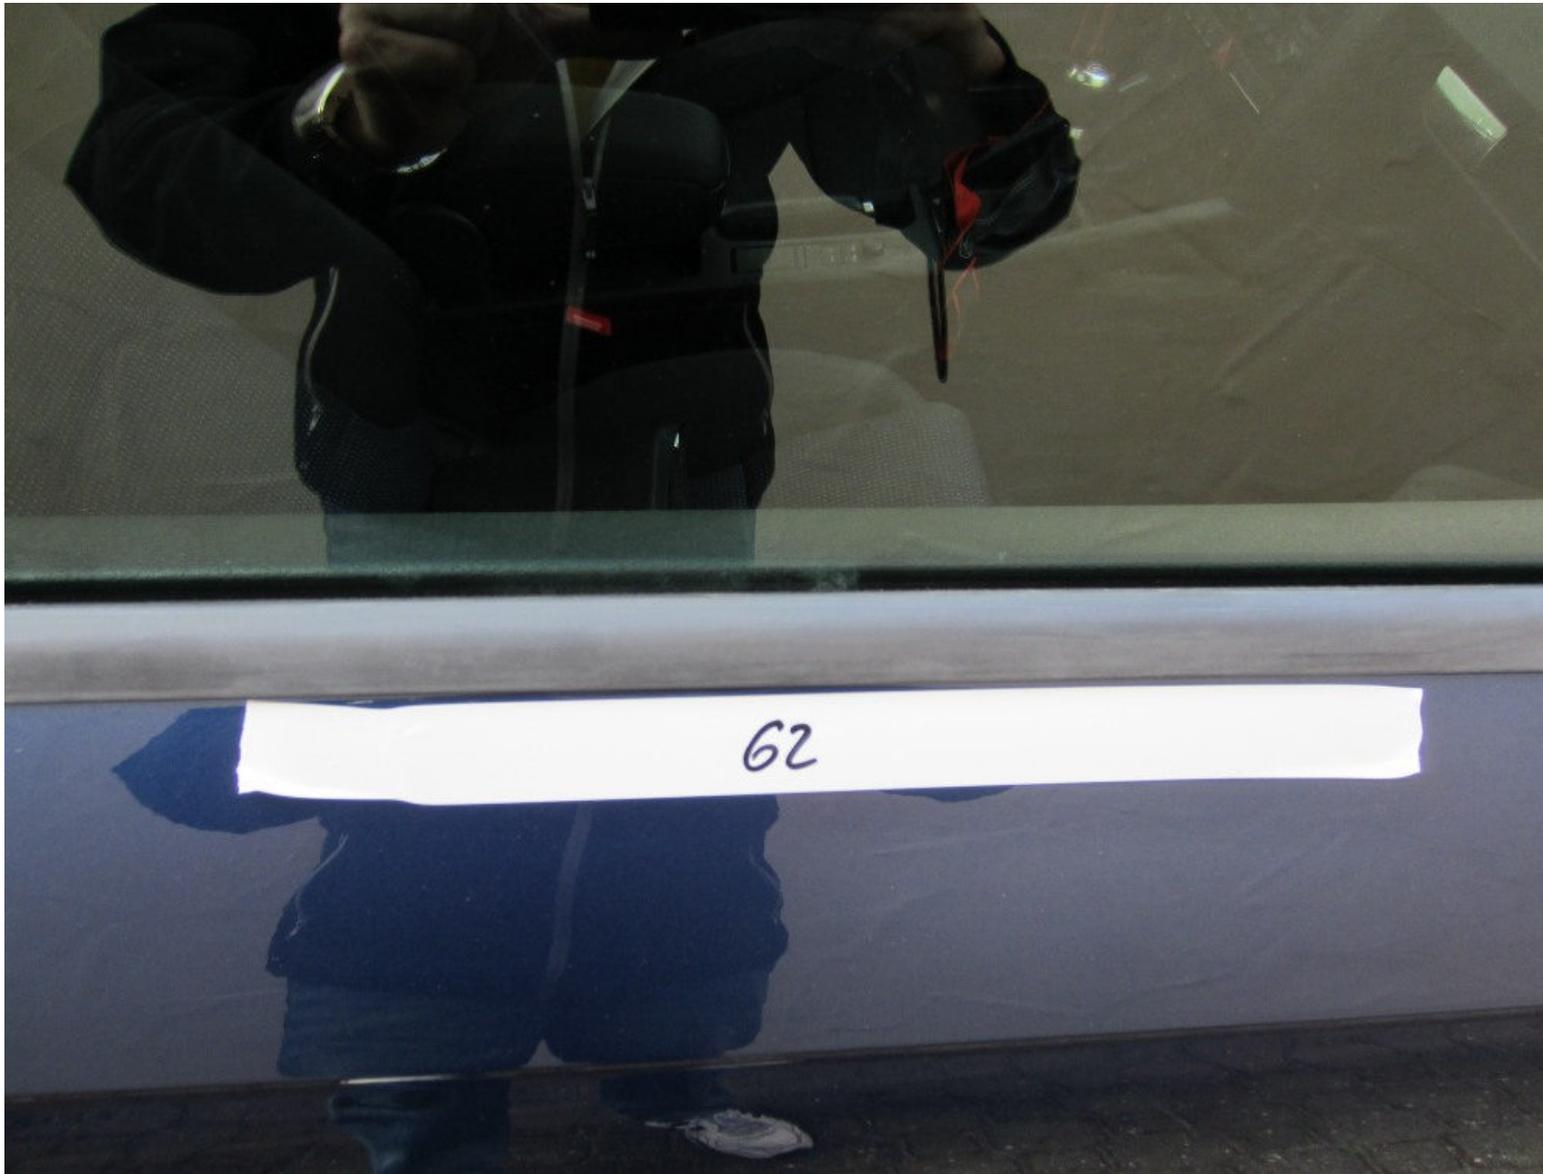
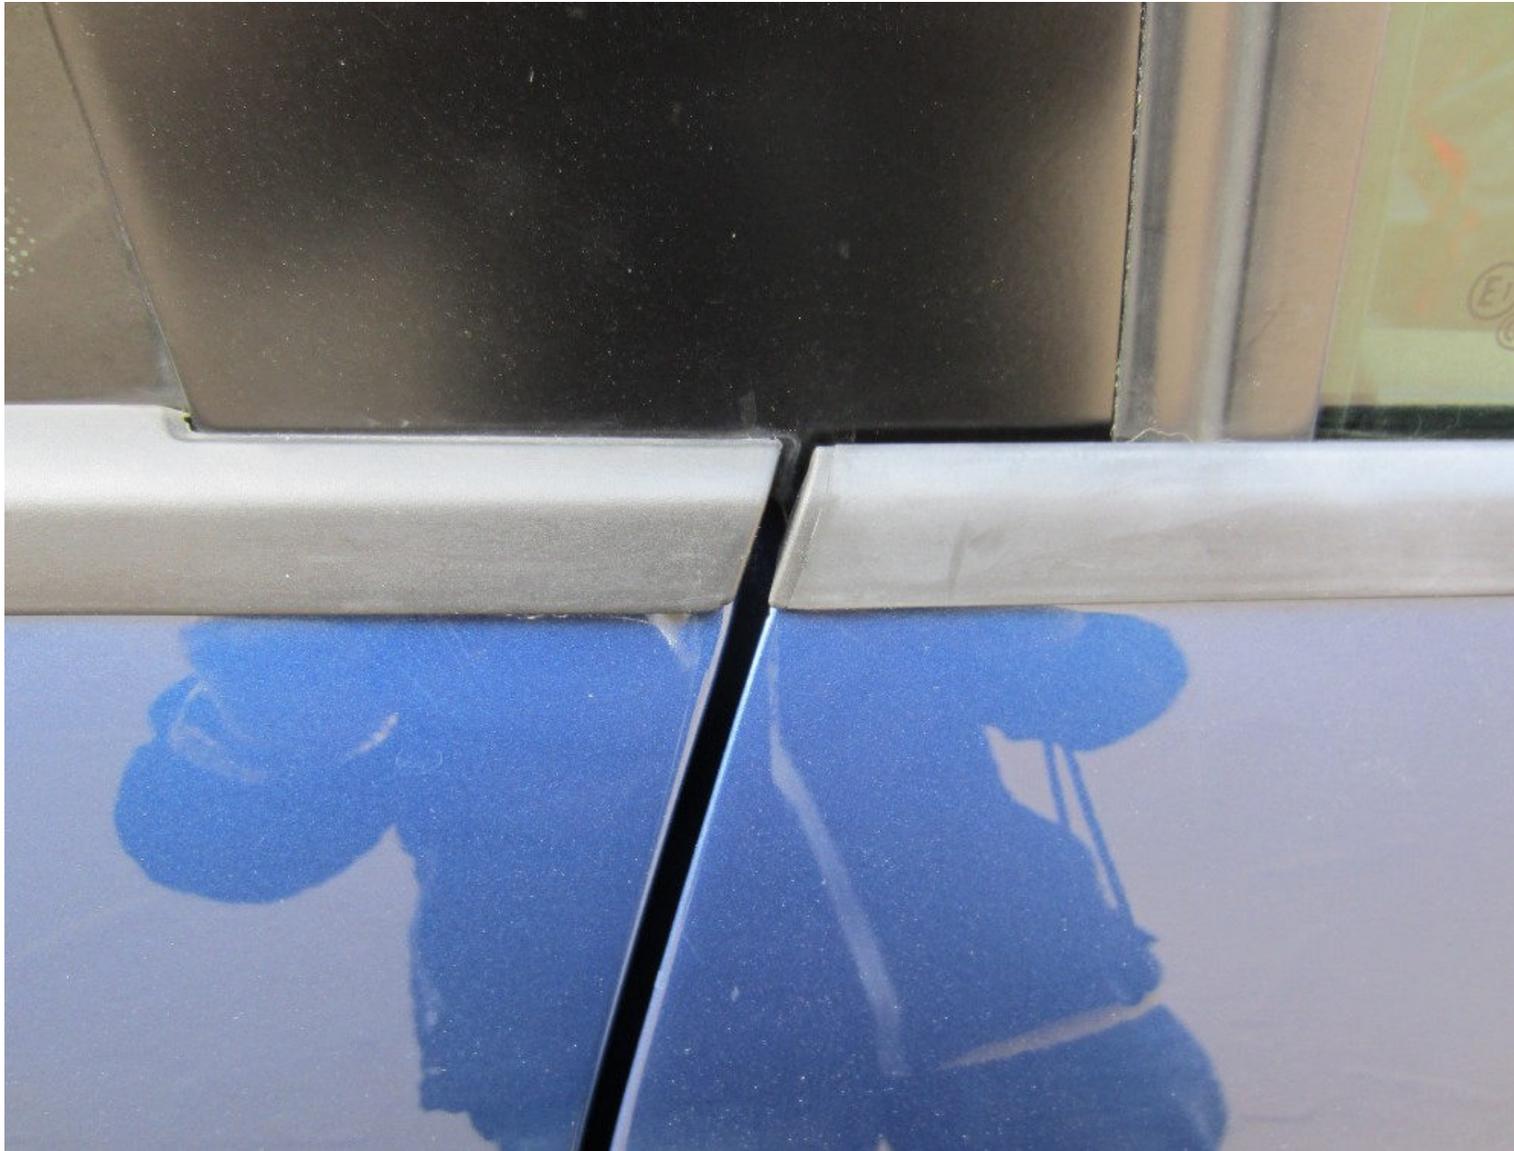
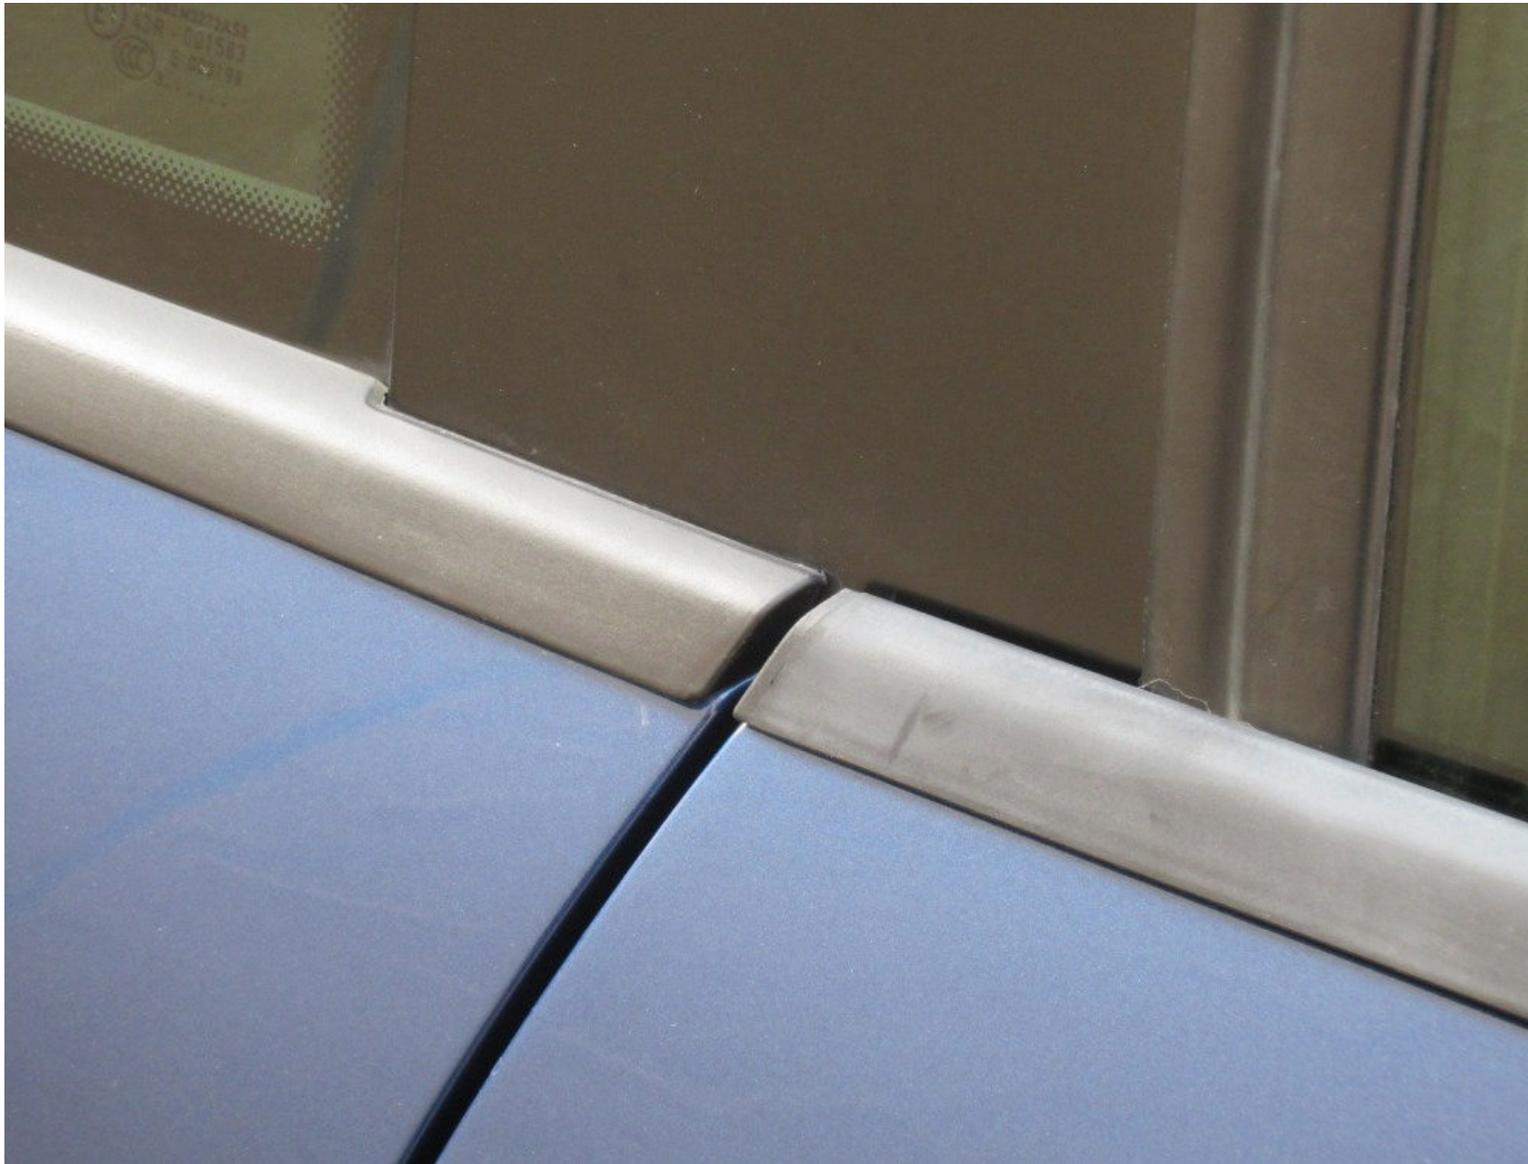
Punkt 62, Gummileiste hellgrau, die hat schwarz zu sein. Bitte neu. Wie auch auf der Fahrerseite

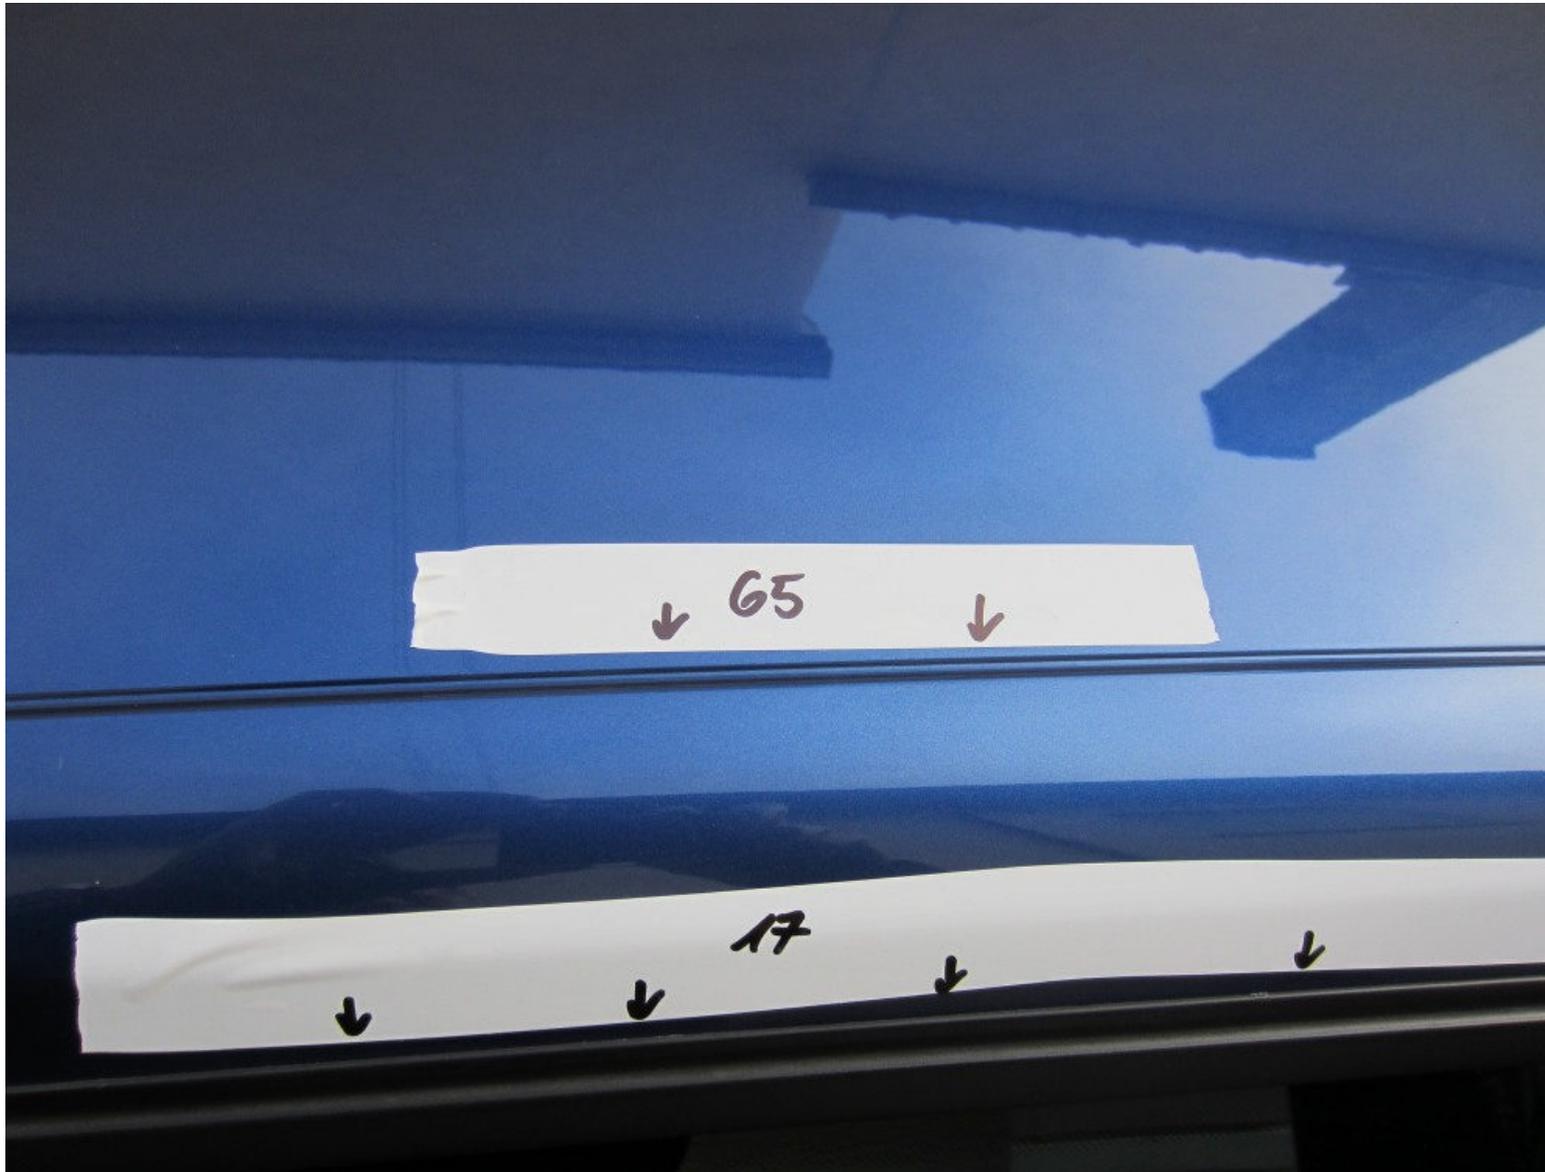
Punkt 65 Harte Kante, Grat am Übergang Dach, Seitenteil
nicht gut genug poliert, Klebelinie vom Klebeband

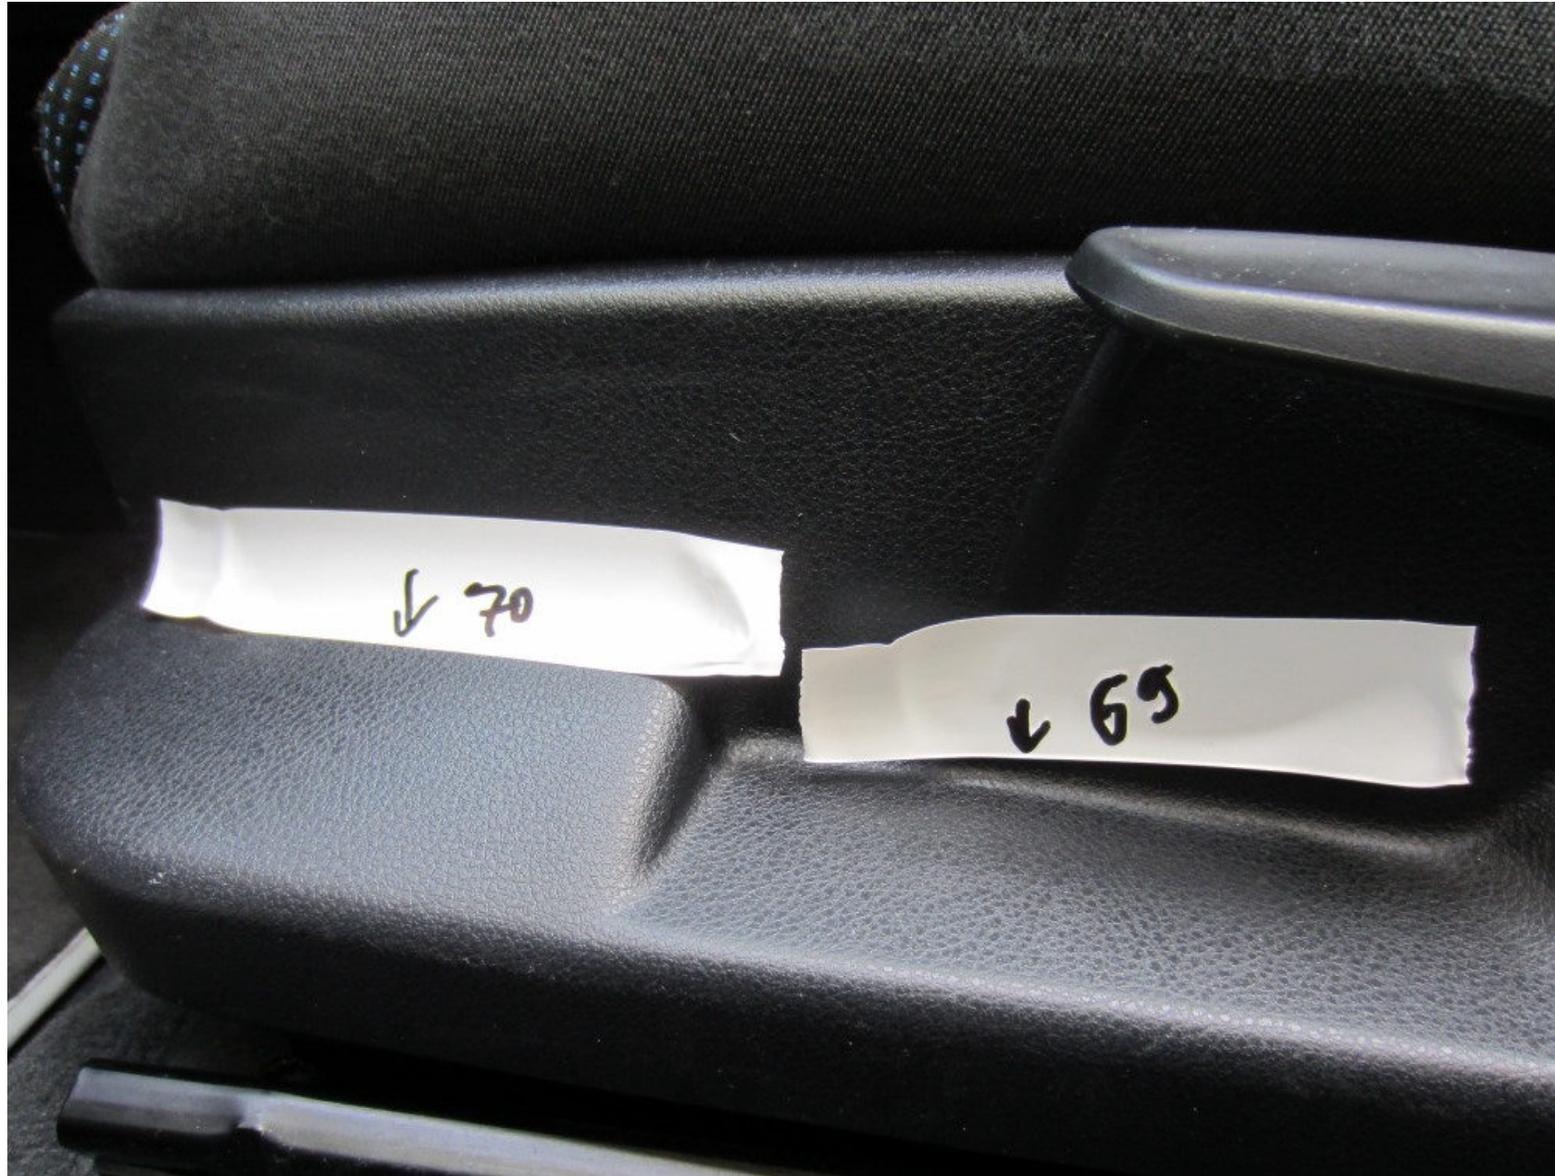
Punkt 69 + Punkt 79 Lacknebel auf Sitzschale

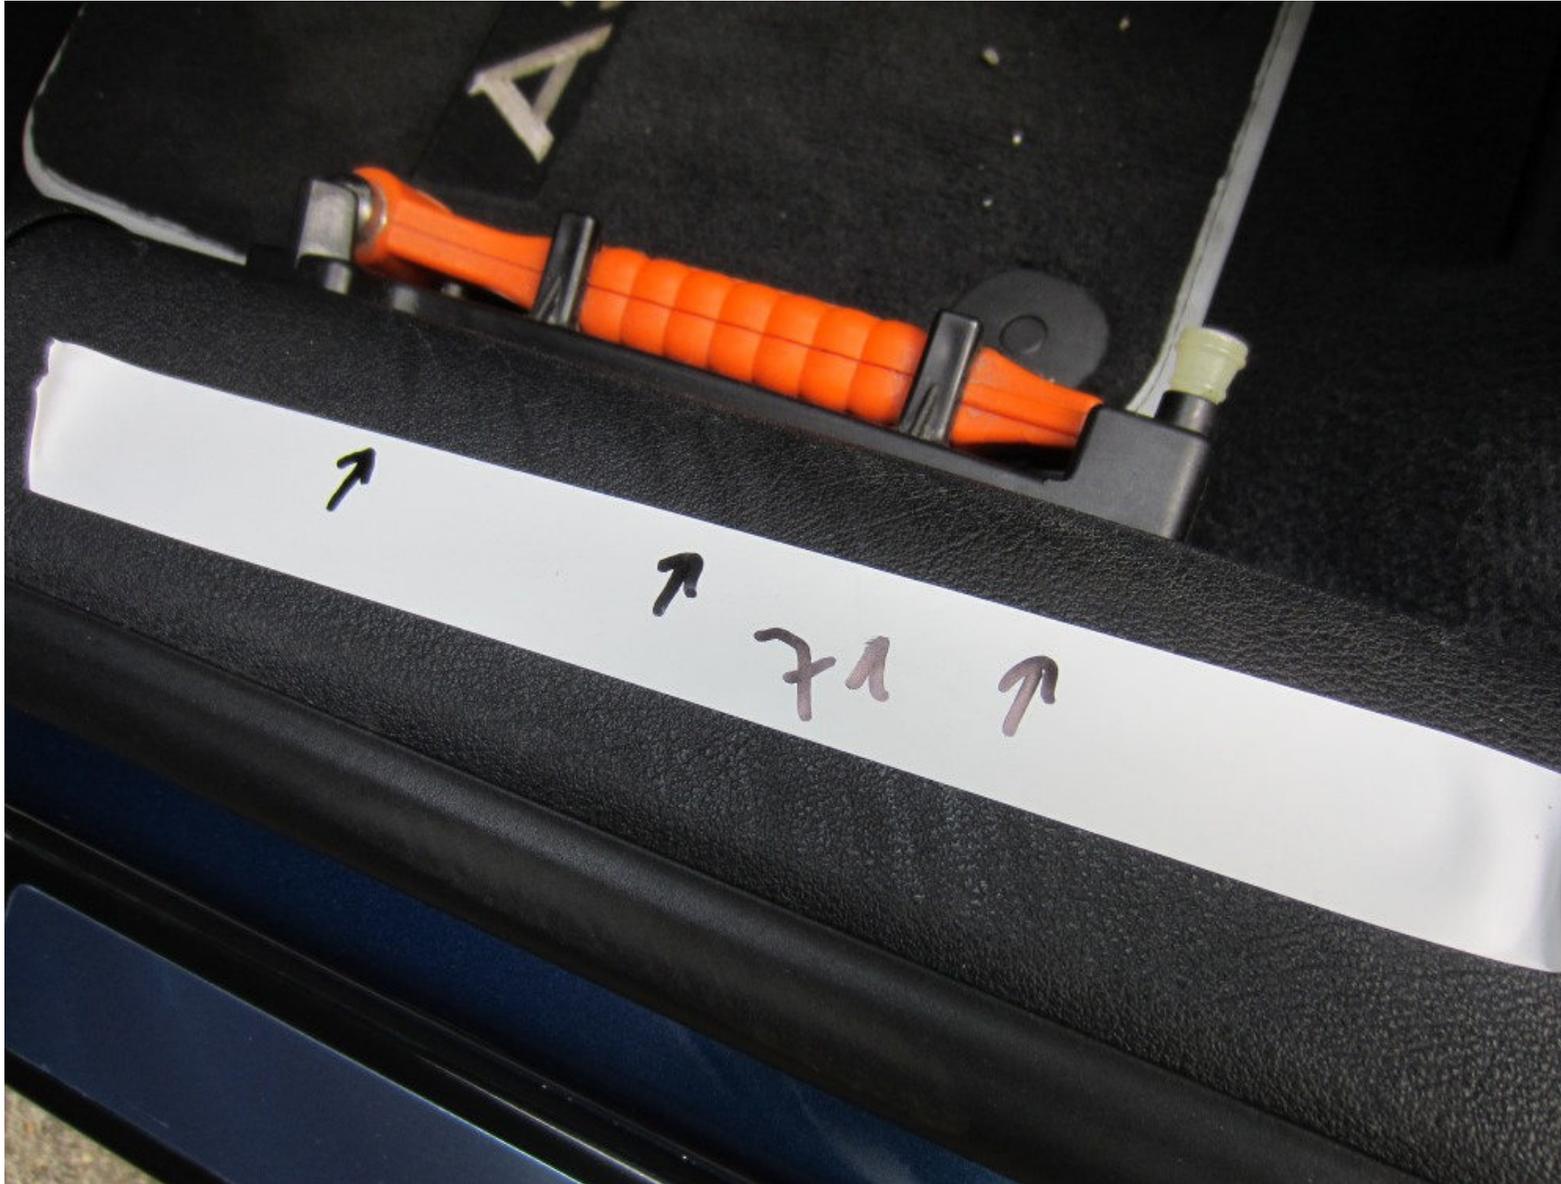
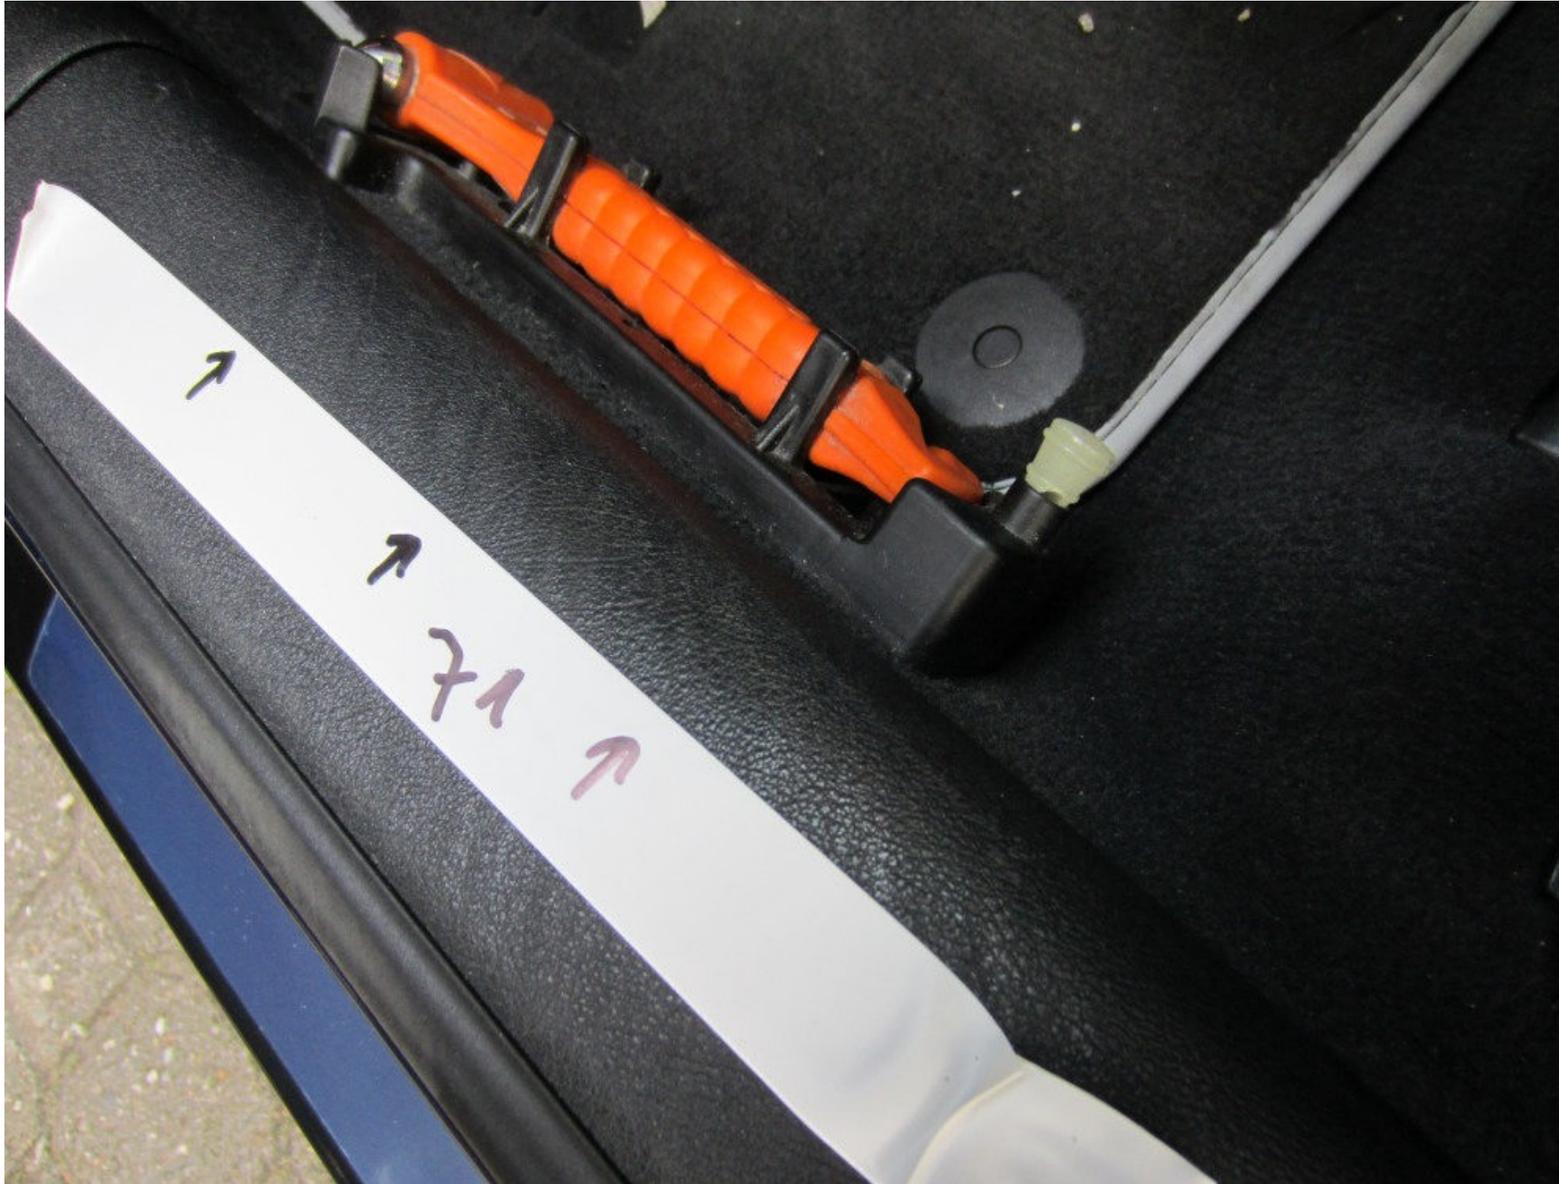
Punkt 71 Schwellerverkleidung innen lackiert
