AUDI A3 3.2 quattro

LU SX 25

Schäden nach der Reparatur

Die Schäden nach der Lackierung

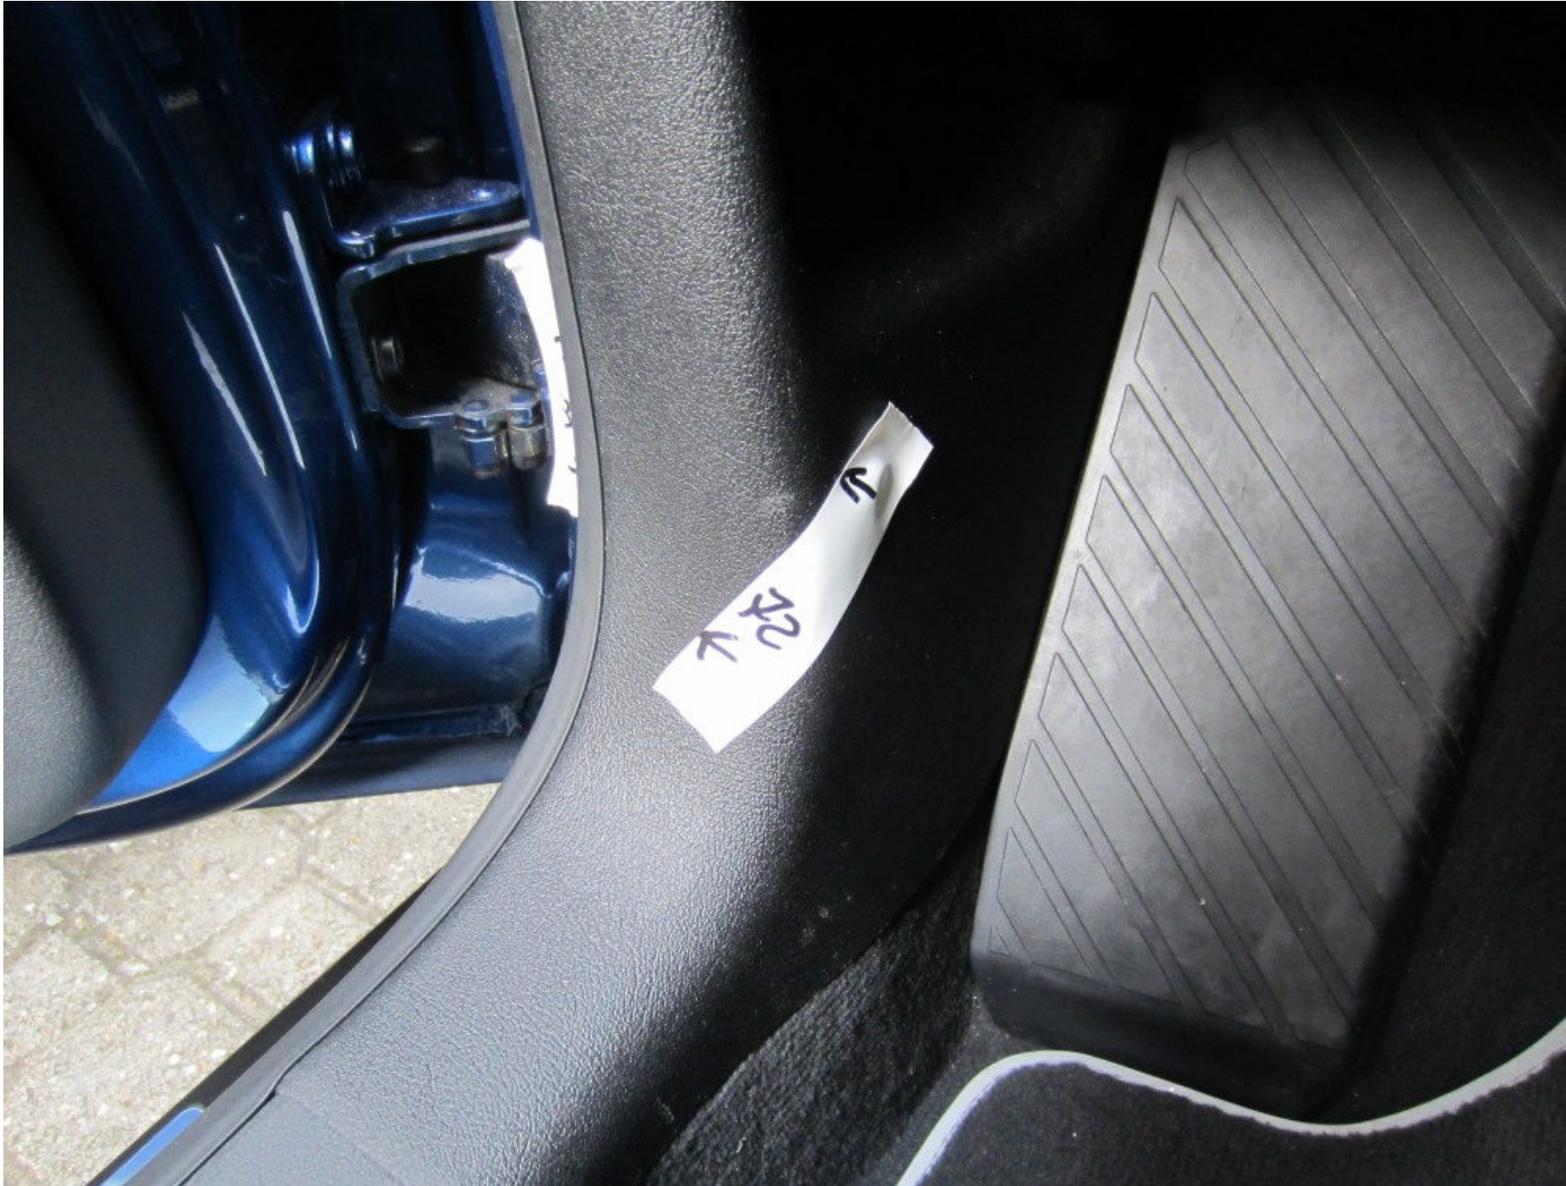
Punkt 72 Untere A-Säulenverkleidung innen lackiert, Tür wellig lackiert

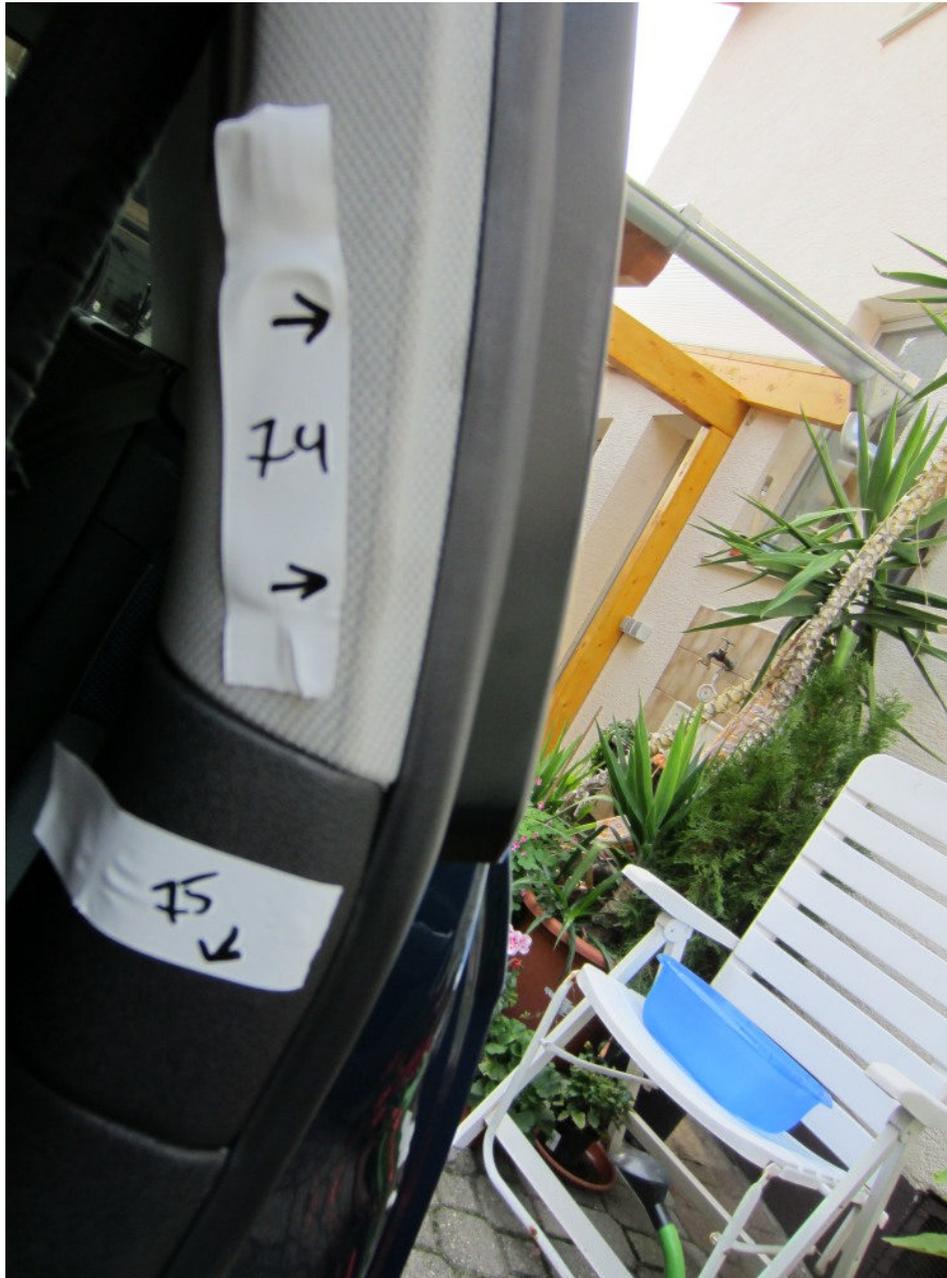
Punkt 74 obere B-Säulenverkleidung verschmutzt
Punkt 75 B-Säulenverkleidung lackiert

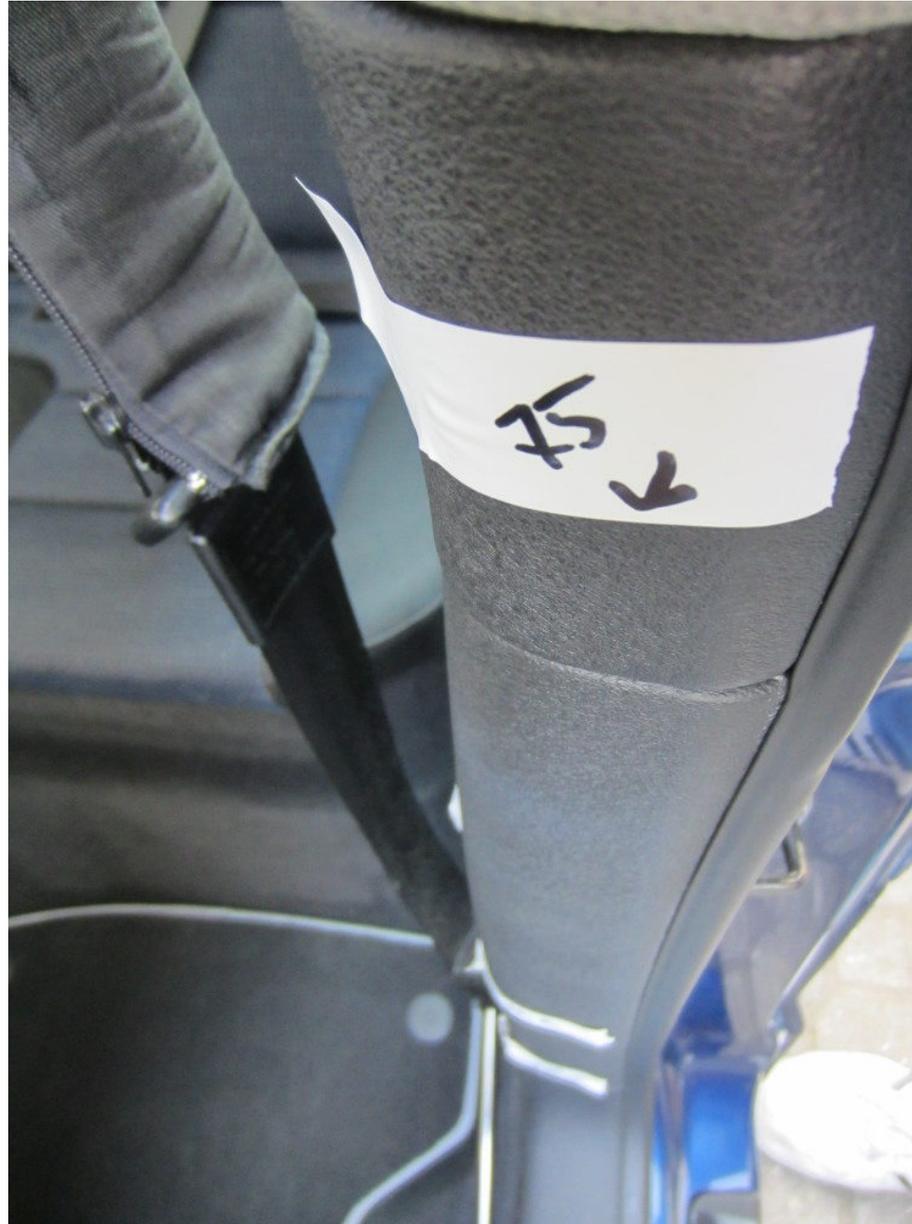
Punkt 75 B-Säulenverkleidung lackiert

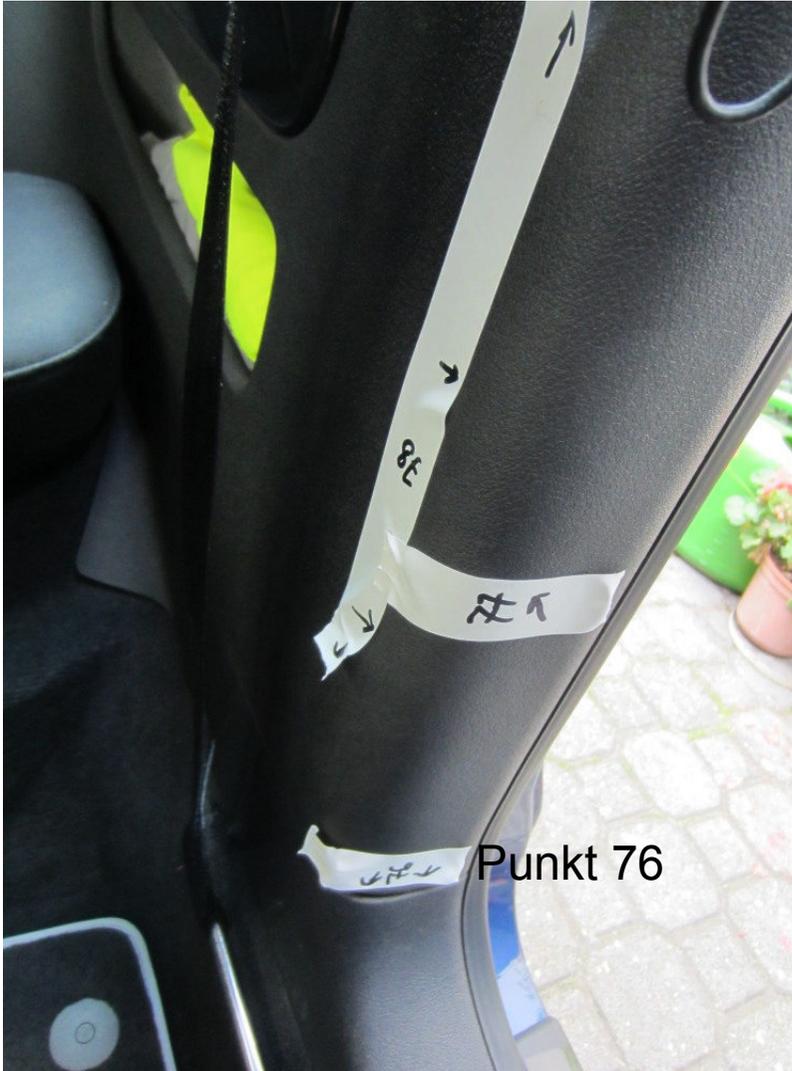
Punkt 76 Spaltmaß Verkleidung zu groß

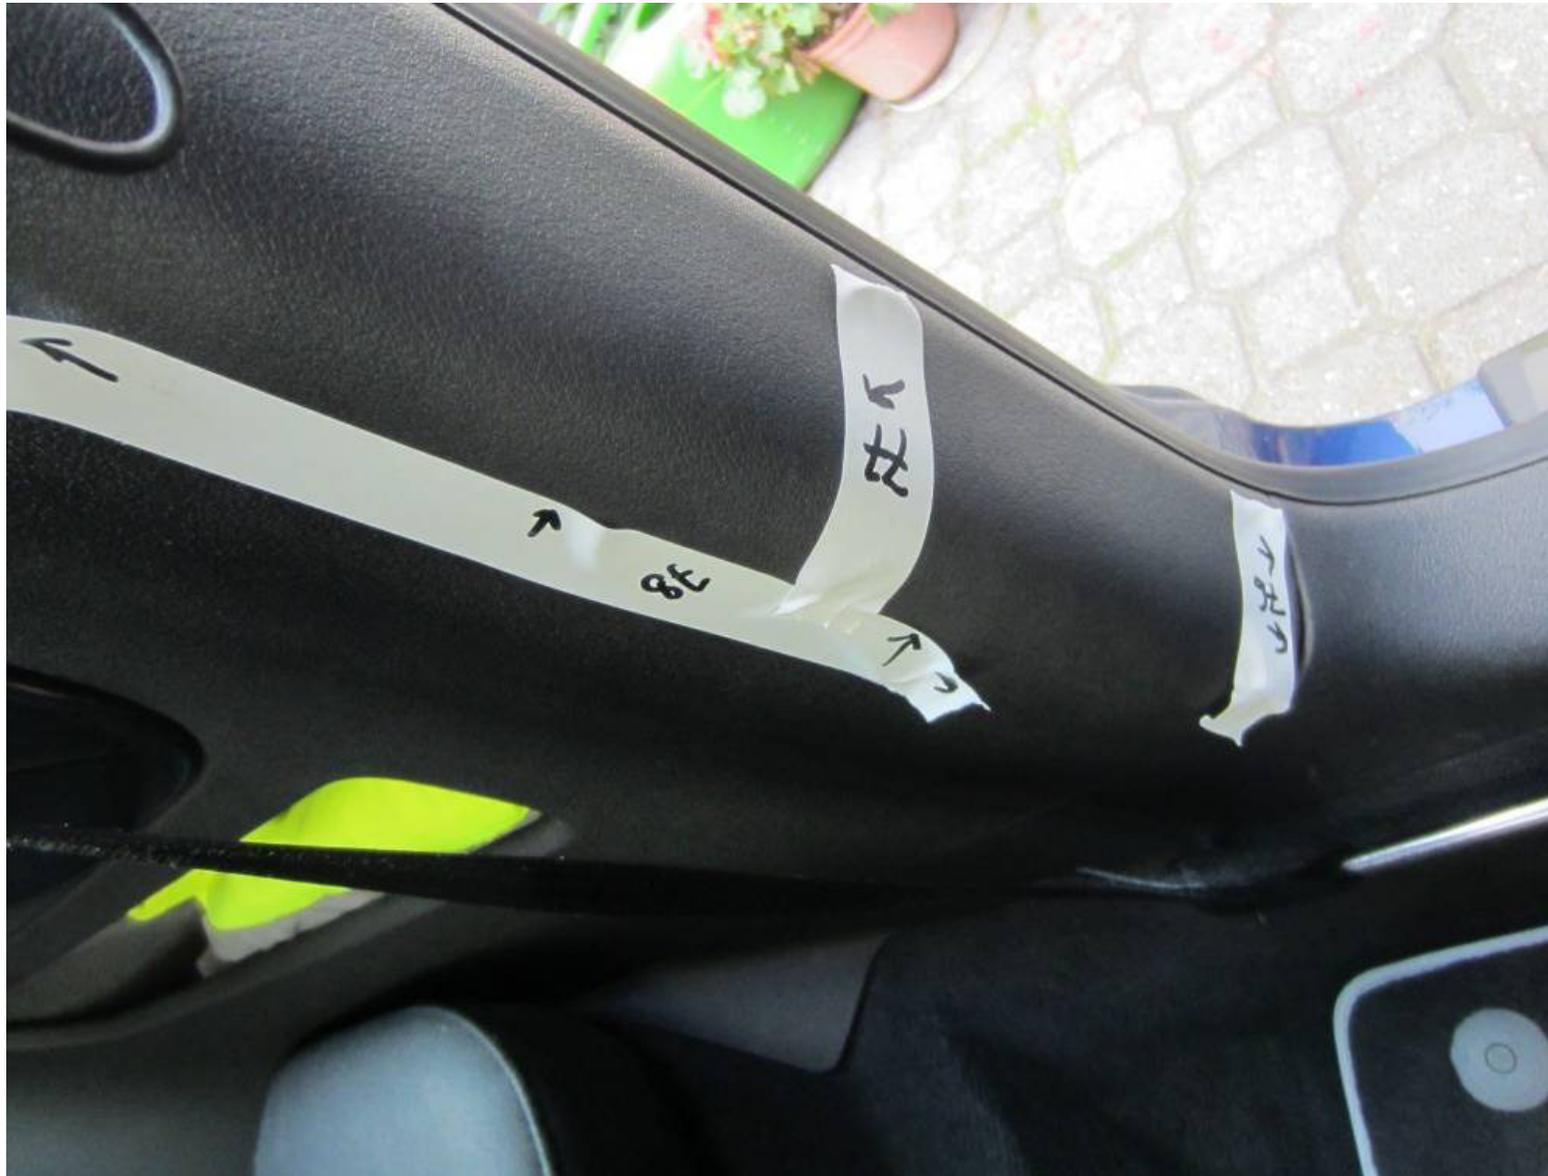
Punkt 77 und Punkt 78 B-Säulenverkleidung lackiert

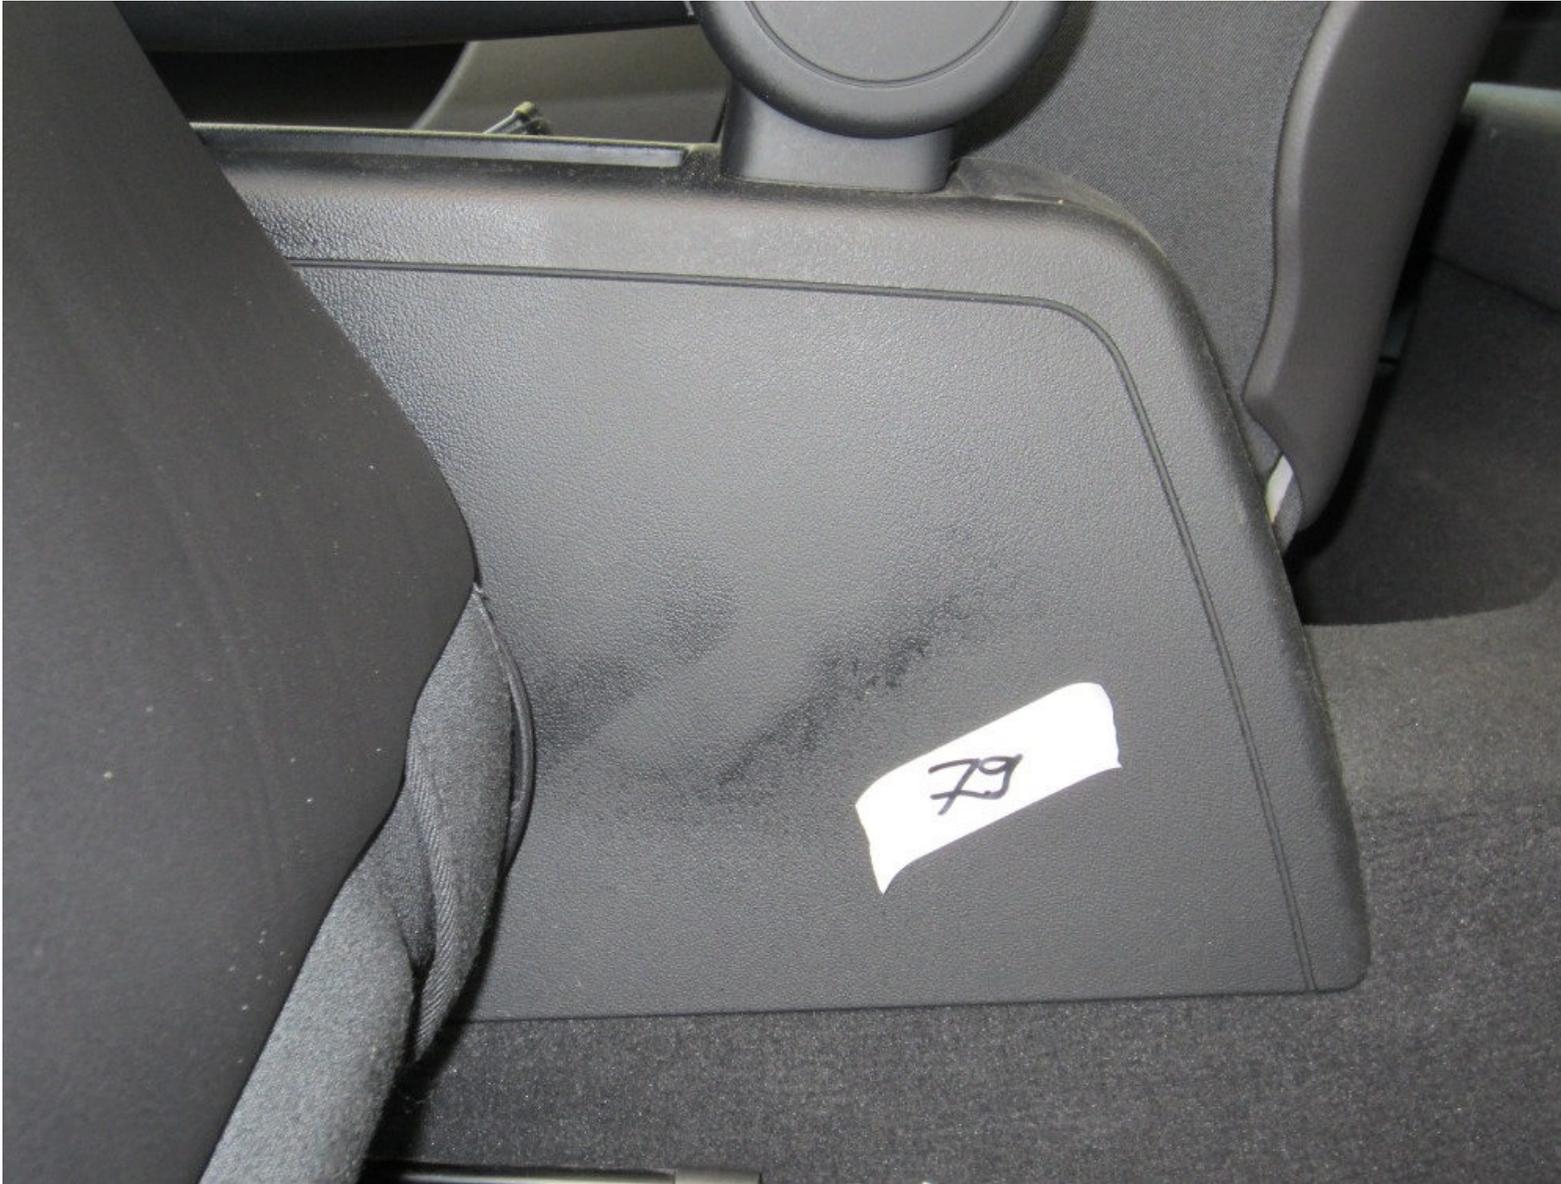
Punkt 79 Mitteltunnelverkleidung verschmutzt/lackiert

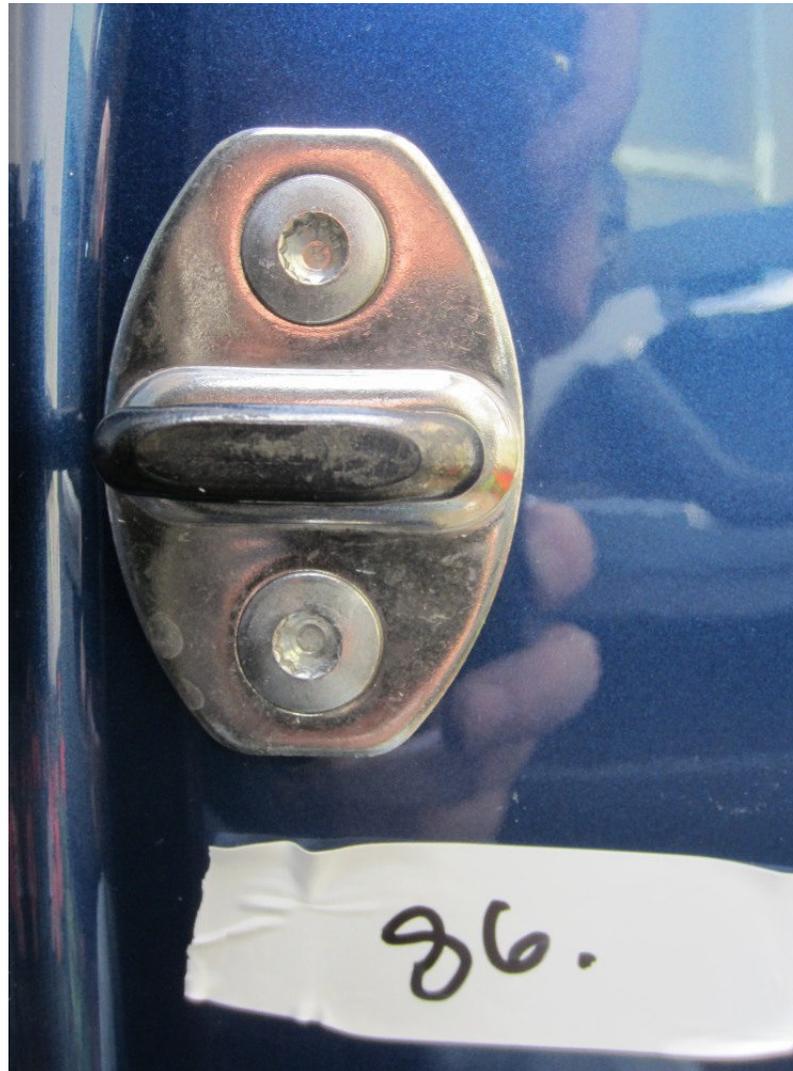
Punkt 86 Türfanghaken neu, ohne Markierung, Einstellung stimmt nicht, macht Windgeräusche
